**Belek Kıyısı (Antalya) İçin Kıyı Kenar Çizgisinin Önemi**  
*Importance of Shoreline for the Belek Coast (Antalya, Turkey)*

**Mehmet Özçelik**

*Araştırma Makalesi/Research Article*

*Türkiye Jeol. Bül. / Geol. Bull. Turkey*

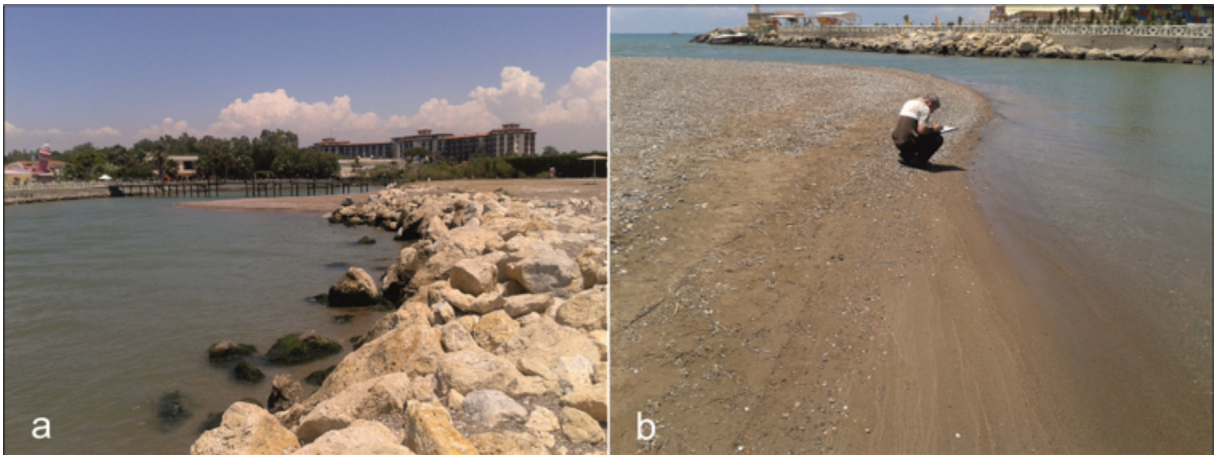
Şekil 3. Acısu Dere ağzının güneyden görünüşü (a), Kuzeyden görünüşü (b)

Figure 3. Acısu stream's view from the south (a), from the north (b)

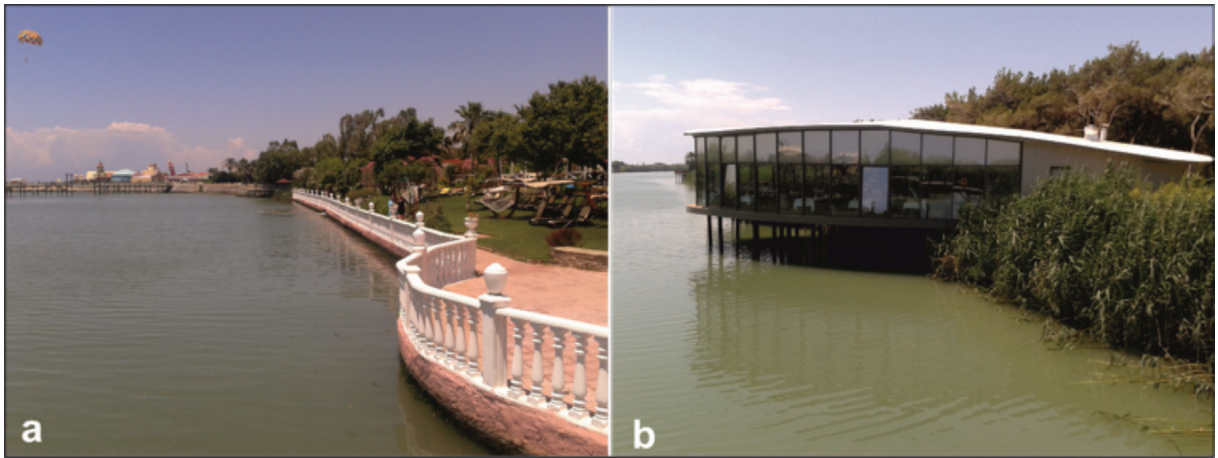
Şekil 5. Acısu Deresi sağ sahilinde doğal ortama yapılan sınırlamalar (a), sol sahilinde yapılan sınırlamalar

**Figure 5.** Restrictions on the natural habitat on the right bank of the Acısu Stream (a), restrictions on the left bank (b)

düzleştirme çalışmaları, daha sonraki zamanlarda bakım ve düzenleme yönünden çok daha büyük zarara ve zaman kaybına neden olmaktadır (Şekil 5 a-b). Bu amaçla doğal morfolojiyi ve kumul tepelerini koruyan tesisler doğal bitki ve canlılarında korunmasını sağlamış olacaktır (Sayan, 1999).

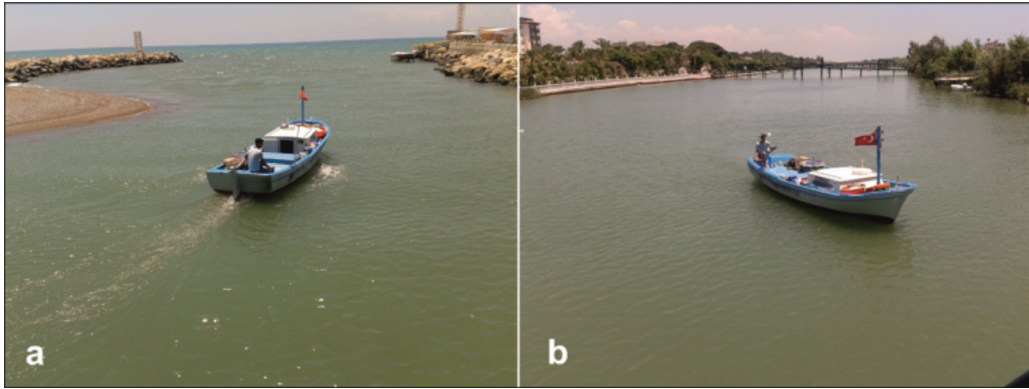
**Şekil 7.** Acısu Deresinin Akdeniz'le birleştiği kesimin kuzeyden görünümü (a), güneyden görünümü (b)  
**Figure 7.** View of Acısu Stream merged with Mediterranean, from the north (a), from the south (b)

Küçük bir havzaya sahip olan Acısu, Karpuzçay'dan daha farklı bir gelişim izlemiştir. Acısu Deresi'nin ağızındaki kıyı kordonunun gerisinde bir lagün gelişmiştir (Şekil 7 a-b). Hava ve uydu fotoğraflarından izlenen eski yatak izleri, terk edilmiş bir delta lobunun ve doğal

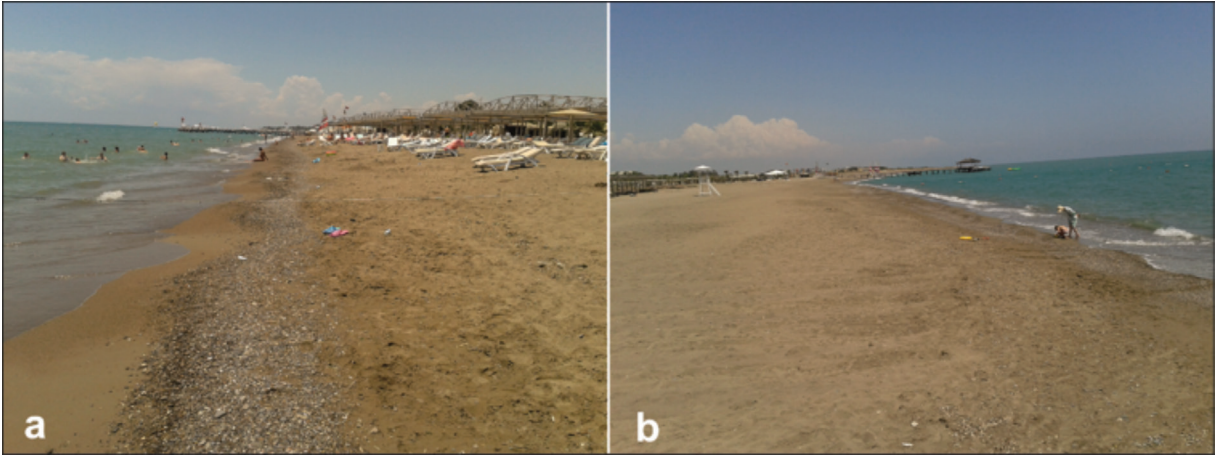
Şekil 13. Belek kıyı alanının doğudan görünüşü (a) ve batıdan görünüşü (b)

*Figure 13. View from Belek coastal area from the east (a) and from the west (b)*

Yapılan detaylı çalışmalar neticesinde; Acısu Deresi'nin güney sahilinin "alçak-basık kıyı" niteliğinde olduğu, deniz ve denizden sonra plaj platformu oluşturduğu tespit edilmiştir (Şekil 13 a-b). Ayrıca Acısu Deresi'nin kuzey kısmında, "alçak-basık kıyı" niteliğinin etkisi altında kalmıştır. Ancak derenin özellikle kuzey kısmında ve güney kısmının belirli yerlerinde istinat duvarları örülerek su hareketleri engellenmiştir

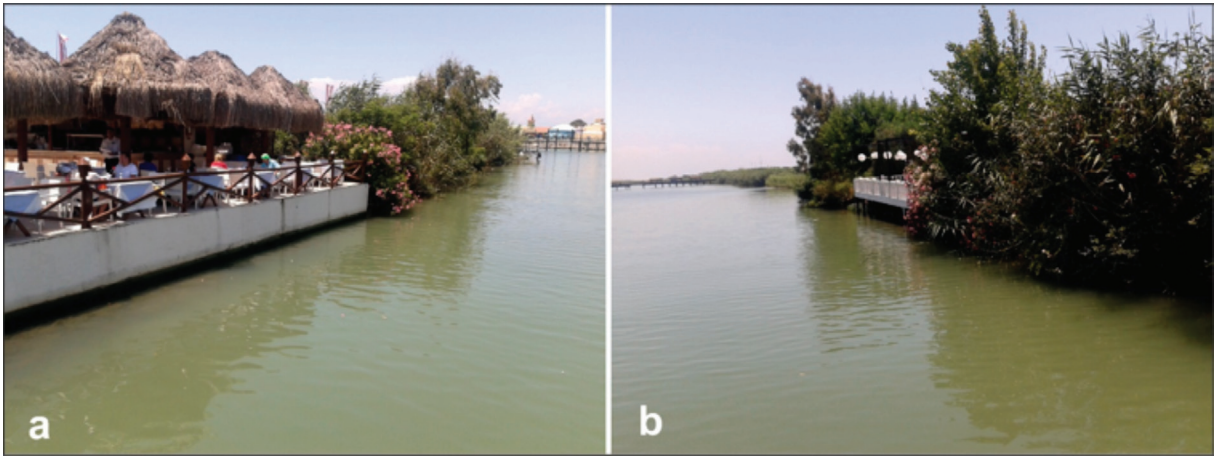
Şekil 14. Acısu Deresi'nin her iki kıyısından görünüm, sol sahil (a), sağ sahil (b)

*Figure 14. View from both sides of the Acısu Stream, left bank (a), right bank (b)*
