ÜSKÜP VARDAR KÖPRÜSÜ VE KÖPRÜYE İLİŞKİN KORUMA ÇALIŞMALARI

The Skopje Vardar Bridge and Conservation Works for the Bridge

Veysel ÖZBEY

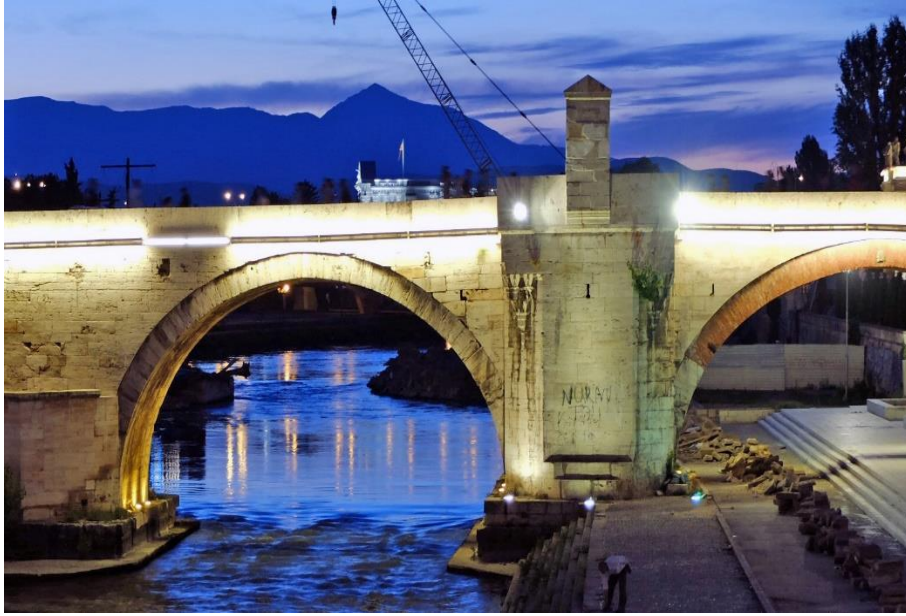
Şekil 2. Vardar Köprüsü Namazgâhına Köprü'nün Güneydoğusundan Bakış (Veysel Özbey Arşivi, 2016)

Köprü'nün tempan duvarları, köprü üzerindeki geçiş yolu ve kemerleri kesme taştan yapılmıştır. Köprü'nün uzunluğu yaklaşık olarak 220 metre, genişliği ise 6,3 metre kadardır. Ancak Vardar Nehri'nin kıyıları zamanla doldurulduğu ve köprü, dönem dönem yıkılıp onarıldığı için farklı kaynaklarda farklı köprü ve köprü gözü boyutlarına rastlanmaktadır. Kuzeydoğu yönünde, köprü'nün, Vardar Nehri kıyı çizgisi ile bulunduğu noktada, mensap yönünde ² bir namazgâh bulunmaktadır (Şekil 2). Namazgâhın karşısında, memba yönünde ise aynı genişlikte bir balkon yer alır. Köprü ayaklarından birisinin içinde, tahminen köprü bekçilerinin kalması için yapılan boş bir mahal yer alır (Aruçi, 2011, s. 155).

Mukarnaslı mihrabın üzerinde yer alan ve yapının Sultan III. Murat döneminde onarımdan geçirildiğini aktaran kitabe, 1930 yılındaki onarım esnasında yerinden sökülmüştür (Katanić ve Gojković, 1961'den akt: Aruçi, 2011, s. 155). Sökülen kitabede şu yazı yer almıştır;

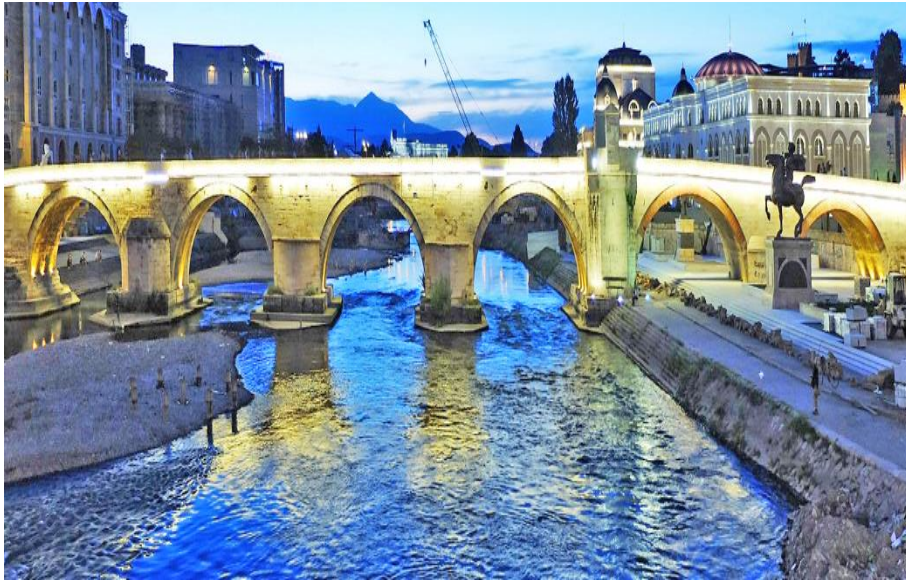
Şekil 3. Vardar Köprüsü Güneydoğu Yönünde Kuzeybatıya Doğru Bakış (Veysel Özbey Arşivi, 2016)

Köprü'nün yuvarlak kemerli 14-15 gözü vardır. Ortalarına doğru yükselen köprü'nün ortadaki dört gözü büyüktür. Bu dört ana köprü gözünün oturduğu beş köprü ayağı arasında köprü döşemesi yere paraleldir. Her iki yönden Vardar Nehri kıyılarına, bu ayaklardan itibaren birer rampa şeklinde döşeme kırılıp alçaltılarak kod farkları ayarlanmıştır (Şekil 3). Kuzeydoğu ucundaki kırılma, namazgâhtan hemen sonra başlar. Uçlara doğru kemer gözleri gittikçe küçülür. Mevcut durumda memba tarafındaki selyaranların üzerleri kare tabanlı yarım piramitlerle bir çatı gibi örtülmüş ve selyaranlar yükseltilmiştir. Mensap yönündeki selyaranlar birbirlerinden oldukça farklılık gösterdiklerinden özgünlüklerini koruyamadıkları söylenebilir.
