## 19. Yüzyıl İstanbul’unda Tarihi Ahşap Çatı Sistem Örnekleri ve Onarımları

Istanbul Sabahattin Zaim Üniversitesi Fen Bilimleri Enstitüsü Dergisi (2023) 5 (1): 1-7

## Case Studies of Historical Timber Roof Systems In 19th Century Istanbul and Repair Applications

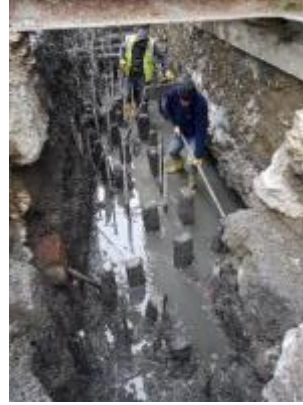
Ahşabın yapısal eleman olarak yapılarda kullanıldığı en ilginç alanlardan biri temel sistemleridir. Kazık elemanı olarak tarihi yapıların temel sistemlerinde sıkça kullanılmıştır. Kârgir temelin sağlam zemine indirilmesinin ekonomik olmadığı durumlarda, sağlam zemine kadar ahşap kazıklar kullanılarak temeller mesnetlenmiştir. Genel olarak ahşap kazıklar sağlam zemine çakıldıktan sonra üstüne temel veya rıhtım yapıları oturtulmaktadır. Bununla birlikte sağlam zeminin derinlerde olduğu durumlarda uç direnci ve kazık yüzey sürtünmesinden

Şekil 1. Adile Sultan Türbesi (1849) ahşap kazık sisteminden görünüm.

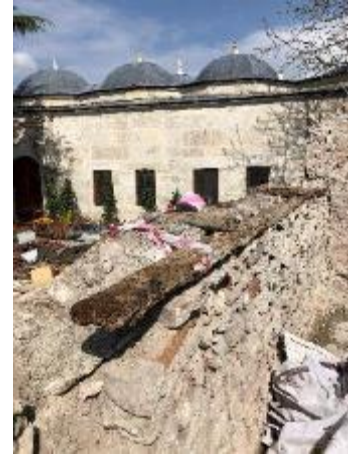
Yığma duvarlarda düşeyde aralıklı kotlarda kullanılan yatay ahşap hatıllar duvarın örümü sırasında yardımcı bir düzlem oluşturmakta, duvarı bütün olarak birbirine bağlamakta, oluşabilecek çekme gerilmelerini karşılamakta ve olası zemin oturmalarından kaynaklanan çatlakların ilerlemesini durdurmaktadır (Şekil 2).

Şekil 2. Eyüp Nişanca'daki Şeyh Murad Buhari Türbesi civarında moloz taş duvar içindeki ahşap hatıl.

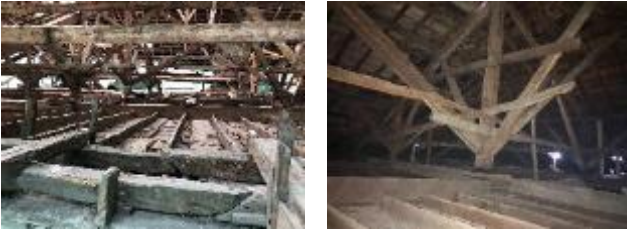
Çatıdaki ve son cemaat bölümündeki ahşap taşıyıcı elemanlarda çürümeler ve bozulmalar mevcuttur (Şekil 4).

Şekil 4. Asma çatı, tavan kaplaması ve bozulmalar.

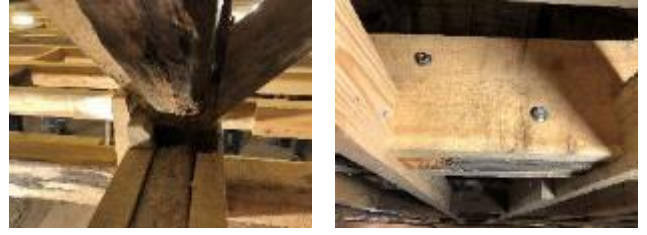
Şekil 6. Paslanmaz tijlerle yapılan takviye.

Onarım müdahalesi yapılırken özgün çatı sisteminin korunmasına dikkat edilmiştir. Çürümüş elemanlar aynı cins ahşap elemanlar ile değiştirilmiştir (Şekil 5), takviye gereken yerlerde özgün malzeme korunarak kesit arttırılmıştır. Birleşimlerde paslanmaz çelik elemanlar kullanılmıştır (Şekil 6).

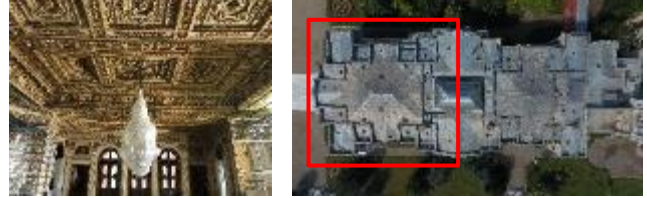
Şekil 7. Dolmabahçe Sarayı Süfera Salonu.

Süfera Salonu'nun boyutları denize paralel olan yönde 33.68 m, denize dik olan yönde 34.29 m'dir. Net alanı toplam 665 m<sup>2</sup> olan salonun orta bölümü ise 25.79m x 19.90m ölçülerindedir. Salonun tavan kaplamasında gözle hissedilen sehim sebebiyle çatı strüktürünün taşıyıcı sistemi incelenmiştir. Salon döşeme kotundan tavan altına yapılan yükseklik ölçümlerinde tavan kaplamasında Şekil 8'de kırmızı kesikli çizgi ile gösterilen bölgede, duvar kenarına göre açıklıkta 15cm'ye varan sehim tespit edilmiştir.

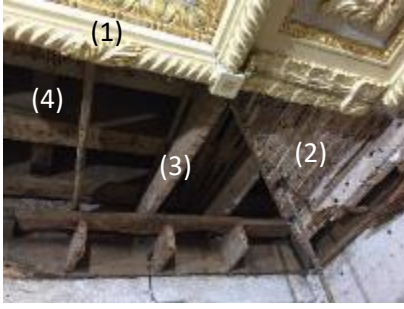
Asma tavan olarak taşınan tavan kaplamasının ve onu taşıyan çatı strüktürünün katmanları aşağıdan yukarıya sırasıyla alçı süsleme (ortalama 5cm kalınlığında), sıva (ortalama 2cm), bağdadi çıtalar, tavan kaplama kirişleri, çatı döşeme kirişleri, askı kirişleri ve makas sistem olarak yer almaktadır (Şekil 9, Şekil 10)(Ökten, 2022).

Şekil 9. Tavan katmanları; 1.Sıva ve alçı süsleme, 2.Bağdadi çıtalı, 3. Tavan kaplama kirişleri, 4. Çatı döşeme kirişleri.

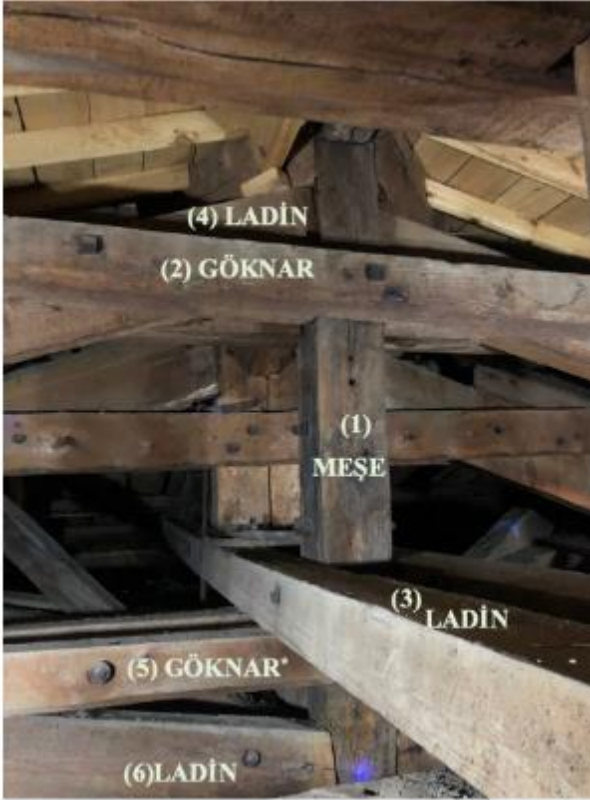
Şekil 10. (1) Meşe, (2) Göknaar, (3) Ladin, (4) Ladin, (5) Göknaar\*, (6) Ladin, \* Görsel değerlendirme.

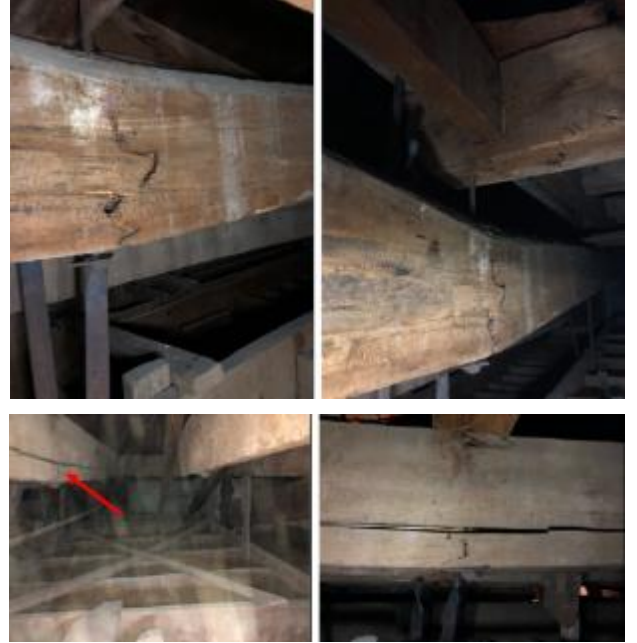
Çatı strüktüründeki ahşap ve bağlantı elemanlarının genel olarak iyi durumdadır. Bununla birlikte geçen yıllar içinde kar yükü sebebiyle meydana gelen tekrarlı düşey hareket ve yine zaman içinde meydana gelen teğet doğrultudaki rötre sonucunda çatıdaki askı kirişi-döşeme kirişi demir bağlantı elemanlarındaki kenetlerde boşluk ve kayıp meydana gelmiştir. Bunun sonucunda çatıdaki yük aktarımının değişmiştir. Yük aktarımının değişmesi sonucunda taşıyıcı sistem kurgusunda döşeme kirişleri askı kirişlerine asılan eleman durumundayken, kenar makas sonrasındaki alanlarda üstte çatı yükü altta tavan kaplamasından gelen alan ve yük, orta açıklıklara göre çok daha fazla olduğu için bu bölgelerde askı kirişleri döşeme kirişlerinin üzerine oturmuş ve yük aktarmaya çalışmıştır. Bunun sonucunda bu bölgelerdeki döşeme kirişlerinde ileri seviyede çatlaklar oluşmuştur (Şekil 12).

Şekil 12. Çatıda oluşan hasarlar.

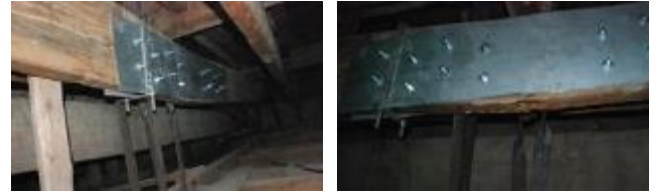
Şekil 13. Döşeme kirişlerinin onarımı.

Hasarlı döşeme kirişleri iki yüzünden paslanmaz metal elemanlar ile sarılarak onarılmıştır (Şekil 13).

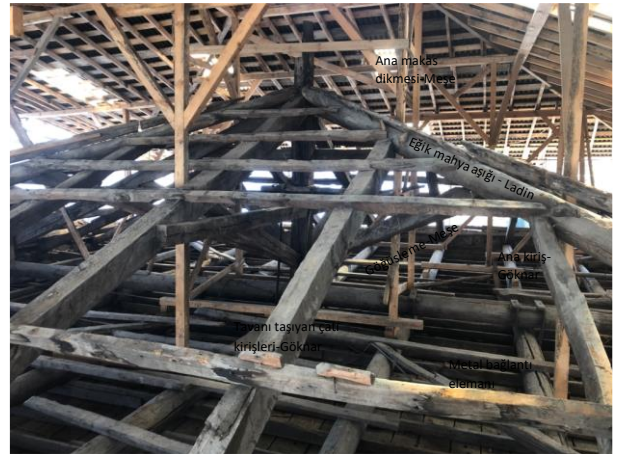
Caminin çatısı ile ilgili yapılan tespitlerde taşıyıcı sistemin ana bir makas üzerine kurulduğu tespit edilmiştir. Ana makas dikme, yanlamalar ve alt başlıktan oluşmaktadır. Kesitler Muhsine Hatun Camii'ne benzerdir. Eğik mahya aşıkları bir ucundan cami beden duvarına diğer ucundan ana makasın dikmesine, orta noktadan göğüsleme vasıtası ile yine ana dikmeye mesnetlenmektedir. Ana makasın alt başlığında bulunan yaklaşık 27cm çapındaki daire kesitli kiriş metal elemanlar ile bu kirişe dik doğrultuda mesnetlenen yine dairesel kesitli çatı kirişleri ile tavan kaplamasını taşımaktadır. Kaplamayı taşıyan dairesel kesitli tavan kirişleri yaklaşık 25cm çapındadır ve 1.5m ara ile yığma duvarlar üzerine oturtulmuştur (Şekil 16, Şekil 17, Şekil 18)(ALBA, 2021).

Şekil 18. Çatı sistemi.

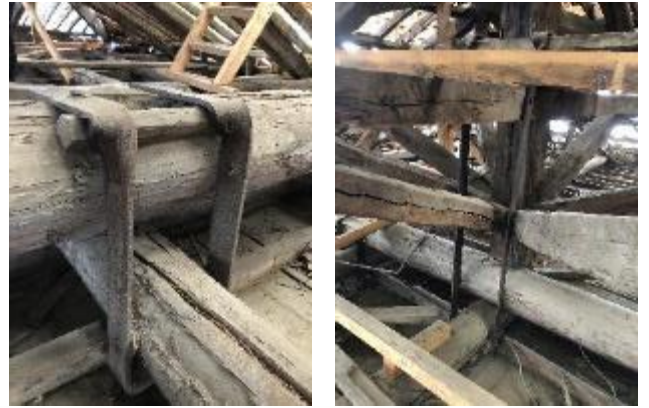
Çatı strüktüründeki metal elemanlar genel olarak iyi durumdadır (Şekil).

Şekil 19. Metal askı elemanları.

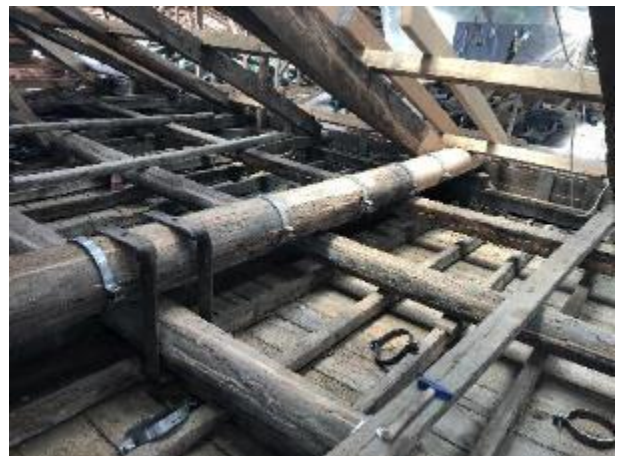
Şekil 20. Çürümüş parçanın değişimi ve takviyesi.

Mevcut ahşap çatı elemanlarına koruyucu boya müdahalesi yapılmıştır. Çürümüş kısımlar temizlenmiş bu bölgelere önce tutkal vasıtası ile sonrasında da paslanmaz tijler ve plakalar ile aynı cinsten ahşap eleman takviyesi yapılmıştır. Mevcut metal elemanların temizliği yapılmış, korozyon önleyici kimyasallar kullanılmıştır (Şekil).
