SAKARYA ÜNİVERSİTESİ FEN BİLİMLERİ ENSTİTÜSÜ DERGİSİ <i>SAKARYA UNIVERSITY JOURNAL OF SCIENCE</i>

Tarihi Safranbolu’yu çevreleyen kaya şevlerindeki duraysızlık problemlerinin kinematik analizlerle değerlendirilmesi

Evaluation of the instability problems in rock slopes surrounding historical Safranbolu by kinematic analysis

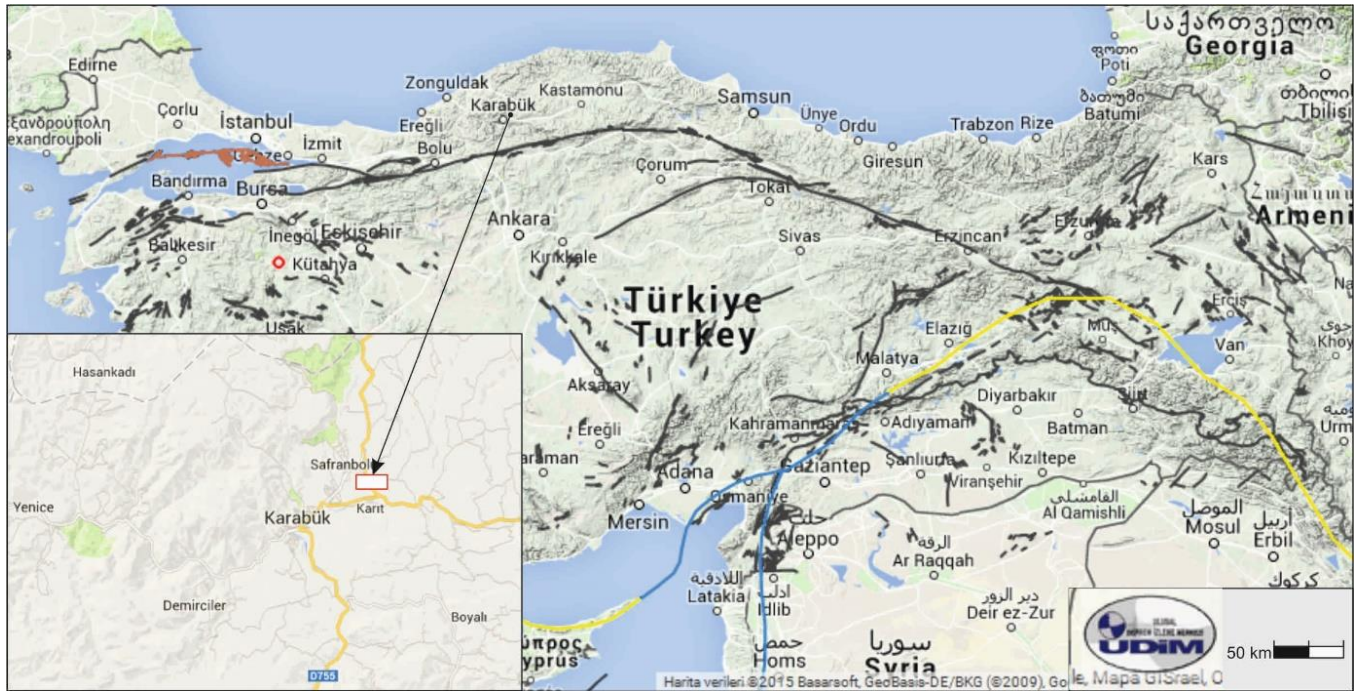
Şekil 3. Çalışma alanı ve yakın çevresinin Türkiye'nin ana faylarına göre konumu (The location of the study area and its proximity to Turkey's main fault zones)

Çalışma alanı Türkiye tektonik birliklerinden Pontidler [2] üzerinde ve Karabük-Safranbolu Tersiyer Havzası'nın kuzey kenarında yer alır. Tektonik olarak da aktif bir fay olan Kuzey Anadolu Fay Zon'una çok yakındır (Şekil 3). Bu nedenle bölgedeki kayaçlar genelde kırıklı, ezilmiş ve süreksizlikler içermektedir. Çalışmaya konu olan bölge ve yakın çevresinde, yaşlıdan gence doğru Şekil 4'de ifade edildiği üzere; Üst Paleosen-Alt Eosen yaşlı Kışlaköy formasyonu, Alt-Orta Eosen yaşlı Safranbolu formasyonu, Alt-Orta Eosen yaşlı Karabük formasyonu, Orta Eosen yaşlı Soğanlı formasyonu, Orta Eosen Yaşlı Akçapınar formasyonu, Orta-Üst Eosen yaşlı Yunuslar formasyonu, Pliyosen yaşlı Örencik formasyonu ve Alüvyon (Qal) bulunmaktadır [3].

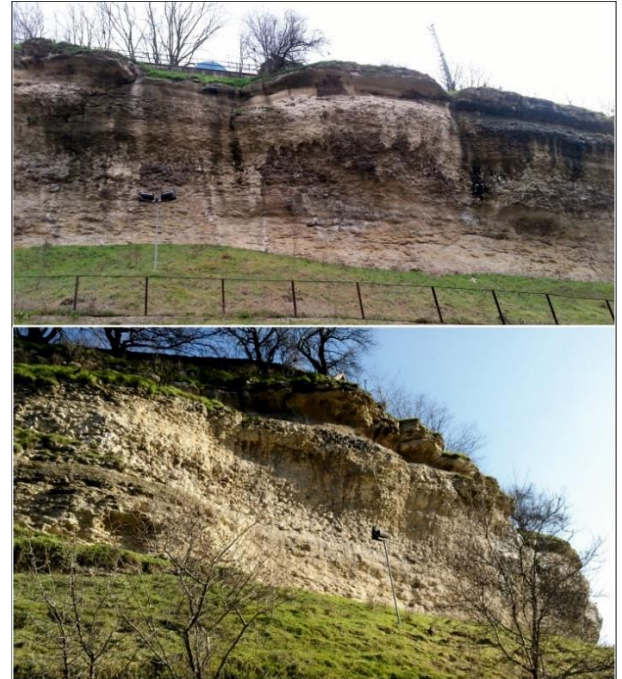
Şekil 9. Süreksizlik analizlerinin yapıldığı lokasyonlardan görüntüler (Images from discontinuity analysis locations)

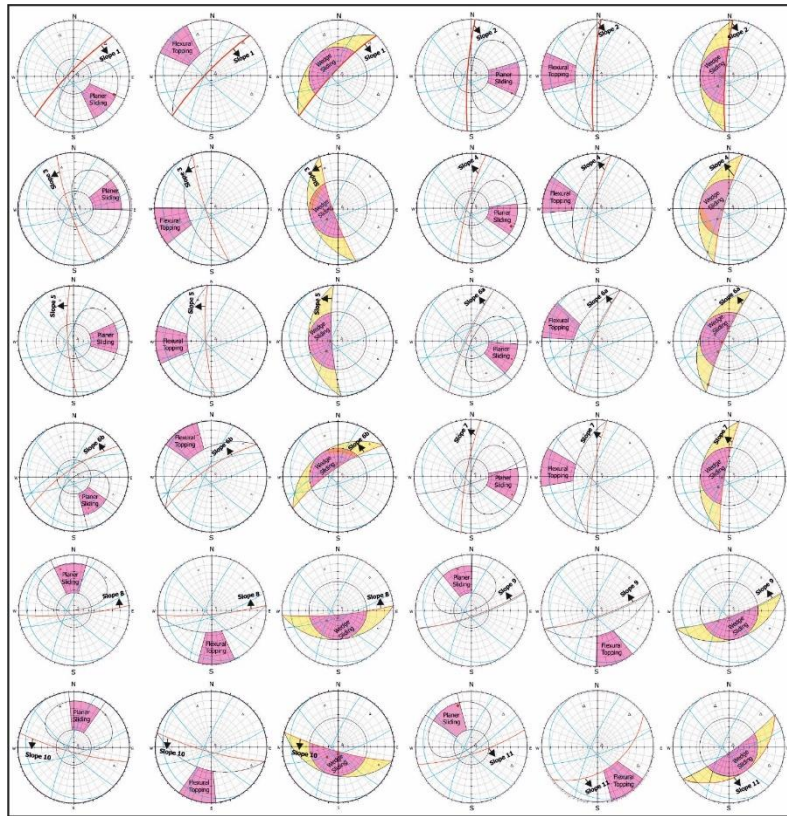
Şekil 13. Analiz edilen tüm şevlerdeki kinematik analiz sonuçları (Evaluations of kinematic analysis in study area)

şevlerde, dört hakim süreksizlik sistemi baz alınarak DIPS 6.0 programı (Rocscience 2012) ile yapılan analizlere göre; herhangi bir devrilme türü duraysızlık gözlenmezken, Şev 1, 2, 3, 4' de kama kayması, ve Şev 1, 2, 4'de düzlemsel kayma tipte duraysızlıkların oluşma potansiyeli olduğu analiz edilmiştir. Şev 1'de düzlemsel kayma 76/162 konumlu süreksizlik tarafından denetlenirken 79/224 ile 77/294 yönelimine sahip süreksizliklerin kesişmesi sonucu oluşan arakesit yönünde kama kayması tipi yenilme oluşma potansiyeli bulunmaktadır (Şekil 13). Şev 2'de düzlemsel kayma 77/294 konumlu süreksizlik tarafından denetlenirken, 79/224 ile 77/294 yönelimine sahip süreksizlikler ve 76/162 ile 77/294 yönelimli süreksizliklerin kesişmesi sonucu oluşan arakesitler yönünde kama tipi yenilme oluşma potansiyeli bulunmaktadır (Şekil

13). Şev 3'de düzlemsel kayma ve devrilme türü duraysızlık olasılığı gözlenmezken, 79/224 ile 77/294 yönelimine sahip süreksizlikler ve 76/162 ile 77/294 yönelimli süreksizliklerin kesişmesi sonucu oluşan arakesitler yönünde kama kayması tipi yenilme oluşma potansiyeli bulunmaktadır (Şekil 13). Şev 4'de yapılan kinematik analizlerde devrilme türü duraysızlık olasılığı gözlenmezken, 77/294 süreksizliği ile denetlenen düzlemsel kayma olasılığı tespit edilmiştir. Yine aynı şevde 79/224 ile 77/294 yönelimine sahip süreksizlikler, 76/162 ile 77/294 süreksizliklerin kesişmesi sonucu oluşan arakesitler yönünde kama kayması tipi yenilme oluşma potansiyeli bulunmaktadır (Şekil 13).

Eski Safranbolu'nun Kuzey bölümündeki yamaçların duraysızlığı ise Şev 5, Şev 6, Şev 7, Şev 8, Şev 9 ve Şev 10 olarak adlandırılan 6 şev profili baz alınarak kinematik yöntemle araştırılmıştır. Bu şevleri oluşturan kaya kütlesi de Safranbolu Formasyonu'na ait yumrulu kireçtaşlarıdır. Şevlerde dört hakim süreksizlik sistemi baz alınarak, DIPS 6.0 programı (Rocscience 2012) ile yapılan kinematik analizlere göre; Şev 6'da devrilme türü duraysızlık, Şev 5, 6, 7, 8, 9 ve Şev 10'da kama kayması, ve Şev 6b, Şev 7, Şev 8, Şev 9, Şev 11 'de düzlemsel kayma tipte duraysızlıkların oluşma potansiyeli olduğu analiz edilmiştir. Şev 5'de düzlemsel kayma ve devrilme potansiyeli görülmezken, 79/224 ile 77/294 yönelimine sahip süreksizliklerin kesişmesi sonucu oluşan arakesit yönünde kama tipi yenilme oluşma potansiyeli bulunmaktadır (Şekil 13). Şev 6 birbirine yakın yönelimle tanımlanmış ve hâkim eklem yönelimlerinin yanında tali bir eklem seti olan 65/335 eklemi de dikkate alınarak analiz edilmiştir. Buna göre 77/294 konumlu süreksizlik tarafından tanımlanan her iki şevde de düzlemsel kayma denetlenmektedir. Şev 6b ile indislenen şev üzerinde 65/335 yönelimli süreksizlik denetimli devrilme olasılığı gözlenmektedir. Şev 6a'da 65/335 ile 77/294, 79/224 ile 77/294, 76/162 ile

79/294, 65/335 ile 79/224 yönelimine sahip süreksizliklerin kesişmesi sonucu oluşan arakesitler yönünde, Şev 6b'de ise 65/335 ile 77/294 ve 65/335 ile 79/224 yönelimine sahip süreksizliklerin kesişmesi sonucu oluşan arakesitler yönünde kama kayması tipi yenilme oluşma potansiyeli bulunmaktadır (Şekil 13). Şev 7'de 77/294 yönelimli süreksizlik denetimli düzlemsel kayma ve 79/224 ile 77/294 ve 77/294 ile 76/162 yönelimli süreksizliklerin kesişmesi sonucu oluşan arakesitler yönünde kama tipi yenilme oluşma potansiyeli bulunmaktadır (Şekil 13). Şev 8'de yapılan kinematik analizlerde devrilme türü duraysızlık olasılığı gözlenmezken, 76/162 süreksizliği ile denetlenen düzlemsel kayma olasılığı tespit edilmiştir. Yine aynı şevde 79/224 ile 76/162 ve 77/294 süreksizliklerin kesişmesi sonucu oluşan arakesitler yönünde kama tipi yenilme oluşma potansiyeli bulunmaktadır (Şekil 13). Şev 9'de 77/294 yönelimli süreksizlik denetimli düzlemsel kayma ve 79/224 ile 77/294 ve 77/294 ile 76/162 yönelimli süreksizliklerin kesişmesi sonucu oluşan arakesitler yönünde kama kayması tipi yenilme oluşma potansiyeli bulunmaktadır (Şekil 13). Şev 10'da yapılan kinematik analiz sonuçları incelendiğinde bu şevde sadece kama kayması türü duraysızlık potansiyelinin bulunduğu görülmüştür. Şekil

13'de verilen analiz sonuçları incelendiğinde 76/162 durumlu süreksizliğin 77/294 ve 79/224 durumlu süreksizliklerle kesişimlerinin kama türü kayma için tehlikeli alanda kaldığı görülmüştür. Şev 11'da yapılan kinematik analiz sonuçlarına göre devrilme türü duraysızlık olasılığı gözlenmezken, 76/162 süreksizliği ile denetlenen düzlemsel kayma olasılığı tespit edilmiştir. Şev kamasal kayma açısından irdelendiğinde 79/224 ile 76/162 süreksizliklerin kesimlerinin kama kayma için tehlikeli bölgede olduğu, dolayısıyla da bu şev üzerinde kamasal bir yenilme olasılığının bulunduğu görülmüştür Şekil (13).
