Tarihi Yapıya Çağdaş Ek Müdahalesi-Kervansaray Örnekleri

Contemporary Addition to Historic Building- Caravanserai Examples

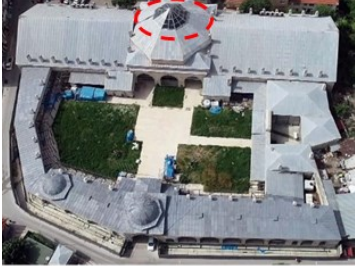
Şekil 4. Edirne Ekmekçizade Ahmet Paşa kervansarayı [22]

görmüştür [31]. Karma tipteki bu kervansaray Vakıflar Müdürlüğü'nün mülkiyetinde olup, günümüzde şehir tiyatrosu ve sergi alanı olarak işlev görmektedir. Alüminyum strüktür malzemesiyle cam kaplama malzemesi kullanılarak zarar görmüş çatısı onarılmıştır.

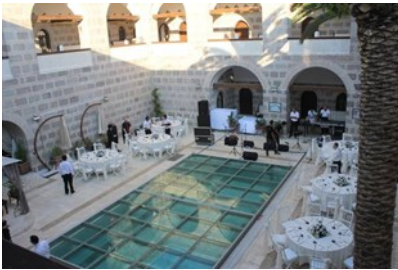
Şekil 5. İzmir Kanuni kervansarayı [35]

İzmir kentini Çeşme ilçesinde, deniz kıyısına yakın konumlanmış olan kervansaray kitabesine göre 1528 yılında Kanuni Sultan Süleyman tarafından yaptırılmıştır. Yapı kare planlı olup 18,40 x 18,60 m. ölçülerinde avluya sahiptir. Kervansaraya güneybatı cephesinden yapının dışına taşan bir eyvanla girilmekte ve iki sıra revaklarla çevrili avluya ulaşılmaktadır. Kitabesi eyvanın üzerinde bulunmaktadır. Revaklı bölümlerden geriye kalan alanlarda ahır ve merdiven bulunmaktadır. Revaklardan ulaşılabilen oda sayısı on iki olmakla beraber üzerleri tonozla örtülüdür [32]. Günümüzde otel olarak işlev gören kervansarayın avlusu da restoran olarak kullanılmaktadır. Daha sonra işlev ihtiyacından kaynaklı Şekil 5'te görülmekte olan avluya havuz eklenmiştir. Yapıya ayrıca metal servis merdiveni ve avludan üst kata ulaşım için metal seyyar asansör uygulanmıştır.

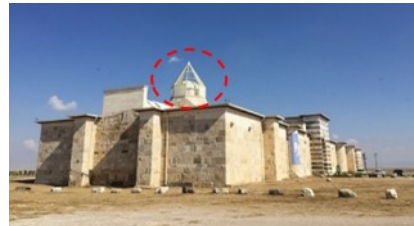
Şekil 7. Konya Zazadin han [36].

Selçuklu döneminde yaşamış Sadeddin Köpek bin Muhammed tarafından yaptırılan han Aksaray-Konya yolunda, Konya'ya 20 km. uzaklıkta bulunmaktadır. Sadeddin adının farklı tarzda söylemi olan Zazadin olarak da adlandırılmaktadır. Han I. Alaüddin Keykubat zamanında yapılmaya başlanmış ve Gıyaseddin Keyhüsrev zamanında yapımı tamamlanmıştır. Dış ve iç portalde olmak üzere toplam iki kitabesi olan hanın portalleri siyah ve beyaz mermerden inşa edilmiştir. Devşirme taş olan spolien taş çok yerde kullanılmış ve mescidinin giriş bölümünün üstünde bulunduğu görülmüştür. Hanın diğer yapısal özellikleri de kuzeydeki beden duvarının üç kademeli olması ve kışlık bölümdeki kubbenin planda asimetric olması olarak gösterilebilir [22]. Günümüzde müze olarak ziyaret imkanı bulunan yapıda zaman zaman organizasyonlar da yapılabilmektedir. Yapı kubbesinin restorasyon çalışmalarına başlandığında sekizgen kalıntıları ortaya çıkmıştır ve Şekil 7'de bahsedilen kubbe işaretlenmiştir. Restore edilirken çelik strüktürel taşıyıcı üzerine polikarbon malzemeye örtü yapılarak bütünleme işlemi uygulanmıştır.

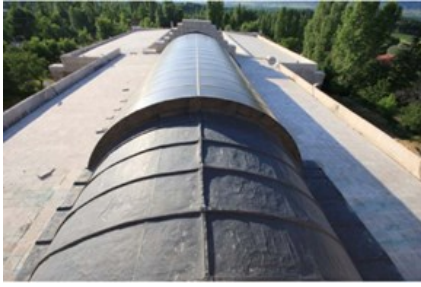
Şekil 8. Tokat Mahperi Hatun kervansarayı [37].

Kitabesine göre Sultan Melike Mahperi Hatun tarafından 1238-39 yıllarında yaptırılan kervansaray Amasya-Tokat yolu üzerinde inşa edilmiştir. Yazlık ve kışlık bölüm olarak yaptırılan kervansarayı kışlık bölümü ölçüleri 19.50x28 m, yazlık bölümü ise 33x34 m'dir. Yazlık bölümü avluyu çevreleyen revaklar ve revakla sıralanmış odalardan, kışlık bölümü iki sıra paye ile üç bölüm olarak inşa edilmiştir. Pandantif örtülü kervansaray kesme taştan yapılmıştır ve planı dikdörtgendir. Gösterişli bir giriş kapısı olan kervansarayı söz konusu kapısı Anadolu Selçuklu dönemi kervansaray yapılarındaki kapıları andırmaktadır. Günümüze beden duvarları ve portali sağlam gelmiş olan kervansarayı çatısı tümüyle yıkılmıştır. Restore edilen çatısının kışlık bölümdeki avlunun üzerine tekabül eden bölümü hafif malzeme olması açısından polikarbonat malzeme ile kemerli eyvan üzerine tekabül eden bölümü ise kurşun malzemeyle kaplanmıştır ve Şekil 8'da bu malzeme farkını görmek mümkündür [37]. Yapı günümüzde kafe, restoran olarak işlevlendirilmiştir.

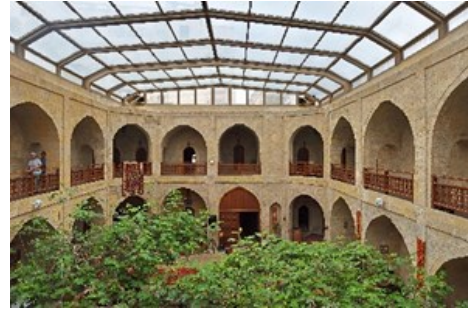
Şekil 9. Azerbaycan Kasım bey kervansarayı [39].

İki mertebeli kervansaray olarak da adlandırılan bu yapı günümüzde Mugam Kulüp/Mugam Restoran olarak da bilinmektedir. Muğam olarak kullanılan bu kelime Azerbaycan müziği olarak bilinir. Kasım Bey ve varislerine Şirvaşah Halilullah tarafından hediye edilen kervansaray 15. yüzyılda inşa edilmiştir. Deniz ticareti varlığından dolayı denize bakan cepheden giriş yapılıdır. Aynı aks üzerinde başka bir giriş daha vardır. İç planı kare, avlusu sekizgen planlıdır. Balkonlu odalarla çevrili avlusuyla iki kat şeklinde inşa edilmiştir. Odalardan balkona açılan ve avluya bakan revaklar sivri kemerlerle oluşturulmuştur. Kervansarayı korunma açısından güneydoğu cephesinde kuleleri bulunmaktadır [38]. Unesco Dünya Miras Listesi'nde yer alan yapı otel ve restoran olarak işlev görmektedir. Yapının avlusunda Şekil 9'da görüldüğü üzere açılır- kapanır olacak şekilde örtü sistemi eklenmiştir. Çelik strüktür üzerine cam örtü malzemesi kullanılarak ışık kırıcı işlev görmesi sağlanmıştır.

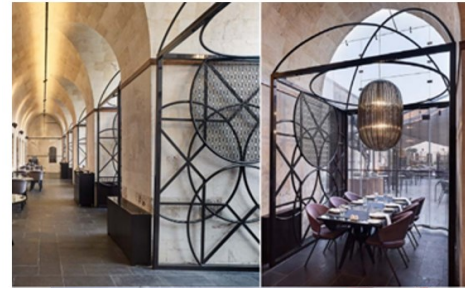
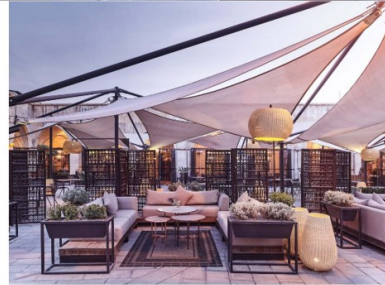
Şekil 10. Gaziantep Hışvahan [40].

1563-1568 yıllarında Lala Mustafa Paşa'nın Halep'te vali olarak görev yaptığı esnada yaptırdığı tahmin edilen han, Gaziantep Handan Bey Çarşısı'nda yer almaktadır. Açık avlulu kervansaray tek katlıdır ve farazi 2900 metrekarelik alana yayılmıştır. Külliye olarak inşa edilen yapının batısında hamam ve susamhane bulunmaktadır. Doğu cephesi tarafından bedesten bulunmaktadır ancak şimdiki dönemde izine rastlanmamaktadır. Kurtuluş Savaşı zamanında yıkılmış olabileceği düşünülmektedir. Hanın beden duvarları kesme taştan, benzer şekilde örtü sistemi de sarımtırak renkli küfeki kesme taşından oluşmuştur. Yapının çatı örtüsü tonoz sistemli strüktüre sahiptir [40]. Yapının avlusuna asma germe sistemle oluşturulmuş oturma alanı yapılmıştır. Kentin simgesel öğelerinin kullanıldığı ekler yapıyla bütünleştirilmek istenmiştir. Oturma alanları arasına ahşap oymacılık ürünü bölücü donatılar eklenmiş, oturma bölümlerinde de geleneksel sedir kullanılmıştır. Günümüzde butik otel ve restoran olarak işlev gören yapının avlusuna ve revaklar arasına eklenen çağdaş ek metal malzemedir oluşmaktadır. Avluda yer alan ışık koruma amaçlı oluşturulmuş örtü sistemi Şekil 10'de görüldüğü üzere membran malzeme kullanılarak yapılmıştır.

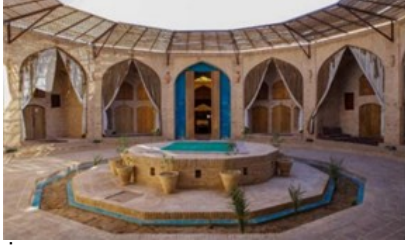
Şekil 11. İran Zein-o-din kervansarayı [41].

16.yüzyılda inşa edilen yapı Yezd şehrinde bulunmaktadır ve Afganistan sınırına yakın konumdadır. İran'da bulunan yuvarlak formu üç kervansaraydan biridir. Tarihi İpek Yolu üzerinde bulunan kervansaray İran Kültürel Miras ve Turizm Örgütü'nün mülkiyetindeyken üç kardeş tarafından restore edilmek istenmiştir. 12 yıllığına kiralanarak yapı 32 odalı misafir ağırlamak için yenilenen ve orijinal tarzına uygun tasarlanan bir yapı olarak hizmet vermektedir. UNESCO tarafından 2006 yılında en iyi yenilenen yapı olarak ödül verilmiştir. Yuvarlak biçimli dar bir koridor üzerinde konumlanan odalardan bazıları kapılarla, bazılarıysa perdeyle ayrılmıştır [41]. Günümüzde de otel olarak işlev gören yapının Şekil 11'de gösterilen resimde iç avlusuna güneş kırıcı olarak eklenmiş ahşap yüzeyli ve metal taşıyıcı yapı ögesi bulunduğu görülmektedir.

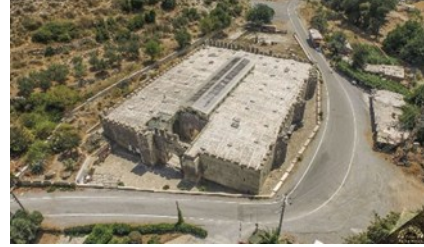
Şekil 13. Antalya Alara han [46].

I. Alaeddin Keykubat tarafından yaptırıldığı kitabesinden anlaşılan han Alara Çayı'na ve Alanya Kalesi'ne yakın konumlanmıştır. Kalenin çevresi de yerleşim alanına dönüşmüştür. Kitabesine göre 1231 yılında yaptırıldığı anlaşılan han 46x35 m. ölçülerinde dikdörtgen planlıdır. Kapalı avlulu han, sultan han plan şemasına benzemektedir. Ancak sultan hanlarında açık avlu ve etrafında kapalı konaklama bölümleri varken Alara Han'da odalar ve avlu iç içe tasarlanmıştır. Yapıdaki ana malzeme kesme taştır, bazı yamaca bakan bölümlerinde moloz taş kullanılmıştır. Dar bir koridor çevresinde eyvan ardından oda gelecek şekilde bir düzen oluşturulmuştur [45]. Günümüzde aktif işlevi bulunmayan hanın geçmiş dönemde eğlence merkezi olarak kullanıldığı bilinmektedir. Çağdaş müdahale uygulanan kervansarayın koridor kısmının üzerine örtü yapılmış, Şekil 13'te görülmekte olan metal strüktür üzerine polikarbon malzeme kaplanarak onarım işlemi gerçekleştirilmiştir.
