## Turizm Bölgelerinde Yaya Yolu Kalitesinin Değerlendirilmesi: Şanlıurfa Örneği

## Evaluation of Pedestrian Way Quality in Tourism Regions: Case of Şanlıurfa

Çalışma kapsamında Şanlıurfa ili Eyübiye ilçesinde yer alan ve yoğun yaya sirkülasyonuna sahip, yaklaşık 1 km uzunluğunda ve birbirinin devamı şeklinde olan Sarayönü, Divanyolu ve Balıklıgöl Caddeleri incelemiştir (Şekil 2).

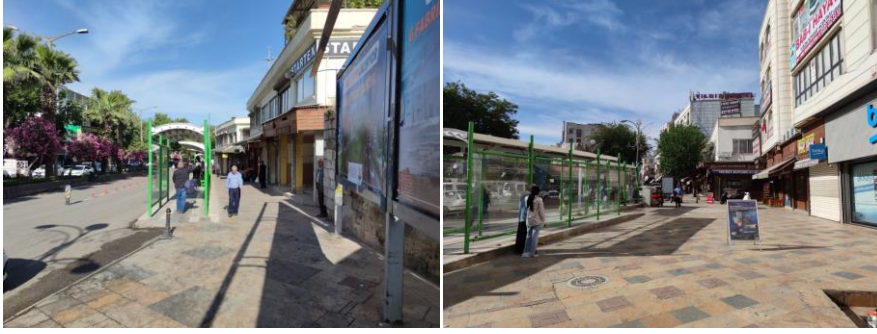
**Bağlantı:** Kuzeyden güneye doğru Sarayönü, Divanyolu ve Balıklıgöl Caddeleri birbirinin devamı niteliğinde olup, geleneksel konut dokusunun içinden geçmekte ve güneyde bulunan Balıklıgöl kompleksine ulaşmaktadır. Yayalar tarafından yoğun olarak kullanılan bu caddeler boyunca yapıların alt katlarında ticari birimler bulunmaktadır. Bağlantı boyutu yaya geçitleri ve otobüs durakları açısından ele alınmıştır. Sarayönü ve Balıklıgöl Caddelerinde belli aralıklarla yaya geçitleri bulunurken, Divanyolu Caddesi’nde bulunmamaktadır. Üç caddede toplu taşıma araçları için duraklar yer almaktadır (Şekil 4).

**Şekil 4.** Balıklıgöl (solda) ve Divanyolu (sağda) Caddelerindeki otobüs durakları  
**Figure 4.** Bus stops on Balıklıgöl (left) and Divanyolu (right) Roads

Üç caddede toplu taşıma araçları için mevcut olan duraklar korunaklıdır (Şekil 4). Benzer nitelikte aydınlatma elemanları uygun aralıklarla üç cadde de bulunmaktadır (Şekil 8).

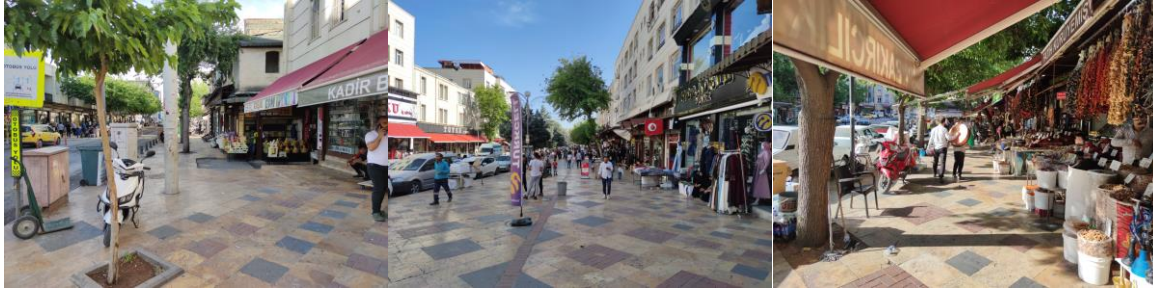
**Kolaylık:** Ticari yoğunluk ve çeşitliliğin ele alındığı kolaylık boyutu yaya yolu kalitesinin önemli belirleyicilerindendir. İncelenen üç caddede ticari yoğunluk fazladır. Sarayönü Caddesi'nde giyim, gıda, lokanta, pastane, telefon alım-satım, baharat dükkanları gibi çeşitli ticari faaliyetler bulunmaktadır. Caddenin başlangıcında yer alan tarihi Yusuf Paşa Camii, bölgede yer alan tarihi yapılarıdır. Cadde genellikle yoğun ve kalabalıktır. Divan Yolu Caddesi'nde ticari yoğunluk bulunmakla birlikte, ticari çeşitlilik diğer iki caddeye kıyasla daha düşüktür. Caddede çoğunlukla kuyumcular yer almaktadır. Bu sebeple caddenin daha çok hafta içi 08.00-17.00 arasında ticari amaçlı, diğer saatlerde ve hafta sonunda ise Balıklıgöl kompleksine gezi amaçlı gelenlerden dolayı yoğunluğu bulunmaktadır. Caddenin başında Divan Yolu Caddesi'ni Sarayönü Caddesinden ayıran Hüseyin Paşa Camii bulunmaktadır. Balıklıgöl Caddesi'ndeki yoğunluk daha çok turizm kaynaklıdır. Ticari faaliyetler; bakırcılık, baharatçılık, bankalar, lokanta, halıcılar olmak üzere çeşitlenmiştir (Şekil 5). Bu caddede Balıklıgöl Kompleksi'ne varmadan önceki son otobüs durağının bulunması sebebiyle Balıklıgöl'e gelen ziyaretçiler caddenin yaya yoğunluğunu arttırmaktadır.

**Şekil 5.** Sarayönü (solda), Divanyolu (ortada) ve Balıklıgöl (sağda) Caddelerindeki ticari birimler  
**Figure 5.** Commercial units on Sarayönü (left), Divanyolu (middle) and Balıklıgöl (right) Roads

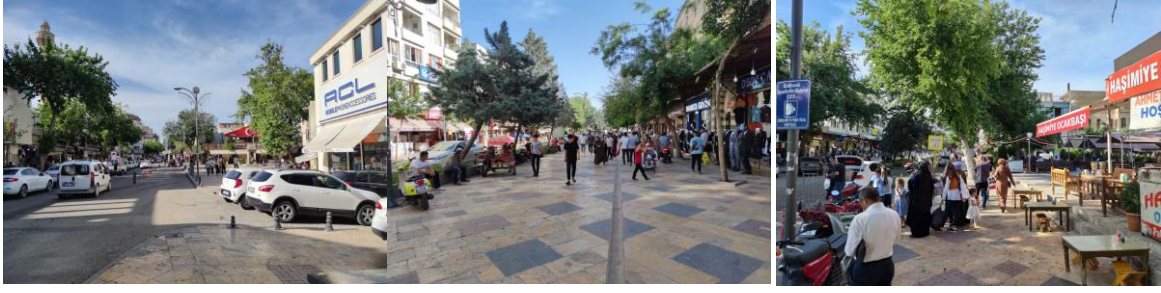
**Konfor:** Konfor boyutunda yaya geçidi, yaya yolu genişliği, ağaçlar, korunaklı otobüs durakları ile aydınlatma elemanlarının mevcudiyeti ve iki birim arasındaki mesafeler değerlendirilmiştir. Sarayönü ve Balıklıgöl Caddelerinde yaya geçitlerinin bulunması konfor düzeyini artırırken, bunun aksine Divanyolu Caddesi'nde bulunmaması konfor düzeyini düşürmektedir. Yaya yolu genişliği Sarayönü Caddesi'nde 3-5 m, Divanyolu Caddesi'nde 5-12 m ve Balıklıgöl Caddesi'nde 2-5 m arasında değişmektedir (Şekil 6).

**Şekil 6.** Sarayönü (solda), Divanyolu (ortada) ve Balıklıgöl (sağda) Caddelerinde kaldırım genişliği ve ağaçlar

Sarayönü Caddesi'nde kaldırımlarda yer alan ağaçlar yaklaşık 5 m aralıklarla konumlandırılarak gölge alan oluşturulmuştur. Ağaçların bulunmadığı noktalarda ise yapıların alt bölümleri ve gölgelikleri kaldırıma denk gelecek şekilde düzenlenmiştir. Divanyolu Caddesi'nde ağaç aralıkları düzensiz ve seyrek. Balıklıgöl Caddesi'nde güneşlik bulunmayan bölgede ağaç aralıkları 3-5 m arasında değişmekte olup, diğer caddelere kıyasla sık bir düzendedir (Şekil 6).

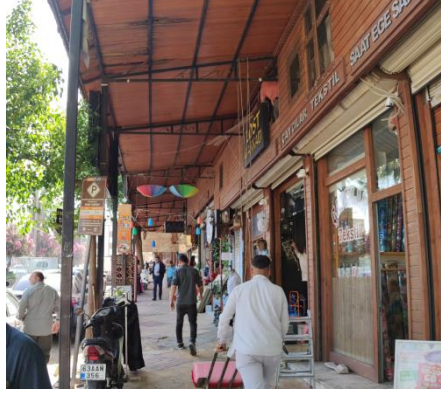
Balıklıgöl Caddesi'nin ilk 50 metresinde belediye tarafından yaptırılan gölgelik bulunmakta ve buradaki kaldırım genişliği 2-3 m arasında iken, kalan bölümlerinde 3-5 m arasındadır (Şekil 7).

**Şekil 7.** Balıklıgöl Caddesi'ndeki gölgelikler

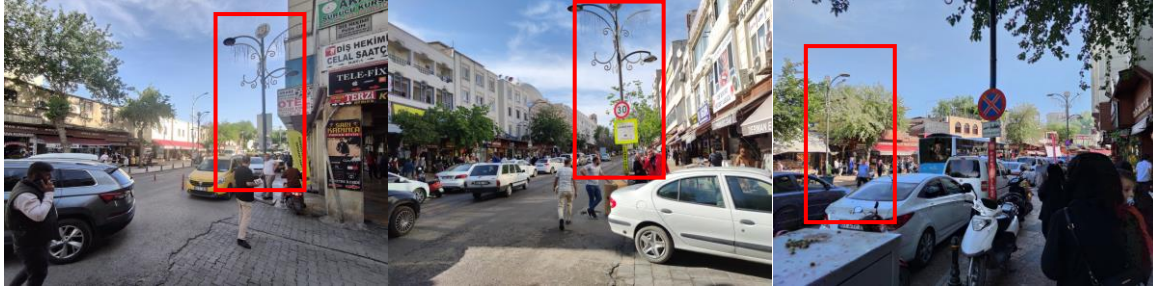
**Şekil 8.** Sarayönü (solda), Divanyolu (ortada) ve Balıklıgöl (sağda) Caddelerinde aydınlatma elemanları

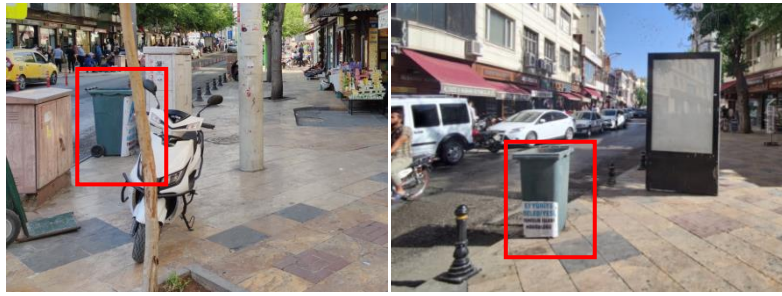
**Temizlik:** **Temizlik** boyutunda çöp kutularının mevcudiyeti ve aralıkları ele alınmıştır. Balıklıgöl Caddesi'nde çöp kutusu bulunmazken, diğer iki caddede düzensiz şekilde yerleştirilmiş sabit olmayan çöp kovaları bulunmaktadır (Şekil 9). Ek olarak, Sarayönü ve Divanyolu caddelerinde mavi kapak ve plastik şişe toplama kumbaraları yer almaktadır (Şekil 10).

**Şekil 9.** Sarayönü (solda) ve Divanyolu (sağda) Caddelerinde çöp kovaları

Her üç cadde için eksik olan parametreler çöp kutusu, banklar ve çocuk oyun alanlarıdır. Çöp kutuları ve banklar kaldırımlarda 25 m aralıklarla standartlara uygun olarak ve tasarımları çevreyle uyumlu olacak şekilde yerleştirilmelidir. Caddeler arasında meydancıklar planlanmalı ve çocuk oyun alanlarıyla entegre edilmelidir. Örneğin, Sarayönü Caddesi ve Divanyolu Caddesi arasında yer alan Hüseyin Paşa Camii önünde yer alan meydancık buna elverişlidir. Divan yolu Caddesi için daha sık ağaçlandırma yapılmalıdır. Ek olarak, kaldırım ve kent mobilyalarının bakım ve onarımları yapılarak uygun malzeme seçimi ile yaya yolu kalitesi artırılmalıdır. Kaldırımlarda kullanılacak malzemenin çeşidi, rengi, dokusu iklim şartlarına ve çevreyle uyumu yayaların güvenliği ve konforu açısından önemlidir.

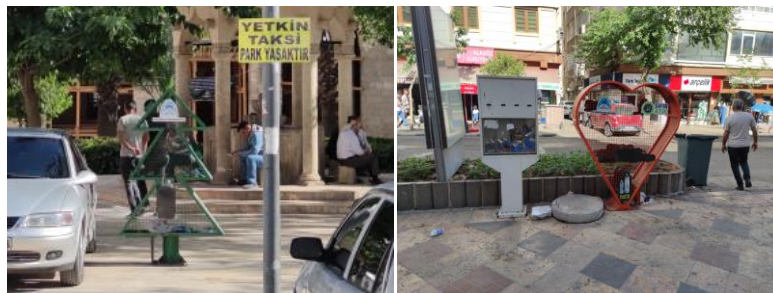
**Şekil 10.** Sarayönü (solda) ve Divanyolu (sağda) Caddelerinde mavi kapak ve plastik şişe toplama kumbaraları

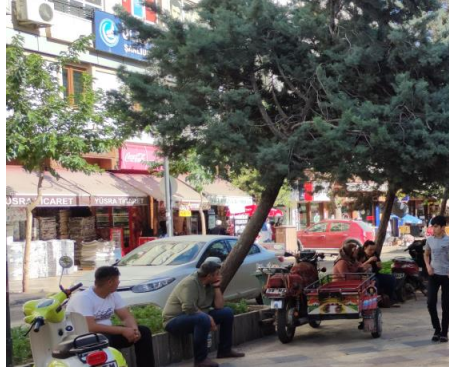
Divanyolu Caddesi'nde bankların bulunmamasından dolayı kullanıcılar kaldırım kenarında yer alan çiçekliklere oturmaktadır (Şekil 11).

**Şekil 11.** Divanyolu Caddesi'nde kaldırım kenarındaki çiçekliklere oturanlar  
**Figure 11.** People sitting on the flower beds on the sidewalk on Divanyolu Street
