06 ŞUBAT 2023 KAHRAMANMARAŞ DEPREMLERİ ARDINDAN RİSKLİ TARİHİ YAPILARI DEĞERLENDİRME YÖNTEMLERİ ÜZERİNE BİR İNCELEME

A Discussion On Risk Assessment Methodologies For Historic Buildings After 06 February 2023 Earthquakes

Nida NAYCI *

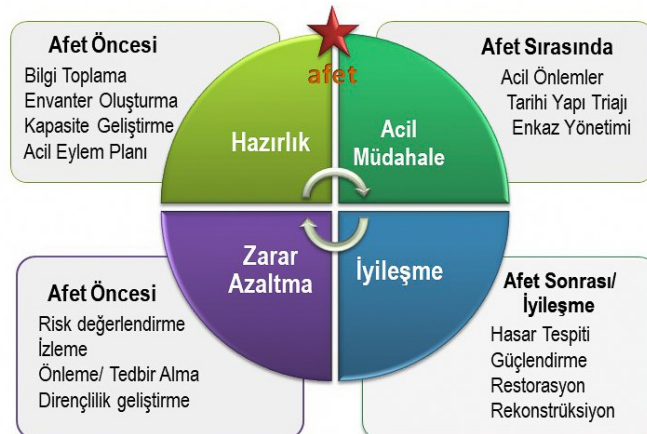
Şekil 1. Tarihi yapılarda afet süreci yönetimi (Naycı,2023)

Tarihi yapılarda afet öncesi deprem güvenliği değerlendirilme çalışmaları “risk değerlendirmesi”; afet sonrası ortaya çıkan hasar düzeylerinin tespiti ise “hasar tespiti” olarak tanımlanmaktadır (VGM, 2017). Deprem odaklı afet planlaması çalışmalarında deprem öncesi değerlendirme yöntemlerinde amaç mevcut yapıların deprem güvenliğine ilişkin analizler yapılarak riskli yapıların belirlenmesi ve gerekli güvenlik tedbirlerinin alınmasıdır. Tarihi yapıların olası deprem tehditlerine karşı güçlendirilerek dirençlilik kazandırılması hedeflenmektedir. Özellikle deprem gibi yıkıcı ve yaygın afetlerden sonraki ilk 72 saat can güvenliğinin sağlanması ve hasarlı binalardan kurtarılması için kritik saatlerdir (Gül Ünal, 2015). Sonraki süreçte ise sahada gerçekleştirilen hızlı ve sistematik hasar tespit çalışmalarıyla yapıların aldıkları hasar durumları üzerinden yapıların güvenlik düzeyleri ve de yapıların onarımına ilişkin öncelikler belirlenmektedir. Böylece yapılarda gerçekleştirilecek onarım müdahaleleri belirleninceye kadar hasarlı binaların emniyete alınması ve yaşanacak artçılarla hasar almış binaların daha fazla yıkılması önlenmeye çalışılırken; yapıların hasar dereceleri dolayısıyla kırılabilirlikleri değerlendirilerek kapsamlı onarım müdahalelerinin öncelikleri belirlenmeye çalışılmaktadır (Şekil 1). Bu nedenle yapısal durum tespitine yönelik envanter ve bilgi toplama çalışmaları hem afet öncesi, hem afet sonrası çalışmalar için kullanılabilir. Şekil 1.

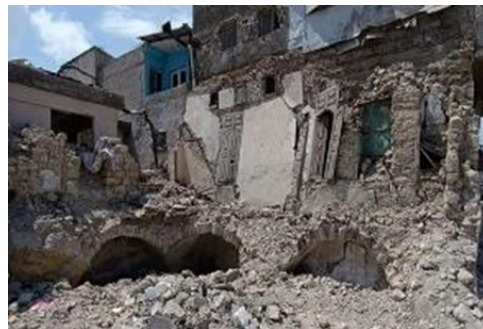
a. Zemin Koşullarının Yarattığı Hasarlar: Antakya kent merkezinin bulunduğu Ası Nehri yatağında zemin sıvılaşması etkisine ilave olarak şehrin çok katmanlı bir yerleşim olması sebebiyle temel seviyesinin altındaki arkeolojik katmanların yarattığı düzensizliklerle depremin yıkım etkisi artmıştır. Kentin çok katmanlı kentsel-arkeolojik yapısı; gerek kentte devam eden inşaat kazıları sırasında rastlanan buluntularla (Resim 3); gerekse arkeolojik kazı araştırmaları ile depremden önce de bilinmektedir. Nitekim depremden sonra Kurtuluş Caddesi ve tarihi kent merkezindeki enkaz kaldırma çalışmaları sırasında kimi geleneksel yapıların ve avluların altından Roma ve Geç Antik çağa tarihlenebilecek kalıntılara rastlanmıştır¹³ (Resim 4).

Resim 4. Depremden sonra enkaz kaldırma çalışmaları sonucu ortaya çıkan Roma dönemi katmanı (Şehr-i Hatay, 2023)

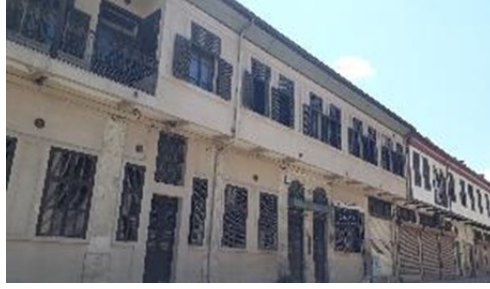
Resim 5. Deprem sonrası yapısal bütünlüğünü hasarsız olarak korumuş bitişik nizam yapı grubu (Yazar arşivi)

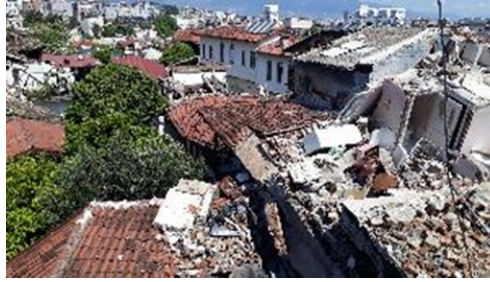
Resim 6. Deprem sonrası birbiri üzerine devrilen kütle ekleri nedeniyle ağır hasar görmüş yapı grubu (Yazar arşivi)

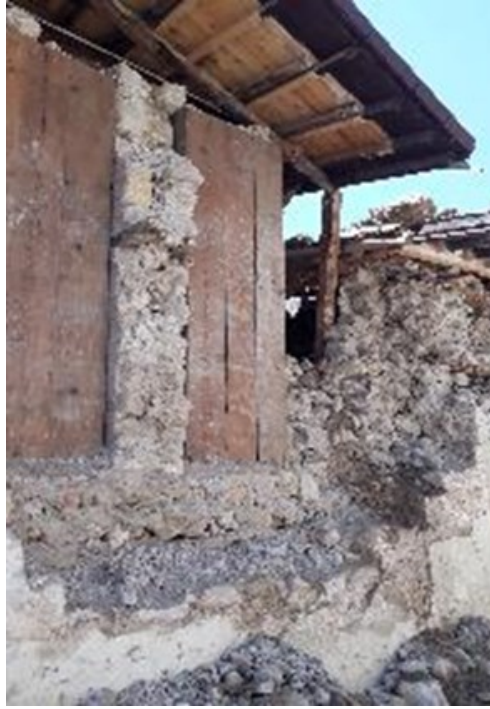
Resim 7. Duvar içerisine yerleştirilen dolaplar nedeniyle kesiti zayıflayan yığma duvar (Yazar arşivi)

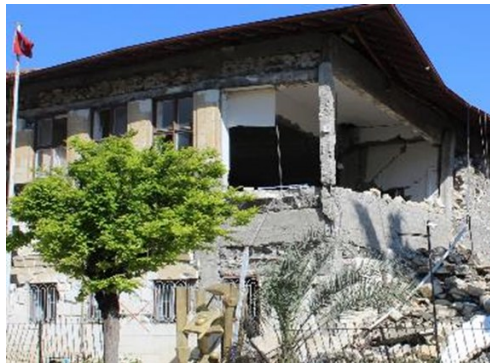
Resim 8. E.B.Teknik ve Meslek Lisesi'nde betonarme tasarımındaki kusurlar (Yazar arşivi)

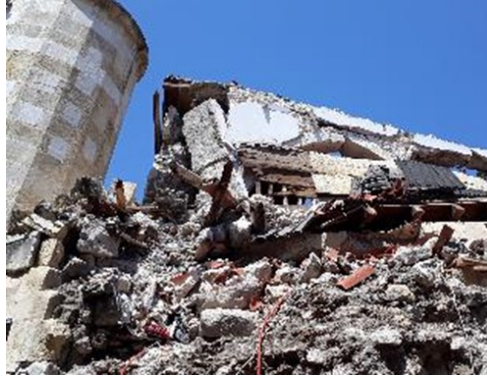
Resim 9. Uzunçarşı bölgesinde aynı duvar içerisinde kullanılan betonarme kolon, taş kemer ve yığma duvarın farklı çalışması sonucu oluşan yıkım (Yazar arşivi)

bulunmaktadır. Farklı teknik ve malzeme kullanımı ile yapılan kimi müdahaleler özgün yapı elemanlarını zayıflattığı tespit edilmiştir. (Resim 9). Antakya’da Saray ve Kurtuluş Caddeleri gibi ticari işlevlerin yoğun olduğu merkezlerde zemin katı ticaret, üst katı konut olarak çok sayıda yapı inşa edilmiştir. Zaman içinde tamamen ticari amaçlı kullanılmaya başlayan bu yapılarda kullanıcılar tarafından dükkân birimlerinde cephe açıklıklarının genişletilmesi, terasların kapatılarak işlevlendirilmesi gibi amaçlarla yapılan müdahaleler sırasında yapıların deprem performansı üzerindeki etkilerinin göz ardı edildiğini göstermektedir (Resim 10).

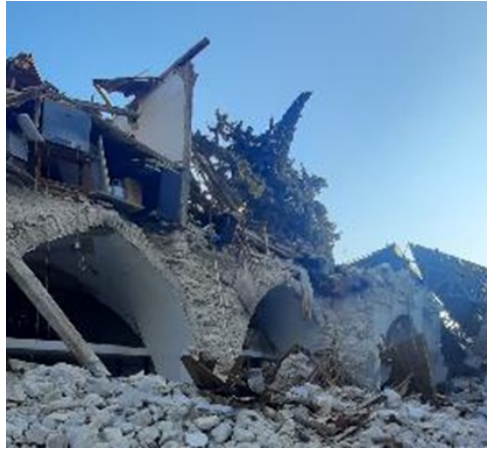
Resim 10. Saray Caddesinde tonozlu zemin kat üzerinde bulunan birinci kat ve çatıda zamanla yapılan kullanıcı müdahaleleriyle bozulan yapısal bütünlük (Yazar arşivi)

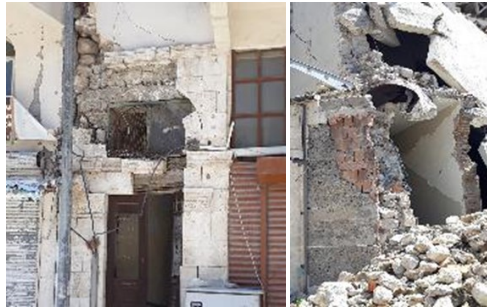
Resim 11-12. Kurtuluş Caddesi üzerinde kısmi cephe yıkımları sonrası yapılan yeni cephe inşası sırasında oluşan yapısal kusurlar (Yazar arşivi)

1950’lerden sonra tarihi ticari merkez genelinde ve özellikle Kurtuluş Caddesi üzerinde gerçekleştirilen yol genişletme veya yeni yol açma uygulamaları sırasında pek çok yapının ön cepheleri yıkılıp geri çekilmiş ve yeniden onararak kullanılmaya devam etmiştir. Kısmi cephe müdahalesi görmüş bu yapılarda betonarme çerçeve sistemiyle desteklenmiş beton harçlı moloz taş duvar tekniği üzeri kesme taş kaplama uygulamaları tespit edilmiştir. Bu sırada yapıya eklenen yeni yapı malzemeleri ve yapısal elemanlar ile özgün yapı elemanları arasındaki bağlantılar tam olarak sağlanamadığı için deprem sırasında yapısal bütünlüğünü kaybeden yapılar daha çok hasar almıştır (Resim 11-12-13). Kent planından gelen kararlar sonucu oluşan bu tür uygulamalar, birçok yapıyı daha kırılgan hale getirmiştir. Onarım ve restorasyon sırasında özgün duvar-duvar veya duvar-döşeme bağlantılarının olması gerektiği gibi uygulanmaması veya duvarlarda bağ ve atkı kirişlerinin yapılmaması da benzer şekilde yapıların deprem davranışını riske

sokmaktadır. Örneğin son yıllarda Kurtuluş caddesinde yoğun olarak yürütülen cephe sağıklaştırma çalışmalarında uygulanan taş çürütme tekniği ile yığma duvarda plastik onarımlar yapılması taşıyıcı duvarın kesitini incelttiği durumlarda yapısal riski arttırmaktadır.

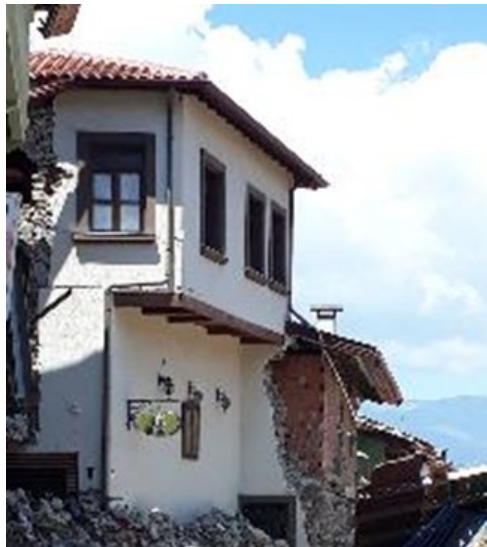
Resim 13. Onarım ve yeniden işlevlendirme sırasında içeriden eklenen tuğla duvar nedeniyle özgün duvarın zayıflaması (Yazar arşivi)

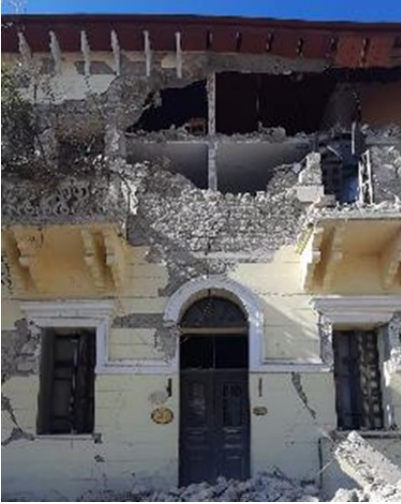
Resim 14-15. Kesme taş kaplama malzemesinin altında ortaya çıkan kötü malzeme ve duvar işçiliği kalitesine örnekler (Gökçe Türkoğlu ve yazar arşivi)

oluşması deprem anında duvarların dağılmasına neden olmuştur (Resim 14-15-16-17).

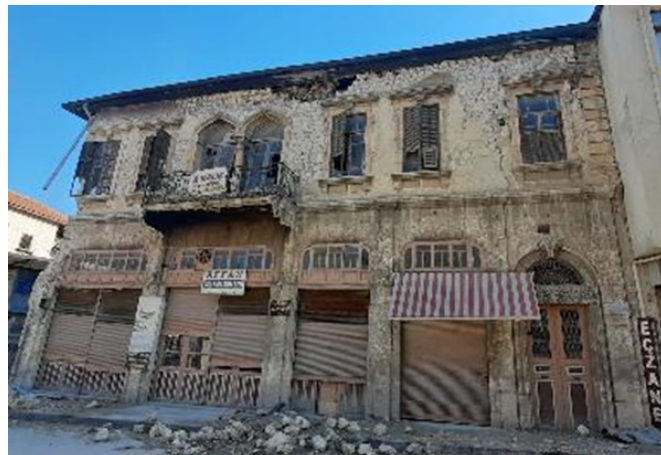
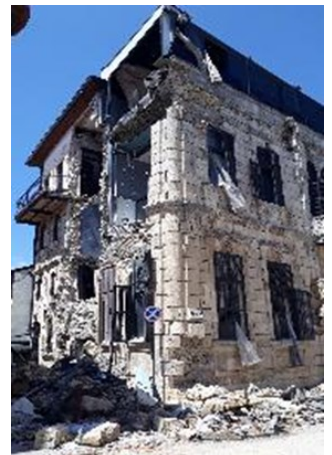
Resim 18. İskenderun’da tarihi ticari bir yapıda zemin katta dükkan açıklıklarını genişletme amacıyla yapılan müdahaleler (Yazar arşivi)

olduğu merkezlerde özgün işlev olarak zemin katı ticaret üst katı konut olan yapılar inşa edilmiştir. Ancak zaman içinde bölgedeki işlev değişiklikleri nedeniyle ticari kullanımların artması sonucu zemin kattaki dükkân alanına daha fazla pencere veya vitrin açmak için zamanla kullanıcılar tarafından taşıyıcı yığma duvarlarda oluşturulan fazla açıklıklar düşey düzensizlik, yumuşak kat etkisi gibi yapısal risklere yol açan olumsuzluklara sebep olmuştur (Resim 18-19).

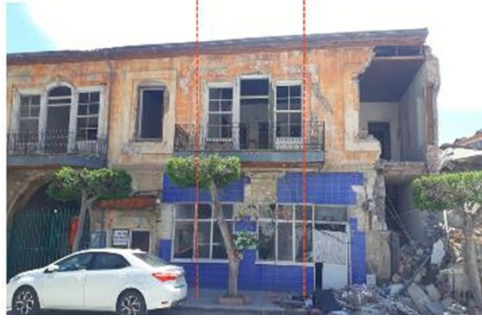
Resim 19. Antakya Kurtuluş caddesinde zemin kattaki açıklıklar nedeniyle oluşan yığma duvar miktarı yetersizliği ve yumuşak kat etkisi (Yazar arşivi)
