Burdur Cumhuriyet meydanı kent mobilyalarının incelenmesi üzerine bir arařtırma

A research on examining urban furnitures in Burdur Cumhuriyet square

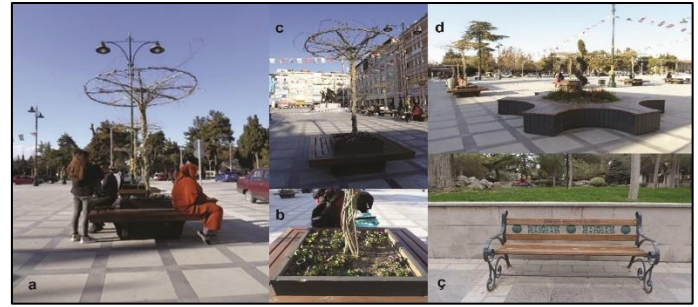
Burdur Cumhuriyet Meydanı'nda yer alan oturma gruplarının bireylerin kullanım alanının yoğun olduğu yerlerde konumlandırılması oturma gruplarının avantajları, ölçülerinin ergonomik ve tasarımlarının estetik olmaması ise dezavantajları arasında yer almaktadır. Genel olarak meydana yer alan oturma gruplarının farklı form ve tasarım özellikleri ise birlik ve bütünlükten uzak olmalarını ve birbiri ile uyumsuz olmalarına neden olmuştur. Oturma gruplarında kullanılan malzemelerin gerekli bakımlarının yapılmadığı ve yıpranmış olmaları da diğer tespitler arasındadır.

Saksılı oturma gruplarında ise bitkilerin kullanımı için tasarımda yeterli detayın düşünülmediği tespit edilmiştir. Bununla birlikte oturma grubunda yer alan saksılarda kullanılan bitkilerin seçiminde tür, renk ve uyum sorunu olduğu gözlemlenmiş ve bunun sonucunda bitki tür seçiminin peyzaj kriterleri açısından yeteri kadar önemsenmediği ve ayrıca kullanılan bitkilerin bakımının da yapılmadığı saptanmıştır (Şekil 2a-c). Bütüner Çetin ve ark. (2023) tarafından meydanlarda çok farklı bitki türünün bir arada kullanılmasının meydanları daha zengin ve algılanabilir kıldığı vurgulanmaktadır.

Şekil 2. Burdur Cumhuriyet Meydanı'nda uyumsuz (a, b, c, d) ve bakımsız (b, ç) oturma grupları

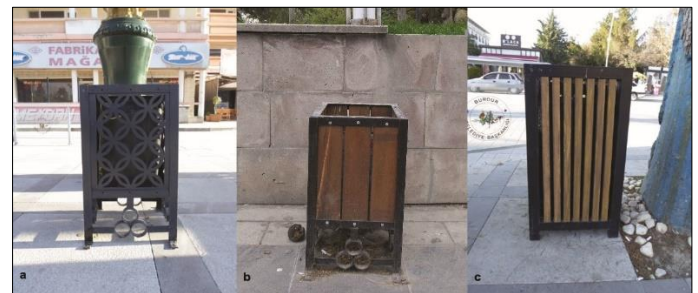
Burdur Cumhuriyet Meydanı'nda kent mobilyaları kapsamında toplam 25 adet çöp kutusu elemanı tespit edilmiştir. Meydanda yer alan çöp kutularının genel olarak aydınlatma elemanlarının önünde kullanılması ise algılanabilirlik açısından dikkat çekici olmuştur. Meydan içerisinde çöp kutularının genel olarak oturma grupları yakınında, insanların yürüyüş yolu güzergahında konumlandırıldığı ve alanın genelinde ise sokak ve blok başları ile kullanımın yoğun olduğu yerlerde buldukları belirlenmiştir. Yine meydanadaki çöp kutularının farklı form ve ölçülerde kullanıldığı görülmüş ve alan genelinde bir bütünlük oluşturmadıkları tespit edilmiştir (Şekil 3).

Şekil 3. Burdur Cumhuriyet Meydanı'nda uyumlu ve estetik (a ve c), uyumsuz ve bakımsız (b) çöp kutuları

Ayrıca, çöp kutularının tasarımlarının gelişigüzel olması nedeniyle kentin kimliğini de yansıtmadığı saptanmıştır.

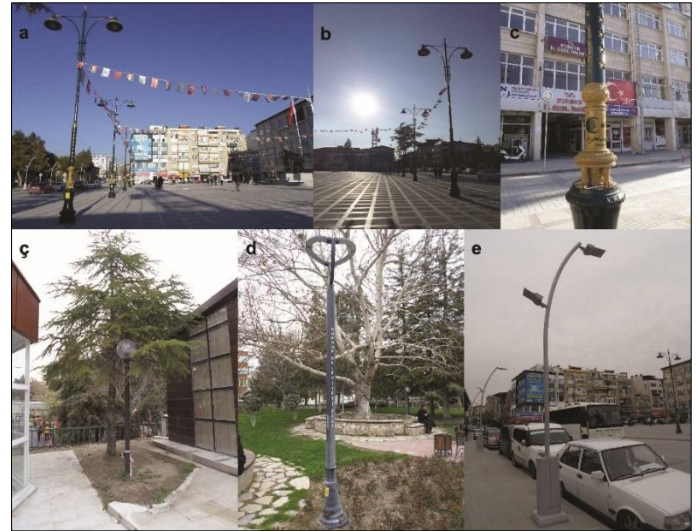
Burdur Cumhuriyet Meydanı'nda dört tip aydınlatma elemanı tercih edilmiştir. Bunlar; klasik ledli aydınlatma armatürü, gloplu aydınlatma armatürü, modern ledli aydınlatma armatürü ve farklı yüksekliklere sahip ledli sokak armatürüdür. Burdur Cumhuriyet Meydanı'nda yapılan incelemeler ile meydan içerisinde yer alan (Çizelge 2; Şekil 4a-c) aydınlatma armatürleri yükseklikleri bakımından standartları karşılamaktadır.

Atatürk caddesi güzergahında yaya yolunda bulunan (Çizelge 2; Şekil 4ç-e) armatürler ise ergonomi özellikleri bakımından yükseklik değerleri standartlarını karşılar niteliktedir.

Burdur Cumhuriyet Meydanı'nda yer alan aydınlatma elemanlarından birkaçının özgün bir tasarıma sahip olduğu görülmüştür. Aydınlatma elemanlarında kullanılan ay yıldız sembolüyle Cumhuriyet Meydanı isminin vurgulandığı ve meydanın ismiyle bütünleştiği tespit edilmiştir (Şekil 4 a-c).

Şekil 4. Burdur Cumhuriyet Meydanı'nda aydınlatma elemanlarının doğru (a, b, c, e) ve yanlış (ç, d) konumları

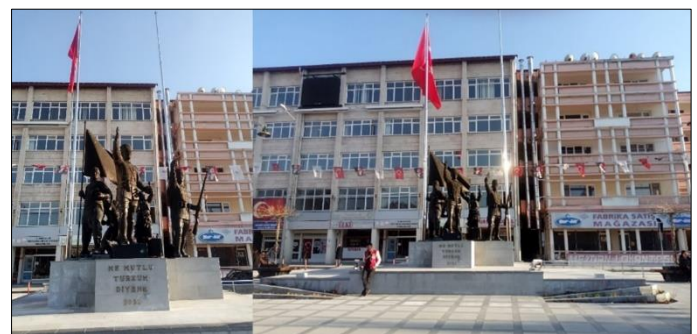
Burdur Cumhuriyet Meydanı'nın odak noktasını Atatürk Anıtı oluşturmaktadır (Şekil 5). Zaman zaman mekân içerisinde simgesel ve kent kimliğini etkileyici anlamlar taşıyan heykeller çoğu zaman kompozisyon tamamlayan elemanlar olarak görev almalıdır (Öztürk, 2005; Karaca ve ark., 2020). Burdur Cumhuriyet Meydanı'nda yer alan Atatürk Anıtı Cumhuriyet Meydanı isminin simgesel göstergesi olarak kent kimliği açısından etkileyici anlamlar taşımaktadır. Ancak, yetersiz peyzaj düzenlemesi ve Atatürk Anıtı'nı vurgulayıcı tasarımların olmaması nedeniyle Atatürk Anıtı kentin odak noktası olmaktan çıkmıştır. Ayrıca, heykel çevresinde yeterince aydınlatma elemanının olmaması da başka bir eksikliklerdir. Bunun yanı sıra, arka planda yer alan binaların eski olması ve herhangi bir restorasyon çalışmasının yapılmaması da Atatürk Anıtı'nın vurgulanmasını engellemektedir.

Şekil 5. Burdur Cumhuriyet Meydanı'nda yer alan Atatürk Anıtı

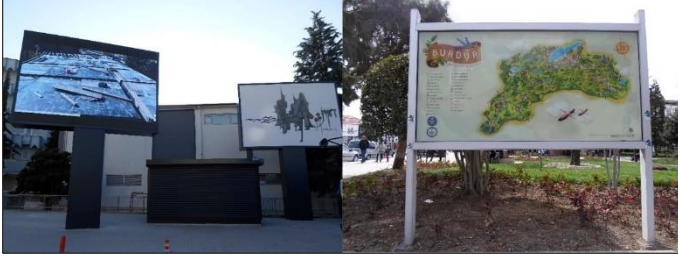
Burdur Cumhuriyet Meydanında yer alan bilgilendirme panoları incelendiğinde yeni oldukları tespit edilmiştir (Şekil 6). Yönlendirme ve bilgi iletişim levhaları için genel ölçüler sağlanmalı ve bu donatı elemanları mekânda görsel erişime uygun olacak şekilde konumlandırılmalıdır. Tabelalar için kullanılan direklerin şehir estetiğini bozmasına dikkat edilmelidir (Alpagut, 2005; Akpınar Külekçi, 2018).

Çalışma alanında yer alan reklam panoları ilgi çekici olmalarının yanında estetik olmalarıyla da dikkat çekmektedir. Meydandaki reklam panolarının görsel erişimi engelleyecek şekilde olmadıkları tespit edilmiştir. Yine meydandaki reklam panoları için kullanılan direklerin şehir estetiği ile uyumlu oldukları saptanmıştır.

Şekil 6. Burdur Cumhuriyet Meydanı'nda yer alan reklam panoları

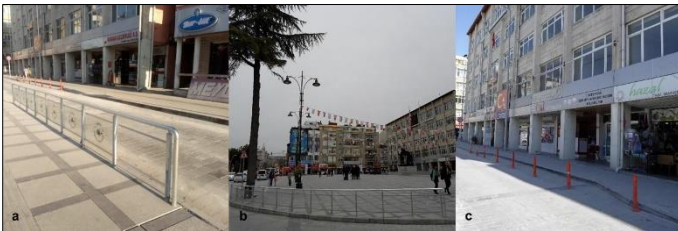
Burdur Cumhuriyet Meydanı'nda yer alan sınırlayıcılar hem görsel hem de fiziksel açıdan sağlam ve monte edildiği zemine sağlam oturtulmuştur. Meydan içerisinde bulunan sınırlayıcıların kent dokusuyla uyumlu olmasının yanında, kullanılan malzemelerin yeni olması estetiklik sağlamıştır (Şekil 7a-b). Yine Atatürk Anıtı arkasında konumlandırılan sınırlayıcıların oldukça eski olduğu fakat tekerlekli sandalyelerin aralarında rahatça geçebileceği şekilde tasarlandığı belirlenmiştir (Şekil 7c).

Şekil 7. Burdur Cumhuriyet Meydanı'nda yer alan yeni (a), (b) ve eski (c) sınırlayıcılar

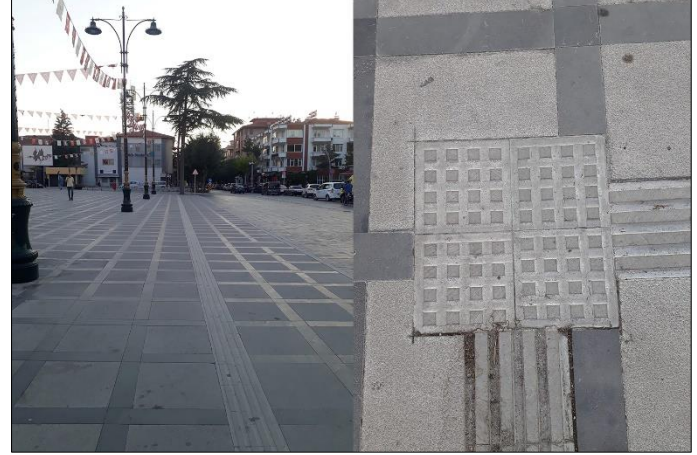
Burdur Cumhuriyet Meydanı'nda farklı tipte zemin malzemeleri kullanılmıştır. Meydan alanının geneli için ise tek tip zemin döşemesi seçilmiştir (Şekil 8).

Çalışma alanında zemin döşemesinin bir kısmı bozulmuş ve uygun malzemeye sahip değildir. Özellikle engelli bireyler için tasarlanmış hissedilebilir yüzeylerde bağlantı kopuklukları ve malzeme bozulmaları tespit edilmiştir. Zemin kaplama malzemeleri takılma riski yaratmayan, kaygan bir yapıya sahip olmayan ve ışığı yansıtmayan nitelikte olmalıdır. Alan incelendiğinde herhangi bir takılma riski bulunmadığı tespit

edilmiştir. Bunun yanında meydan alanında kullanılan plak taş döşeme alanda silik bir izlenim bırakmaktadır. Bu durum kent mobilyaları bağlamında Burdur Cumhuriyet Meydanı'nın dezavantajları arasına girmekte ve meydanın vurgulanmasını engellemektedir.

Şekil 8. Burdur Cumhuriyet Meydanı'nda yer alan zemin döşemesi

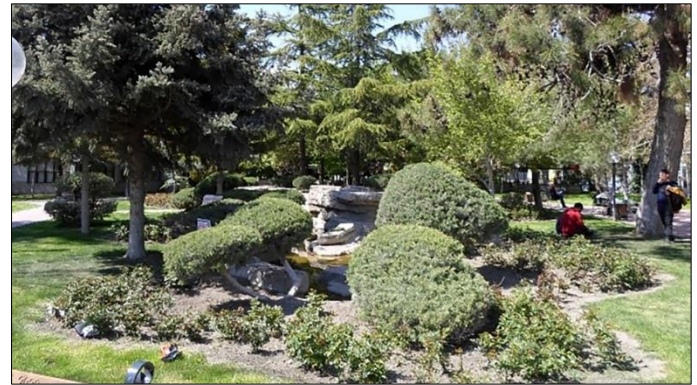
Burdur Cumhuriyet Parkı'nda yer alan havuz, peyzaj süslemeleri ile vurgulanmaya çalışılmıştır (Şekil 9). Estetik bir görünüm vermeye çalışılan havuz bir süs havuzu niteliğinde olup, etrafı taşlarla süslenmiştir. Ayrıca, havuzun yerleştirildiği alanın peyzajı ile çevresinin uyumlu olduğu tespit edilmiştir.

Şekil 9. Burdur Cumhuriyet Meydanı'nda yer alan havuz
