Isparta Demirci Efe Konağının Mimari Açısından Analizi ve Yeniden İşlevlendirilmesi

Isparta Demirci Efe Mansion Architectural Prespective of Analysis and Re-Functionalisation

*Bu çalışma, Süleyman Demirel Üniversitesi Fen Bilimleri Enstitüsünde hazırlanan "Isparta Demirci Efe Konağının Mimari Açısından Analizi ve Yeniden İşlevlendirilmesi" adlı yüksek lisans tezinin bir özettir.

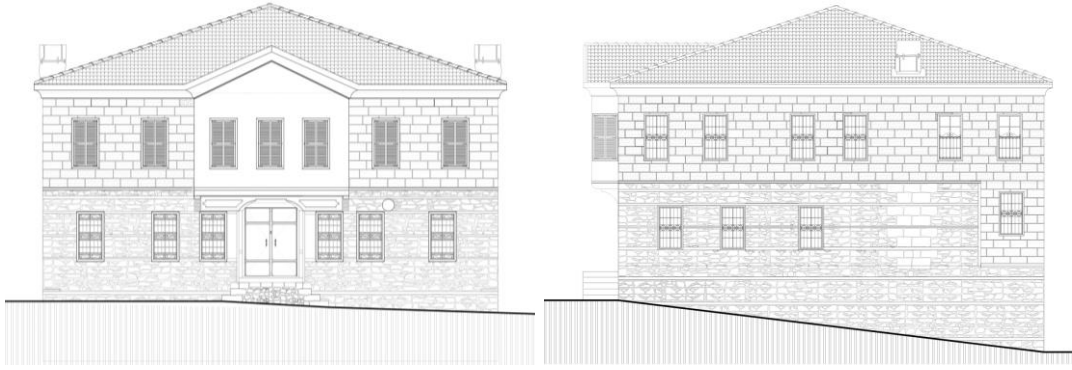
Şekil 6. Kuzey-giriş cephesi ve Batı cephesi

Demirci Efe konağının yapının an girişinin bulunduğu kuzey cephesi, plan şemasını yansıtır biçimde giriş aksına göre tam simetrik bir düzene sahiptir. Giriş kapısı üzerine markiz etkisi yapan 1. kat sofa çıkması yapının yegâne cephe hareketidir. Üzeri üçgen alınlıklıdır. Giriş kısmının üzeri Bursa tipi kemerlidir. Zemin kat moloz taş duvarını desteklemek amacıyla 40-50 cm. aralıklarla ahşap hatıllar kullanılmıştır (Demirci, 2009b). 1. kat üzeri kesme taş görünümlü kırıklı sıvalı ahşap bağdadi duvardır. Cephede hem zemin hem birinci katta $\frac{1}{2}$ oranlı giyotin pencereler kullanılmıştır. Zemin kat demir ferforjeli 1. kat ahşap kepenklidir.

Yapının Batı cephesi ve Doğu cephesi, yapının kuzey güney doğrultusundaki simetrik plan şeması nedeniyle aynıdır. Yapının geneline uygun biçimde zemin kat sıvasız, 1.kat kesme taş görünümlü sıvalıdır. Moloz taş duvarlarda ocakların arkasındaki kövke kesme taş duvarlar görülür. Kuzey cephesi aksine 1. kat pencereleri de ahşap kepenkli değil demir ferforjelidir. Ovaya hâkim manzara yönünü oluşturan güney cephe ise 6 adet ahşap dikme ile taşınan hem zemin hem de 1. katta güneşten en iyi şekilde yararlanmak amacıyla tamamen camekân yapılmış oldukça basit bir forma sahiptir. Doğramanın altında kalan bağdadi kısımlar kırıktı siva ile sıvanmıştır. Yapının tam simetrik yapısı bu cephede de kendini gösterir.

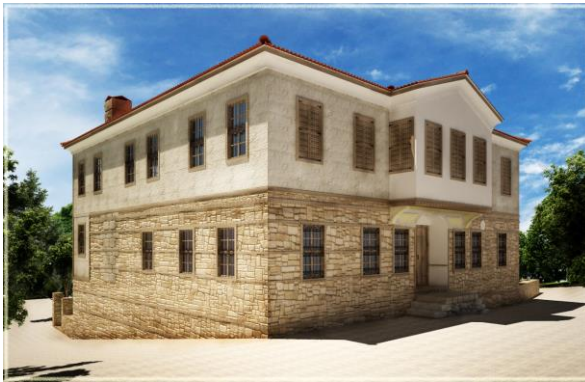
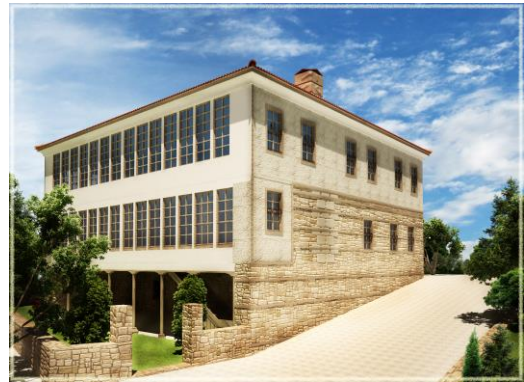
Şekil 8. Cephe restitüsyon çalışması

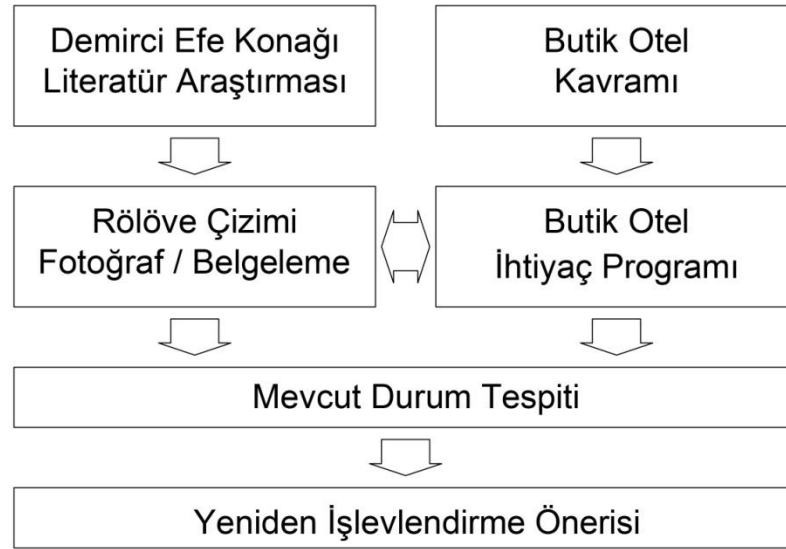
Şekil 9. Demirci Efe konağını yeniden işlevlendirme süreci

Çalışmada Şekil 9'da gösterilen işlem sırası ile Demirci Efe konağının yeniden işlevlendirme önerisi hazırlanmaya çalışılmıştır. Bu aşamada konak için uygun olduğu düşünülen Butik Otel işlevinin güçlü ve zayıf yönleri incelenmiş, ihtiyaç duyulan mekânların konağa uygunluğu sorgulanmıştır.

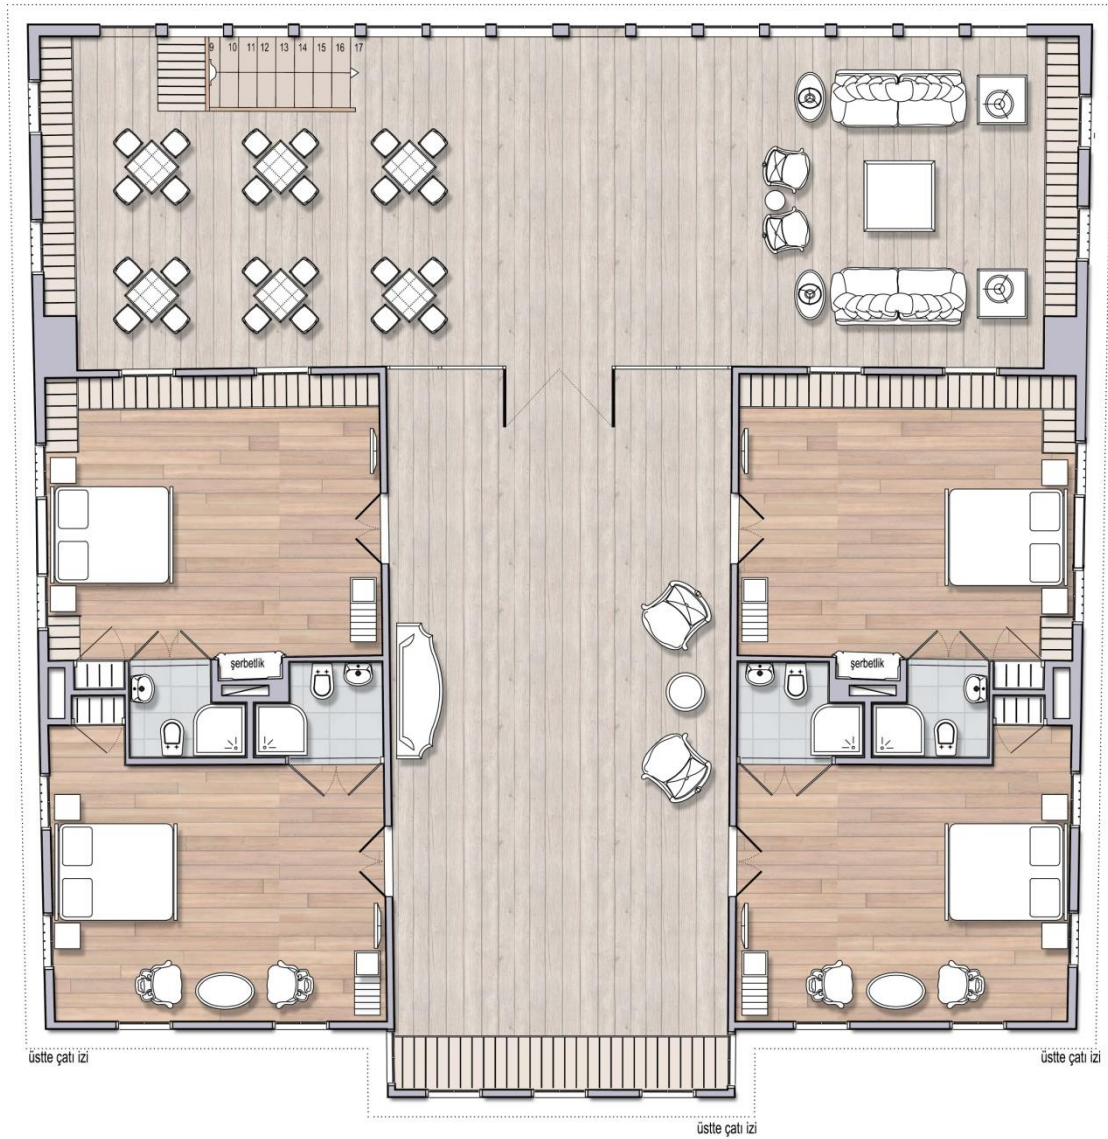
Şekil 12. 1. Kat yeniden işlevlendirme projesi

Şekil 12’de gösterildiği biçimde yapının 1. katında bulunan dört adet oda zemin kattakine benzer kriterler doğrultusunda yatak odasına dönüştürülmüştür. T şeklindeki sofanın manzaraya bakan bölümü diğer kısımdan ayrılarak oturma salonu olanı olarak düzenlenecektir. Bu bölüme lobiden ulaşım imkânı bulunması güney cepheye bakan camekânlı konumu mekânın şekillenmesine etki etmiştir. Cam bir bölme ile ayrılan diğer sofa kısmından ise yatak odalarına ulaşılacaktır. Yapılan düzenlemeler sonucunda yapının en az müdahale ile butik otel yönetmeliğine uygun hale gelmesi amaçlanmıştır. Yapının plan şeması çok büyük ölçüde korunmuştur.
