Tarihi Bitlis Belediye Binası'nın Restorasyon Çalışmaları ve Yeniden İşlevlendirilmesi Üzerine Bir Araştırma

Şahabettin Öztürk*

A Study on the Restoration and Reuse of the Historical Bitlis Municipality Building

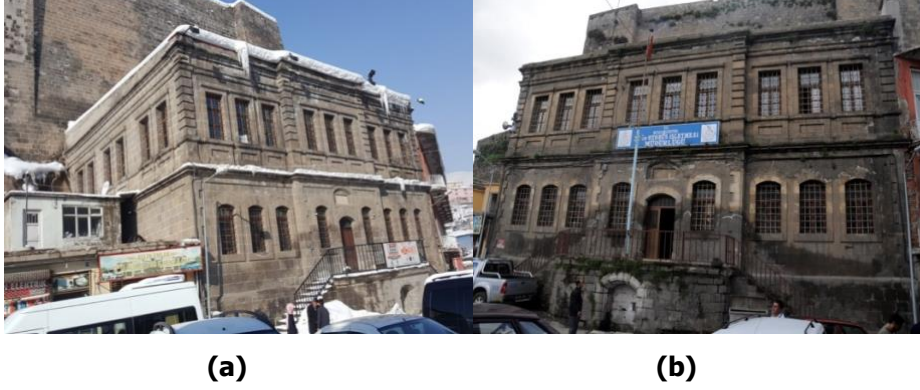
Şekil 6. (a, b) Bitlis Eski Belediye Binası genel görünüşleri (Kaynak: Çalışma kapsamında yazar tarafından oluşturulmuştur, 2022).

Yapı iki katlı Bitlis küfeki taşından, düz damlı olarak inşa edilmiş, batısı tarihi Bitlis Kalesi'nin sarp kayalıklarına bitişiktir. Yapının kuzey ve güney yan cepheleri ise sonradan inşa edilmiş yapılar ile çevrelenmiştir (Şekil 6.a, 6.b). Bitlis Eski Belediye Binası, Diyarbakır Kültür ve Tabiat Varlıklarının Koruma Bölge Kurulunun 01.12.1989 tarih ve 317 sayılı kararı ile "Anıt" Sivil Mimari olarak tescil edilmiştir.

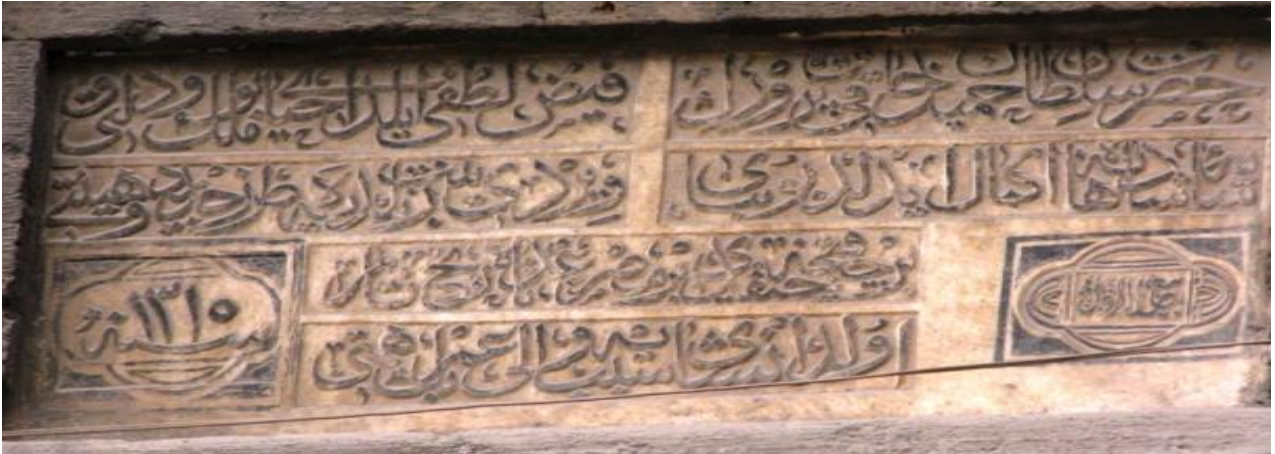
Eski Bitlis Belediye Binası'nın giriş doğu cephesinde yer alan 0.45x1.05 m ölçülerinde dikdörtgen formlu ve dört kartuş içerisindeki mermer kitabeye göre yapı, H.1315 (M.1897) yılında Vali Ömer Bey tarafından inşa edilmiştir (Şekil 7, Şekil 8).

Şekil 7. Bitlis Eski Belediye Binası kitabe görünüşü (Kaynak: Çalışma kapsamında yazar tarafından oluşturulmuştur, 2012).

Şekil 8. Bitlis Eski Belediye Binası Kitabesi (Kaynak: Çalışma kapsamında yazar tarafından oluşturulmuştur, 2012).

Mermer: Yapının kitabe bölümünde mermer malzeme kullanılmıştır (Şekil 7, Şekil 8).

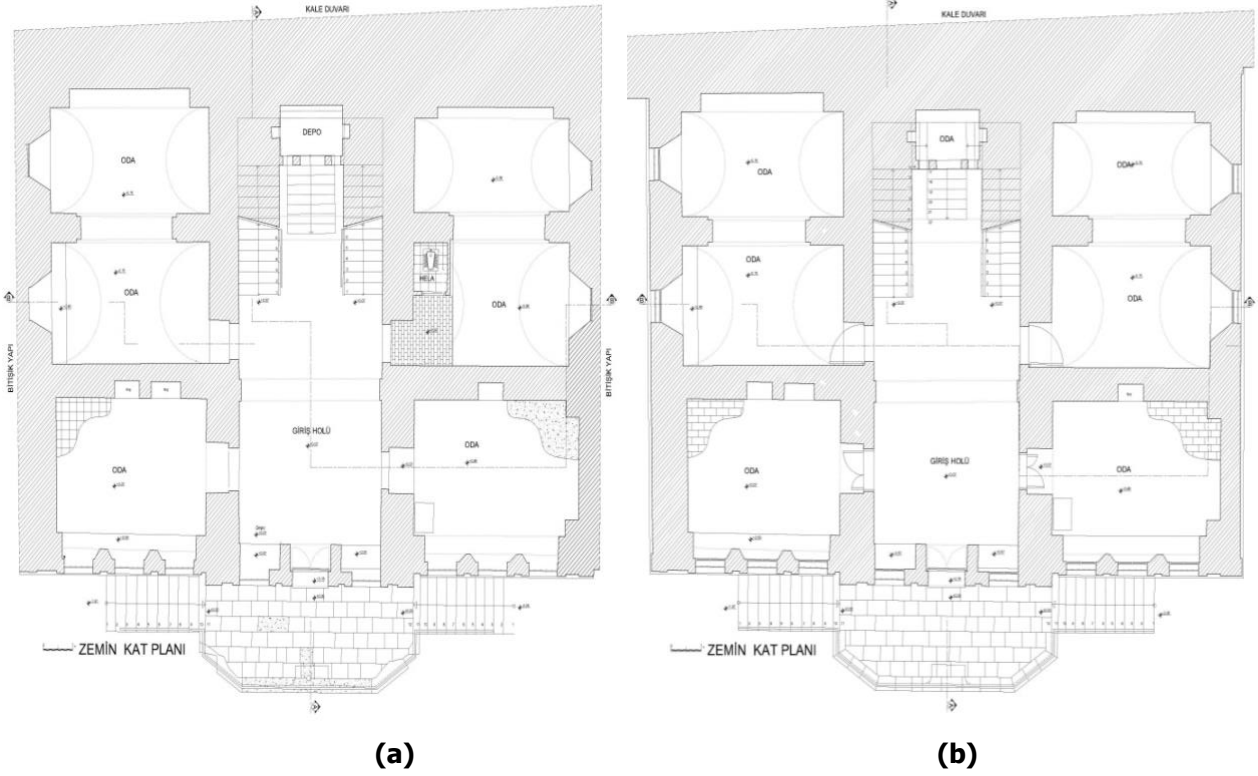
Yapının zemin kat giriş holü boydan boya sivri beşik tonoz örtülü olup tonozun ortasında 0.60 m kalınlığında dışa taşkın sivri bir kemer yardımıyla hol ikiye ayrılmıştır. Giriş kapısının kuzey ve güney yanında iki adet simetrik dikdörtgen formlu pencere yer almaktadır. Holün batı duvarının ortasında yer alan tek kanatlı bir kapı yardımıyla 1.40x2.12 m ölçülerindeki dikdörtgen biçimli mekâna girilmektedir. Kapının kuzey ve güneyinde iki adet pencere yer alır. Bu mekânın kuzey ve güney duvarlarında karşılıklı olarak yerleştirilmiş nişler yer almaktadır (Şekil 10.a, 10.b, Şekil 11.a, 11.b).

Şekil 10. Bitlis Eski Belediye Binası (a) Rölöve zemin kat planı; (b) Restitüsyon zemin kat planı (Kaynak: (a, b) Çalışma kapsamında yazar tarafından oluşturulmuştur, 2012).

Odanın batı duvarının ortasında bir niş, doğu beden duvarında ise 0.98 m genişliğinde seki ve üç adet benzer mimari özellikte mazgal metal korkuluklu pencere yer almaktadır. Odanın kuzey duvarının ortasında 0.45 m derinliğinde 2.83 m boyunda niş yer almaktadır. Odanın güneydoğu köşesinde yer alan 0.60x0.90 m ölçülerindeki bir kapağın altında yer alan 3.43x5.11 m ölçülerindeki dikdörtgen biçimli mekâna girilmektedir (Şekil 10.a, 10.b).

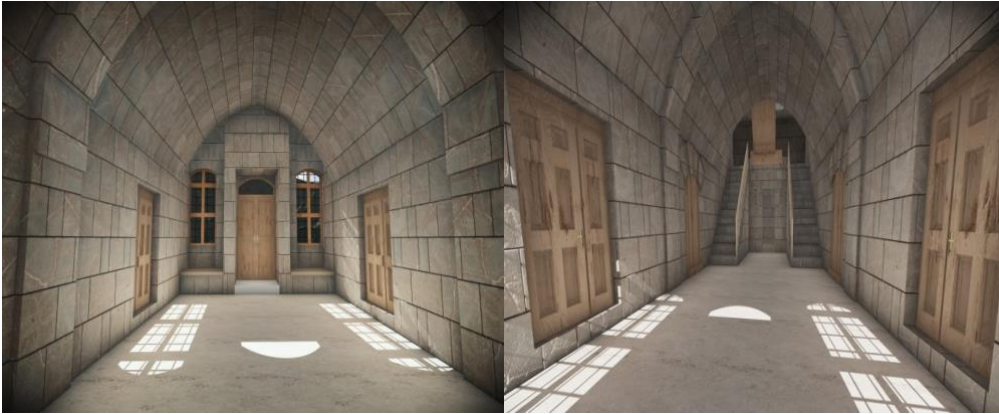
Şekil 11. Bitlis Eski Belediye Binası (a) Zemin kat sofa iç mekân görünüşü; (b) Sofa iç mekân görünüşü (Kaynak: (a, b) Çalışma kapsamında yazar tarafından oluşturulmuştur, 2020).

Giriş holünün kuzeybatı ve güneybatı bölümünde beden duvarına bitişik 1.30 m genişliğindeki üst kata çıkış sağlayan iki simetrik taş merdiven bulunur. Giriş holünün üzeri doğu-batı istikametine gelişen sivri beşik tonoz ile örtülüdür (Şekil 10.a, 10.b, Şekil 11.a, 11.b). Giriş holünün kuzeydoğu bölümünde 1.03 m genişliğindeki çift kanatlı ahşap kapı ile 4.25x5.14 m ölçülerindeki dikdörtgen biçimli odaya girilir.

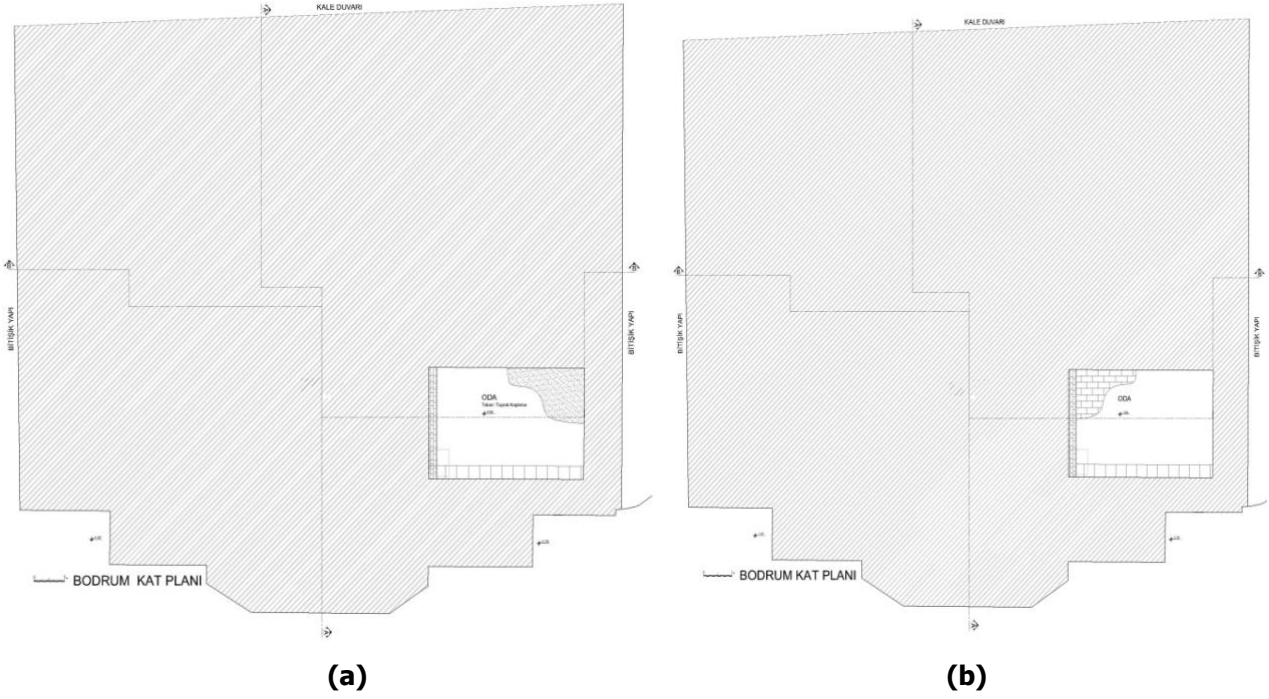
Zemin kotunun altında yer alan mekân 3.43x5.09 m ölçülerinde dikdörtgen planlı ve 2.39 m yüksekindedir. Bu mekânın doğu duvarında 0.41 m genişliğinde bir seki yer almaktadır. Güney duvarının zeminden yukarıya doğru 0.28 m genişliğinde kademeli olarak inşa edildiği görülmektedir (Şekil 12.a, 12.b).

Şekil 12. Bitlis Eski Belediye Binası (a) Rölöve Zemin Altı Kat Planı; (b) Restitüsyon Zemin Altı Kat Planı (Kaynak: (a, b) Çalışma kapsamında yazar tarafından oluşturulmuştur, 2012).

Zemin kat giriş holünün batı bölümünde yer alan üç kollu taş yapıli merdiven kuzey ve güney duvarlarına paralel olarak 1.30 m genişliğinde 12 adet merdiven basamağı ile her iki köşedeki sahanlığa çıkarılır. Simetrik yapıli sahanlıklar 1.30x130 m ölçülerinde olup her iki köşe sahanlığındaki iki merdiven basamağı ile orta sahanlığa çıkarılır (Şekil 12.a, 12.b).

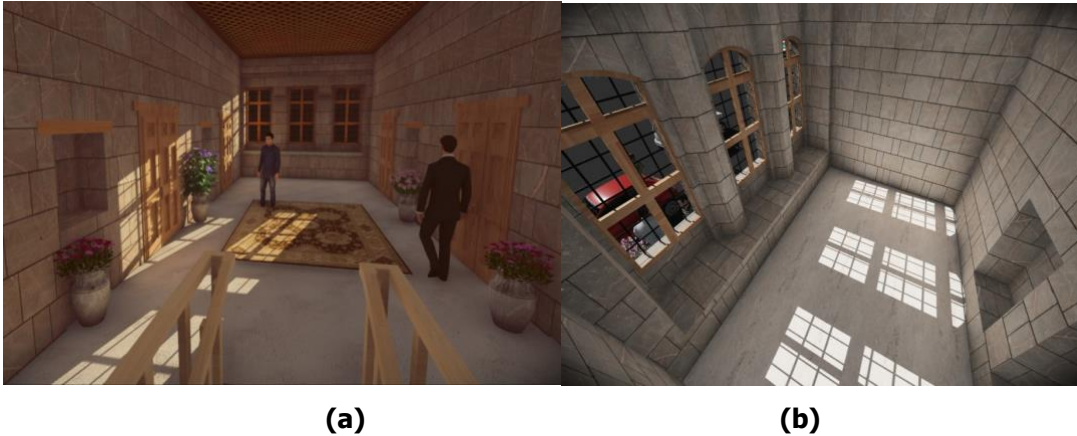
Şekil 13. Bitlis Eski Bitlis Belediye Binası; (a, b) Üst kat iç mekân görüşleri (Kaynak: (a, b) Çalışma kapsamında yazar tarafından oluşturulmuştur, 2020).

Yapının zemin kat giriş holünün kuzeybatı bölümünde 1.05 m genişliğindeki tek kanatlı ahşap kapı ile 3.40x5.28 m ölçülerindeki dikdörtgen biçimli odaya girilir. Odanın kuzey duvarının ortasında 0.90 m genişliğinde mazgal pencere yer almaktadır. Odanın üzeri kuzey güney istikametinde yuvarlak beşik tonoz ile örtülüdür. Bu odanın batı duvarının ortasında 0.84 m kalınlığında 3.10 m boyunda sivri bir kemer yardımıyla 2.85x5.25 m ölçülerindeki dikdörtgen planlı oda bulunur. Odanın kuzey duvarının ortasında 0.90 m genişliğinde mazgal pencere yerleştirilmiştir. Odanın batı duvarı zeminden itibaren 0.31 m derinliğinde 3.95 m boyunda bir niş yer almaktadır. Odanın üzeri kuzey-güney istikametinde yuvarlak beşik tonoz ile örtülüdür (Şekil 13.a).

Odanın batı duvarının ortasında 0.79 m kalınlığında 3.10 m boyunda sivri bir kemer yardımıyla 2.91x5.39 m ölçülerindeki dikdörtgen planlı oda yer alır. Odanın güney duvarının ortasında 0.90 m genişliğinde mazgal pencere yerleştirilmiştir. Odanın batı duvarı zeminden itibaren 0.52 m derinliğinde 4.08 m boyunda bir niş yer almaktadır. Odanın üzeri kuzey-güney istikametinde yuvarlak beşik tonoz ile örtülüdür (Şekil 13.a, 13.b).

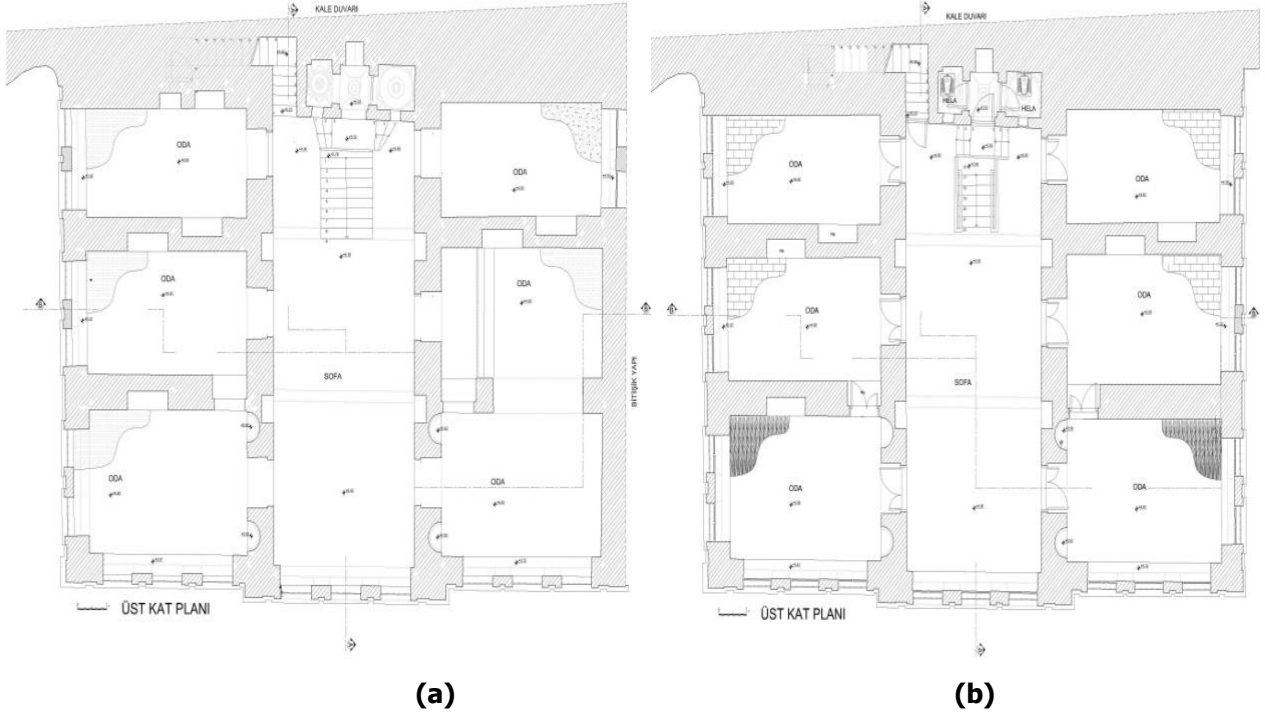
derinliğinde iki adet niş yer almaktadır. Odanın doğu beden duvarında ise 0.98 m genişliğinde üç adet benzer mimari özellikte mazgal metal korkuluklu pencere yer almaktadır. Holün güneybatı bölümündeki 1.00 m genişliğindeki tek kanatlı ahşap kapı yardımıyla 3.35x5.36 m ölçülerindeki dikdörtgen planlı odaya girilir. Odanın güney duvarının ortasında 0.90 m genişliğinde mazgal pencere yer almaktadır. Odanın üzeri kuzey güney istikametinde yuvarlak beşik tonoz ile örtülüdür (Şekil 14.a., 14.b, Şekil 15.a, 15.b).

Şekil 14. Bitlis Eski Belediye Binası (a) Üst kat rölöve planı; (b) üst kat restitüsyon planı (Kaynak: (a, b) Çalışma kapsamında yazar tarafından oluşturulmuştur, 2012).

Sahanlığın batı duvarının ortasında yer alan 0.87 m genişliğindeki tek kanatlı kapı ile 0.89x1.12 m ölçülerindeki üzeri kubbe ile örtülü helaya girilir (Şekil 14.a, 14.b, Şekil 15.a, 15.b). Kubbeyle geçiş köşelerdeki 22 adet üçgen yardımcıyla geçiş yapılır. Kubbenin ortasında 0.20 m çapında yuvarlak bir havalandırma menfezi yer almaktadır. Helanın doğu duvarının ortasında 0.40 m genişlikte bir pencere, batı duvarında ise 0.16 m derinlikte, 0.72 m genişliğinde zeminden yükselen bir niş yer almaktadır. Bu mekânın kuzey duvarının ortasındaki 0.87 m genişliğindeki tek kanatlı kapı ile 1.22x1.27 m ölçülerindeki üzeri kubbe ile örtülü ikinci helaya girilir. Kubbenin ortasında 0.20 m çapında yuvarlak bir havalandırma menfezi yer almaktadır. Helanın doğu duvarının ortasında 0.35 m genişlikte bir pencere yer almaktadır (Şekil 14.a, 14.b).

Orta sahanlığın doğusundaki 1.56 m genişliğindeki tek kollu altı basamaklı taş yapılmış merdiven yardımıyla üst kat sofa bölümüne çıkılır. Üst kat sofa bölümü, 4.88x12.00 m ölçülerindeki doğu-batı istikametinde gelişen dikdörtgen planlı bir düzenlemeye sahiptir. Sofanın güneybatı köşesindeki 0.89 m genişliğindeki kapı ile açılan koridor içerisindeki 17 adet taş yapılmış merdiven basamağı ile dam başı bölümü ile düz dama çıkılmaktadır (Şekil 14.a, 14.b, Şekil 16.a, 16.b).

Odanın kuzey duvarında iki adet pencere yer almaktadır. Sofanın güney duvarının ortasında yer alan çift kanatlı 1.23 m genişliğindeki ahşap kapı yardımıyla 3.00x5.51 m ölçülerindeki dikdörtgen planlı odaya giriş sağlanmaktadır. Odanın güney duvarında iki adet pencere, batı duvarı üzerinde 0.50 m derinliğinde bir niş ve doğu duvarının kuzey köşesinde 0.63 m derinliğinde bir niş yer almaktadır (Şekil 14.a, 14.b).

Sofanın kuzeybatı köşesinde yer alan çift kanatlı 1.22 m genişliğindeki ahşap kapı yardımıyla 3.06x5.53 m ölçülerindeki dikdörtgen planlı odaya giriş sağlanmaktadır. Odanın kuzey duvarında iki adet 1.00 m genişliğinde dikdörtgen formlu pencere yer almaktadır. Sofanın güneybatı köşesinde yer alan çift kanatlı 1.24 m genişliğindeki ahşap kapı yardımıyla 2.93x5.52 m ölçülerindeki dikdörtgen planlı odaya giriş sağlanmaktadır. Odanın kuzey duvarında iki adet 1.03 m genişliğinde dikdörtgen formlu pencere ile odanın kuzeydoğu köşesinde 0.50 m derinliğinde 1.40 m genişliğinde bir niş yer almaktadır. Üst kat sofa ve odaların ahşap kirişli örtüsü içten rabitalı ahşap kaplamalı olarak düzenlenmiştir (Şekil 14.a, 14.b).

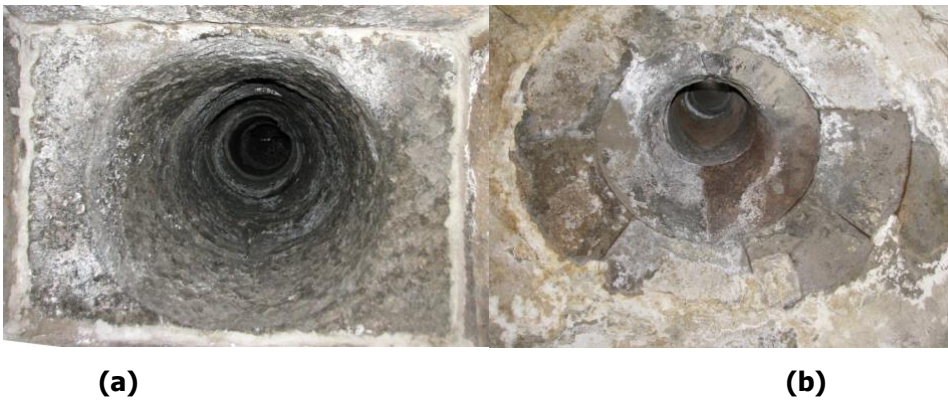
Şekil 15. Bitlis Eski Bitlis Belediye Binası; (a, b) Hela kubbe ve havalandırma menfez görünüşleri (Kaynak: (a, b) Çalışma kapsamında yazar tarafından oluşturulmuştur, 2012).

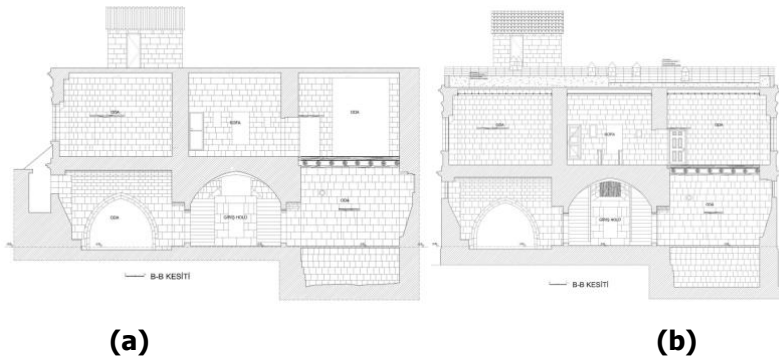
Sofanın doğu duvarında üç adet benzer mimari özellikler sahip 1.02 m genişliğinde pencereler yer almaktadır. Sofanın güney ve kuzey duvarlarına karşılıklı olarak açılmış altı adet çift kanatlı ahşap kapı bulunmaktadır. Sofanın kuzeydoğu bölümündeki çift kanatlı 1.22 m genişliğindeki ahşap kapı yardımıyla 3.58x5.57 m ölçülerindeki dikdörtgen planlı odaya giriş sağlanmaktadır. Odanın güney duvarında diğer odalarda olmayan iki adet 0.82 m genişliğinde 0.44 m derinliğinde yuvarlak planlı niş yer almaktadır. Odanın doğu duvarında zemin kattaki odanın düzenleme şeklinde üç kuzey duvarında iki adet toplam beş tane pencere yer almaktadır (Şekil 17.a, 17.b).

Şekil 17. Bitlis Eski Belediye Binası (a) B-B boy kesit rölövesi; (b) B-B boy kesit restitüsyonu (Kaynak: (a, b) Çalışma kapsamında yazar tarafından oluşturulmuştur, 2012).

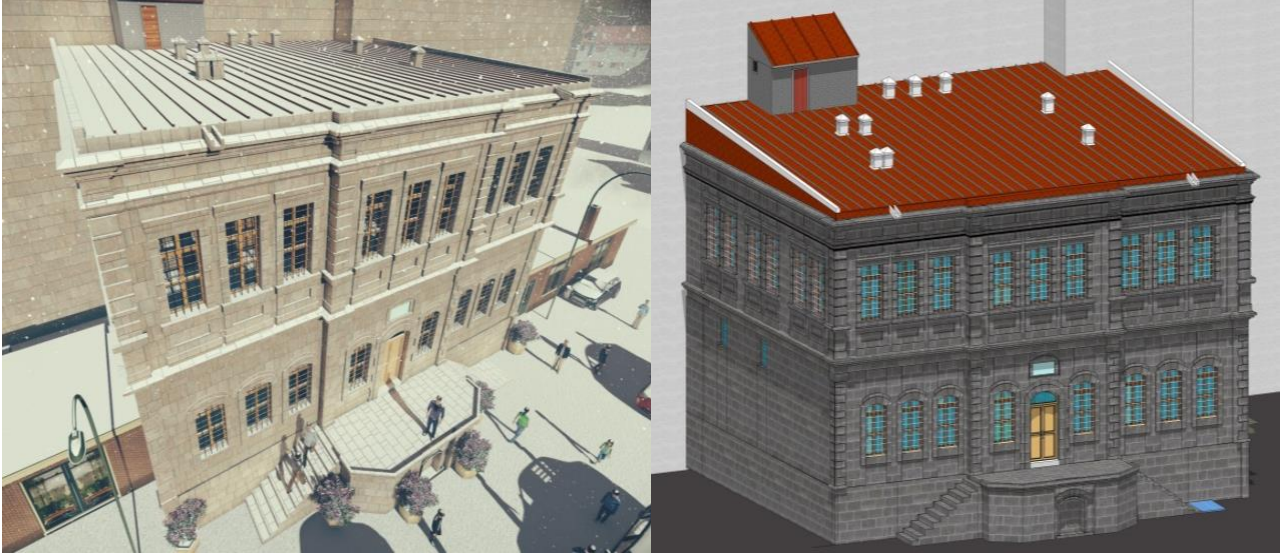
Cephe zemin katının ortasında yer alan çift kanatlı ahşap giriş kapısı yuvarlak basık bir kemer ile çevrelenmiştir. Kapı kemerini üzerinde basık yuvarlak kemerli bir pano içerisinde yer alan 0.45x1.05 m dikdörtgen formlu bir alınlık üzerinde mermer kitabe yer almaktadır.

Giriş kapısının her iki yanında dörder dikdörtgen formlu yuvarlak basık bir kemer ile örtülü simetrik pencereler yatay aks üzerinde yer almaktadır. Cephede yer alan pencereler, giriş kapısı ve yapı köşelerindeki taşlarda dışa doğru çıkıntı yaparak vurgulanmıştır (Şekil 18.a, 18.b, Şekil 19.a, 19.b). Üst kat doğu cephesinde yer alan pencereler düz atkılı dikdörtgen biçimli bir yapıya sahip olup yatayda ve düşeyde zemin kat pencereleri ile aynı aks üzerinde yer almaktadır. Her pencerenin altında dikdörtgen şeklinde bir bölüm cephenin biçimlenmesinde önemli yer tutar. Yapının beden duvarları çift ve kademeli saçak yardımıyla düz dama geçiş sağlanmaktadır.

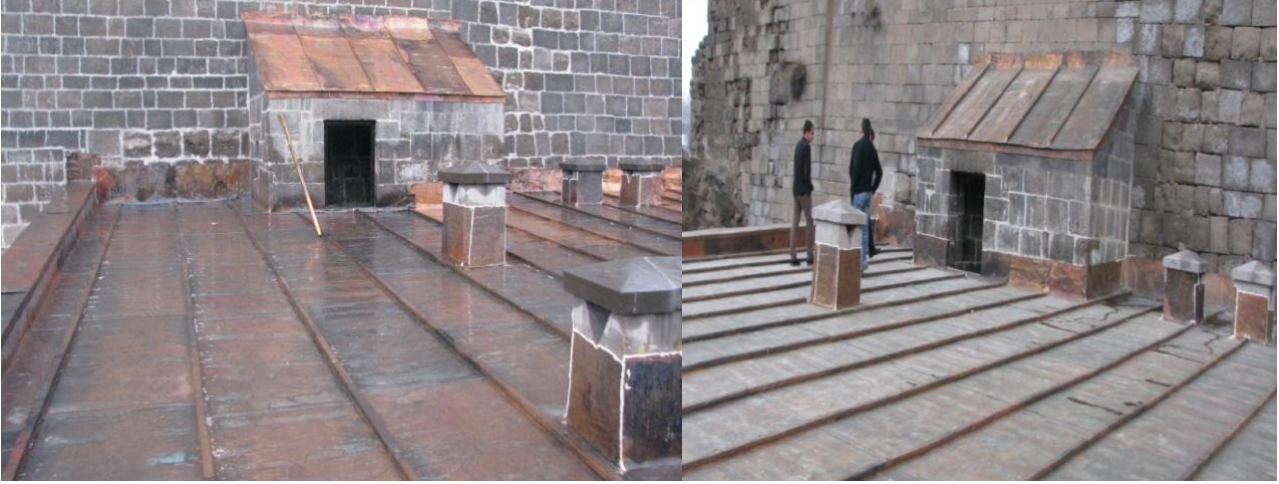
Düz dam üzerindeki kar ve yağmur sularını tahliye etmek amacıyla doğu cephesine yönelik iki adet yekpare çörten yerleştirilmiştir. Bitlis Eski Belediye Binası'nın düz dam örtü sistemi onarım aşamasında % 5 eğim verilerek üzeri bakır kaplamalı olarak inşa edilmiştir (Şekil 22.a, 22.b, Şekil 23.a, 23.b).

Şekil 23. Bitlis Eski Belediye Binası (a) Düz dam genel görünüşü; (b) Düz dam düz dam genel görünüşü (Kaynak: (a, b) Çalışma kapsamında yazar tarafından oluşturulmuştur, 2012).

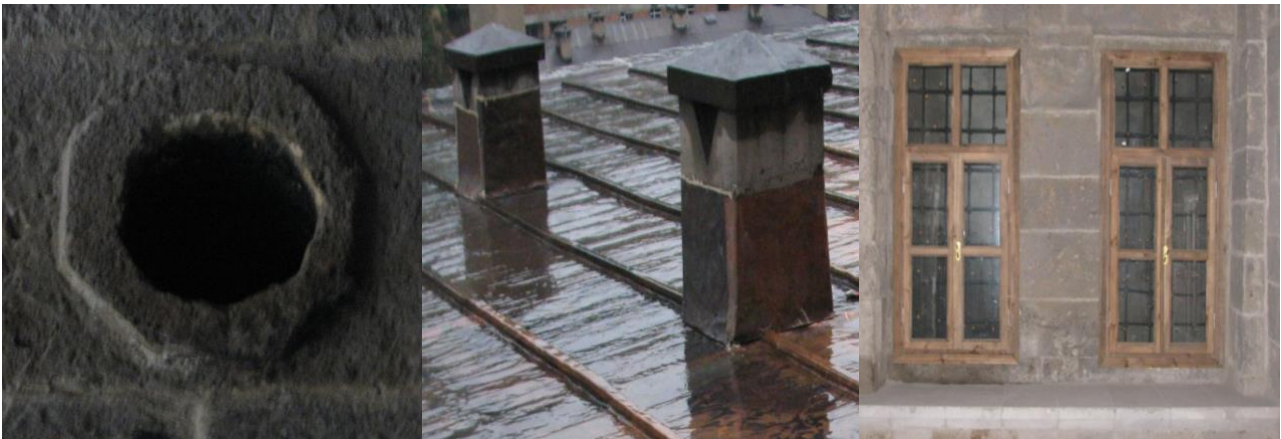
Bitlis Eski Belediye Binası'nın inşasında ana malzeme olarak yöresel Bitlis küfeki taşı, moloz taşı, mermer, metal, ahşap, bazalt taş ve bakır malzeme kullanılmıştır. Bitlis Eski Belediye Binası'nın beden ve bölme duvar kalınlığı 1.00-1.20 m kalınlığındadır. Duvar her iki yandan yaklaşık 0.30 m kalınlığında Bitlis küfeki yonu taş, bazalt taş, kaba yonu taş, moloz taş dolgu yığma duvar tekniği ile inşa edilmiştir (Şekil 24.a, 24.b, 24.c).

Şekil 24. Bitlis Eski Belediye Binası (a, b, c) Zemin kat iç mekân soba baca yuvası, baca ve pencere görünüşleri (Kaynak: (a, b, c) Çalışma kapsamında yazar tarafından oluşturulmuştur, 2013).

Bitlis Küfeki Taşı: Yapının tüm duvarlarında, tonozlarda, kemerlerinde ve iç mekân taban zemin kaplamalarında kullanılmıştır (Şekil 24.a,b, Şekil 26.a,b,c, Şekil 28.a,b).

Bakır: Yapının düz dam kaplamasında bakır kullanılmıştır (Şekil 24.b).

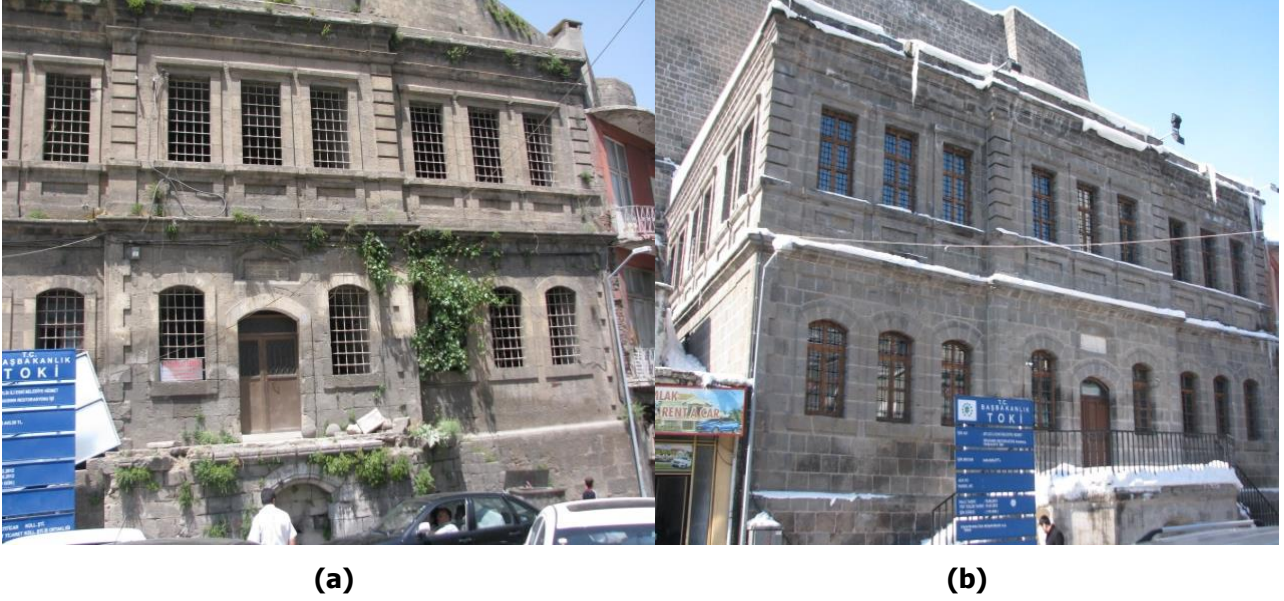
Şekil 32. Bitlis Eski Belediye Binası (a) Doğu genel görünüşü; (a) Güneydoğu genel görünüşü (b) (Kaynak: (a, b) Çalışma kapsamında yazar tarafından oluşturulmuştur, 2012).

Bitlis Eski Belediye Binası'nın onarım çalışmaları, yapının mülkiyet sahibi olan Bitlis Belediyesi, TOKİ, mesleki denetimi mimari proje müellifi ve ilgili yüklenici firmanın teknik elemanlarının eş güdümlü işbirliği kapsamında 2012-14 yılları arasında yapılarak tamamlanmıştır. Yüklenici firma, Bitlis Eski Belediye Binası'nın koruma raporu kapsamında, alanında gerekli can, mal güvenliğini ve diğer zaruri önlemleri alarak çalışmaya başlamıştır (Şekil 32.a, 32.b).

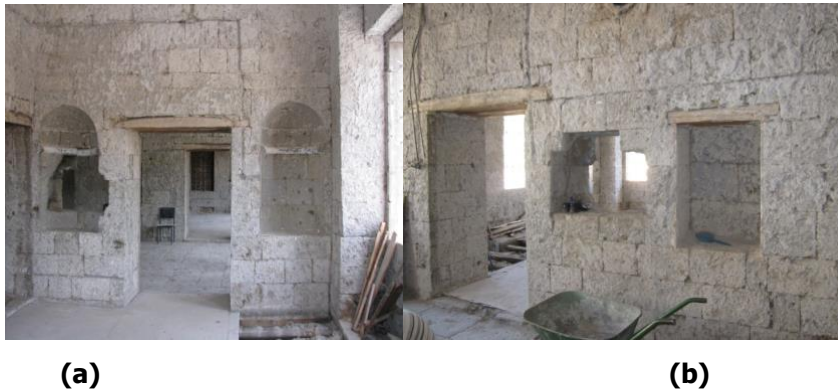
Şekil 33. Bitlis Eski Belediye Binası (a, b) Zemin kat iç mekân görünüşleri (Kaynak: (a, b) Çalışma kapsamında yazar tarafından oluşturulmuştur, 2012).

Onarımın ilk aşamasında, yapının içerisinde uzun süreden beri farklı işlevler verilerek kullanılan yapının zemin ve üst katlarındaki sonradan muhdes olarak inşa edilen bölümler özgün yapının mimari yapısına zarar vermeden proje koruma raporuna uygun olarak sökülerek çıkartılması ve tüm mekânların temizliği yapılmıştır (Şekil 33.a, 33.b).

Bitlis Eski Belediye Binası'nın tüm dış beden ve iç mekân duvarlarına güvenli çalışma yapabilmek amacıyla ahşap iskele kurulmuştur. Yapıyı oluşturan tüm mekânların duvar satırları yakın dönemlerde çimento katkı yüzeydeki harçlar uzman elemanların denetiminde duvar, tonoz ve kemerleri özenle raspaları yapılmıştır. Ortaya çıkan özgün yonu taş duvarları, pencere, niş ve soba bacası tespit edilmiştir. Bitlis Eski Belediye Binası'nın kubbe, kemer, merdiven, tonoz ve ahşap kirişli taşıyıcı ve örtü sisteminin raspa, temizlik bakım ve onarımı yapıldıktan sonra kireç katkı harç ile sıvası yeniden yapılmıştır.

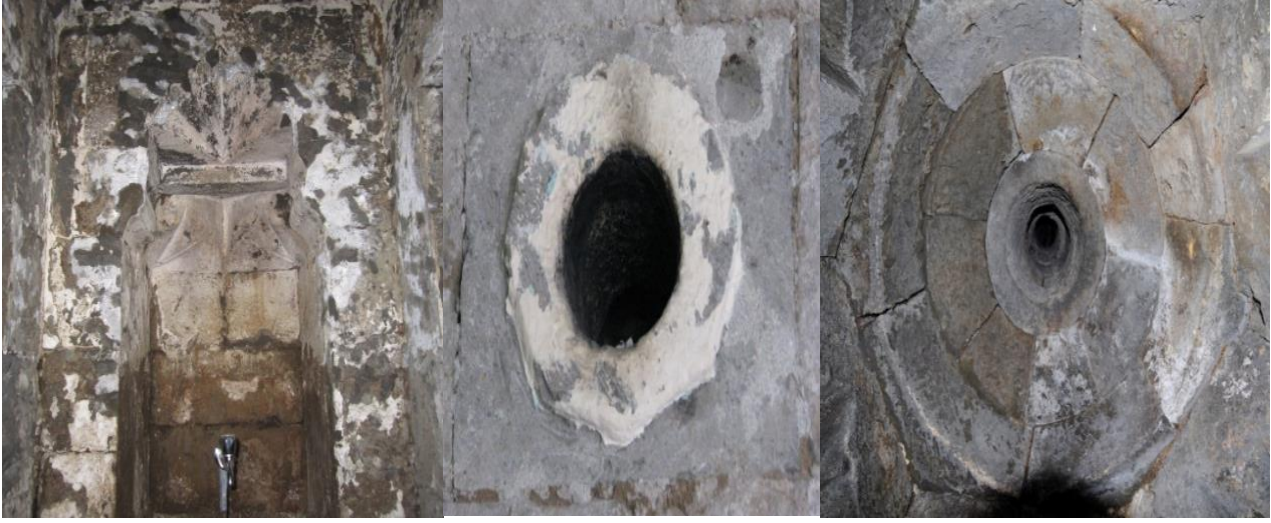
Yapının tüm kapı ve pencere ahşap kanat ve kasa doğramaları yeniden imal edilmiş, pencere ve kapı metal korkuluk ve diğer aksesuarların bakım ve onarımı yeniden yapılmıştır. İskele kurulan yapının tüm dış cephelerindeki yonu taş duvarının yüzey ve derz temizliği yapılarak cephelerin bakım, onarım ve derz dolguları düzenli bir şekilde yapılarak tamamlanmıştır (Şekil 34.a,b,c).

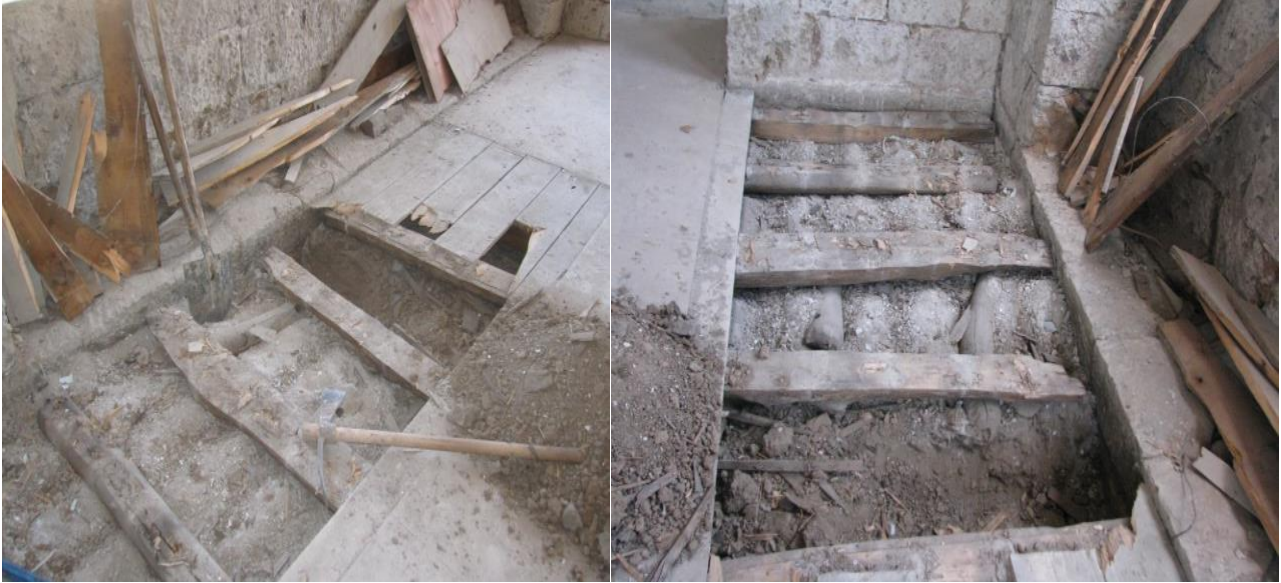
Bitlis Eski Belediye Binası'nın düz dam ve dam başı örtü sistemi farklı dönemlerde beton ve ahşap uygulamaları ile özgün yapısı tamamıyla deforme olmuştur. Aslına uygun olmaya yapılan tüm uygulamalar düzenli bir şekilde söküldükten sonra restorasyon projesindeki malzeme katmanları uygulaması yapılarak su sızmalarını önlemek üzere iki katlı izolasyon membranı kullanılmıştır (Şekil 35.a, 35.b, Şekil 36).

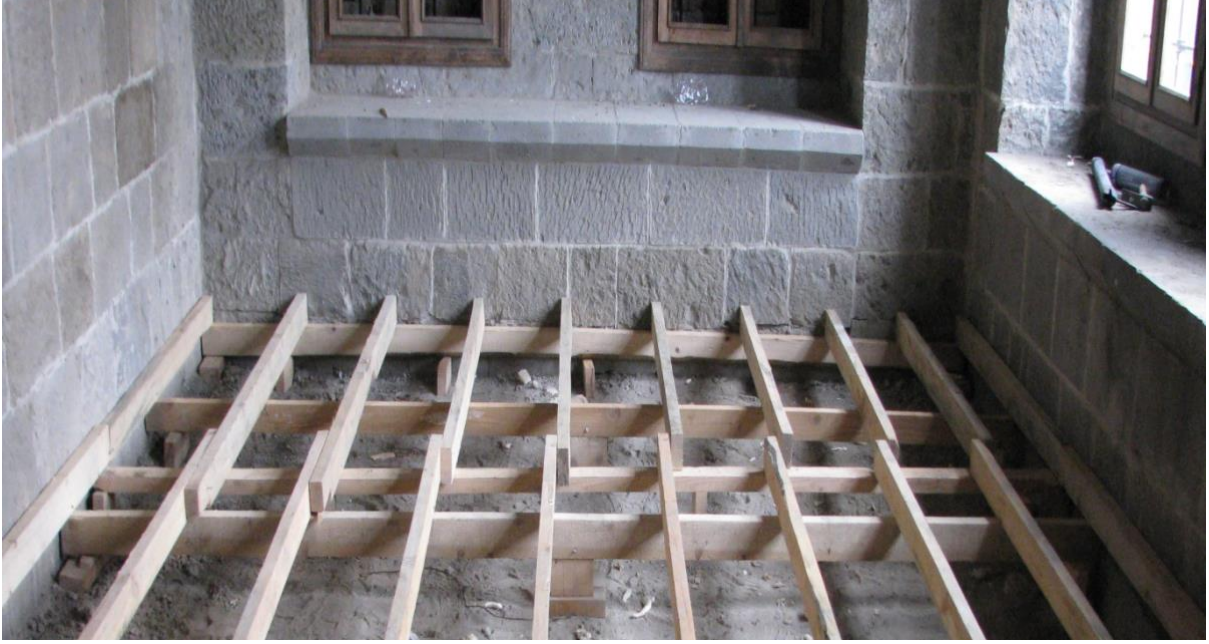
Şekil 36. Bitlis Eski Belediye Binası iç mekân zemin kaplama onarım görünüşü (Kaynak: Çalışma kapsamında yazar tarafından oluşturulmuştur, 2012).

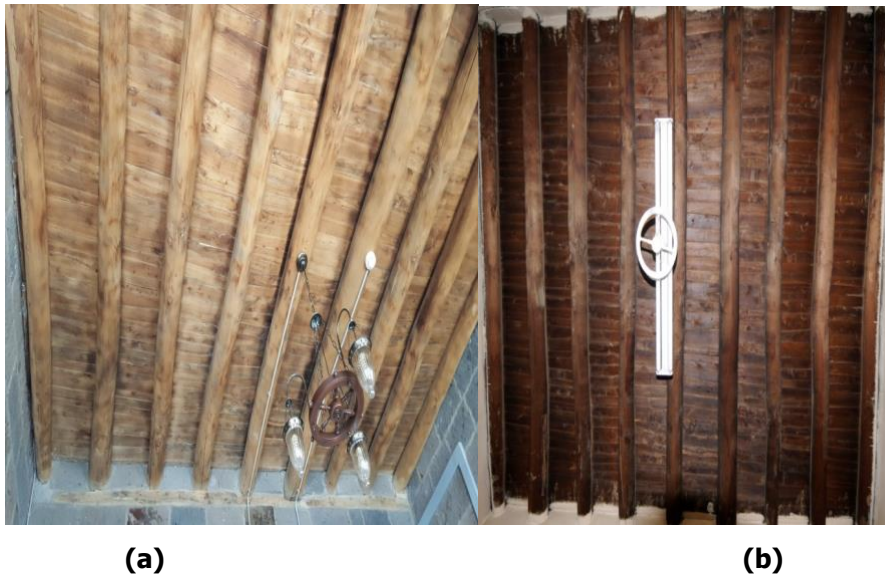
Şekil 37. Bitlis Eski Belediye Binası (a, b) İç mekân ahşap tavan onarım görünüşleri (Kaynak: (a, b) Çalışma kapsamında yazar tarafından oluşturulmuştur, 2012).

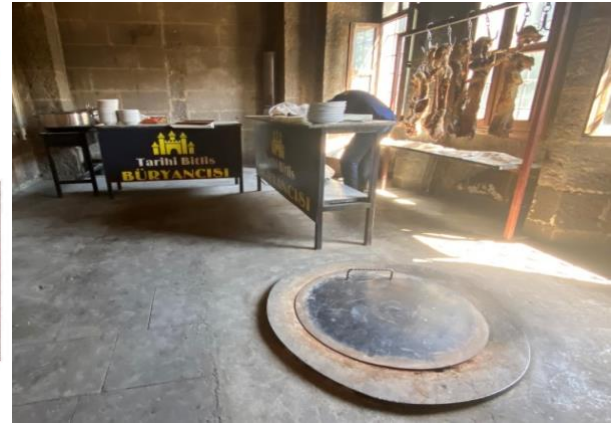
Şekil 39. Bitlis Eski Belediye Binası (a) İç mekân tandır plan ve en kesiti; (b) Tandır genel görünüşü (Kaynak: (a, b) Çalışma kapsamında yazar tarafından oluşturulmuştur, 2019).

Bitlis Eski Belediye Binası'nın özgün yapısal durumuna bağlı kalarak iç mekân içerisinde bazı ilave uygulamaları yapılmıştır. Yapının kuzeydoğu köşesindeki zemin döşemesine tamamıyla gömülü bir tandır zemin seviyesinde 0.60 m tabanda ise 1.00 m olan ve 1.80 m yüksekliğinde yuvarlak planlı olarak inşa edilmiştir (Şekil 39.a, 39.b). Tandırın bacası alt kotundan bir menfez yardımıyla mutfak zeminindeki özel hazırlanmış kanal ile hava sirkülasyonu sağlanmıştır (Şekil 39.a, 39.b).
