TAŞIMA GÜCÜ ÇOK İYİ OLMAYAN ZEMİNLERE İNŞA EDİLEN BETONARME VE ÇELİK YAPILARIN KIYASLANMASI

COMPARISON OF REINFORCED CONCRETE AND STEEL STRUCTURES BUILT ON GROUNDS WITH NOT VERY GOOD BEARING STRENGTH

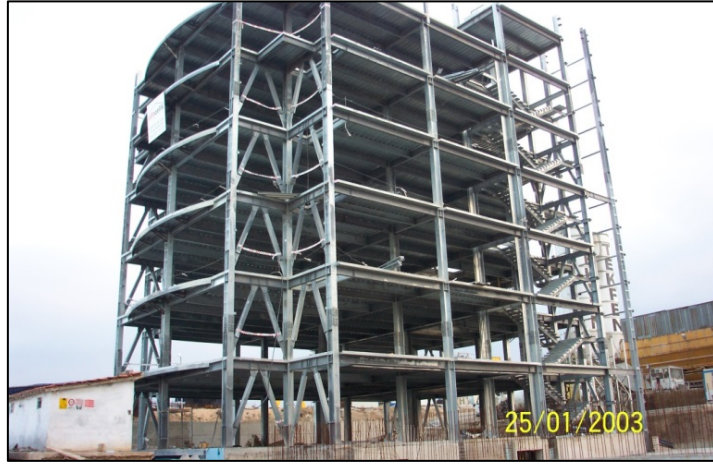
Şekil 1. Çelik Konstrüksiyon Yapının İnşa Aşamasındaki Görüntüsü [2].

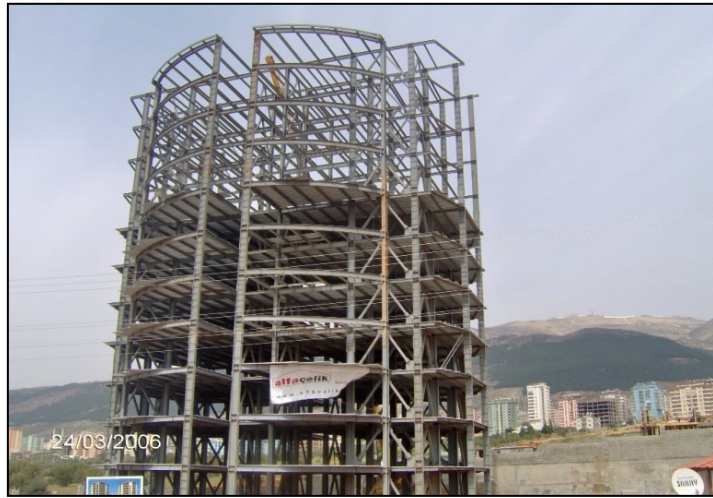
Şekil 2. Çelik Konstrüksiyon Yapının İnşa Aşamasındaki Bir Diğer Görüntüsü [2].

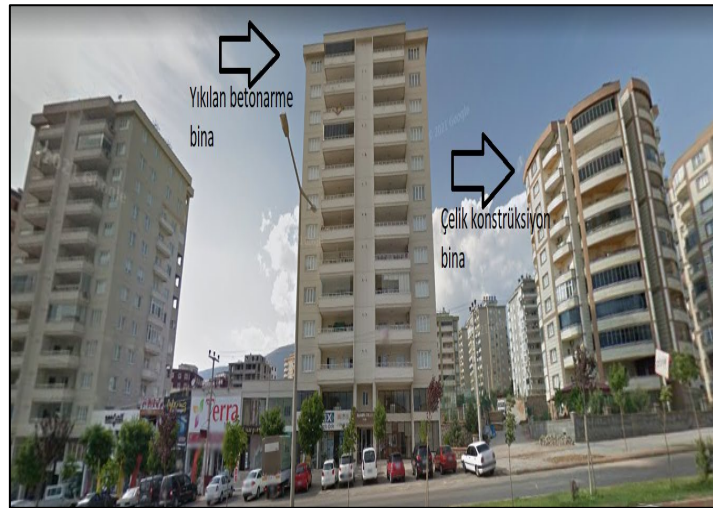
Şekil 3. Çelik Konstrüksiyon ve Betonarme Binaların Deprem Öncesi Görünümleri
(<https://www.google.com/streetview/>)

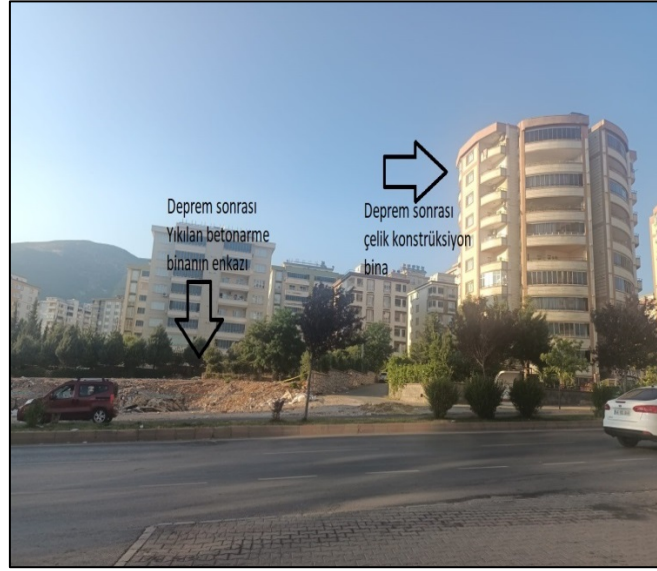
Şekil 4. Çelik Konstrüksiyon ve Betonarme Binaların Deprem Sonrası Görünümleri

Çalışmada incelenen bölgedeki zeminin tasarım dayanımı yüksek katlı betonarme yapıları inşa etmeye çok elverişli bulunmamaktadır. Bu sebeple incelenen betonarme yapılardan; zemin iyileştirme çalışmaları sonrası inşa edilen bina depremden sonra hafif hasar olarak sağlam kalmış, zemin iyileştirmesi yapılmadan inşa edilen diğer betonarme yapılardan iki bloğu ilk depremde farklı oturmalar sebebiyle yan yatmış, ikinci depremde ise maalesef daha ağır hasar olarak yıkılmıştır. Sitedeki diğer blok ise ağır hasar tespiti yapılarak boşaltılmıştır.

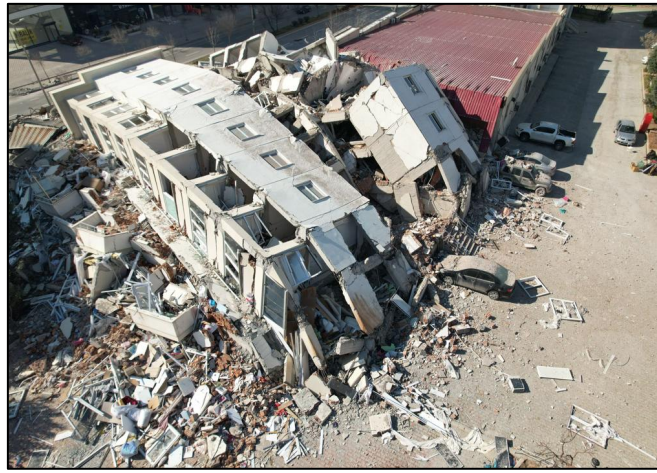
Şekil 5. Güçlendirme Yapılmadan İnşa Edilen Betonarme Yapıların, Yıkılan Bloklarının Enkaz Görüntüsü

- Yer altı su seviyesinin sığ tabakalarda bulunmasıyla sıvılaşma gerçekleşmiş veya temelin homojen olan tabii zemine oturtulmamasıyla yapı temelinde farklı oturmalar meydana gelmiştir.

- Deprem felaketinde ağır hasar alan betonarme karkas yapılar, henüz inşa aşamasındayken belirli duraksamalarla imal edilmiştir. Betonarme yapılar, çelik konstrüksiyon yapılar ile kıyaslanacak olursa; çeşitli sebeplerle yapım süresinin uzaması nedeniyle iklim ve çevre koşullarına daha fazla maruz kalmakta, tasarım mukavemetlerini kaybetmekte ve sismik aktivitelere beklenen direnci gösterememektedir.

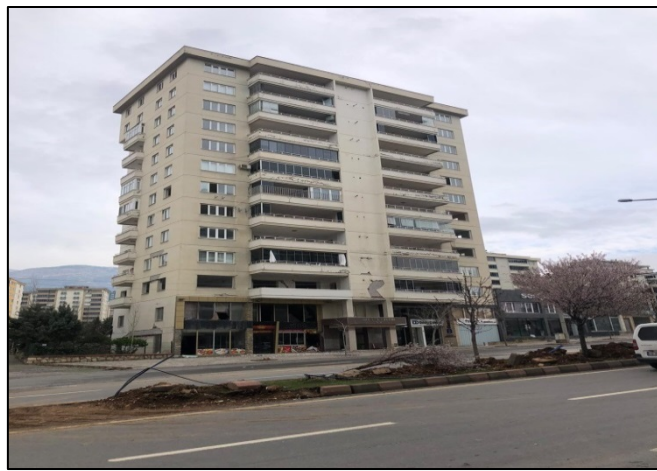
Şekil 6. Güçlendirme Yapılmadan İnşa Edilen Betonarme Yapıların, Ağır Hasar Alan Bloğunun Görüntüsü

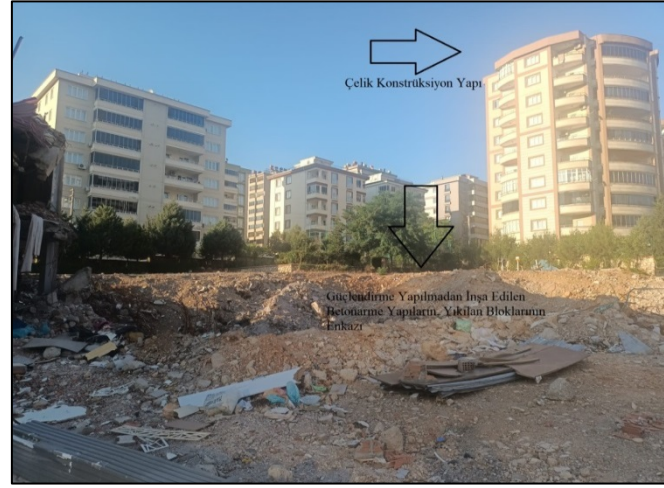
Şekil 7. Güçlendirme Yapılmadan İnşa Edilen Betonarme Yapıların, Yıkılan Bloklarının Enkaz Aşamasındaki Görüntüsü ve Çelik Konstrüksiyon Yapı

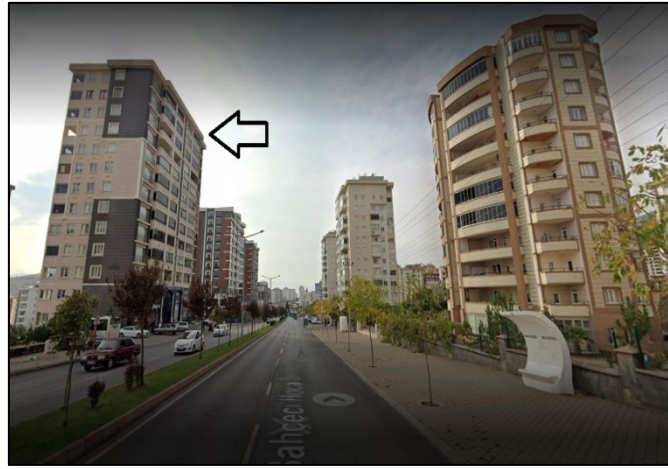
Şekil 8’de inşa edilmeden önce zemin iyileştirme çalışmaları yapılan betonarme karkas yapı ve çelik konstrüksiyon yapının görseli verilmiştir. Zemin iyileştirme projeleri genellikle; taşıma gücü problemi olan veya bina oturma değerlerinin kabul edilebilir sınırların üstünde olduğu veya sıvılaşma potansiyeli olan vb. zeminlerde uygulanmaktadır. Bu projeler: Fore kazık, Plastik (donatısız) Fore kazık, taş kolon, jet grout gibi yöntemlerle uygulanabilmektedir.

Şekil 8. Zemin İyileştirme Çalışması Yapıldıktan Sonra İnşa Edilen Betonarme Karkas Yapı
(<https://www.google.com/streetview/>)

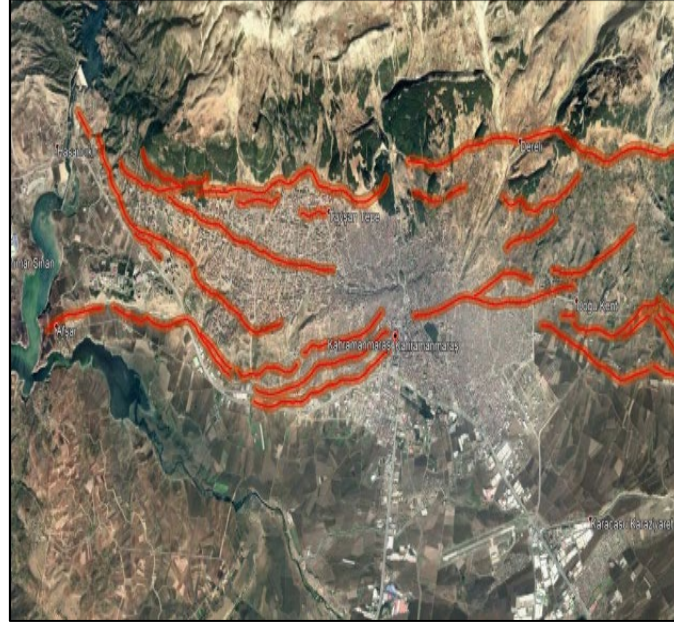
Şekil 11. Kahramanmaraş'taki Diri Fayları Gösteren Harita Örneği [8].
