Antik Yapı Malzemesi Olarak Tuğla ve Kiremit: Boğsak Adası Bizans Yerleşimi Örnekleme

BRICK AND TILE AS ANTIQUE BUILDING MATERIAL: BOĞSAK ISLAND BYZANTIUM SETTLEMENT SAMPLING

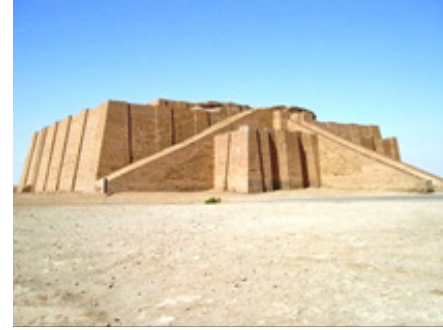
Görsel 2a. M.Ö. 2112-2095 Kral Ur-Nammu'ya ait tuğla zigurat. (Solda)

Kerpicing pişirilmesi ile tuğla elde edilmiş ve tarihte günümüzden yaklaşık 5000 yıl öncesinde Erhanedanlar Dönemi'nde büyük tapınak, saray yapıları yapılırken tuğla kullanılmıştır. Tuğla ile yapılmış en önemli yapı M.Ö. 2112-2095 kral Ur-Nammu'ya ait zigurattır (Roaf, 1996: 104; Bakırer, 1981: 2) (Görsel 2a). Bu dönemde bazı tuğlaların üzerinde çivi yazıları da bulunmaktadır. Yeni Babil Dönemi'nde (M.Ö. 6. yüzyıl) sırlı tuğlalarla yapılmış İştâr kapısına ait panellerin bir kısmı ile erken döneme ait yazıtlı

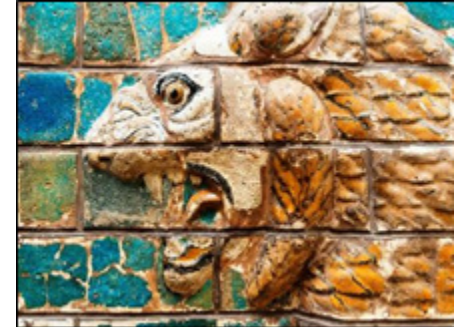
Görsel 2b. Yeni Babil Dönemi'nde (M.Ö. 6. yüzyıl) sırlı tuğlalarla yapılmış İştâr Kapısı

tuğla örnekleri İstanbul Şark Eserleri Müzesi'nde de sergilenmektedir (Benzel, 2010) (Görsel 2b). Roma döneminde M.S. 1. yüzyıldan itibaren özellikle Augustus Dönemi'nde (M.Ö. 27-M.S. 14) yapılarda tuğla kullanımı

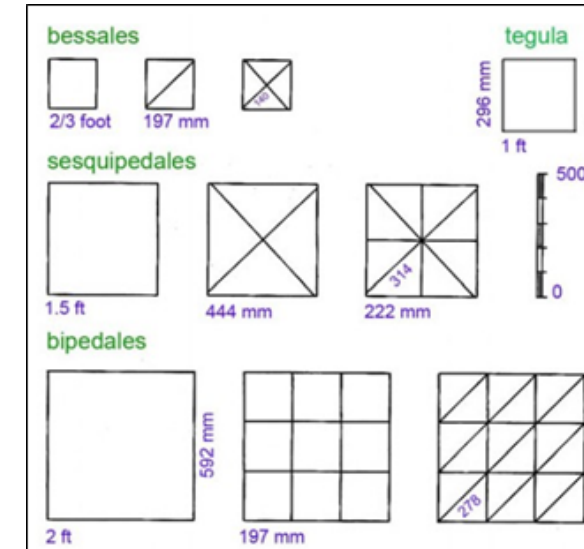
Görsel 4a. Roma Dönemi tuğla boyutları

Vitruvius o dönemde kullanılan tuğla tipleri hakkında da bilgi vermektedir, buna göre üç tip tuğla vardır: Birincisi, Yunancada Lidya türü olarak bilinen bir buçuk ayak uzunluğunda ve bir ayak genişliğinde olanıdır. Diğer iki tür ise yapılarda kullanılanlardır. Doron (Δωρον) Yunancada hem avuç hem de armağan anlamına gelmektedir, çünkü dönemde armağanlar her zaman avuçla sunulmaktadır. Beş avuç karelik tuğlaya "pentadoron", dört avuç kare olanına "tetradoron" denmektedir. Kamu binalarında genellikle "pentadoron", özel yapılarda ise "tetradoron" tipi tuğlalar tercih edilmektedir (Vitruvius, 1993: 30; Adam, 1999: 147) (Görsel 4).

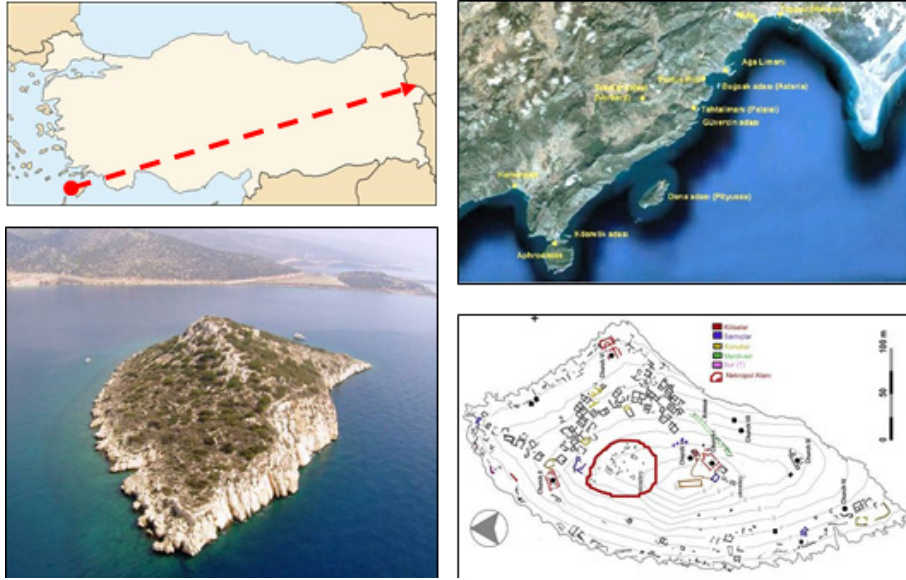
Görsel 5. Boğsak Adası: adanın konumu ve çevresinde tespit edilen antik yerleşmeler (üstte sağda), havadan görünüşü ve ada yerleşimi yapıları (altta sağda)

Isauria Bölgesi'nin güney kıyılarında, Mersin ili sınırları içinde, Taşucu'nun 8 km güneybatısında yer alan Boğsak Adası, Boğsak Koyu'nun güney girişinin 300 metre açığında yer alan yaklaşık 7 hektar yüzölçümünde, kuzey-güney yönünde yaklaşık 500 m, doğu-batı yönünde 250 m uzunluğa sahip tarıma elverişsiz küçük bir kayalıktır. Bu bölgenin en az bilinen ve en iyi korunmuş yerleşimlerinin başında gelmektedir (Görsel 5) (Varinlioğlu, 2011: 172; Varinlioğlu, 2012: 370).
