## Süreksizliklerde İkinci Derece Düzensizlik Açılarının Karşılaştırmalı Değerlendirilmesi

*A Comparative Assessment of the Second Degree Asperity Angles of Discontinuities*

Kamil KAYABALI<sup>1</sup>, Emre PINARCI<sup>2</sup>, Farhad HABIBZADEH<sup>3</sup>, Muhammet BEYHAN<sup>4</sup>

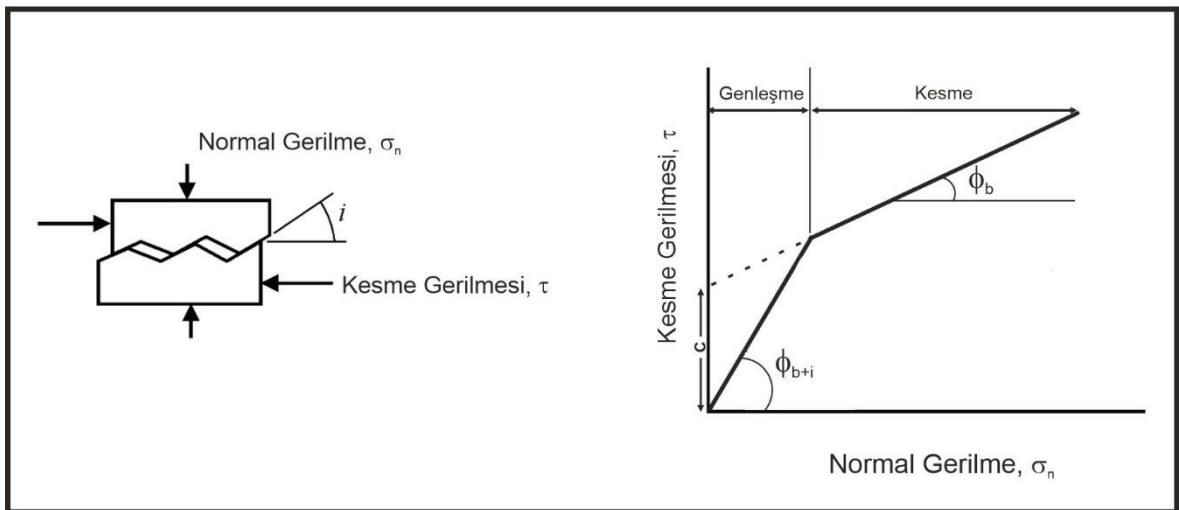
Şekil 1. Patton (1966)’ın pürüzlü bir eklem için  $\sigma - \tau$  ilişkisini temsil eden modeli.

Figure 1. Patton's (1966) model representing the  $\sigma - \tau$  relationship for a rough joint.

Daha sonra “testere dişi” şeklindeki örnekler üzerinde yaptığı doğrudan kesme deneyleri ile çift eğrili yenilme modelini geliştirmiştir (Patton, 1966; Wyllie & Mah, 2005; Hoek, 2023; Şekil 1). Başlangıçta bozulumamış ve birbirine kenetlenmiş pürüzlü bir yüzey ( $\phi_b + i$ ) toplam sürtünme açısına sahiptir. Artan normal gerilme ve yer değiştirme ile pürüzlülükler tıraşlanır ve sürtünme açısı, kayanın temel ( $\phi_b$ ) veya rezidüel ( $\phi_r$ ) sürtünme açısının minimum değerine kadar giderek azalır. Bu genişleme-kayma durumu Mohr diyagramında, başlangıç eğimi ( $\phi + i$ )’ye eşit olan ve daha yüksek normal gerilmelerde  $\phi_b$ ’ye düşen çift eğrili bir dayanım zarfı olarak temsil edilir (Patton, 1966; Wylie & Mah, 2005).

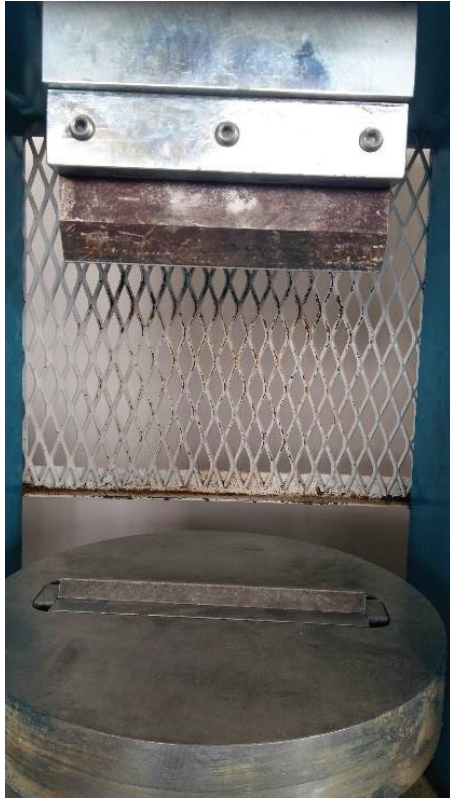
Şekil 2. Yapay süreksizlik elde etmede kullanılan düzenek.

*Figure 2. Apparatus used to obtain artificial discontinuities.*

Çalışmada Türkiye'nin farklı bölgelerinden elde edilmiş ve farklı petrografik özelliklere sahip 9 adet kaya örneği kullanılmıştır (Çizelge 1). Mermer firmalarından 15 cm'lik küpler şeklinde temin edilen kayalar laboratuvarında özel bir düzeneğe ile (Şekil 2) ortadan ikiye ayrılarak yapay süreksizlik düzlemleri elde edilmiştir. Tek eksenli deney cihazının alt ve üst başlıkları yerine balta ağzı şekilli uzun kesme aparatları monte edilmiştir. Bu kesme aparatları arasına tam ortasından yerleştirilen küp şekilli numune üzerine baskı yapılarak yük uygulanmış ve eş düzlemsel yapay süreksizler elde edilmesi sağlanmıştır.

Özel düzenek ile ikiye ayrılan numuneler göz ile incelenmiş ve bazı numunelerin kırılma yüzeylerinin konkav olduğu, eş düzlemsel yüzeyler oluşturacak şekilde ikiye ayrılmadığı görülmüştür. Bu numuneler, doğrudan kesme deneylerinde doğru sonuçları vermeyeceğinden dolayı kullanılmamıştır.

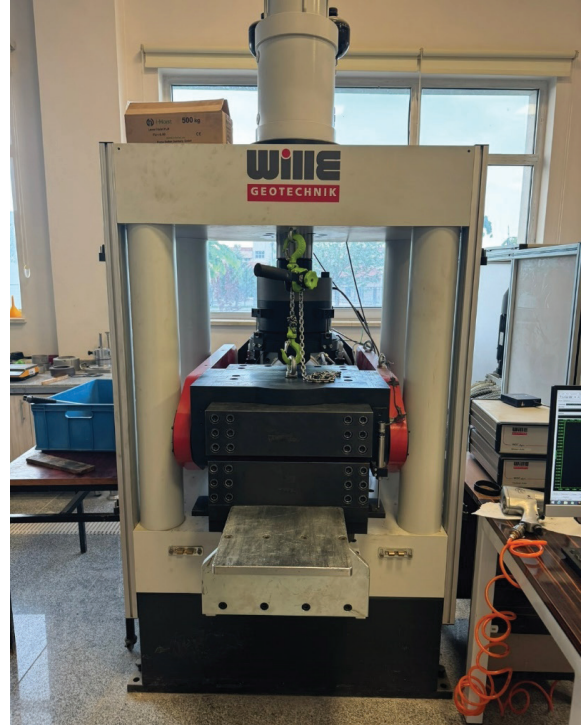
Şekil 3. Doğrudan kesme cihazı.

Figure 3. Direct shear device.

Çalışmada kullanılan servo kontrollü doğrudan kesme cihazı “Wille Geotechnik” markasıyla tasarlanmış ve üretilmiştir. Normal ve kesme yükleri, iki hidrolik pompa tarafından uygulanmaktadır. Hidrolik pompalar maksimum 300 kN normal ve kesme yükü uygulayabilme kapasitesine sahiptir. Kesme cihazı hem statik hem de dinamik kesme kuvvetleri uygulayabilmektedir. Deney sırasında yatay ve dikey yer değiştirmeler 25 mm ölçüm kapasitesine ve 0,001 mm ölçüm hassasiyetine sahip deformasyon ölçerler ile ölçülmektedir. Cihaz motorlarının ısınmasını önlemek için şebeke suyundan soğutma suyu sağlanmaktadır (Şekil 3). Elde edilen verileri kaydetmek için veri toplayıcı ve incelemek için yüksek çözünürlüklü dönüştürücüler kullanılmaktadır. Cihazda kullanılan tüm sensörler ve ölçüm üniteleri bilgisayar üzerinden GEOSys yazılımı ile kontrol edilmektedir.

Numune kalıbının içerisine daha önce bahsedildiği gibi yerleştirilen numune alçı donduktan sonra cihaz içerisine kesme düzlemine paralel olacak şekilde yerleştirilir, ayarları yapıldıktan sonra başlık kapakları kapatılarak vidaları sıkılır ve gerekli bağlantıları yapılır. Numunelere normal gerilme uygulanırken

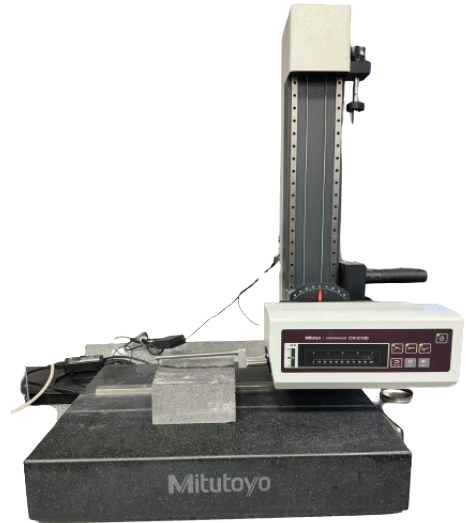
Şekil 4. Profilometre cihazı.

Figure 4. Profilometer device.

Özel düzener ile elde edilen taze yüzeylerin pürüzlülük açısı ölçümleri profilometre cihazıyla gerçekleştirilmiştir. Kaya süreksizliklerin pürüzlülükleri genellikle pürüzlülük tarağı kullanılarak belirlenir, ancak pürüzlülüklerin ölçümleri daha hassas ölçüm yapabilen farklı amaçlar için tasarlanmış elektromekanik pürüzlülük ölçüm cihazıyla yapılmıştır. Profilometre cihazı yatay yönde 100 mm ve düşey yönde 50 mm ölçüm yapabilmektedir. Cihazın ölçüm hızı kapasitesi 0,02-5 mm/s arasında olup, bu çalışma kapsamında ölçme hızı 1 mm/s olarak belirlenmiştir. Ölçümler Mitutoyo marka CV-2100 model cihazla farklı yönlerde (kesme yönünü, kesme yönüne dik ve çapraz) 0,1 mikron hassasiyetinde gerçekleştirilmiştir (Şekil 4).

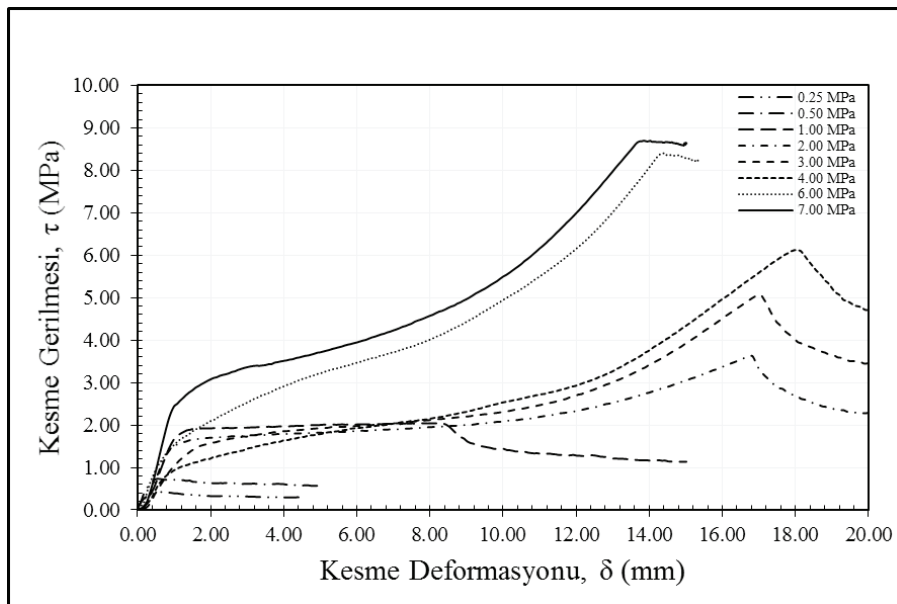
Şekil 7. 1 No'lu kaya için farklı normal gerilmelere ait gerilme - deşformasyonu grafikleri.

Figure 7. Stress-deformation graphs under different normal stresses for sample No 1.

her bir kaya için gerilme-deformasyon eğrileri elde edilmiştir. 1 No.'lu kayaya ait örnek gerilme-deformasyon eğrileri Şekil 7'de verilmiştir. Elde edilen gerilme deformasyon eğrilerinin pik noktaları o numune için yenilme yükü olarak kabul edilmiştir. Uygulanan normal gerilme ( $\sigma_n$ ) ve o normal gerilmelerde elde edilen yenilme yükleri ( $\tau$ ) kullanılarak yenilme zarfları çizilmiştir. Elde edilen yenilme zarflarının Patton çift eğrili yenilme modeline uyumlu olduğu gözlenmiştir. Düşük normal gerilmelerde kohezyon değeri sıfır olarak elde edilirken normal gerilmeler artırıldığında pürüzlülüklerin tıraşlanması sonrasında çizilen yenilme zarfında kohezyon değerinin yükseldiği görülmektedir. Elde edilen iki ayrı yenilme zarfının genellikle 2 MPa normal gerilme seviyesinde birbirleriyle kesiştiği görülmüştür. (Şekil 8).

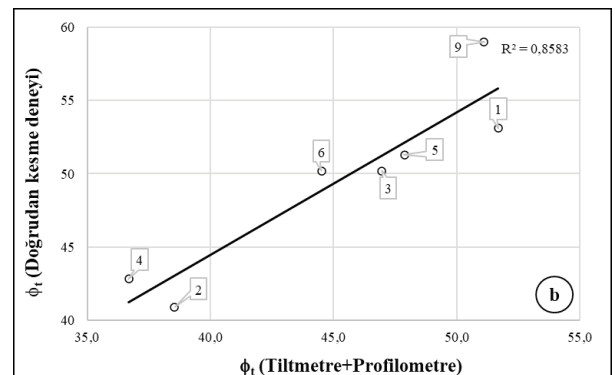
Şekil 9. Profilometre, tiltmetre ve doğrudan kesme deneylerinden elde edilen a)  $\phi_b$  değerlerinin ve b)  $\phi_t$  değerlerinin karşılaştırılması (7 No.'lu granodiyorit ve 8 No.'lu ve mermer hariç).

Figure 9. Comparison of a)  $\phi_b$  values b)  $\phi_t$  values obtained from profilometer, tiltmeter and direct shear tests (except No.7 granodiorite and No.8 marble).

deneylerinde elde edilen sonuçlar ile grafiksel olarak karşılaştırıldığında 9 kaya için  $\phi_b$  değerleri arasında 0,91 gibi oldukça yüksek bir korelasyon katsayısı ( $R^2$ ) elde edildiği görülmektedir. Ancak,  $\phi_t$  değerleri grafiksel olarak incelendiğinde 7 ve 8 No.'lu kayaların  $\phi_t$  değerlerinin iki farklı yöntemle göre farklı değerler aldığı görülmektedir. Bu iki kaya analiz dışında bırakıldığında geriye kalan 7 kaya arasında korelasyon katsayısının ( $R^2$ ) 0,86 olarak elde edildiği tespit edilmiştir (Şekil 9).
