# Tarihi Endüstriyel Binaların Koruma Eylemi ve İşlev Değişikliğinin Kentsel Mekâna Etkileri: Aydın Tekstil Fabrikası Örneği

## The Conservation of Historical Industrial Buildings and the Effects of Function Change on Urban Space: The Case of Aydın Textile Factory

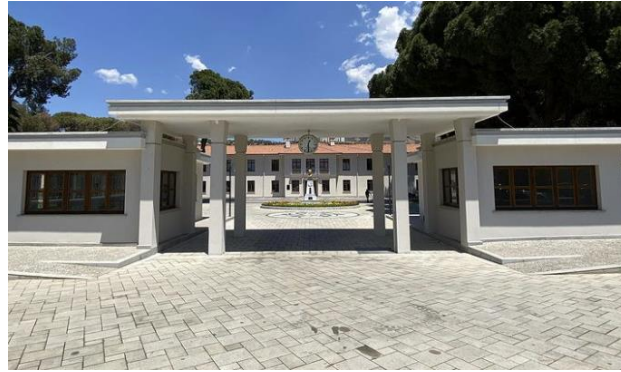
Şekil 8: 2022 Yılındaki Ana Girişten Görünüm, Etm Mimarlık, 2022

1955 yılında yapılan binanın ana giriş kapısı da aynı yılda betonarme sistemle yapılmıştır (bkz. Şekil 7). Fabrikanın yapıldığı yıllarda kapı üzerine konulan levhaların ise, günümüzde kaldırılmış olduğu görülmektedir (bkz. Şekil 8). Üzerinde sadece bir adet saat bulunmaktadır

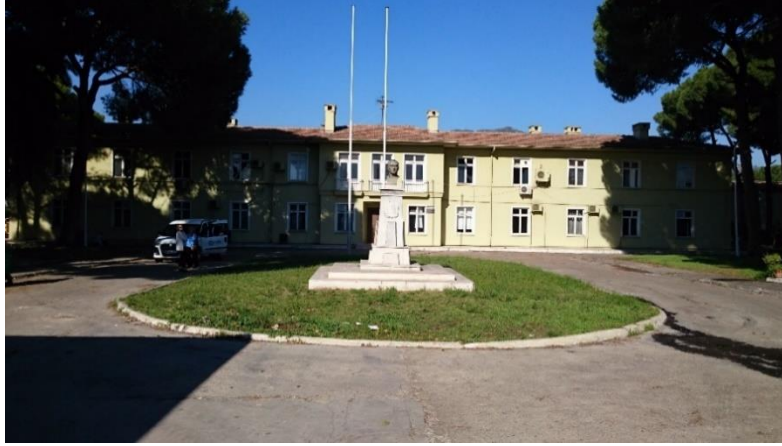
Şekil 10: Restorasyon öncesi Aydın Tekstil Fabrikası Yerleşkesi İdari Binası, Aydın Büyükşehir Belediyesi, Kent Tarihi ve Tanıtımı Daire Başkanlığı

İdari yapı 1953-1958 yılları arasında inşa edilmiş olup betonarme karkas ve beşik çatıya sahiptir. Çalışanların giriş yapabilmesi için üretim yapısı ile idari yapı arasında geçişi sağlayıcı revizyonlar yapılmıştır (Kolsal, 2015). Aydın Tekstil Yerleşkesinde giriş kapısı önünde yer almakta olan Yönetim Binası, yerleşkedeki ziyaretçileri karşılayan ilk binadır (bkz. Şekil 9). Cumhuriyet sonrası sanayi yerleşkelerinde ortak mimariye sahip olan iki katlı binanın kırma çatısı bulunmaktadır (bkz. Şekil 10). Cephenin ortasına yerleştirilen giriş kapısı ve üzerindeki balkon, ana gövdeden çıkma bir girişle

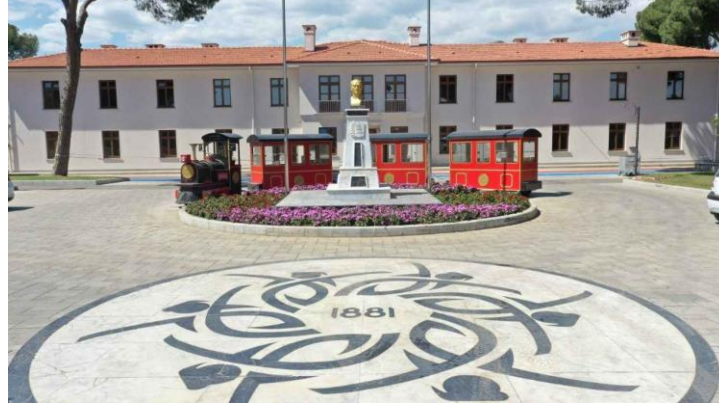
Şekil 12: 2022 Yılında Restorasyonu Bittikten sonra Aydın Tekstil Fabrikası Yerleşkesi İdari Binası, Ses Gazetesi, 2022

belirlenmiştir (bkz. Şekil 11). Yerleşkedeki ilk binanın ana girişinin hemen önünde bulunan Atatürk büstü tasarımı (bkz. Şekil 12), genellikle Cumhuriyet sonrası sanayi kampüslerinin ortak bir özelliğidir (Yaşdağ, 2021).

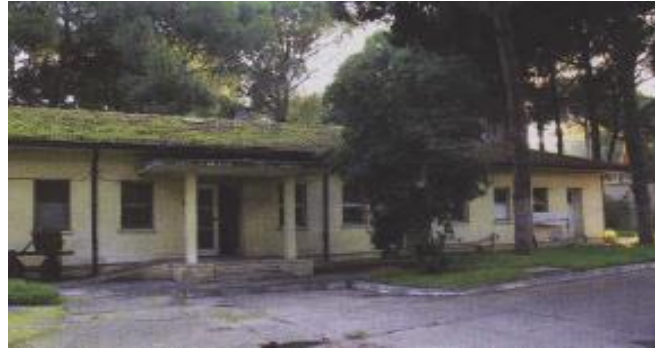
Şekil 15: Kreşin Görünüşü, Arıtan ve Karatosun, 2010

Tek katlı betonarme binanın kuzey cephesinde bir ana giriş kapısı, özellikle pencere açıklıkları ile harekete geçirilen simetrik cephede merkezi olarak konumlandırılmış çıkma iki sütunlu bir giriş bulunmaktadır (bkz. Şekil 15, Şekil 16) (Yaşdağ, 2021). Kreşin giriş bölümünün eski hali ise (bkz. Şekil 17) de yer almaktadır.

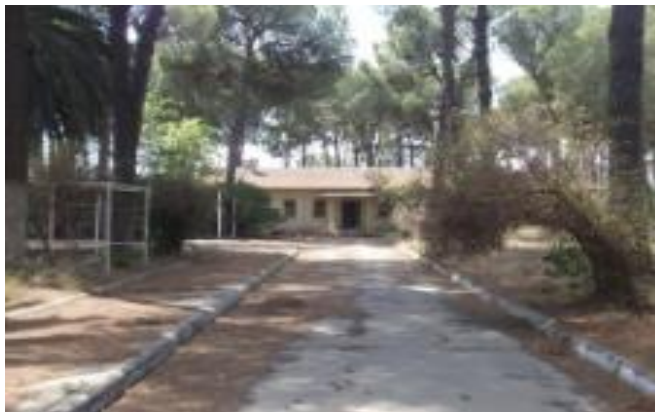
Şekil 16: Kreşin Görünüşü, Kolsal, 2015

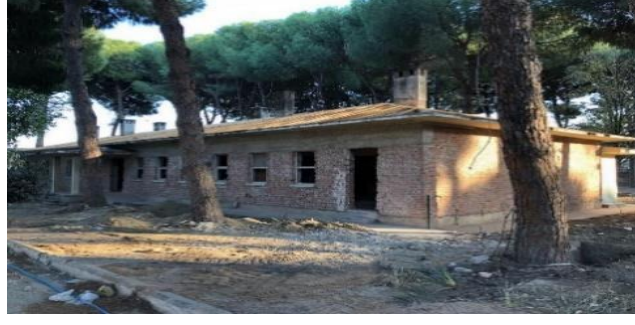
Şekil 17: Kreşin Giriş Bölümünün Eski Görünüşü, Etm Mimarlık, 2021

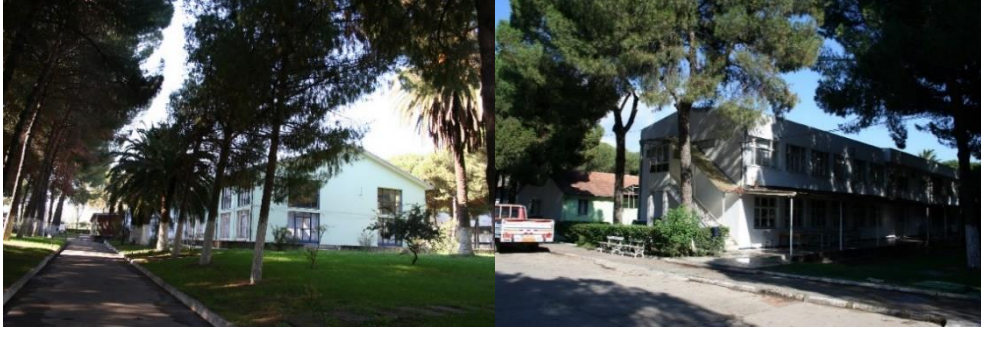
Şekil 22: Restorasyon Öncesi Yemekhaneye Ait Fotoğraflar, Aydın Büyükşehir Belediyesi, Kent Tarihi ve Tanıtımı Daire Başkanlığı

Yerleşke içinde sosyal yapılar arasında ilk dikkat çeken eski yemekhane (kantin) binası 1956 yılında inşa edilmiştir. 1982'de güneybatıdaki tek katlı bloğa misafirhane ve lokal olarak kullanılan kat ilave edilmiştir. Tek hacimli geniş açıklıklı bu yüksek betonarme yapı kısmen de olsa günümüze kadar korunmuştur (bkz. Şekil 22). Aydın Tekstil yerleşkesinin öğle yemeği ve mesai bitiminde çokça kullanılan yemekhane binası, toplantı, kurs gibi etkinliklerle, güneyindeki süs havuzu ile resmi davet ve baloların düzenlendiği sembolik bir yapıdır. Restorasyon çalışmalarında özgün yapının, zaman içinde niteliksiz müdahalelere maruz kalmış olduğu ve orijinaline uymayan muhdes ilavelerin varlığına rastlanılmış ve bu ilavelerden arındırılmıştır. Sıva raspaları ve temel gözlem açmaları ile yapının taşıyıcı sisteminin durum tespiti yapılarak uygun detaylarla yapı taşıyıcı sistemi güçlendirilmiştir.

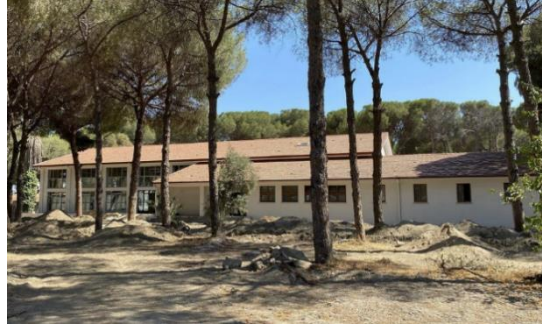
Şekil 25: Yemekhanenin Restorasyonu Yapılırken Görünüşü, Etm Mimarlık, 2022

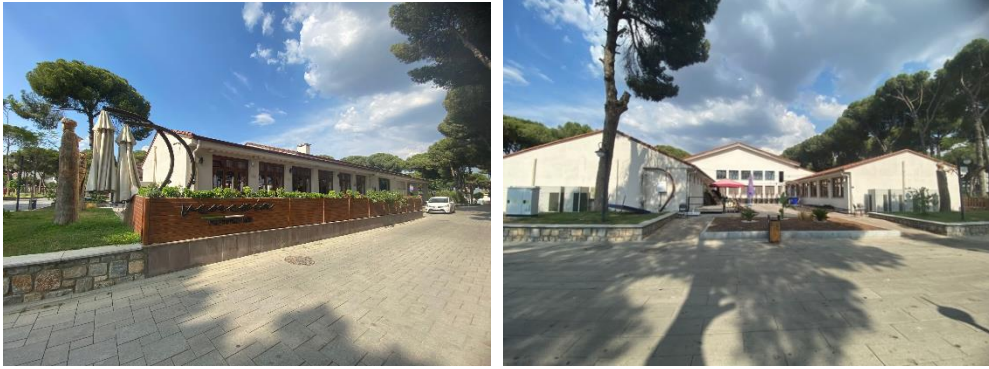
Şekil 26: Restoran Yapısının Son Hali, Kişisel Arşiv, 2024

Yapının kullanılmayacak durumda olan demir ve ahşap doğramalarının tamamı referans alınan özgün detaylarına sadık kalınarak yeni ihtiyaçları da karşılayacak şekilde düzenlenmiş ve yenilenmiştir. Yapının temel güçlendirmesi yapılmış (bkz. Şekil 23), zemin kaplamaları dönemine uygun karo siman (bkz. Şekil 24) kaplama ile yenilenmiştir. Yapının çatısına ait betonarme tabliye güçlendirilmiş, tek katlı bölümlerde de ahşap çatısı yenilenmiştir (bkz. Şekil 25). Yeni işlev kazandırılmasına yönelik olarak iç mekân kurgusuyla ıslak hacimler yapılmış, yapı çevresinde peyzaj ve çevre düzenlemesi yapılarak dış mekân kullanım alanları oluşturulmuştur (bkz. Şekil 26).

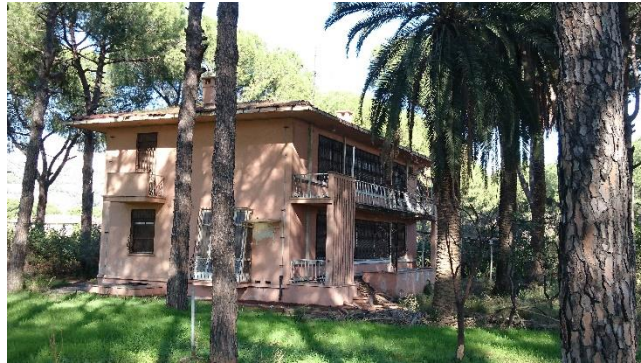
Şekil 30: Restorasyon Öncesi Görünüş, Aydın Büyükşehir Belediyesi, Kent Tarihi ve Tanıtımı Daire Başkanlığı

Yerleşkenin ilk yapılarından birisi olan müdür evi, 1955 yılında betonarme sistem olarak inşa edilmiş olup beşik çatıya sahiptir. Koruma Kurulundan tescilli olmayan bu yapı iki katlı olup yanında tek katlı bir bina da mevcuttur (bkz. Şekil 30). 1955 yıllarının dönemini yansıtan müdür evinde, dikey aksta oluşan rüzgarlık tarzı yapı öğeleri bulunmakta olup, balkonlarla bu öğeler kendini tekrarlamıştır. Temelde basit bir mimari yapıya sahiptir. Bahçe ile ilişkisini güney cephesi sağlamaktadır. Günümüzde bilim teknoloji kulübü olarak hizmete açılmıştır (bkz. Şekil 31).

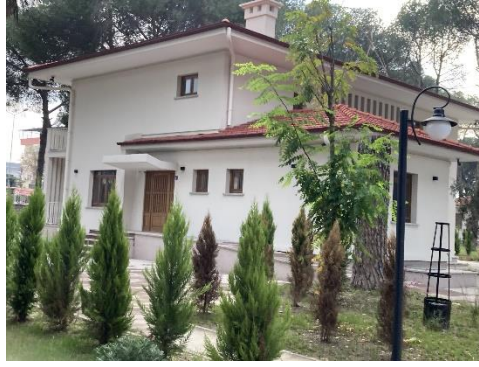
Şekil 31: Müdür Evinin Restorasyonu Tamamlandıktan Sonraki Görünüşü, Kişisel Arşiv, 2022

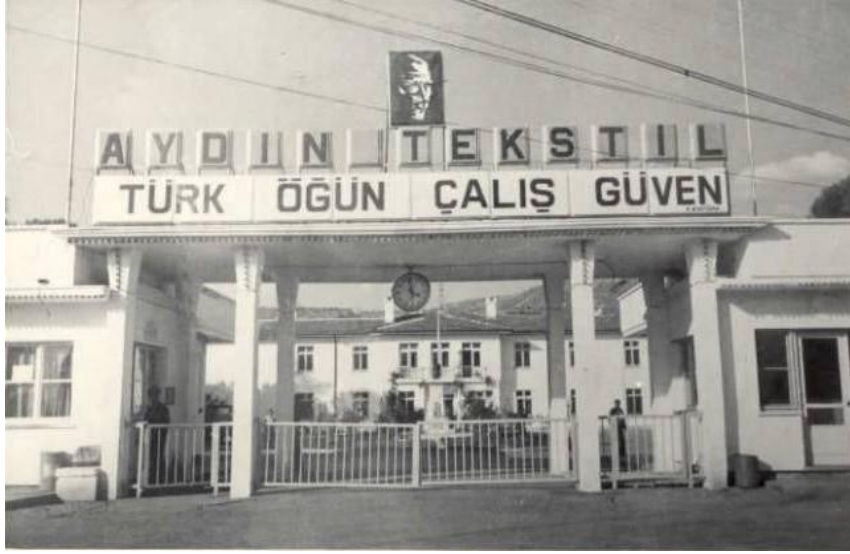
Şekil 33: Aydın Tekstil Fabrikası Ana Girişi, Aydın Tekstil Fabrikası, 2010

Üretim yapısının, idari yapı arasında çalışanların girip çıkabilmesi için 3 adet bağlantısı bulunmakta olup, bunlardan birisinde çalışanların kart bastığı kısımların yer aldığı hacmin duvarlarında uyarı levhaları bulunmaktadır. Bu levhalar dışında cumhuriyetin yeni kuruluş yıllarında olmasından kaynaklı "Türk, Öğün, Çalış, Güven" levhası fabrikanın temel ögesi durumundadır. Aynı şekilde fabrika yerleşkesinin ana giriş kapısının üzerinde (bkz. Şekil 33) söz konusu levhadan mevcut olup fabrikanın temel işaret ögesi niteliğindedir.
