Sarı, Yavuz, “Arsin-Yanbolu Vadisi’nde Bulunan Tek Kemer Gözlü Taş Köprüler”, *Karadeniz Araştırmaları Enstitüsü Dergisi*, 10/22, ss.265-295.
DOI: 10.31765/karen.1496975

ARSİN-YANBOLU VADİSİ’NDE BULUNAN TEK KEMER GÖZLÜ TAŞ KÖPRÜLER*

SINGLE ARCH STONE BRIDGES IN THE ARSIN-YANBOLU VALLEY

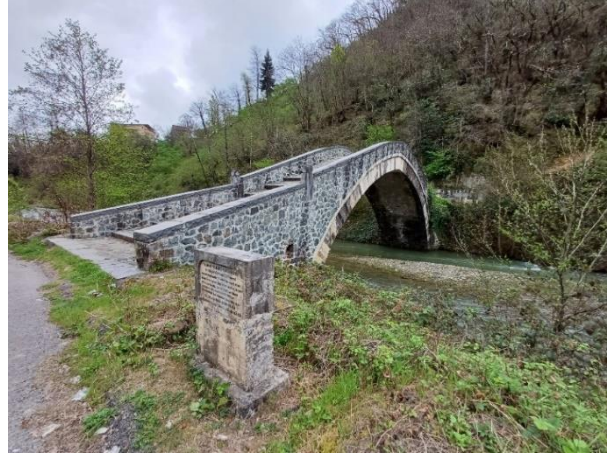
Foto. 2. Yeniköy Köprüsü Güney Cephe Görünüm (2024)

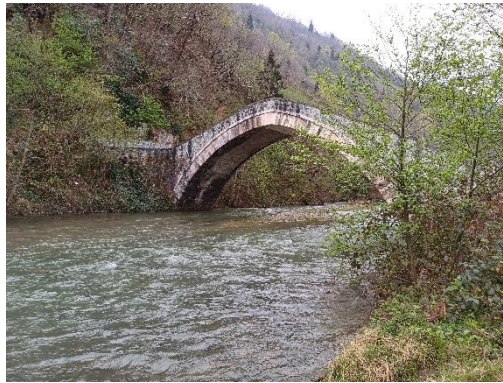
Foto. 3. Yeniköy Köprüsü Kuzey Cephe Görünüm (2024)

Üzerinde süsleme unsuru bulunmayan köprünün korkuluk bitimlerinde ve kemer kısmında kesme taş, diğer kısımlarında ise moloz taş kullanılmıştır. Köprü tabliyesinin batı yöndeki girişinde sekiz, doğu girişinde ise dört basamak mevcuttur. Tabliye üzerindeki suların tahliyesi için doğu ve batı girişe kuzey-güney doğrultuda uzanan kanal yerleştirilmiştir. Kanallarda biriken su birer oluk vasıtasıyla dışa akıtılmaktadır. Köprünün kemer ayakları dere yatağı üzerine oturmaktadır /Foto. 3-5).

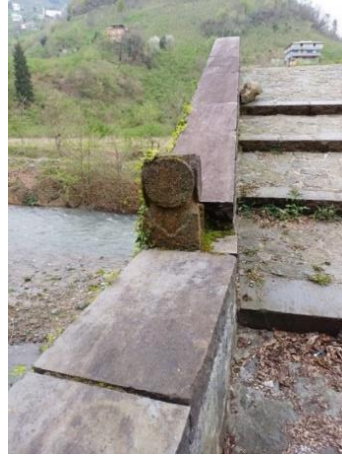
Foto. 4. Yeniköy Köprüsü Baba Taşı Örneği (2024)

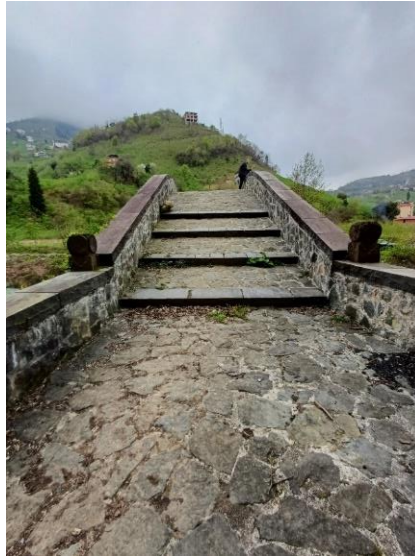
Foto. 5. Yeniköy Köprüsü Tabliye Görünüm (2024)

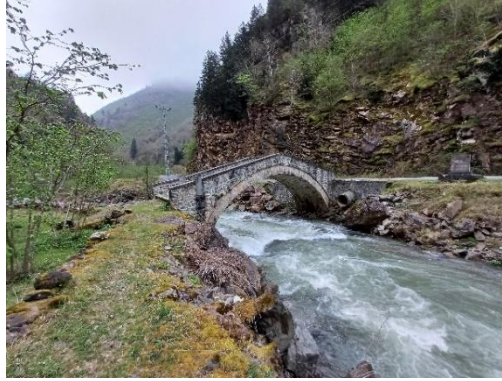
Foto. 9. Sincan Köprüsü Kuzey Cephe Görünüm (2024)

Yanbolu vadisinde bulunan köprü, sahile yaklaşık 22.2 km uzaklıktadır. Atayurt Mahallesi sınırları içerisinde yer alan köprü ana yolun hemen kenarındadır. Kitabesi mevcut olmayan köprünün kesin inşa tarihi, banisi ve mimarı bilinmemektedir. 2010-2011 yılları arasında Karayolları 10. Bölge Müdürlüğü tarafından onarılmıştır. Onarım sonrasında yapının güney yönüne bilgi panosu eklenmiştir. Bağımsız olarak yerleştirilen panosuna göre yapı 19. yüzyılda inşa edilmiştir (Foto. 8). Başdurak Mahallesi'ni vadideki anayola bağlayan köprü günümüzde ayakta olup yaya geçişine açıktır (Foto. 9).

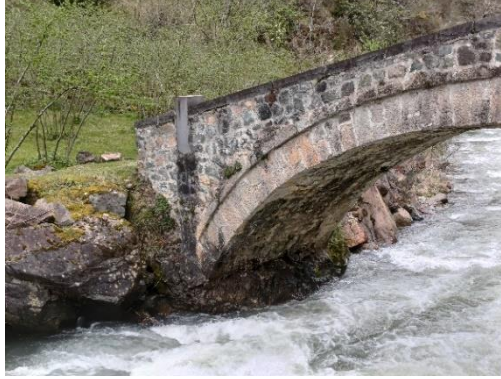
Foto. 12. Sincan Köprüsü Malzeme Detayı (2024)

Üzerinde süs ögesi olmayan köprünün korkuluk yüzeyleri kesme taş, kemeri ince yontu kesme taş, diğer bölümler ise moloz taş malzemedir. Köprü ayakları derenin her iki yanındaki doğal kayalar üzerine oturmaktadır (Foto. 12-13).

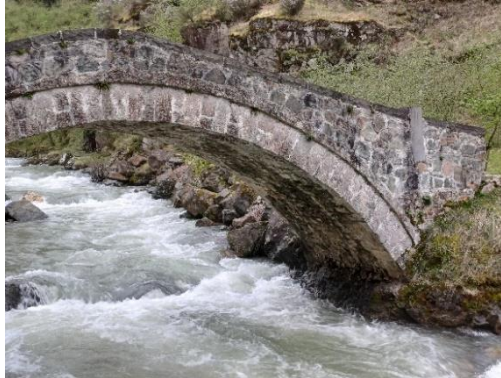
Foto. 13. Sincan Köprüsü Ayak Detayı (2024)

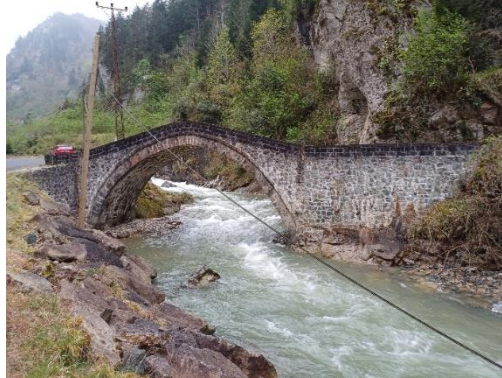
Foto. 15. Kaşıkçı Köprüsü Kuzey Cephe Görünüm (2024)

Tek gözlü ve sivri kemerli köprü, tipolojik olarak ortadaki geniş ve yüksek ana kemere doğru, her iki yandan çıkışla yükselen, dik köprüler grubuna girmektedir (Foto. 15, Şekil 4). Köprünün

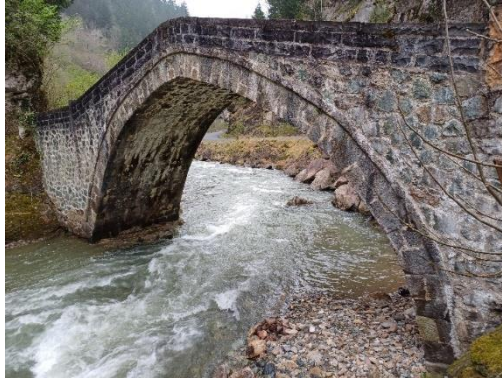
Foto. 18. Kaşıkçı Köprüsü Malzeme Detayı (2024)

Süsleme unsurlarından yoksun köprünün kemer kavsinde ince yontu taş, korkuluğun üst yüzeyinde düzgün kesme taş, diğer kısımlarda ise moloz taş kullanılmıştır. Köprü ayakları her iki yönde ana kaya üzerine oturmaktadır (Foto. 18).

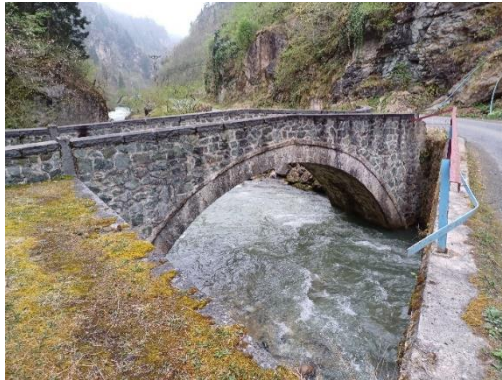
Foto. 21. Tandırlı Köprüsü Güney Cephe Görünüm (2024)

Tek gözlü ve yuvarlak kemerli köprü tipolojik olarak yükseklik ve genişlik bakımından büyük fark göstermeyen düz köprüler grubuna girmektedir. Ancak çıkışların eğimi oldukça azdır (Foto. 21, Şekil 5). 20.58 m uzunluğa sahip köprünün genişliği korkuluklarla birlikte 3.24 m boyutlarındadır. 0.69 m yüksekliğindeki korkulukların her iki ucuna birer baba taşı yerleştirilmiştir. Köprünün kemer açıklığı 11.20 m, kemerin en üst noktasının su yüzeyine olan yüksekliği ise 4.70 m'dir.

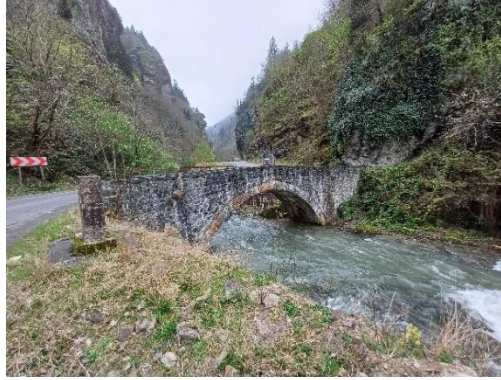
Foto. 22. Tandırlı Köprüsü Kuzey Cephe Görünüm (2024)

Köprünün kemerinde ve korkulukların üst kısmında ince yontu kesme taş, diğer kısımlarında ise moloz taş kullanılmıştır. Köprü tabliyesinin her iki ucunda kuzey güney doğrultuda uzan birer su kanalı vardır. Söz konusu kanalda biriken sular birer oluk vasıtasıyla dışarıya akıtılmaktadır. Süsleme unsurları açısından yoksun köprünün ayakları ana kaya üzerine oturmaktadır (Foto. 22-23-24).

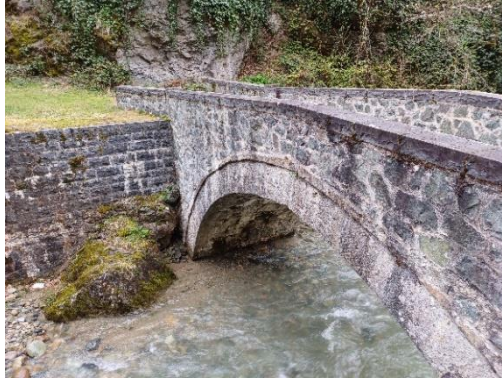
Foto. 24. Tandırlı Köprüsü Malzeme Detayı (2024)

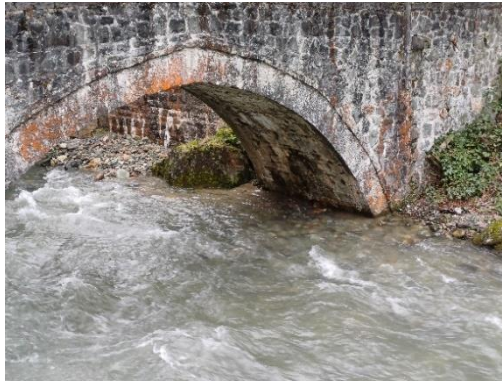
Foto. 25. Tandırlı Köprüsü Ayak Detayı (Y. Sarı, 2024)

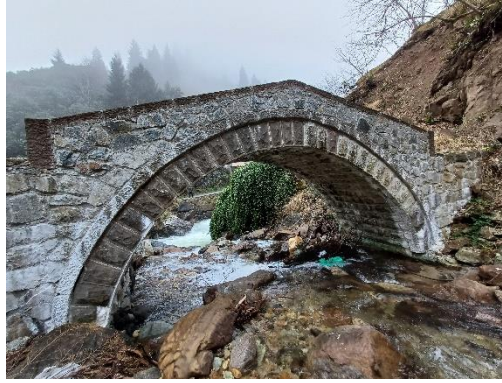
Foto. 29. Tarihi Agrid (Çamlıyurt II) Köprüsü Malzeme Detayı (2024)

Köprü'nün kemerinde ve korkuluklarının üst kısmında ince yontu, diğer kısımlarda ise kaba yontu taş malzeme kullanılmıştır. Süsleme unsurları açısından yoksun köprü'nün ayakları ana kaya üzerine oturmaktadır (Foto. 29-30).

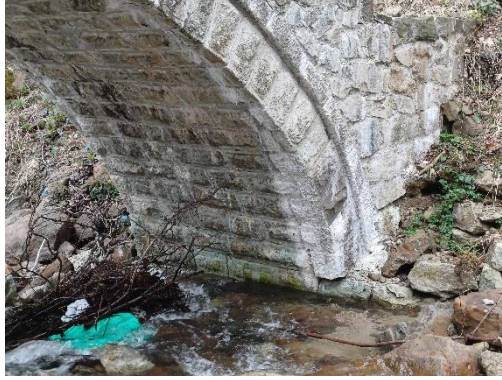
Foto. 30. Tarihi Agrid (Çamlıyurt II) Köprüsü Ayak Detayı (2024)

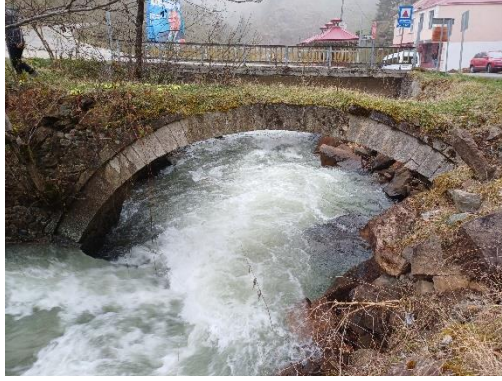
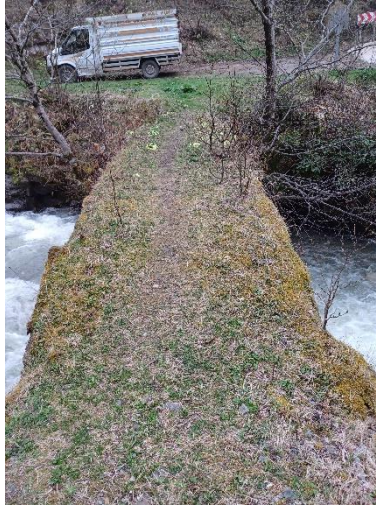
Foto. 33. Agrit Köprüsü Güney Cephe Görünüm (2024)

Foto. 34. Agrit Köprüsü Tabliye Genel Görünüm (2024)

yükseklik ve genişlik bakımından büyük fark göstermeyen düz köprüler grubuna girmektedir. Kemerinin en üst noktası ile su yüzeyi arasında yaklaşık 3.20 m yükseklik vardır. Oldukça bakımsız olan köprünün tabliyesi zaman içerisinde toprak, ot ve ağaç fidanlarıyla kaplanmıştır (Foto. 33-34).

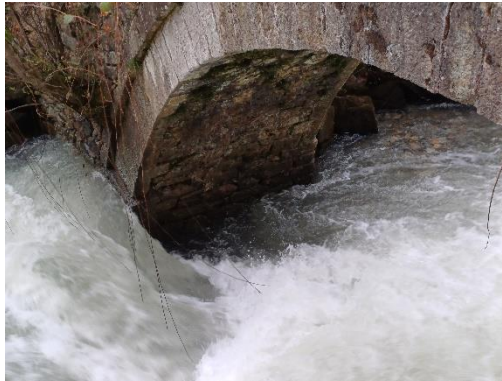
Foto. 35. Agrit Köprüsü Ayak Detayı (2024)

Köprünün kemerinde ince yontu, diğer kısımlarında ise kaba yontu taş malzeme kullanılmıştır. Süsleme öğeleri bulunmayan köprünün ayakları ana kaya üzerine oturmaktadır. Söz konusu köprünün ana yolla bağlantısı bulunmaktadır (Foto. 32, 35). Ancak yaklaşık 10 m aşağısında Çamlıyurt mahallesine ulaşımı sağlayan betonarme malzemeli köprü inşa edilmiştir (Foto. 36).

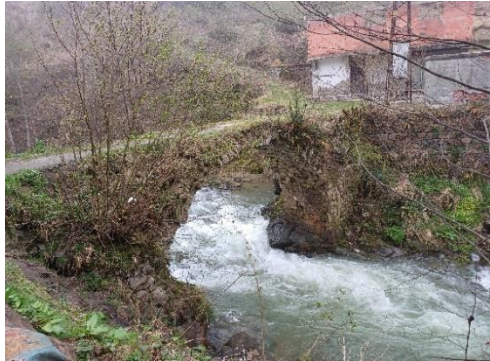
Foto. 38. Goballı Köprüsü Kuzey Cephe Görünüm (2024)

12.30 m uzunluğa sahip köprünün genişliği 2.29 m'dir. Tek gözlü ve yuvarlak kemerli köprü tipolojik olarak yükseklik ve genişlik bakımından büyük fark göstermeyen düz köprüler grubuna girmektedir (Foto. 38). Korkuluğu bulunmayan köprü kemerinin en üst noktası ile su yüzeyi arasındaki yükseklik 6 m'dir. Zaman içerisinde kaderine terk edilen köprü oldukça bakımsızdır. Tabliyeyi, toprak, ot ve ağaç fidanları kaplamıştır. Tabliyenin alt yüzeyinde ve ayaklarının ana karayla birleştiği noktalarda ciddi hasarlar görülmektedir (Foto. 39).

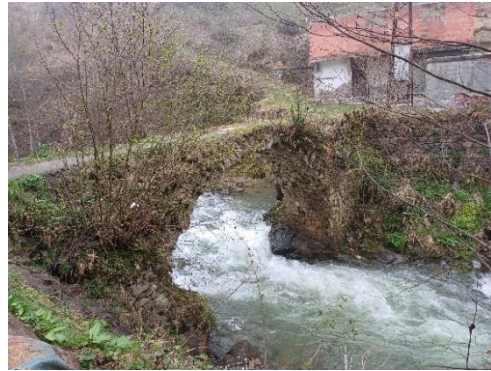
Foto. 41. Goballı Köprüsü Malzeme Detayı (2024)

Kaba yonu taş malzemeyle inşa edilen köprünün ayakları ana kaya üzerine oturmaktadır (Foto. 41). Köprüde herhangi bir süsleme ögesi bulunmamaktadır. Köprünün doğu ayağına yakın noktada ticarethane görülmektedir. Söz konusu ticarethanenin üst kısımları yakın dönemde eklenmiş olsa da temelleri eski yapılara aittir (Foto. 42). Köprünün batı yönünde de cami ve bir yapı daha mevcuttur (Foto. 40).

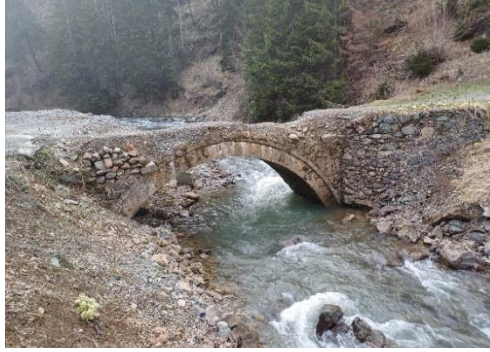
Foto. 43. Yamakoğun (Ayeni) Köprüsü Kuzey Cephe Görünüm (2024)

Tek kemer gözlü ve yuvarlak kemerli köprü tipolojik olarak yükseklik ve genişlik bakımından büyük fark göstermeyen düz köprüler grubuna girmektedir (Foto. 43). Köprü'nün uzunluğu 8.50 m, genişliği ise 2.90 m'dir. Köprü kemerinin en üst noktası ile su yüzeyi arasındaki yükselti 3.40 m'dir. Korkuluğu bulunmayan köprü oldukça bakımsız durumdadır. Ana yolla bağlantısı bulunan köprü'nün taşıt kullanımına uygun olabilmesi için yakın zamanlarda üzerine taş ve çakıl malzeme serilmiştir. Ancak gerek ayaklarına doğru gerekse örtü malzemesinde oluşan hasarlar sebebiyle araç kullanım imkanı ortadan kalkmıştır (Foto. 44-45).

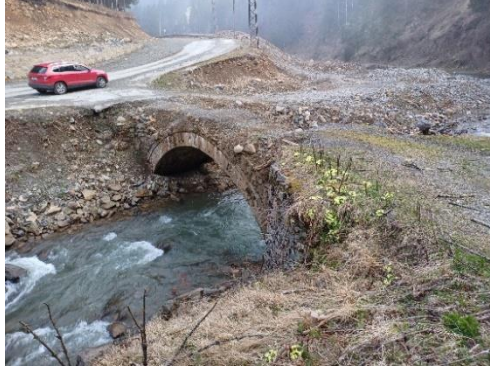
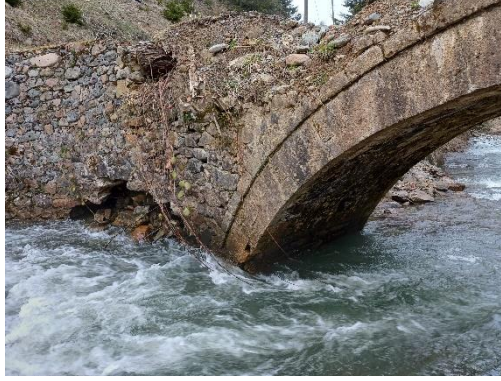
Foto. 45. Yamakoğun (Ayeni) Köprüsü Tabliye Görünüm (2024)

Foto. 46. Yamakoğun (Ayeni) Köprüsü Ayak Detayı (2024)

Kemerinde ince yontu, diğer yerlerinde ise kaba yontu taş malzeme kullanılan köprüde süsleme unsuru bulunmamaktadır. Köprü ayakları her iki yönden ana kaya üzerine oturmaktadır (Foto. 45-46).

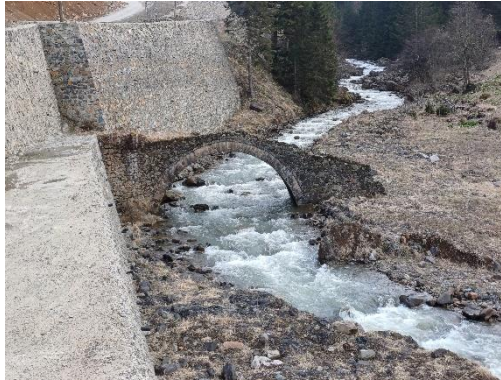
Foto. 47. Binatlı (Terzili, Cingalli) Köprüsü Kuzey Cephe Görünüm (2024)

Doğu-batı doğrultuda uzanan köprünün uzunluğu 16 m, genişliği ise 2.36 m'dir. Tek gözlü, yuvarlak kemerli köprü tipolojik olarak ortadaki geniş ve yüksek ana kemere doğru, her iki yandan çıkışla yükselen, dik köprüler grubuna girmektedir (Foto. 47-48). Köprünün kemer açıklığı 7.60 m, kemerin en üst noktası ile su yüzeyi arasındaki yükseklik ise 4.50 m'dir. Kemerinde ince yontu, diğer kısımlarında ise kaba yontu taş malzeme kullanılan köprünün korkuluk yüksekliği 0.44 m'dir (Foto. 49).

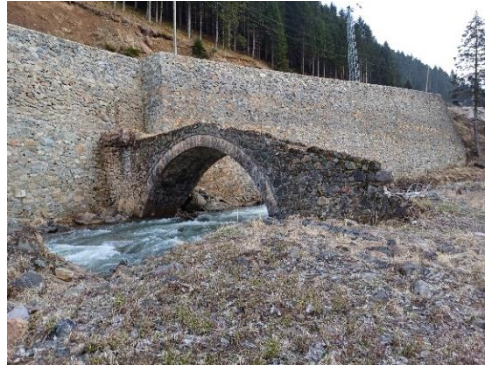
Foto. 49. Binatlı (Terzili, Cingalli) Köprüsü Kemer Detayı (2024)

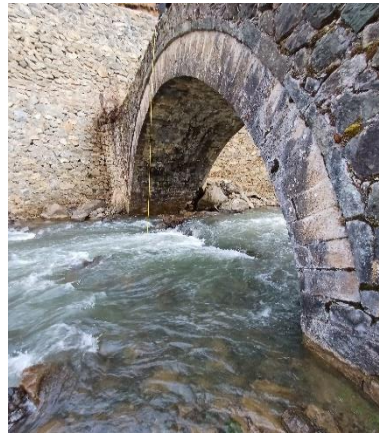
Foto. 50. Binatlı (Terzili, Cingalli) Köprüsü Ayak Detayı (2024)

Yol çalışmaları sebebiyle köprünün ana yolla bağlantısı günümüzde bulunmamaktadır (Foto. 49). Ayakları her iki yönden ana kayaya oturan köprüde süsleme unsuru görülmemektedir (Foto. 50). Oldukça bakımsız olan köprünün tabliyesi toprak, ağaç fidanı ve otlarla kaplanmış olup, batı yönden de yavaş yavaş yıkılmaların başladığını söyleyebiliriz. Ayrıca korkuluğu da büyük oranda tahrip olmuştur (Foto. 51).

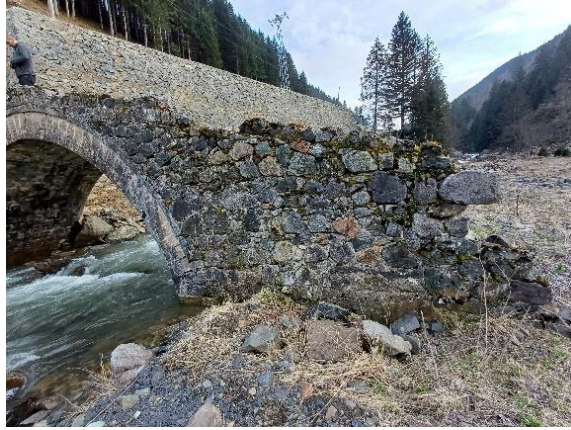
Foto. 51. Binatlı (Terzili, Cingalli) Köprüsü Yıkık Bölümleri (2024)
