Antalya Merkezinde Bulunan Şeyh Sinan Camisi'nin Mimarisi Üzerine Bir Değerlendirme

An Evaluation On The Architecture Of The Sheikh Sinan Mosque Located In The Center Of Antalya

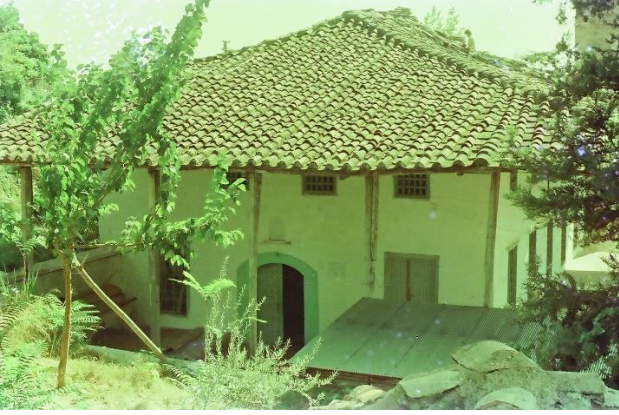
Foto 1. Şeyh Sinan Camisi'nin Giriş Cehesi (VGM Arşivi)

İri moloz taşlarla inşa edilen duvarlarda, taşların arasında yatay biçimde konulmuş duvarlara esneklik veren ağaç hatıllar bulunmaktadır. Harime ana giriş kapısının olduğu kuzey cephede çatının uzantısı olan sundurmaya ayrıca tenekeden bir ekleme daha yapılmış ve adeta cephenin bu yönünün üzeri şadırvana kadar kapatılmıştır. Teneke ile uzatılan bu kısmın altında ihata duvarına dayalı olarak yapılmış abdest alma yeri ve musluklar bulunmaktadır. Buraya batı yönünden iki basamaklı granit kaplı bir merdivenle çıkılmaktadır. Dış cephesinin tamamı beyaz renkte sıvalıdır. Çatısı dört yana eğimli ahşap kırma çatı olup üzeri sonradan yapıldığı düşünülen yeni oluklu alaturka tipi kiremitle kaplıdır (Çizim 5) (Foto 1-2)

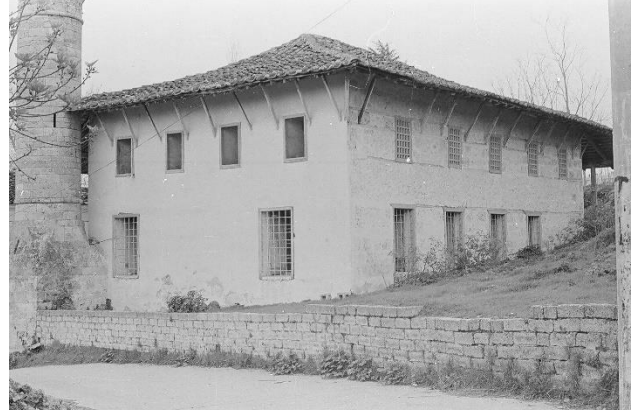
Foto 2. Şeyh Sinan Camisi'nin Güney-Doğu Cehesi (VGM Arşivi)

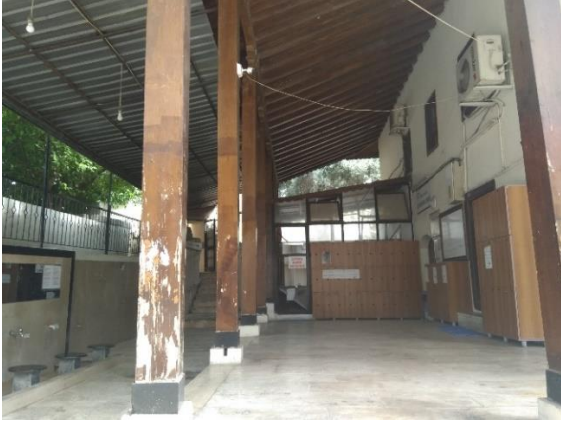
Foto 3. Kuzey Cephenin Genel Görünümü

Duvar kalınlıkları mihrap duvarında yaklaşık 94 cm, diğer duvarlarda yaklaşık 80-84 cm, pencere açıklıkları ise yaklaşık 118 cm olarak ölçülmüştür. Yapının ilk tasarımında alt ve üst katlarda doğu ve batı yönlerde beş pencere simetrik durumda karşılıklı olarak yer alması gerekirken doğu yöndeki üstteki bir pencere iptal edilerek duvar sıvanarak kapatılmıştır. Kuzey ve güney yönlerde alt katta karşılıklı ikişer pencere simetrik olarak yer alması gerekirken güney (kıble) yönündeki pencere sistemi ile kuzey yani giriş cephesindeki pencere sisteminin tasarımda aynı olduğu ancak kuzey yönde üstte bulunan bir pencerenin sonradan kapatıldığı ve üzerinin sıvandığı anlaşılmaktadır. Dolayısıyla burada üst katta pencere sayısı kuzey yönde üç, güney yönde dört adettir. Camiye giriş kapısının her iki tarafında giriş kapısının yüksekliği kadar büyük ölçülerde dikdörtgen formlu pencerelerden birisinin (batı yöndeki) işlevinin değiştirilerek sonradan kapı olarak kullanıldığı anlaşılmaktadır. Pencerelerin alt kısmı zeminin hemen üzerinden başlamaktadır. Tüm pencereler içte ve dışta olmak üzere çift çerçelidir (Foto 3 ve 4). Zemin kat pencereleri dış cephede ahşap görünümlü "pvc" tabir edilen sert plastik çerçelidirler. Zemin katta yer alan tüm pencereler çift kanatlı ve demir parmaklıklıdır.

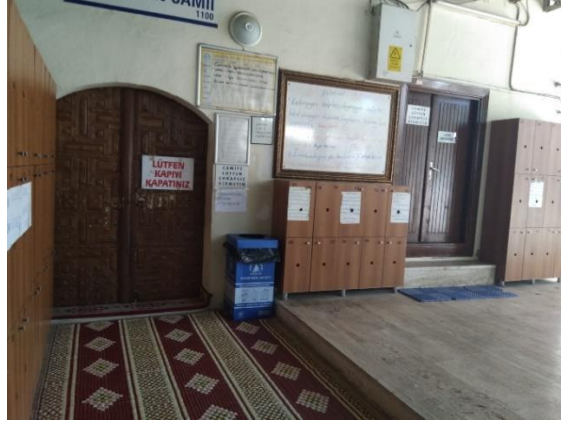
Foto 4. Kuzey Cephe Pencerenin Kapı Olarak Açılması

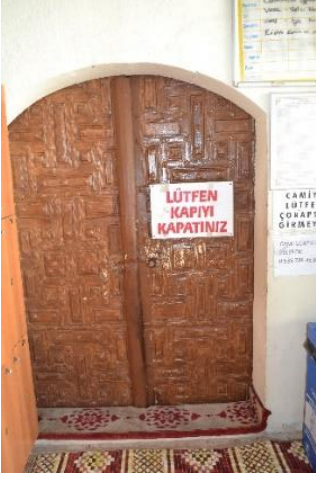
Foto 5. Kuzey Cephe Ana Giriş Kapısı
(Mimar Özlem Durmaz Kaya)

Giriş cephesinde alt katta ortada basık kemerli bir giriş kapısı vardır. Camiye girişler bu kapıdan sağlanmaktadır. Giriş kapısının lento ve söveleri yekpare blok taşlardanır. Ana giriş kapısının üzerinde basık kemerli olduğu anlaşılan bir kitabe boşluğunun olduğu görülmektedir. Ancak kitabesi mevcut değildir. Çift kanatlı ahşap kapı dikey konumlandırılmış dikdörtgen formludur. Ahşap kapı kanatları; dikdörtgen ve kare formlu parçaların (aynaların) birleşmesiyle oluşmuş çatma (gerçek) künde kari görünümlüdür (Söğütü vd., 2014, s, 57)⁵. Ancak yakından incelendiğinde; kanat olarak kullanılan tek bir ahşap levha üzerinde ahşap parçaların sonradan monte edildiği, üzerleri küçük metal kabaralı (kalpaklı çivilerle) sabitlendiği (sahte künde kari olduğu) ama gerçek künde kari görünümü verildiği anlaşılmaktadır. Hatta bazı ahşap parçaların yerlerinden düşmesi nedeniyle buralarda boşluklar oluşmuştur. Kapının kanatlarında birer kapı çekeceği yer almaktadır. Kapı çekeceklerinin aynaları sağlam durumdadır. Kuzeydeki giriş cephesinde batı yönde pencereden dönüştürüldüğü düşünülen ayrıca bir kapıdan kadınlar mahfiline çıkılmaktadır. Kapı kanatları ve tokmağı oldukça yeni malzemenle yapılmış görünmektedir (Foto 5 ve 6).

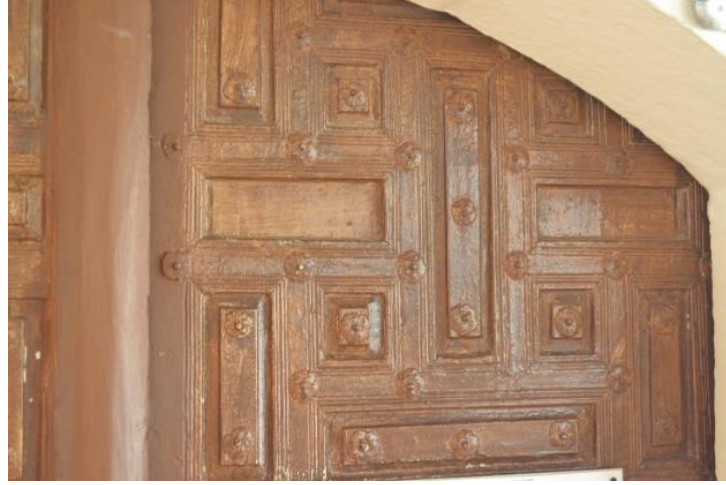
Foto 6. Ana Giriş Kapısı Detayı
(Mimar Özlem Durmaz Kaya)

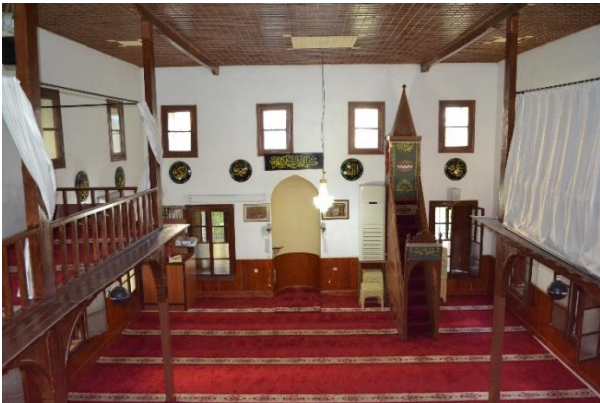
Foto 7. Harim Güney (Kible) Cephesi
(Mimar Özlem Durmaz Kaya)

Harimin tabanı ahşap kaplamadır. Tabanın üzeri tek parça halı ile kaplıdır. Tabandan yaklaşık bir metre kadar yüksekliğe kadar ahşap lambri harimin tüm iç duvarlarını dolanmaktadır. Harimde sekiz adet ahşap direk üstteki harimin yaklaşık üç yönünü çevreleyen kadınlar mahfilini taşımaktadır. Doğu ve batı yönlerde bulunan altı adet ahşap dikme dikdörtgen formlu olup orta aksta bulunan iki adet ahşap dikme daha küçük boyutlarda ve kareye yakın formdadır. Doğu ve batı yönlerde bulunan ahşap dikmeler mahfil kotunda da devam etmekte olup tavanı taşımaktadır. Ahşap direklerin taşıdığı iki cepheli, (yanlarda da ikişer dışbükey) profilli yastıklar (Başlıklar) cami harimine dik olarak konulmuş kirişlere oturtulmuştur. Direkler ile çatı arasında yastıklar vardır, direklerde ayrıca başlık bulunmamaktadır. Direk aralarında birer Bursa kemeri oluşturulmuştur. Bursa kemerlerinin ayakları ahşap direklere yanlarda ise yan duvarlara konsollarla bindirilmiştir. Bunların dışında ahşap tavanı taşıyan herhangi bir direk bulunmamaktadır. (Foto 7 ve 8)

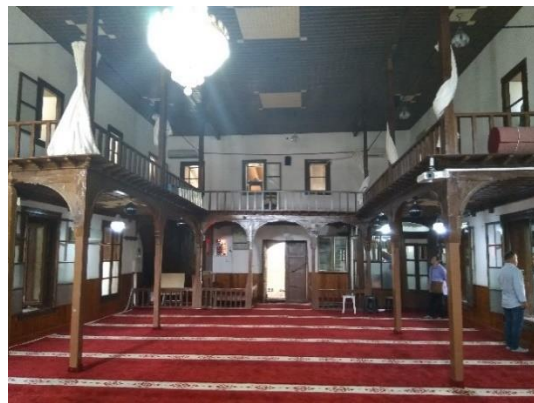
Foto 8. Harim Kuzey (Giriş) Cephesi

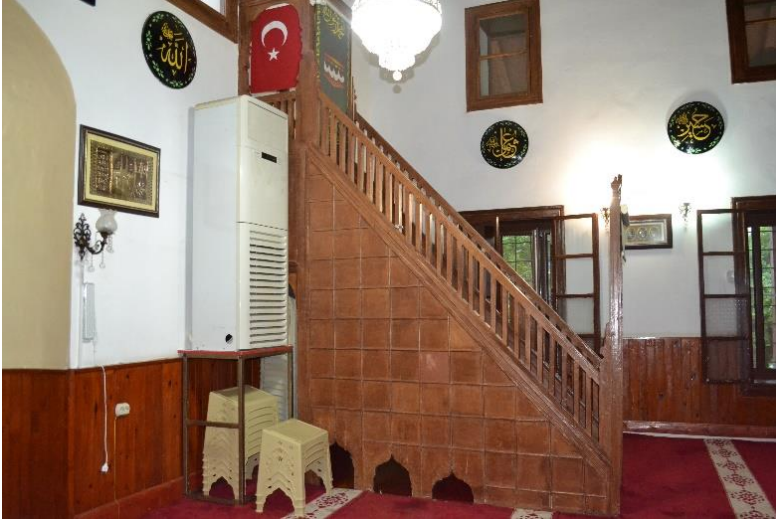
Foto 9. Minber Yan Aynalıkları ve Korkulukları
(Mimar Özlem Durmaz Kaya)

Minberde merdivenin önünde sivri kemerli söve ve lentosu bulunmaktadır ancak kapı kanatlarının olmadığı görülmektedir. Kanatların daha önce takılı olduğuna dair herhangi bir ize (menteşe, zıvana gibi) rastlanmamıştır. Kapının üzerindeki kitabelik kısmında herhangi bir yazı bulunmamaktadır. Kitabeliğin üstündeki taç kısmı dilimli kemerlidir. Minber yan aynalıkları basit çitakari işçiliklidir. Çıtaların aynı tavan süslemesi, malzemesi ve tekniğinde olduğu gibi doksan derece birbirlerini kesmeleriyle oluşturulmuştur (Foto 9 ve 10).

Minber korkulukları süslemesiz düz ahşap parçalardan oluşturulmuştur. Ahşap minber köşkünü poligonal bir külâh örtmektedir. Külâhın üzerinde küre biçimli ahşap bir alem vardır. Minber köşkünün tavanında; yan aynalıklarında kullanılan süslemenin bir benzeri kullanılmış farklı olarak birbirini dik kesen çıtaların dışında, çapraz şekilde başka bir çıta dizisi daha eklenmiştir. Tavanı alttan ahşap kaplamalıdır. Kaplaması minber yan aynalıklarında olduğu gibi çitakari işçilikli olup ahşap çıtaların birbirlerini doksan derece dik kesmesiyle oluşturulmuş basit süslemelidir.

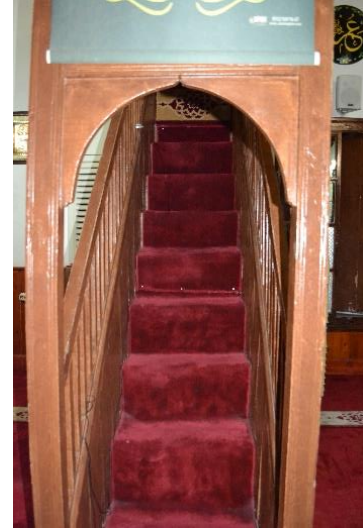
Foto 10. Minber Kapısı
(Mimar Özlem Durmaz Kaya)

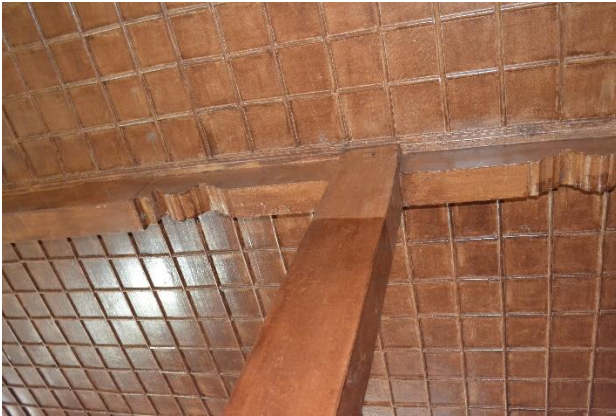
Foto 12. Tavan Alt Kaplaması ve Dikme Yastıkları
(Mimar Özlem Durmaz Kaya)

Tavan kaplamasında yanlarda küçük ölçülerde, ortada büyük ölçüde kare formlu toplam altı farklı ahşap çıtakari süslemeli kısım daha vardır. Bunlar beyaz renkte boyalıdır. Bu parçaların süslemesi tavanın genel süslemesinden farklıdır. Bu parçalarda sekizgenler ve bunların arasında oluşan dört kollu yıldızların varlığı söz konusudur. Aynı uygulama ana kapının girişinde üstte (kadınlar mahfilinin alt bölümü) ve yanlarında da yapılmıştır (Foto 11 ve 12).

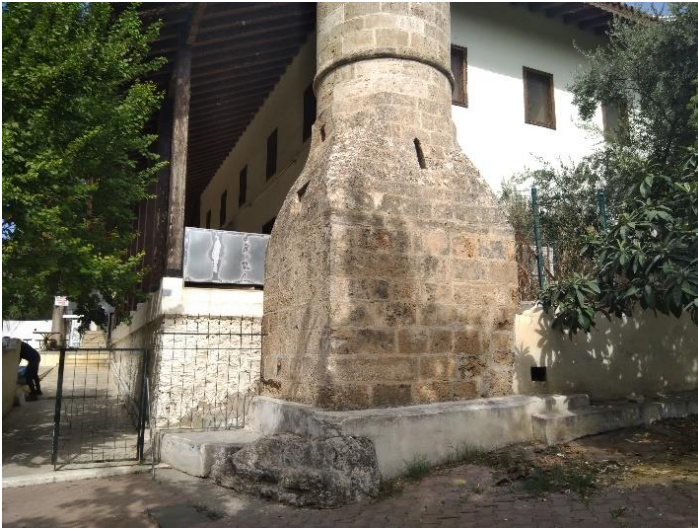
Foto 13. Minarenin Kaidesi

bağlamaktadır (Erken, 1983, s, 547). Minare kaidesi yaklaşık kare planlı olup 2.37 m.x2.39 m. ölçülerindedir. Silindirik gövdenin alt ve üst kısımlarında birer bilezik bulunmaktadır. Minare içerisinde dönel bir merdivenle tek şerefesine çıkılmaktadır. Minarenin kaidesi kare planlı taş zemin üzerindedir. Taş zemin çimento ile sıvanmıştır. Minareye giriş kapısının söveleri ve lentosu mermer malzemeden yapılmıştır. Kapı basık kemerlidir. Ahşap tek kanatlı süslemesiz bir kapısı vardır. Kapının girişte sağ tarafta bulunan söve taşı eksiktir. Aralarında bağlantı malzemesi olarak kireç harcı kullanılan, taş malzeme ile yapılmış minarenin kaidesinden sonra pahlanmış köşelerle geçilen sekizgen planlı pabuç kısmı yer almaktadır (Foto 13 ve 14).

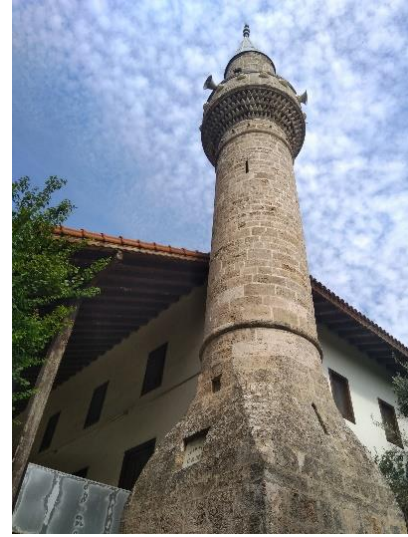
Foto 14. Minarenin Gövdesi

Pabuç kısmında Latin harfleriyle metal bir plaka üzerine yazılmış “Şeyh Sinan Cami” ibaresi bulunmaktadır. Gövdesinin malzeme ve tekniği, kaide ve pabuç ile aynıdır. Ancak gövdede kullanılan taşın rengi daha açık tondadır. Minarede kullanılan taşlar köfke benzeri gözenekli yerel taştır. Tek şerefesi taştan olup, şerife altı dört sıra halinde genişleyen kirpi konsollara bindirilmiştir. Şerifenin korkulukları da taş levhalardan oluşturulmuştur. Petek kısmı çap olarak gövdeden biraz daha dardır ve aynı malzeme ve teknikle yapılmıştır. Kûlah ise madeni kurşunla kaplıdır. Bunun da üzerinde metal bir alem bulunmaktadır.

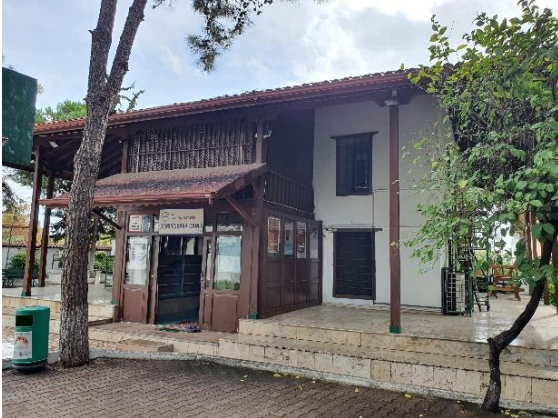
Foto 15. Demircikara Cami Kuzey Cephe (Mimar Özlem Durmaz Kaya)

İki camide de yapılar yerden yüksekte taş temelli bir platform üzerinde yer almaktadırlar (Foto 15). Pencere açıklıkları simetrik olup sayıca ve ölçü olarak Şeyh Sinan Camisi'nde sonradan kapatıldığı düşünülen pencereler hesaba katılırsa aynıdır (Foto 16). Yine her iki camide de mihrap ile giriş kapısı aynı aks üzerinde olmayıp mihrap biraz doğuya kaymıştır. Minberleri mihrap ve doğu duvarındaki pencerelere yaklaşık aynı mesafededir Ayrıca ve kadınlar mahfili her iki camide de “U” biçiminde harimdeki üç duvar üzerinde konumlandırılmıştır (Foto 17 ve 18)

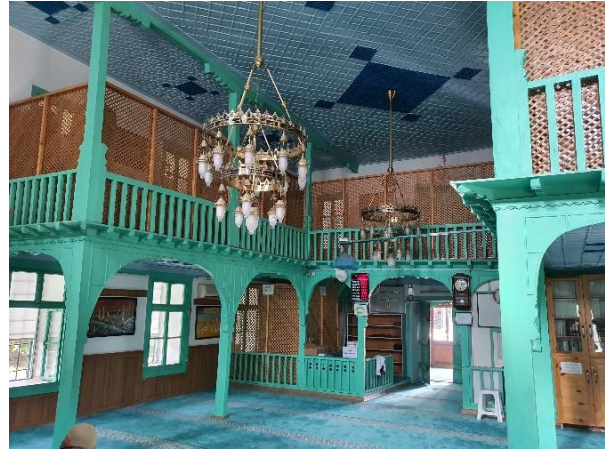
Foto 18. Demircikara Cami Harim Kuzey Cephe
(Mimar Özlem Durmaz Kaya)

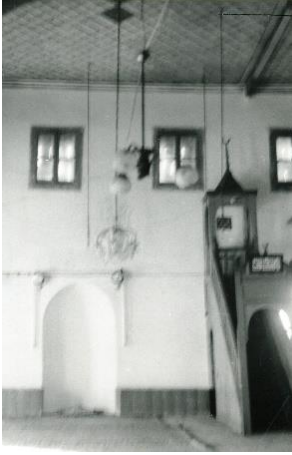
Foto 19. Demircikara Mihrap
(VGM Arşivi)

Her iki caminin kadınlar mahfilini taşıyan sütunlar aynı sayıda olup aralarında Bursa kemerleri oluşturulmuş ve ahşap direklerin profilleri aynı biçimde yapılmıştır. Mihrapları basit sade kavsaralıdır (Foto 19). Mihrap yapının dışında çıkma yapmamakta, niş kible duvarı içerisinde kalmaktadır. Fark olarak

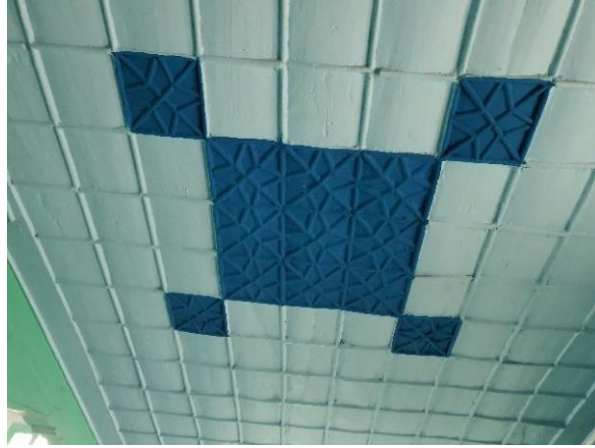
Foto 20. Demircikara Tavan Alt Kaplaması (Detay)
(Mimar Özlem Durmaz Kaya)

Demircikara Camisi'nin tavan alt kaplamalarının süslemeleri de Şeyh Sinan Camisi'nde 1985 öncesi durumuyla benzer biçimde, birbirini çapraz kesen çıtalarla baklava dilimi motifli ahşap çıtakari tekniğinde yapılmıştır (Foto 20). Yalnız Demircikara Camisi'nde kadınlar mahfiline giriş, sonradan yapıldığı düşünülen dışardan üst kata çıkan tek kollu ahşap bir merdivenle sağlanmaktadır (Foto 21).

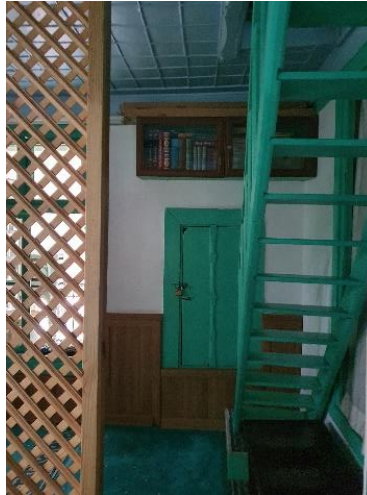
Foto 21. Mahfile Çıkan Merdiven Merdiveni (Mimar Özlem Durmaz Kaya)

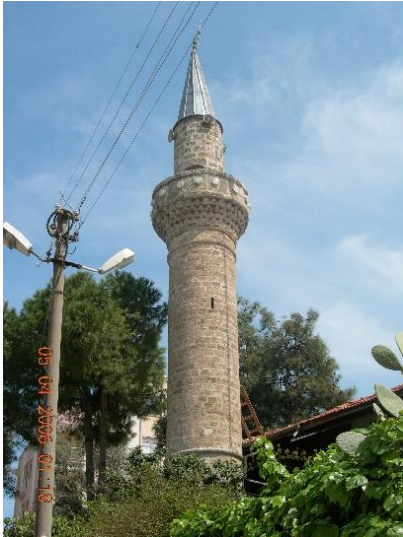
Foto 22. Demircikara Cami Minaresi
(Mimar Özlem Durmaz Kaya)

Minarelerinin mimari formları da hemen hemen aynıdır. Ancak Demircikara Camisi'nde minare kuzeybatı köşesinde yer almakta olup yine camiden ayrı yapılmıştır. Demircikara Camisi'nde minarede kaideden pabuç kısmına geçişte kullanılan üçgenler daha belirgindir. Dolayısıyla bu minarenin daha eski

tarihli olma ihtimali vardır. Minarede taş kabartma üzerine Hicri 1151 tarihi düşülmüştür. Bu da yaklaşık Miladi 1737-1738 tarihini göstermektedir. Minarenin gövdenin alt ve üstünde bileziklerin bulunması, kirpi saçaklar gibi tüm öğeleri Şeyh Sinan Camisi minaresiyle tamamen aynıdır⁹ (Foto 22 ve 23).

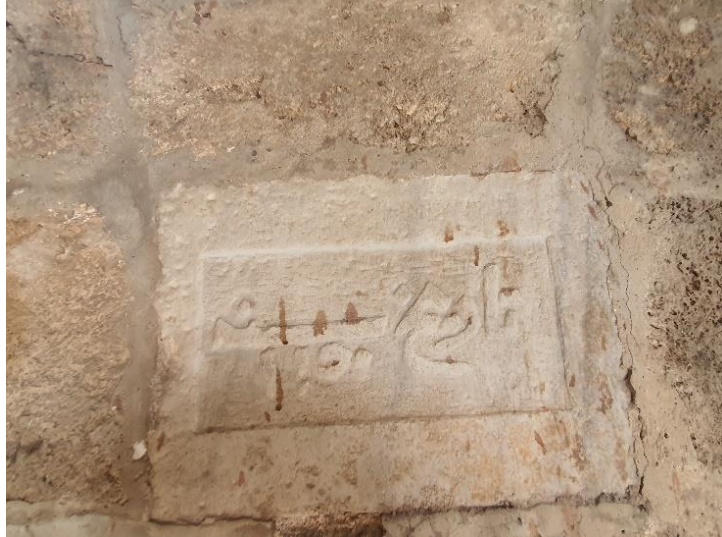
Foto 23. Demircikara Cami Minaresi'nde Tarih
(Mimar Özlem Durmaz Kaya)

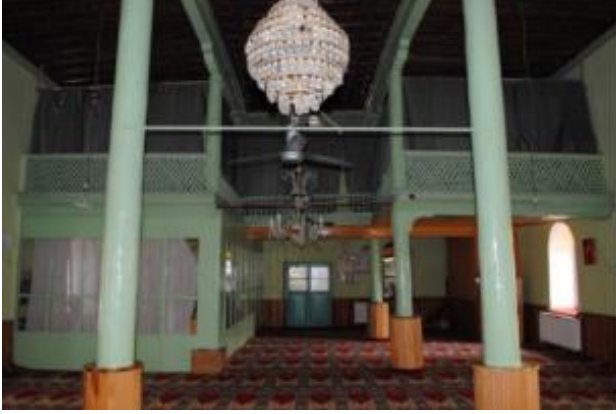
Foto 24. Burdur Elmacık Köyü Cami Kadınlar Mahfili (Atasoy, 2022, 1765)

Mahfillerin caminin iç duvarını üç yönden çevirmesi çok eski tarihli camilerden itibaren karşımıza çıkmakta olup sonraki yıllarda giderek bu uygulamanın yaygınlaştığına tanık olunmaktadır. Şeyh Sinan Camisi ile yakın bölgede bulunan yapılardan Burdur Elmacık Köyü Camisi'nde (XVIII. Yüzyıl?) (Foto 24) ile Burdur İbrahim Çavuş Camisi'nde (XVIII. Yüzyıl) üst kattaki kadınlar mahfili yanlarda da kısmen devam etmektedir. Çelik Mehmet Paşa'nın 1749'da onardığı ve depremden sonra 1919'da ahşap karkas olarak yapılan Burdur Ulu Cami'de kadınlar mahfili üst katı içeriden üç yönde kuşatması açısından yine yakın bir örnek olarak gösterilebilir (Foto 25).

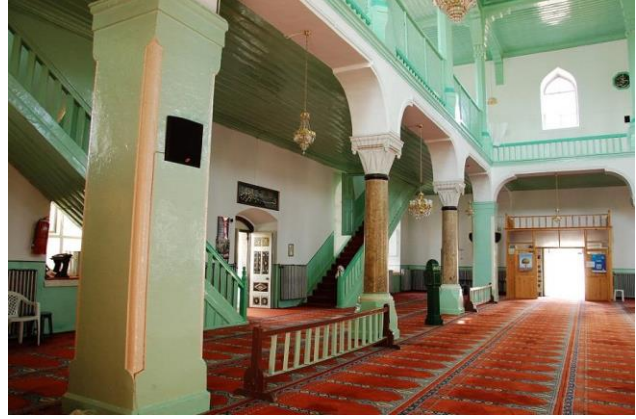
Foto 25. Burdur Ulu Cami Kadınlar Mahfili (URL-1) <https://burdur.ktb.gov.tr/TR-155558/ulu-cami.html>
