Ağır Hizmet Araçlarında Kullanılan Fren Disklerinde Mikroyapının Çatlak Dayanımına Etkisi

¹Ege Fren Sanayii ve Ticaret A.Ş. 35060 Kemalpaşa Mah. 7405/2 Sokak No:4 Pınarbaşı Bornova/İZMİR

Microstructural Impact on Crack Resistance in Heavy-Duty Vehicle Brake Discs

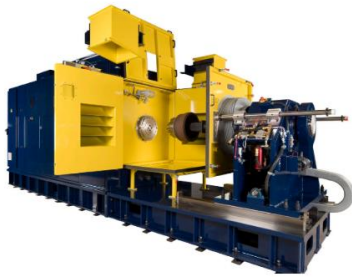
Şekil 3. Ağır ticari araç dinamometresi (Model 6900) [37] (Heavy commercial vehicle dynamometer)

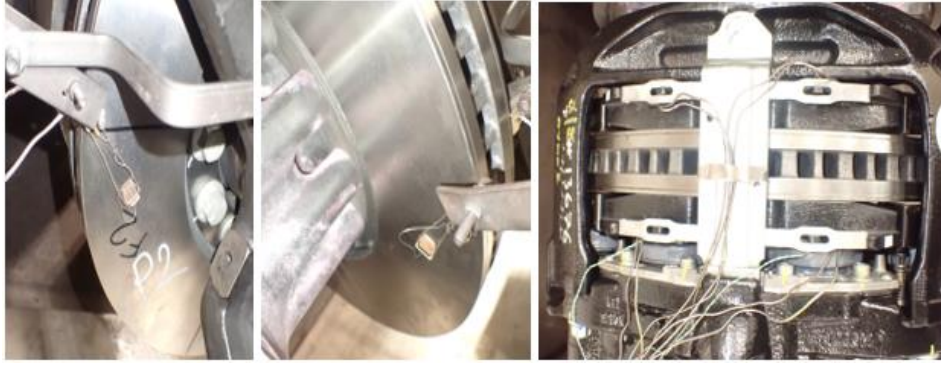
Test sırasında fren sıcaklıkları Şekil 8’de görüldüğü gibi iç ve dış balata baskı yüzeylerinden ve ayrıca iç ve dış balatalar üzerinden ölçülmüştür. Tüm ölçüm noktalarında 0-900 °C aralığına kalibre edilmiş K tipi termokupullar kullanılmıştır. Disk yüzeylerinden ölçüm alan termokupulların uçlarının sürtünme ile bozulmaması için Şekil 5’de görüldüğü gibi kızak parçaları kullanılmıştır.

Şekil 5. K tipi termokupulların ölçüm sistemi üzerindeki yerleşimi (Placement of type K thermocouples on the measurement system)
