KAPADOKYA BÖLGESİ, NİĞDE İLİ, FERTEK KÖYÜ'NDE YER ALAN FERTEK EVİ'NİN BELGELENMESİ VE KORUMA SORUNLARI

Emel EFE YAVAŞCAN (ORCID: 0000-0002-7652-528X)*

DOCUMENTATION AND CONSERVATION PROBLEMS OF FERTEK DWELLING LOCATED IN CAPPADOCIA REGION, NİĞDE PROVINCE, FERTEK VILLAGE

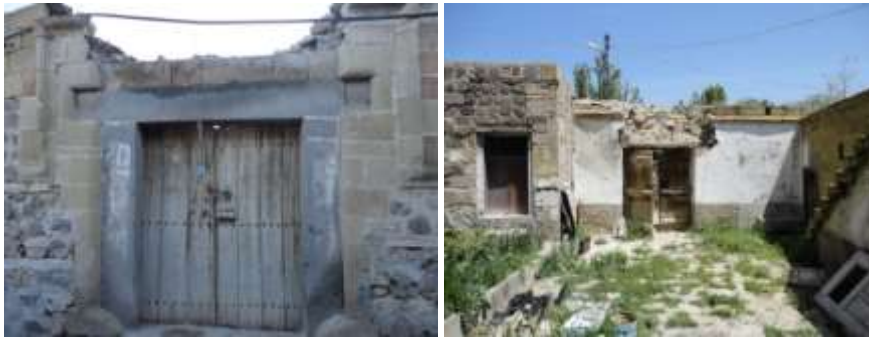
Geleneksel konutların sıralandığı sokakta, 25 numaralı Fertek Evi acil müdahaleye ihtiyacı olan yapılardan biridir. Döşemeleri çöken, avlu kapısının üst kısmı yıkılan yapı, mimari özellikleri ile geleneksel Niğde Evlerinin özelliklerini taşıyan, korunması gereken yapılardandır. Sokaktan avluya girilmektedir (Şekil 5). Yapı bir avlunun etrafında, üç yapı bölümünden oluşmaktadır. Avluda; ana bina (A), üst katı yıkılmış bir yapı (B) ve hela, müstemilat (C) bulunmaktadır. Yapının avlusu merkezinde avlu kapısı ve duvarı, doğusunda üst katı yıkılmış tek katlı yapı, batısında müstemilat ve hela yapısı ile devam eden avlu duvarı, güneyinde ise orta sofalı iki katlı ana bina yer almaktadır (Şekil 6). Arazinin eğimli olmasından dolayı evin zemin katı avlu kotundan aşağıda bulunmaktadır.

Şekil 5. Avlu kapısının sokaktan ve avludan görünüşü

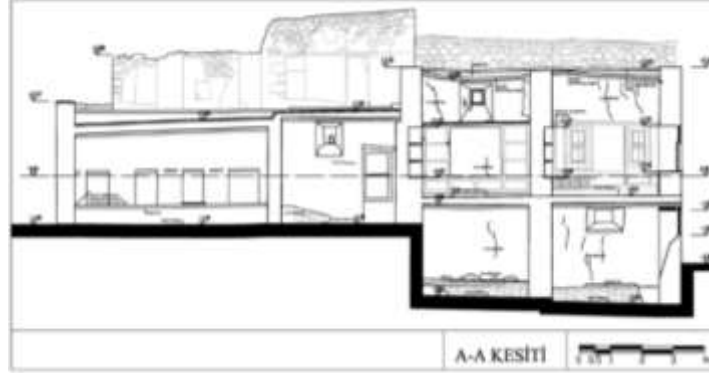
Bir avlu etrafında üç yapı bölümünden oluşan Fertek Evi'nin ikinci yapı bölümü (B); avlu kapısının doğusunda, yapının doğu cephesinin bir bölümünün bitişiğinde yer almaktadır. Günümüze üst katının duvar kalıntılarının ulaştığı yapı özgün durumunda iki katlıdır. Bu yapıyı oluşturan birbirinden bağımsız iki oda yer almaktadır (Şekil 7, 8). İki odaya da avludan kapı ile girilmektedir. Birinci oda olan 106 mekânında duvar rafları yer almaktadır. Bu kapının tam karşısındaki merdiven ile ana yapının zemin katına ulaşılmaktadır. 106 mekânının bitişiğinde dikdörtgen biçimli diğer oda yer almaktadır. Mekânın duvarlarında, ölçüleri bir birine yakın nişler yer almaktadır (Şekil 9). Odanın avluya bakan cephesi neredeyse sağırdır. İki küçük kemerli penceresi bulunmaktadır. Depo veya ahır amaçlı kullanıldığı düşünülmektedir.

Şekil 8. Fertek Evi'nin birinci ve üst katı yıkılmış ikinci yapı bölümünü gösteren A-A kesiti

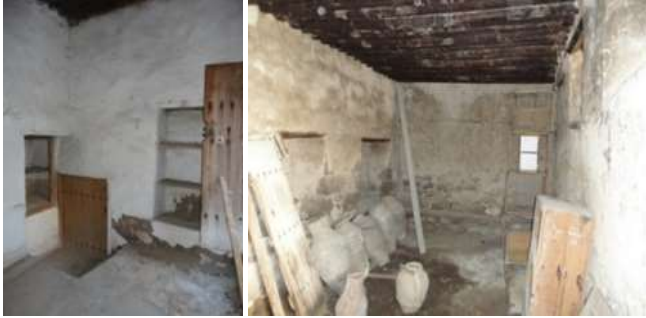
Şekil 9. Solda 106 mekânı ve zemin kata geçiş kapısı, sağda ahır veya depo olduğu düşünülen 107 mekânı

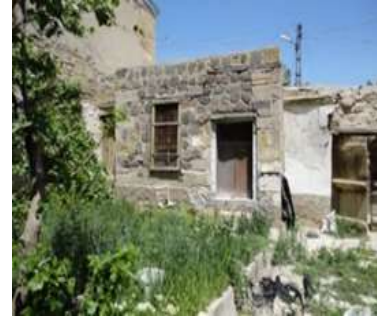
Avluda bulunan üçüncü yapı bölümü (C) ise moloz taştan yapılan, avlu duvarına iki cephesi bitişik, avlunun kuzeydoğusunda yer alan tek katlı basit yapıdır. Girişi avlu kotundan yüksekte bulunan, basamakla ulaşılan kapıdan sağlanmaktadır. Yapının üst döşemesi ve çatısı değiştirilerek beton ile örtülmüştür. Yapının çatısında görülen bir baca izi bulunmaktadır. Bu mekânın tandır evi olabileceği düşünülmektedir. Geleneksel Niğde Evlerinde tandır evi genellikle avlu içinde, girişi avludan sağlanan ayrı bir mekân olarak yer almaktadır [14]. Yapıda müstemilata bitişik, girişi müstemilatın hizasından geride kalan bir hela yer almaktadır (Şekil 7, 10).

Şekil 10. Avluda yer alan müstemilat ve hela

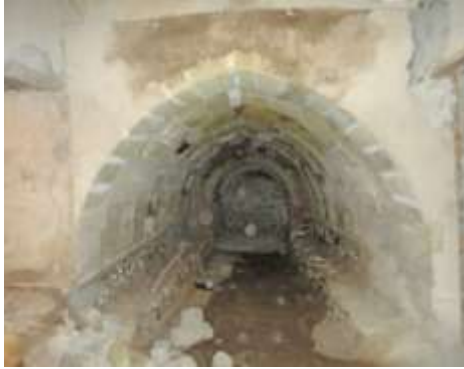
Zemin katta sofa mekânının altına denk gelen kısımda mahzen yer almaktadır. Sivri kemerlerle geçilen bu mekânın devamında oyulmuş bir girinti bulunmaktadır (Şekil 11, 12). Tonoz ile örtülen mahzen dışında bodrum kattaki diğer mekânların üzeri ahşap kirişleme ile örtülmüştür (Şekil 13). Bodrum katta zemin toprak olup, duvarlar kerpiç sıvadır.

Şekil 12. Zemin katta, sofanın altında yer alan mahzen

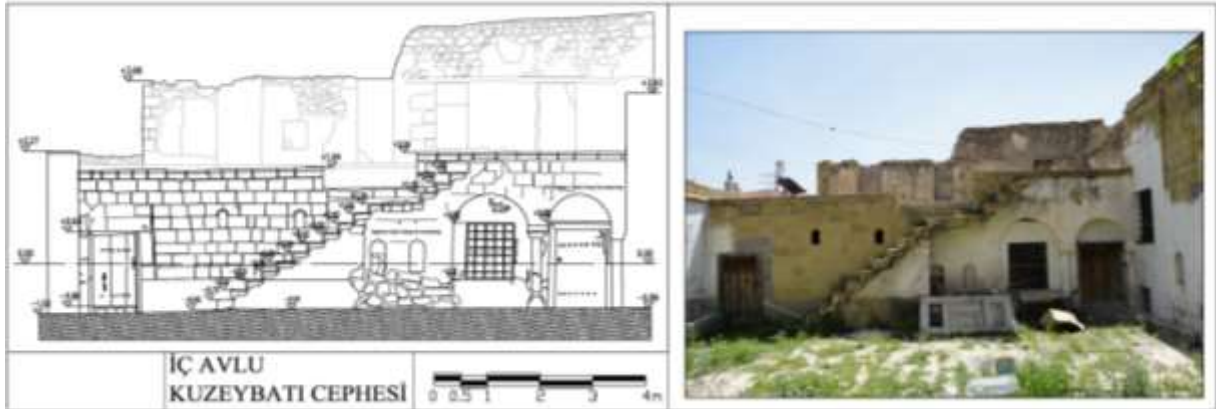
İç avluya bakan diğer cephe, birinci kattaki kuzeydoğu duvarının bir kısmının günümüze ulaştığı tek katlı yapıya aittir. Cephenin merkezinde üst kata çıkan taş merdiven yer almaktadır. Bu merdivenin sağında bir taş kolonun taşıdığı iki gözlü kemerli bölümde giriş kapısı ve odanın penceresi bulunmaktadır (Şekil 18). Geleneksel Niğde Evlerinde bu şekilde taş kolonların oluşturduğu kemerli revaklar çoğunda görülmektedir. Yapılarda zemin seviyesindeki giriş sahanlığı olarak kullanılan revaklı mekânlar, üstte binayla bütünleşmektedir. Ayrıca zeminden yükseltilmiş, üstü kapalı revak olan bu mekânların üst örtüsü, kemerlerle birbirine bağlanmış taş sütunlar ile taşınmaktadır [14]. Fertek Evi'ndeki bu revaklı bölümün, yapının özgün durumunda açık olduğu

düşünülmektedir. Özgün taş merdivenin altında, yapının avluya bakan kuzeybatı cephesinde yer alan sivri kemerli, üst tarafları profilli taşlardan oluşan nişlerden iki adet yer almaktadır. Bu tip nişler bölgede, avlulu geleneksel evlerde bulunmaktadır [14]. Taş merdivenin solunda kalan cephede, mekânın giriş kapısı ve iki adet kemerli küçük pencere açıklığı bulunmaktadır (Şekil 18). Üst katta, günümüze ulaşan duvar kalıntısında dikdörtgen formlu nişler, duvar boyunca devam etmektedir.

Şekil 18. İç avluya bakan, üst katı yıkılmış yapıya ait kuzeybatı cephesi

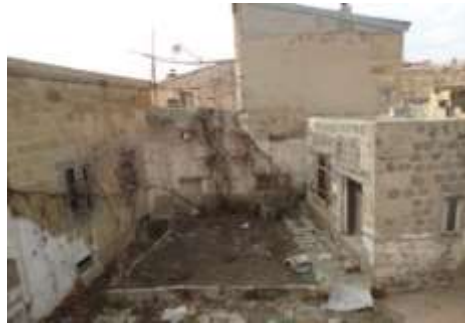
Avluya bakan diğer bir cephe, avlu duvarının ve müştemilatın bulunduğu cephedir. Komşu yapıya ve komşu avluya bitişik olan avlu duvarında iki adet dikdörtgen niş yer almaktadır. Devamında moloz taştan yapılan müştemilatın kuzey cephesi bulunmaktadır. Cephede avluya bakan küçük bir pencere yer almaktadır. Avlu duvarı ve müştemilatın cephesinin alt kısımlarında kireç sıva uygulanmıştır (Şekil 19).

Şekil 19. İç avlu kuzey cephesi (Avlu duvarı ve müştemilatın kuzey cephesi)

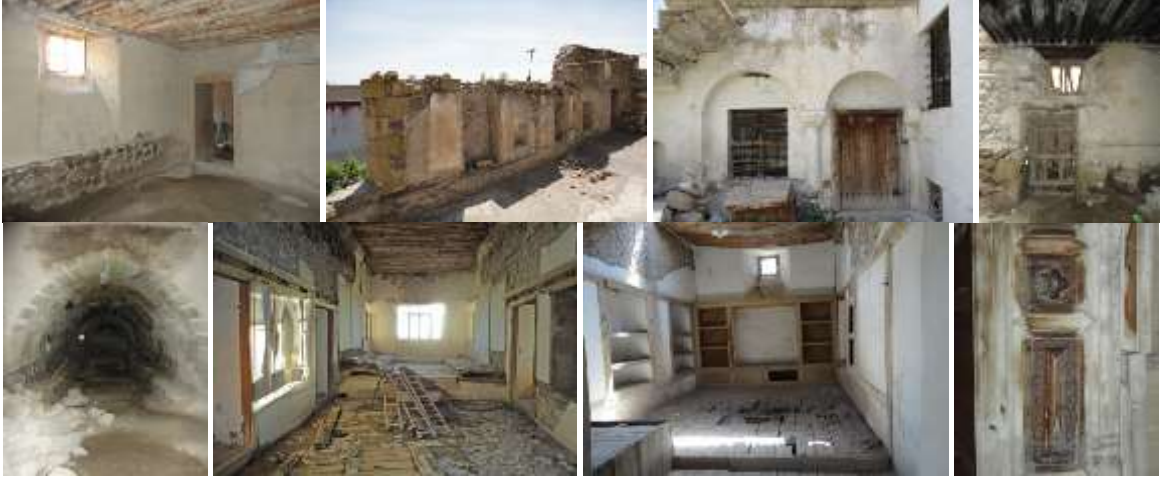
Fertek Evi'nde de yığma moloz taş duvar kullanılmıştır. Duvar kalınlıkları 50-100 cm arasında değişmektedir. İç avluya bakan kuzeydoğu ve kuzeybatı cepheleri, yapının güney cephesinin merkezinde yer alan sofanın cephesi, kat ve saçak silmeleri, avlu kapısının oturduğu niş, moloz taş üzerine sarı renkli, Niğde bölgesine özgü kesme taş ile kaplanmıştır. Avlu duvarı molozdur. Bu taşların kaynağı sarı tüftür. Yöreye özgü birçok tarihi yapıda kullanılan taşlar, ince daneli ve Niğde sarısı diye bilinen sarı tüf, ignimbirit ve andezitlerdir [15]. Taşlar birbirine geçmeli şekilde şaşırtmalı biçimde örülmüştür. Boyuna taşlar ve bağlantı taşları olarak taşlar köşelere yerleştirilmiştir. Boyuna taşlar en büyük boyutları duvar yüzeyine paralel gelecek şekilde yerleştirilirken, bağlantı taşları en büyük boyutları duvar yüzeyine dik gelecek şekilde yerleştirilmiştir. Derz kalınlıkları 1 cm'yi geçmemektedir. Avlu kapsının, giriş kapısının ve diğer bazı kapıların kenarlarında, ana giriş kapısının basamağında ve sofanın sekilik kısmına çıkan basamakta, pencere kenarlarında, cephede yer alan kemerleri taşıyan sütunda ve su deposunda, sarı tüf ve ignimbiritlere göre daha dayanıklı olan siyah renkli bazalt taşı kullanılmıştır. Gri renkli, gözenekli, kaplamasızdır. Avlunun ve sofanın döşemesinde doğal taş kullanılmıştır. Ahşap malzeme; dolaplarda, raflarda, odaların duvarlarını saran bordürlerde, sedirlerde, kapı ve pencerelerde, lentolarda, cephelerdeki hatılarda ve döşemelerde kullanılmıştır. Zemin katın ve avludaki depo-ahır mekânının zeminleri toprak döşeme, duvarları kerpiç sıvalıdır. Müştemilat, hela ve mutfak mekânlarının döşemesi ise şaptır. İç duvarlar ve cephelerin bazı bölümleri kireç sıvalıdır. Yapının mekânları ahşap örtü ile geçilmiştir. Ahşap kirişleme üzerine hasır, tahta kaplama ve sıkıştırılmış kil döşenmiştir. Yapının sadece zemin katında sofanın altında yer alan mahzen bölümü tonoz ile örtülmüştür (Şekil 20). Geleneksel Niğde Evlerinin düz dam karakterine uygun olarak, Fertek Evi'nin çatısı da düz damdır.

Şekil 20. Taşıyıcı sistem ve malzeme

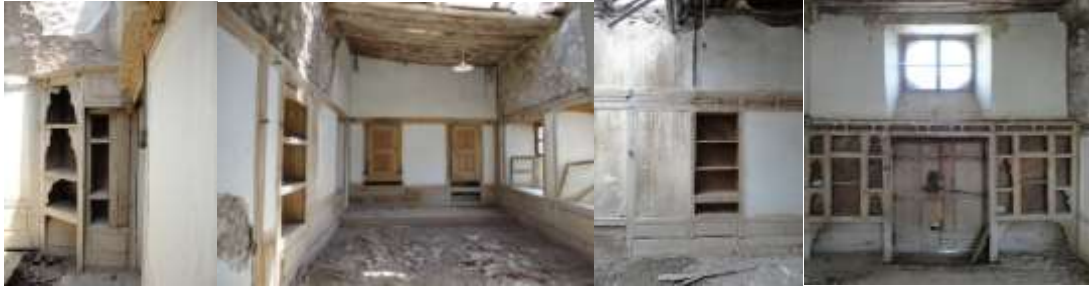
Dolap ve ahşap bordürler: Yapı duvar dolapları bakımından zengindir. Ahşap bordürler ile yatayda ve dikeyde kuşatılan duvarlarda özgün ahşap duvar dolapları ve rafları bulunmaktadır (Şekil 22). Dolaplar kapaklı ve açık raflar şeklinde düzenlenmişlerdir. Yüklük veya açık raf şeklinde düzenlenen dolaplar yapının hemen hemen her mekânında bulunmaktadır. Üzerinde çiçek motifleri bulunan ahşap bordürler oda duvarlarının dolap üstlerinin ve atlarının hizalarından geçmekte ve odayı süslemektedir. Bazı dolapların ahşap kapakları ve bordürlerin parçaları yerinde yoktur.

Şekil 22. Ahşap Duvar dolapları ve odayı çevreleyen ahşap bordürler

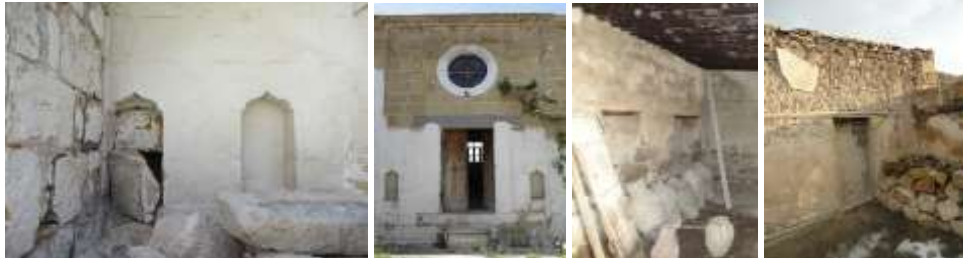
Niş: Yapıda iç ve dış nişler mevcuttur. İç avlu kuzeydoğu cephesinde ana giriş kapısının her iki yanında ve iç avlu kuzeybatı cephesinde merdivenin sahanlığının hizasında, altta ikişer adet sivri kemerli, profilli taş ile biten küçük nişler yer almaktadır. Aynı tipte olan bu dört niş geleneksel Niğde Evleri'nin çoğunda bulunmaktadır [10, 11, 14]. Diğer nişler dikdörtgen biçimde, farklı ölçülerde olup, iç avlu kuzey cephedeki avlu duvarında, oda ve depoların bazı duvarlarında ve avluda yer alan üst katı yıkılmış, günümüze ulaşan bölümdeki duvarda bulunmaktadır (Şekil 23).

Şekil 23. Nişler

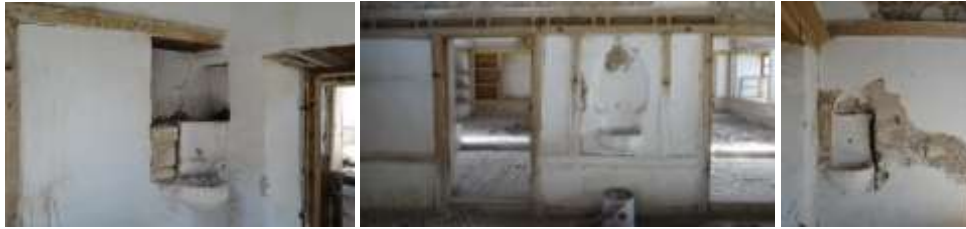
Su deposu ve nişleri: Sofanın batısındaki odaların duvarlarında kesme bazalt taştan yapılmış bir su deposu bulunmaktadır. Su, serin muhafaza edilmek için taş bir depoda depolanmaktadır. Bu su deposu sofaya, bulunduğu mekâna ve diğer bitişik odaya su temin etmektedir. Sofanın batı duvarında, odalara açılan iki kapı arasında ve batısında kalan iki odanın bitişik duvarlarında sivri kemerli bir nişe oturan küçük boyutlu içi oyulmuş beşgen bir taş, bu niş altında yer almakta ve su deposundan gelen su buralardan temin edilmektedir (Şekil 24). Su deposu düzeni bölgedeki diğer yapılarda da görülmektedir.

Şekil 24. 105 mekânındaki su deposu, sofada ve odada bulunan suyun temin edildiği nişler

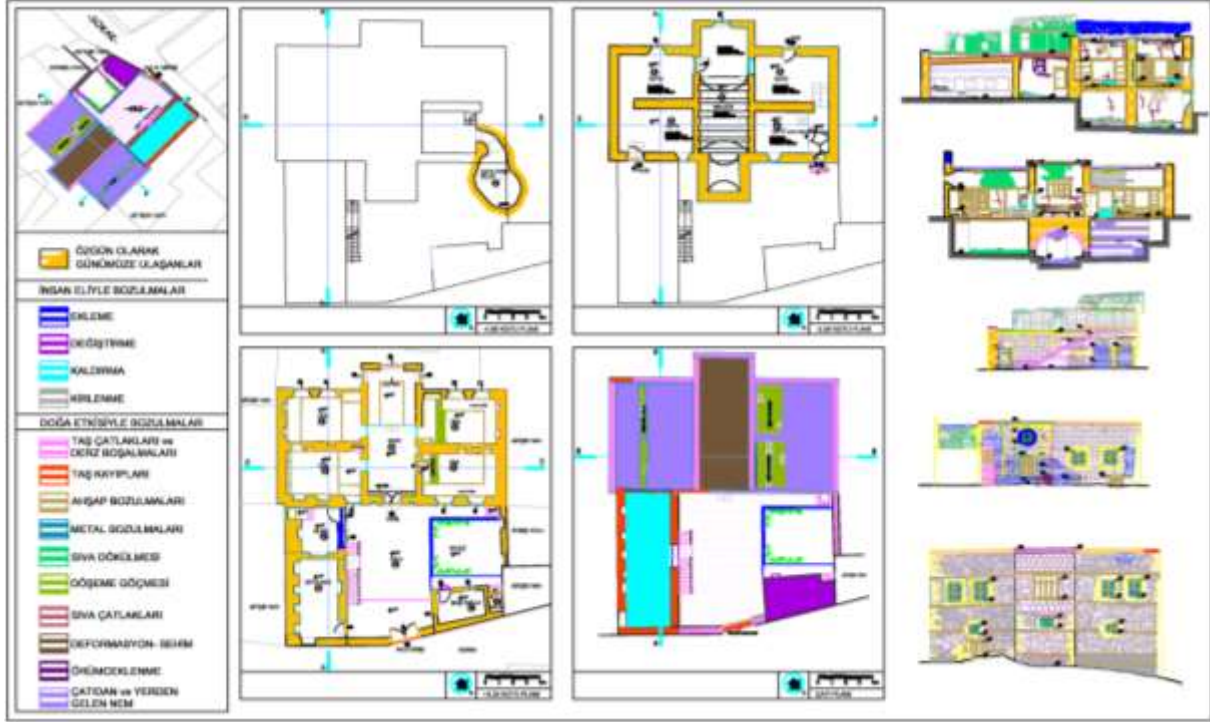
İnsanların neden olduğu bozulmalar; ekleme, değiştirme, kaldırma ve yapının kullanımı sırasında oluşan bozulmalardır. İç avluya bakan yapının kuzeybatı cephesinde özgün halinde açık olan kemerlerin arasına duvar örülerek kapatılmıştır. Avluya bakan tüm cephelerin bazı kısımları kireç sıvanmıştır. Özellikle ana yapının giriş cephesi, gül pencerenin etrafına kireç sıva eklenmiştir. Avluda yer alan bahçede sonradan eklenmiştir. Bunun dışında yapının özgün özelliklerini değiştirecek eklemeler yoktur.

Avluda yer alan müstemilat-tandır evi olan yapının giriş kapısı ve basamağı değiştirilmiştir. Çatısı değiştirilerek şap kaplanmıştır. Ferteke Evi'nin ikinci yapı bölümü; avlu kapısının doğusunda yer alan özgün durumda iki katlı olan, üst katına çıkan merdivenin günümüze ulaştığı yapının üst katı kaldırılmıştır. Ayrıca yapıda oda kapıları, ahşap bordürler, sedirler, sekilikteki ahşap korkuluk gibi mimari elemanlar yerinde yoktur (Şekil 25).

Şekil 25. Ferteke Evi değişim ve bozulmalar

Yapıda taş çatlakları ve derz aşınmaları, taş kayıpları, ahşap bozulmaları, metal bozulmaları, sıva dökülmesi, sıva çatlaması, malzemelerde deformasyon sehim, örümceklenme olarak doğa etkisiyle oluşmuş bozulmalar gözlenmektedir. Cephelerde özellikle saçak silmelerindeki taşlar çatlamış ve derzleri boşalmıştır. Cephelerin zemine yakın kısımlarında zemin suyu nedeniyle, taşlarda erimeler oluşmuş, saçak silmelerinde, avlu duvarında taş kayıpları bulunmaktadır (Şekil 25).

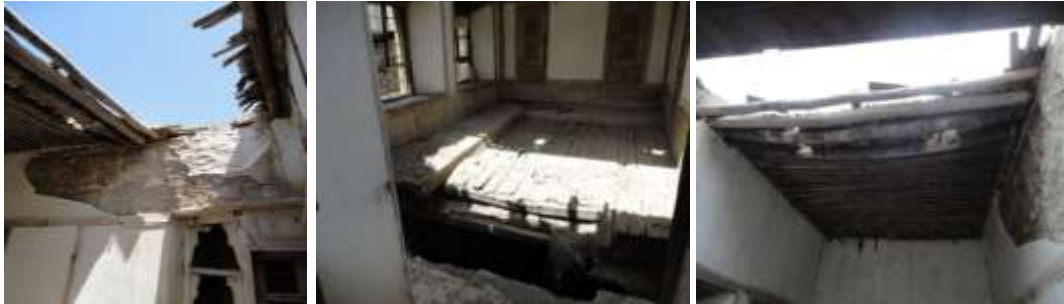
Yapının en önemli sorunlarından biri, zemin kat döşemelerinin ve çatıdaki döşemelerin göçmesi sonucu yapının doğa koşullarına ve dış etkenlere tabi olmasıdır. Yağmur ve kar sularının içeriye girmesi sonucu sıvalar dökülmüş, ahşap elemanlar zarar görmüştür (Şekil 26). Yağmur ve kar suları, nemlenme gibi doğa etkileri ile yapı elemanları ve malzemelerde oluşan bozulmalar artmıştır. Ahşap dolap ve bordürlerin bir kısmı yerinde yoktur. Harabeye dönüşen yapının içi, cephelerine göre daha kötü durumdadır.

Şekil 26. Zemin ve tavan döşemesinde meydana gelen göçükler
