Geleneksel Konut Mimarisi: Düzce Derdin Köyü İncelemesi

Traditional Residential Architecture: A Study of Derdin Village in Düzce

Derdin Köyü Konut Özellikleri

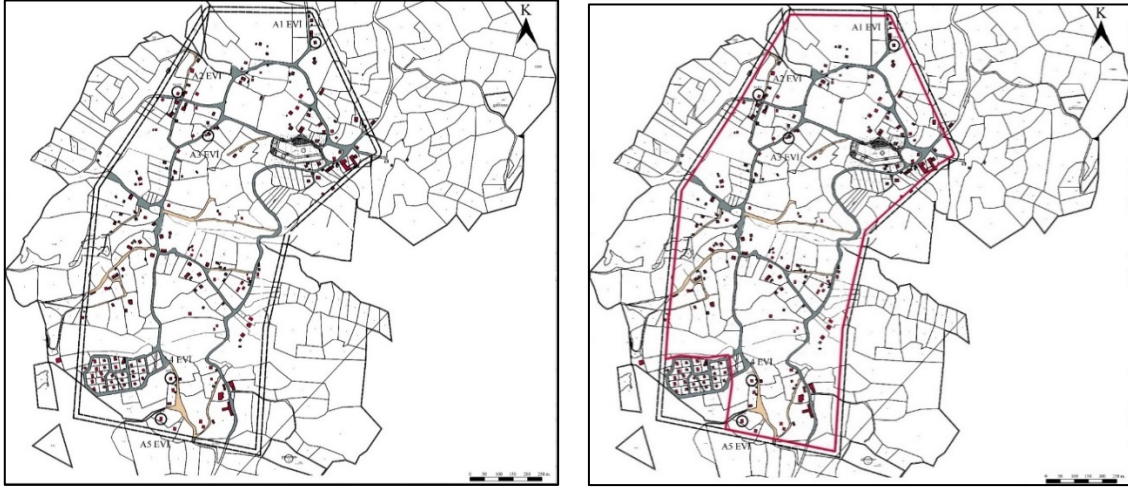
Görsel 2. Derdin köyü yerleşimi ve kırmızı bölge içerisi inceleme yapılan bölüm

Derdin köyünün kırsal yaşamının ve geleneksel konut yapılarının giderek bozulması sonucu yok olmaya başlaması nedeniyle kırsal köy evlerinin mimarisini aktarmak ve anlamak amaçlanmıştır. Bu köyün konut yapılarını anlamak amacıyla plansal özellikleri, cephe özellikleri, malzeme özellikleri, yapım sistemi özellikleri, çatı özellikleri ve karşılaşılan bozulmalar incelenip analizler, çizimler ve fotoğraflandırmalar doğrultusunda Derdin köyü geleneksel konutları değerlendirilmiştir. Derdin köyü yerleşim planı ve inceleme yapılan alanın sınırını gösteren (kırmızı bölge içerisi) yerleşim planı Görsel 2’de gösterilmiştir.

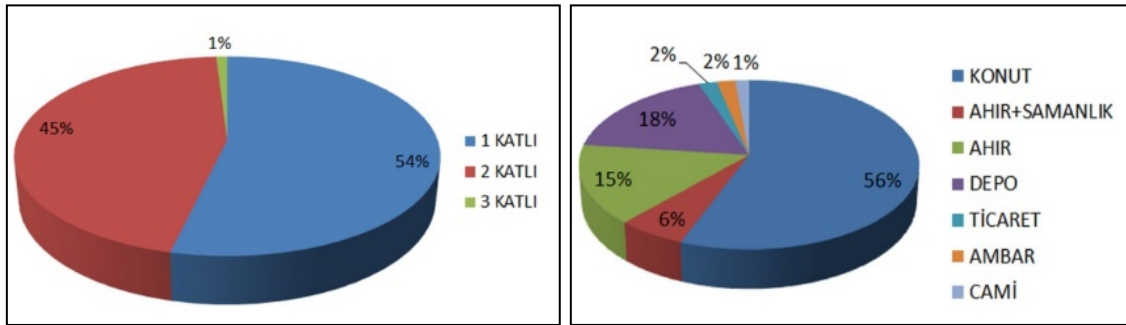
Görsel 3. Derdin köyü kat adedi ve işlev analizi

Derdin Köyü’ndeki geleneksel konut yapıları genel olarak zemin kat üzerine bir kat olarak inşa edilmiştir. Bununla birlikte, az sayıda tek katlı yapı da bulunmaktadır. Tek katlı yapıların büyük bir çoğunluğu, ahır, ambar, depo ve samanlık gibi işlevlere yönelik ek birimlerden oluşmaktadır. Çalışma kapsamında, üç katlı iki konut yapısı tespit edilmiştir; ancak bu yapılar yakın dönemde çağdaş yöntemlerle inşa edildiği için geleneksel konut kategorisine dahil edilmemektedir. Zemin kat üzerine bir kat olarak inşa edilen evlerin zemin katlarında genellikle mutfak, depo, ambar gibi işlevlerin yapıldığı birimler mevcuttur. Üst katlar ise daha çok yaşam alanı olarak çözümlenmiştir. Derdin köyündeki yapıların kat adedi ve işlev analizleri Görsel 3’te sunulmuştur.

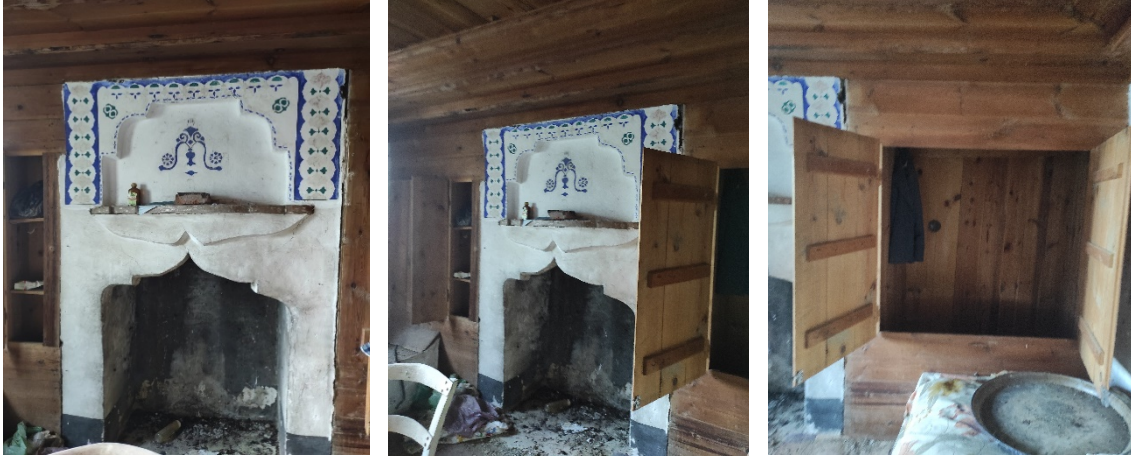
Görsel 8. Ocak, dolap, yüklük örnekleri

Odaların bazılarının içinde ocaklık, odunluk, raf, yüklük dolapları gözlemlenmiştir (Görsel 8). Her odanın farklı bir aile odası olup temel ihtiyaçları oda içerisinde karşılayacak biçimde ısınma, yıkanma, yatak döşeklerini koyabilecekleri çözümler yapılmıştır. Aile odası dışında mutfak bölümlerinde ısınma ve yemek için ocak, odunları saklamak için odunluk, mutfak gereçlerini koymak için raf, sergenler bulunmaktadır.

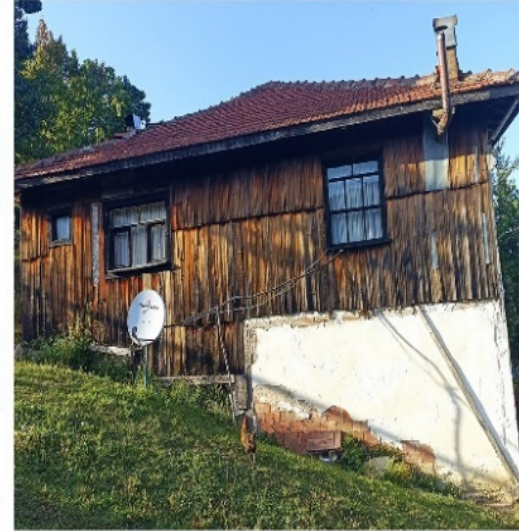
Görsel 9. Eğimli araziye inşa edilen evin plan çözümü ve fotoğrafı

Derdin Köyü'nün geleneksel konut mimarisi, genellikle kare ve dikdörtgen formlarda olup, hareketlilikten yoksun sade bir tasarım sergilemektedir. Bu yapılarda, iç sofalı plan tipi ağırlıklı olarak tercih edilmektedir. Köyün eğimli arazi yapısı, mimariye özgün bir karakter kazandırmaktadır. Bu doğrultuda, yapıların zemin katlarının bir cephesinin toprağa gömülü olduğu veya kısmi kullanım alanına sahip olduğu görülmektedir. Ayrıca, zemin katların büyüklüğünün genellikle üst katların yarısı kadar olduğu gözlemlenmiştir. İki katlı plan çözümlerine sahip bazı yapılarda, eklemelerle bir tam kat ve ilave yarım kat oluşumu dikkat çekmektedir. Eğimli arazi yapısı sayesinde, yapıların farklı kotlardan, ayrı seviyelerden giriş-çıkış olanakları bulunmaktadır. Görsel 9'da Derdin köyü geleneksel evlerinden birine ait plan çözümü ve evin cephe görünümü yer almaktadır.

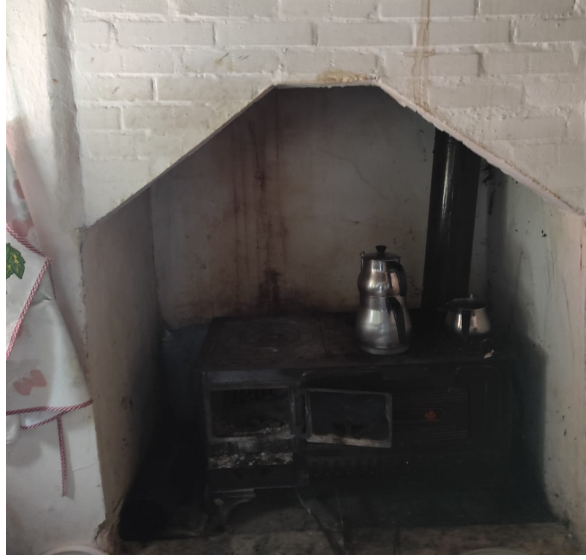
Görsel 10. Ocak olarak kullanılan bölüme günümüzde soba yerleştirilmesi

Sofada tek kollu ahşap merdiven veya L formunda döner merdivenler görülmektedir ve bu merdiven yakınında ıslak hacim birimlerinin çözümü dikkat çekmektedir. Mutfak bölümlerinde ve bazı odalarda ocak alanlarına rastlanmıştır. Geleneksel konut mimarisinin önemli unsurlarından biri olan ocakların, günümüz yaşam koşullarındaki değişimlere bağlı olarak yerini soba kullanımına bıraktığı veya tamamen söküldüğü tespit edilmiştir (Görsel 10).

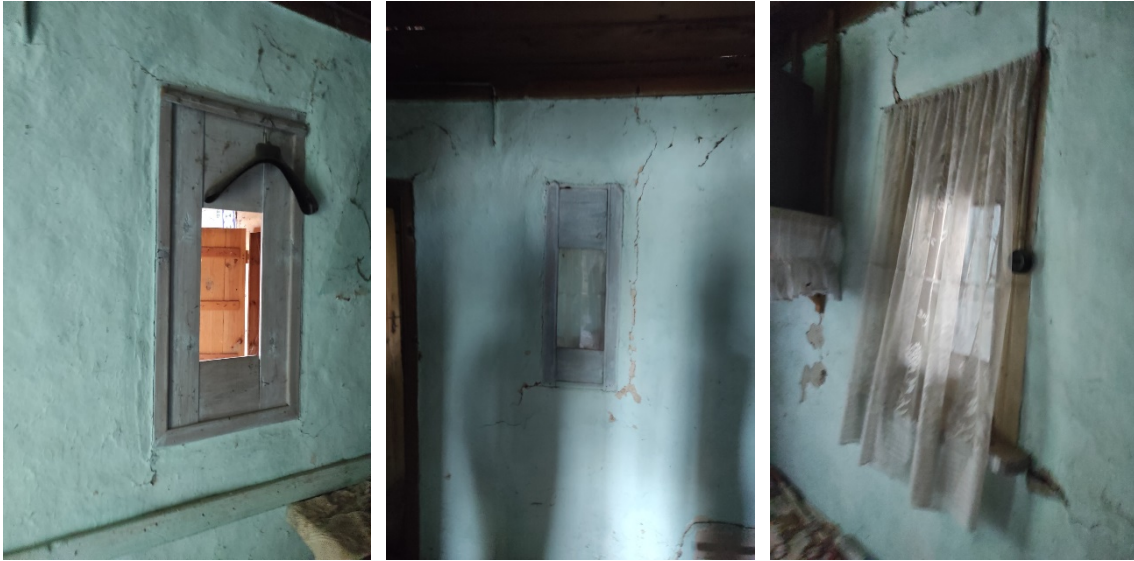
Görsel 11. Çitlik olarak adlandırılan odalardan sofaya bakan küçük pencere örnekleri

Dikkat çeken bir diğer özellik ise odalardan sofaya bakan küçük pencereler olmuştur. Köy halkından edinilen bilgiler doğrultusunda küçük pencerelere çitlik adı verilmektedir. Çitlik pencerelerinin kullanım amacının, ev halkının ortak olarak kullandığı odalara sofadan rahatsızlık vermeden bakmak veya çocukların yatak odalarının, sofadan yakılan ışıkla gece aydınlatılmasını sağlamak olduğu belirtilmiştir. Çitlik olarak adlandırılan odalardan sofaya bakan küçük pencere örnekleri Görsel 11’de verilmiştir.

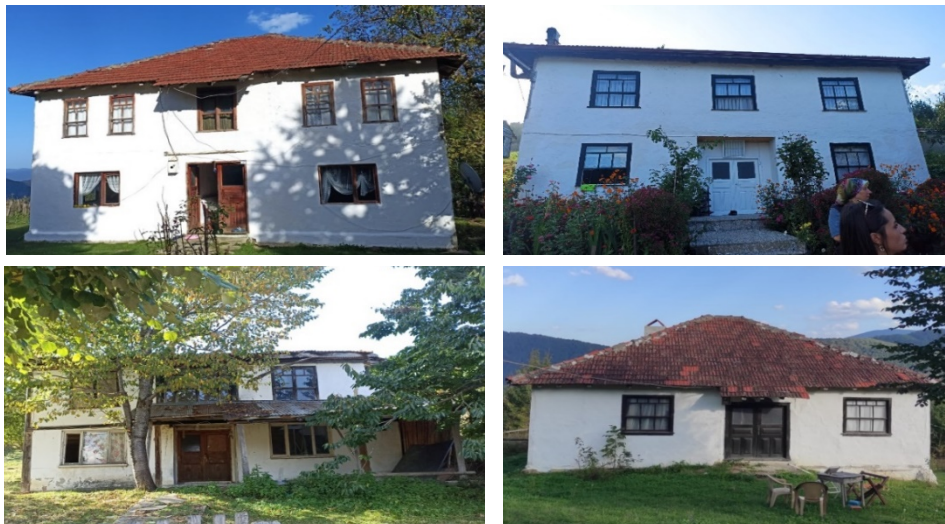
Görsel 13. Derdin köyü giriş cephe düzeni

Geleneksel Derdin Köyü evlerinin dış cephelerinde sade bir mimari anlayış hakimdir ve cephelerde süsleme veya estetik hareketlilik unsurlarına rastlanmamaktadır. Evlerin plan çözümlerinde cumba, çıkma gibi mimari öğeler veya girintili-çıkıntılı formlar bulunmamaktadır. Bu durum yapıların genel görünümünde hareketlilik eksikliğine yol açmaktadır. Bu özellikler, köy mimarisinin sade ve işlevsel yaklaşımını yansıtmaktadır. Ana giriş cephelerinin daha özenli, bakımlı olduğu ve beyaz boya ile boyandığı dikkat çekmektedir. Aynı özen yan ve arka cephelere verilmemiştir. Boyalarda dökülmeler, sıva

çatlakları, toprak dolgularda kopmalar olduğu tespit edilmiştir. Bazı cephelerin saman karışımı toprak sıvalı olduğu, bazılarının ahşap malzeme ile kaplandığı gözlemlenmiştir. Derdin köyünde bulunan farklı konutlara ait ön cephe fotoğrafları Görsel 13'te sunulmuştur.

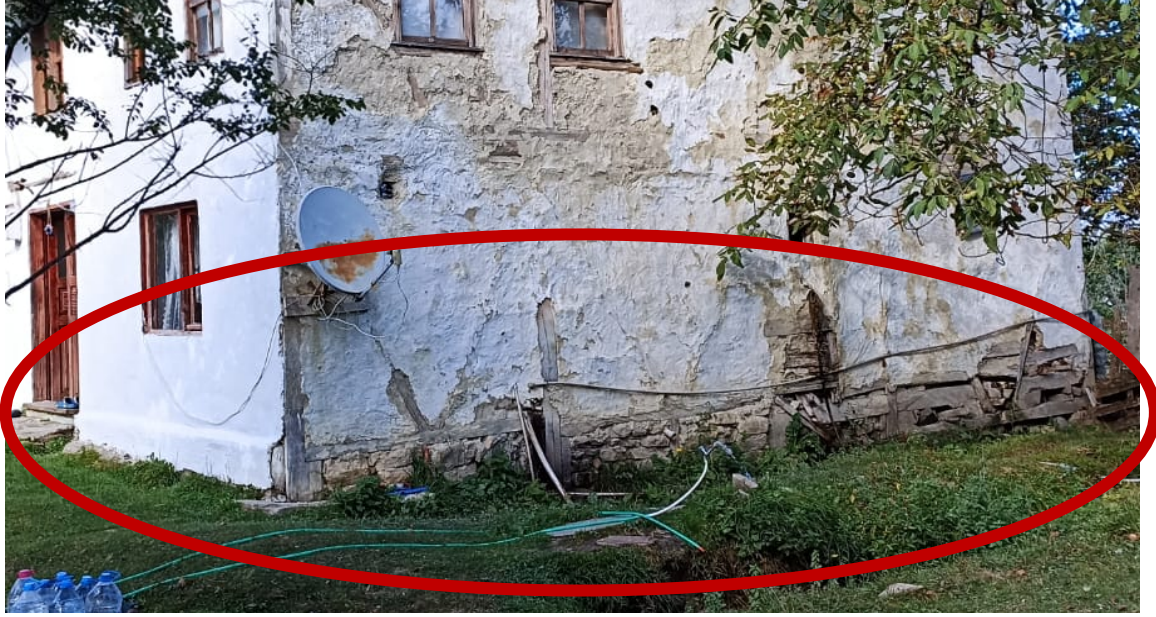
Görsel 16. Taşın yapı temelinde kullanılması örneği

Taş malzeme. Taş malzemenin genellikle evlerin temellerinde kullanıldığı tespit edilmiştir, ancak tamamıyla taş yapılar gözlemlenmemiştir. Köyün çevresinin ormanlarla kaplı olması, ahşap malzemenin tercih edilmesinde etkili olmuştur. Taş malzeme, genellikle yapıyı su ve nemden korumak ve bu sayede ahşap malzemenin zarar görmesini önlemek amacıyla kullanılmıştır (Ergün & Çavdar, 2010). Yığma taş temellerin yaygın olduğu belirlenmiş olup, yapıların içerisinde ocak gibi bölümlerde taş malzemenin, ısıya dayanıklı yapısı nedeniyle tercih edildiği gözlemlenmiştir. Görsel 16’da Taşın yapı temelinde kullanılması örneği gösterilmiştir.

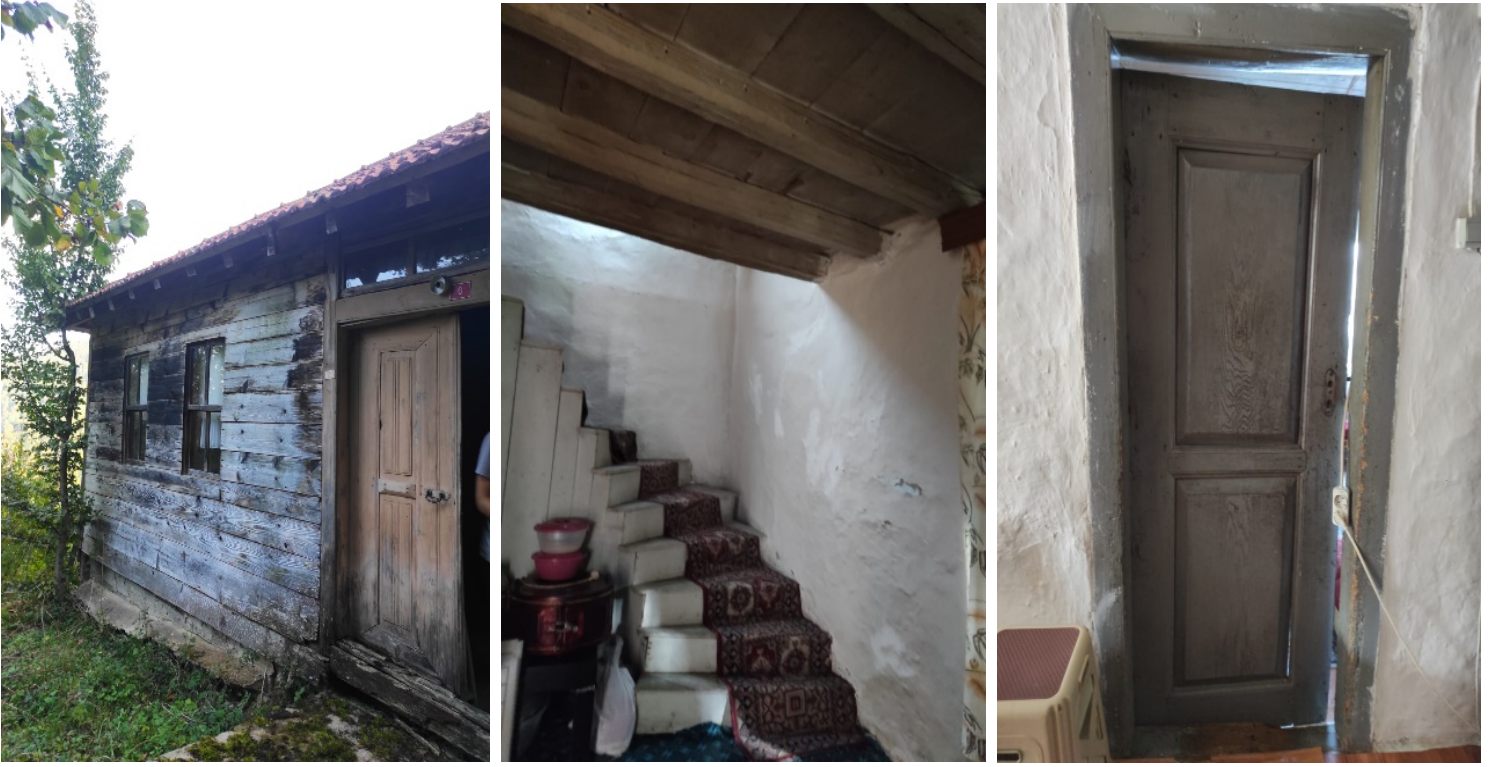
Görsel 17. Ahşap malzemenin konutlarda kullanıldığı örnekleri

Ahşap malzeme. Derdin Köyü'nün coğrafi konumu gereği etrafındaki ormanlar ve ağaçlık alanlar sayesinde, yapılarında büyük ölçüde ahşap malzeme kullanılmıştır. Bu durum hem yerel kaynakların bolluğundan hem de ulaşım kolaylığından kaynaklanmaktadır. Yapım sistemine bakıldığında, ahşap karkas yapılarının ana malzemesi ahşaptır. İskeletin oluşturulup duvarların inşa edilmesi ise, yine yörede yetişen ağaçlarla gerçekleştirilmiştir. Ahşap malzemenin kullanımı bazı evlerde dış cephe kaplamasında da gözlemlenmiştir. Ayrıca, yapının çatısında, yer ve tavan döşemelerinde, kapı-pencere doğramalarında, merdivenlerde ve yüklük gibi gömme dolap ve raf yapımlarında da ahşap malzeme kullanımına sıklıkla rastlanmıştır. Ahşap malzeme kullanılan çeşitli yapı elemanları Görsel 17’de verilmiştir.

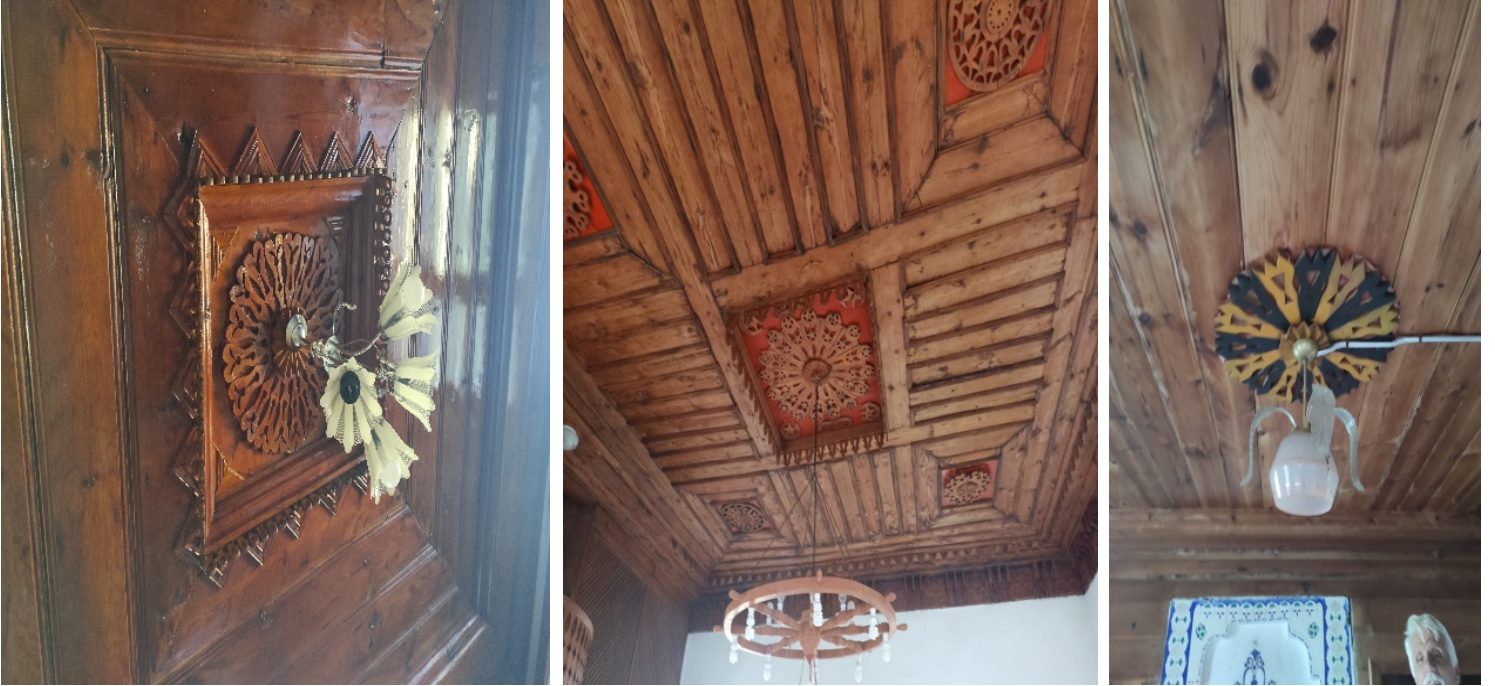
Görsel 18. Ahşap tavan süslemesi örnekleri

Derdin köyünün dikkat çeken özelliklerinden biri ahşap tavan süslemelerin yaygın olmasıdır. Geçmişte köyde yaşamış olan bir ahşap ustasının, bazı evlerin tavanlarını yaptığı ve bu tavanların günümüze kadar bozulmadan dayandığı, köy halkı tarafından anlatılmaktadır. Görsel 18'de ahşap tavan süslemelerine ait bazı örnekler mevcuttur.

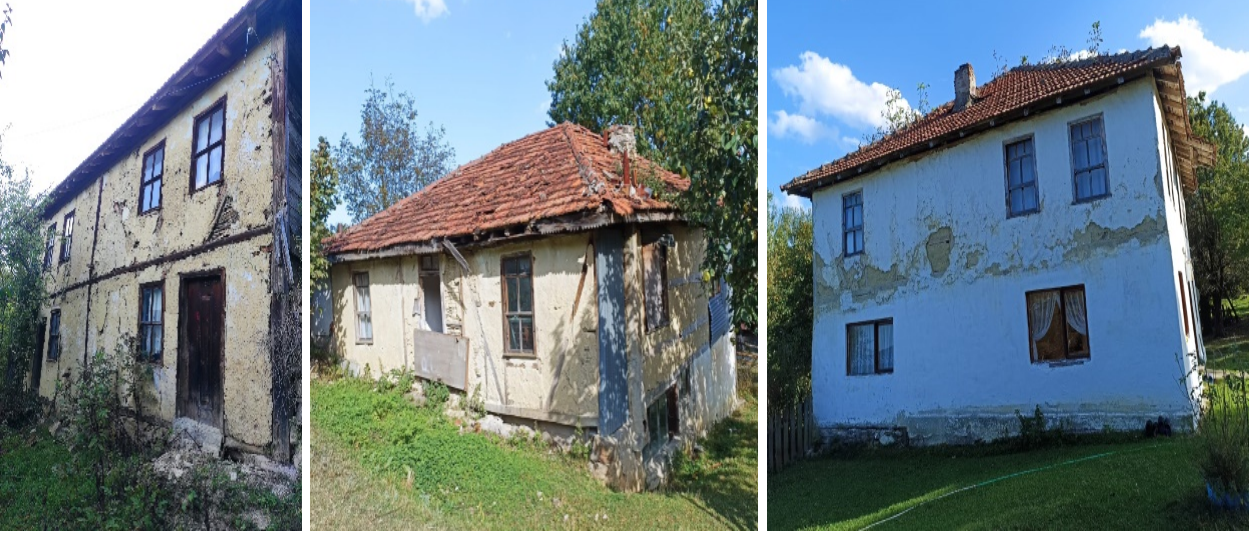
Görsel 19. Toprak malzemenin kullanıldığı örnekler

Toprak malzeme. Köyde ev yapımında ahşap malzemeden sonra en yaygın kullanılan malzemenin toprak olduğu görülmektedir. Toprak malzeme, genellikle ahşap karkas sistemin arasına kerpiç dolgu ile yerleştirilerek duvarların oluşturulmasında kullanılmıştır. Bunun yanı sıra, ahşap sepet örgü tekniğiyle inşa edilen iç ve dış duvarların üzerine toprak harçlı sıvaların uygulanması da sıkça gözlemlenmiştir. Bu yöntemler hem yerel malzeme kullanımını hem de geleneksel yapı tekniklerini yansıtmaktadır. Görsel 19’ da toprak malzemenin kullanımına dair örnekler verilmiştir.

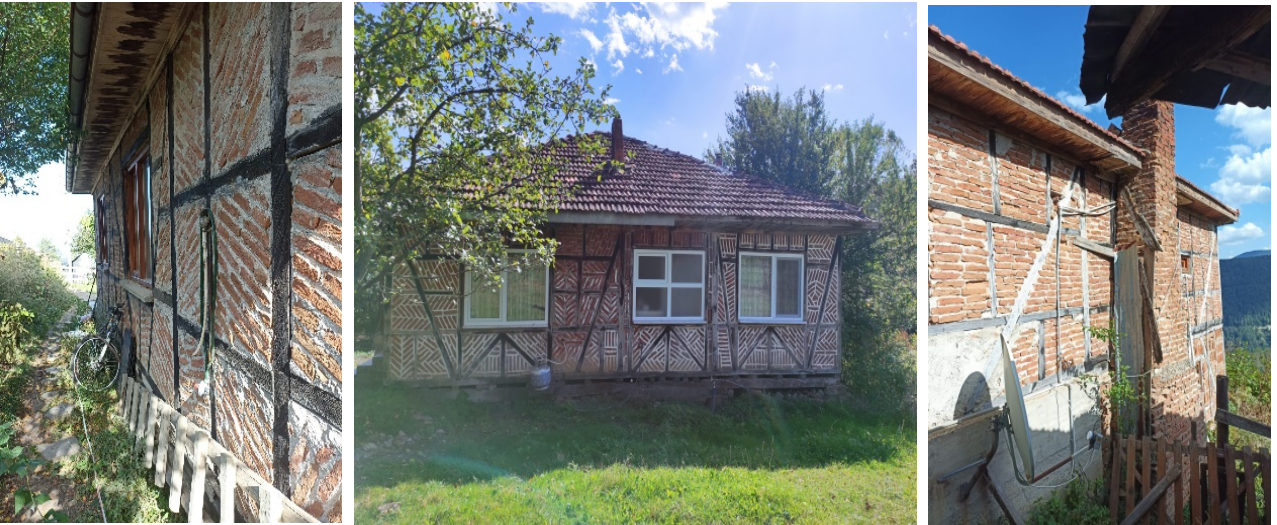
Görsel 20. Tuğla malzemenin kullanıldığı örnekler

Tuğla malzeme: Köy genelindeki eski geleneksel konutların yapımında tuğla malzemelere yaygın olarak rastlanmamıştır. Fakat daha genç evlerin yapımında duvar dolgu malzemesi olarak tuğla malzeme kullanılmıştır. Duvar dolgu malzemesi dışında, eski konutlarda çeşitli nedenlerle tamir olması gereken duvarların ahşap dolgularının tuğla ile değiştirildiği veya sonradan yapıya eklenen birimlerin tuğla duvar ile inşa edildiği görülmüştür. Tuğla malzemesinin kullanıldığı örnekler Görsel 20’de mevcuttur.

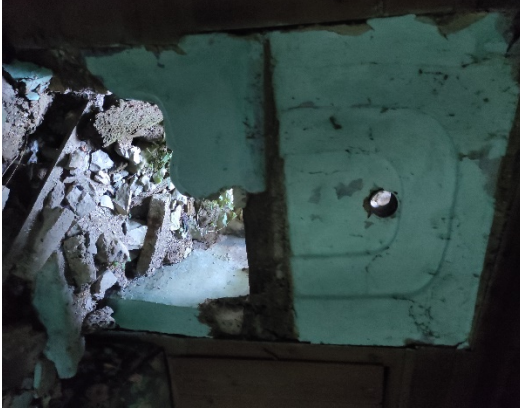
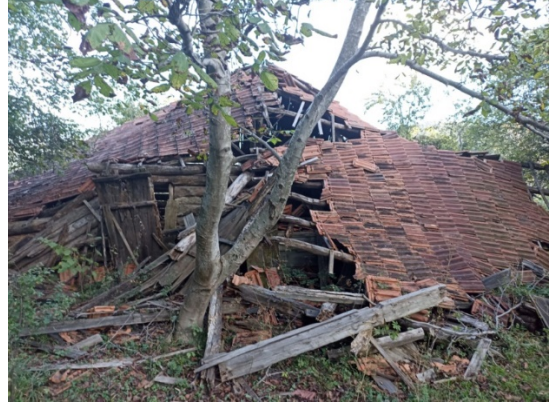
- Yapı içerisindeki yer döşemesi ve merdiven basamaklarında kullanılan ahşap malzemelerde kayıplar olduğu tespit edilmiştir.
- Terk edilme sorunları ve sürekli kullanılmayan, yalnızca yaz mevsimlerinde kullanılan evlerin gerekli bakımlarının ihmal edilmesi, bu yapıların zamanla kötüleşmesine ve bozulmasına neden olmuştur.

Görsel 24. Yapı terk edilme sorunlarından harabe durumuna gelmesi örnekleri

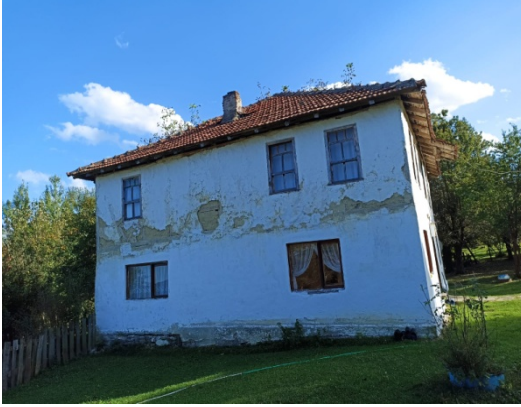
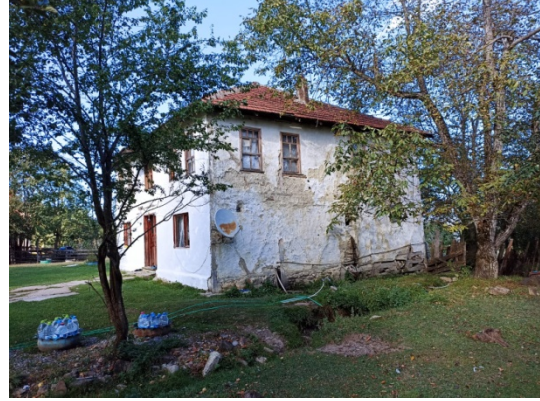
- Eskiye dolgu duvarlarının gerekli topraklı harçlarla iç ve dıştan bakımının yapılmaması sonucunda ahşap malzemenin su, nem ve böcek gibi sorunlarla karşı karşıya kalarak çürümesine yol açması nedeniyle duvarlarda çatlaklar, dökülmeler ve malzeme kayıplarının olduğu tespit edilmiştir.

- Çatı kirişlerinde eğilmeler, kiremitlerde malzeme kayıpları böylelikle yapıları sudan uzaklaştıramamaktan kaynaklı hasarların oluşması, yapı duvarlarında çatlaklar, kabarmalar ve çiçeklenme oluşumu tespit edilmiştir.

Görsel 25. Yapı cephesinde gerekli bakımları yapılmaması sonucu su ve nem kaynaklı boyada kabarma, dökülmeler ve toprak malzemede çatlakların oluşması

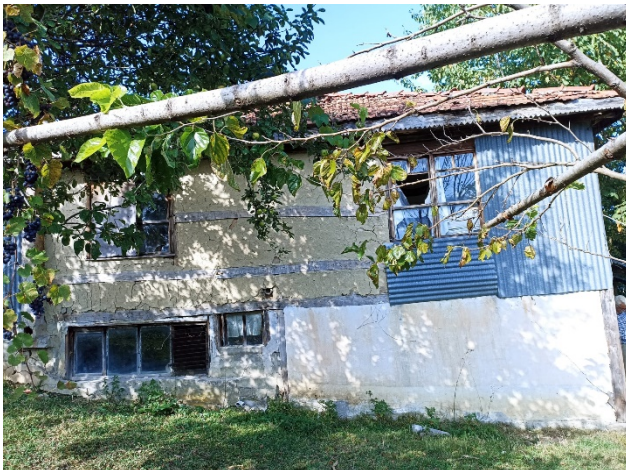
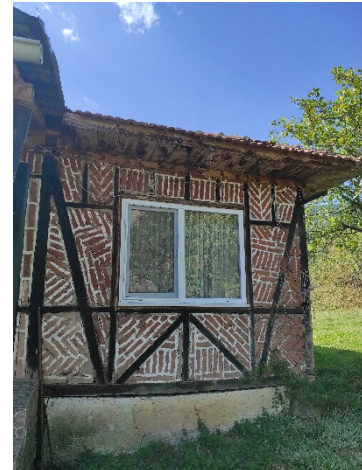
- Eskiye pencerelerin ısı kaybına yol açması nedeniyle özgün olmayan PVC malzemelerle değiştirildiği görülmüştür.
- Yeni ısınma biçimlerine geçilmesinden (soba, elektrikli ısıtıcı vb.) dolayı geleneksel Türk evlerinin ortak parçası olan ocakların kapatıldığı gözlemlenmiştir.

- Çeşitli tamiratların, günümüz malzemeleri ve teknolojileri ile yapılarda özgünlüğü bozacak şekilde gerçekleştirilmesi sonucu geleneksel dokuda niteliksiz elemanlara rastlanılmıştır.

Görsel 26. Yapıya özgün olmayan farklı malzemelerle tamirat işlemi ve pencerelerin PVC malzeme ile değişimi

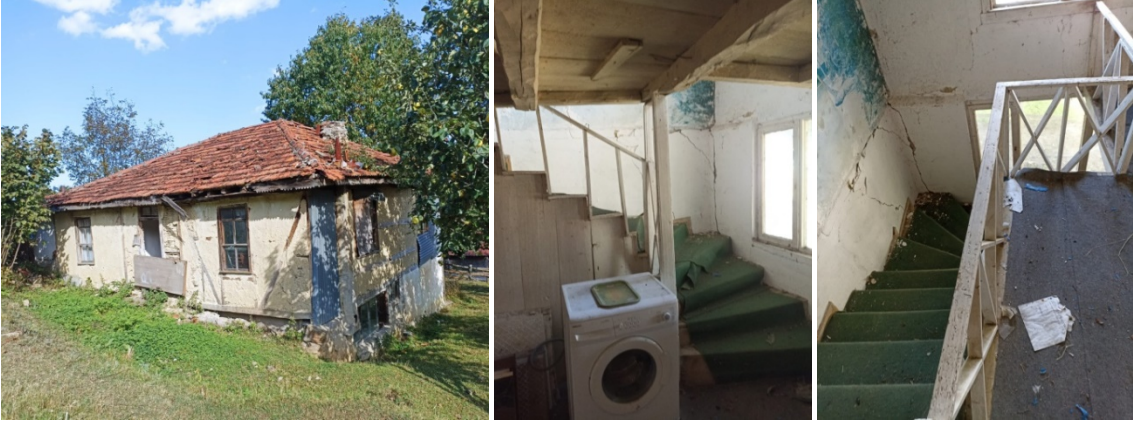
Görsel 27. Yapının terk edilmesi sonucunda ciddi derecede yapı içerisinde ve dışında çatlaklar, malzeme kayıpları gibi sorunların oluşması

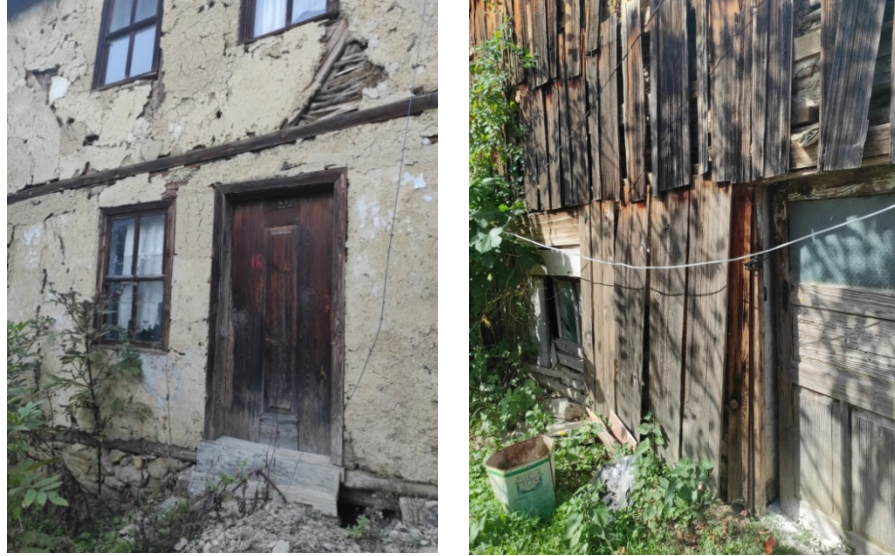
Görsel 28. Gereklili bakımlarının yapılmaması sonucu toprak sıvanın kopması, çatlaması ve ahşap malzemede oluşan kayıplar
