Ağaç malzemeli camilerin irdelenmesi ve korunabilirliği: Artvin örneği

Examination and conservation of wooden mosques: The case of Artvin

Tablo 4. Merkez Camii'nin 2006 yılındaki durumu ile günümüzdeki (2024 yılı) durumunun konum, plan, mimari ve süslemesi açısından karşılaştırılması
Table 4. Comparison of the condition of the Merkez Mosque in 2006 and today (2024) in terms of location, plan, architecture and ornamentation

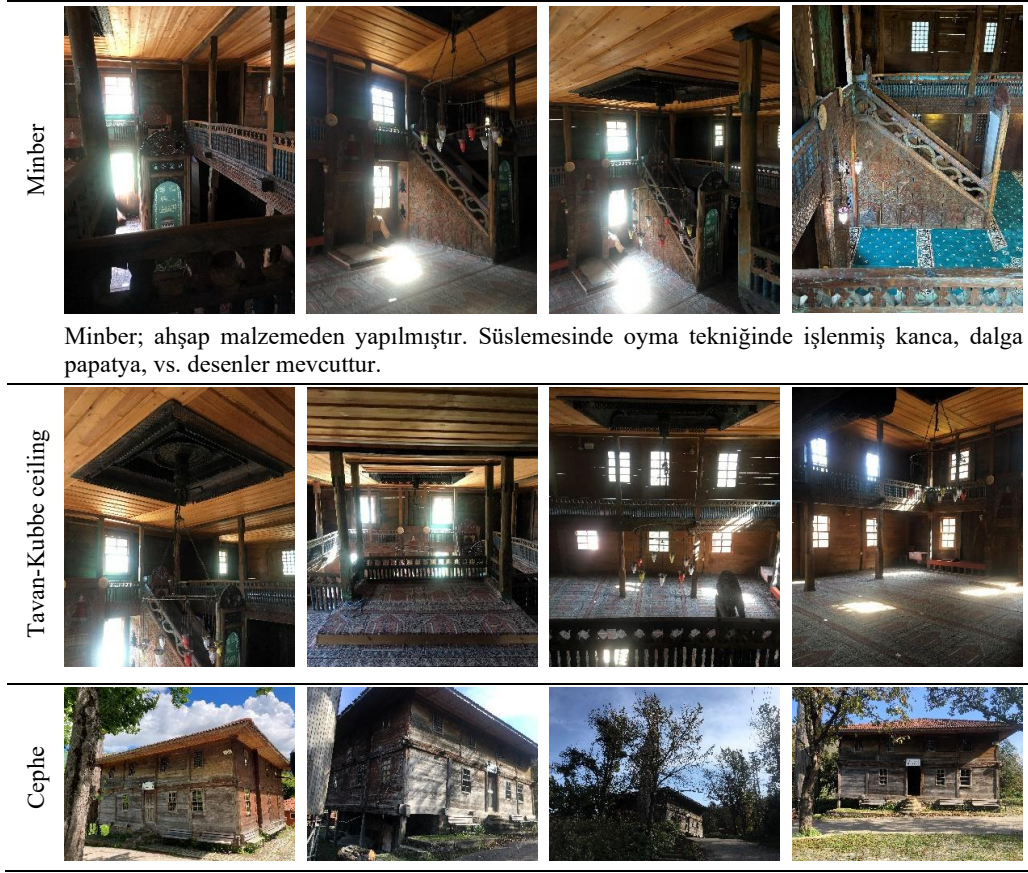
Tablo 3. Düzköy Cami'nin konum, plan ve mimari elemanları (devam)
Table 3. Location, plan and architectural elements of Düzköy Mosque (continue)

Minber; ahşap malzemeden yapılmıştır. Süslemesinde oyma tekniğinde işlenmiş kanca, dalga papatya, vs. desenler mevcuttur.

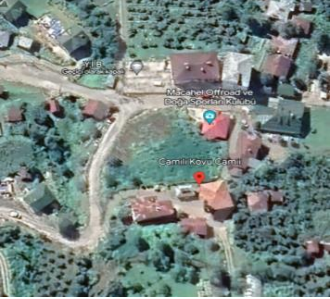
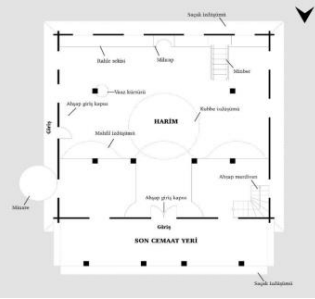
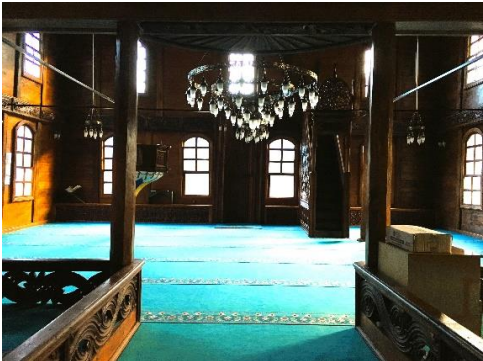
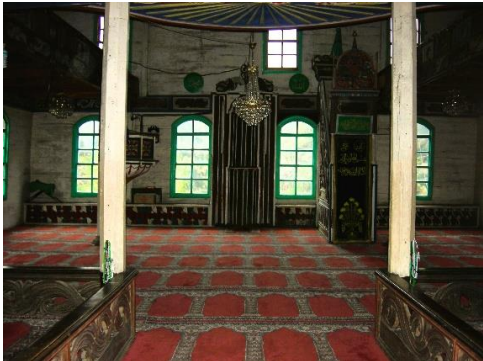
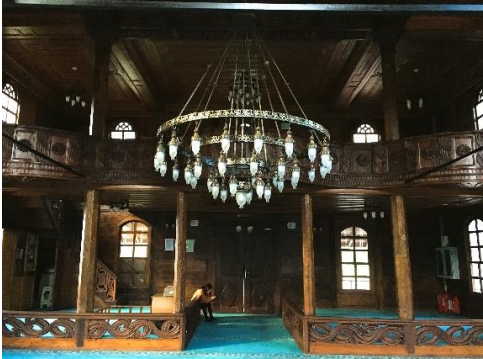
Yaklaşık olarak kare bir plana sahiptir. Cami, zemin katta harim ve 1. katta mahfil olmak üzere iki katlıdır. Kot farkından dolayı cami harim katına giriş cephesinden iki katlı, mihrabın olduğu cephe-den ise üç katlı görülür. Cami kagir yığma sistem ve ahşap yığma sistem olarak inşa edilmiştir. Harim ve mahfil katta ahşap yığma sistem görülmüştür. Caminin çatısı dört yana eğimli çatı ile, giriş cephesinde yer alan son cemaat üzeri ise tek yöne eğimli çatı ile örtülüdür. Yan cephesinde silindirik gövdeli ahşap minareler yer almaktadır. Katlarda kemerli giyotin pencereler yer almaktadır. Harim katının giriş kapısı karşısında ahşap malzemeden yapılmış mihrap ve minber bulunmaktadır. Mahfil kat eğrisel formda tasarlanmıştır. Yapıda ahşap sütunlar bulunmaktadır. Caminin içinde yer alan mihrap, minber, vaiz kürsüsü, mahfil ve kapılar ahşap motiflerle süslenmiştir. Geçmiş dönemde ustalar tarafından cami içinde rengarenk boyalar kullanılarak mimari elemanlar ve motifler belirginleştirilmeye çalışılmıştır. Bu tür ahşapı renkli boyama ifadeleri yörede birçok camide görülmektedir. Günümüzde yapılan restorasyon çalışması ile Camili Merkez Camideki renkli ahşap boyamalar

silinmiştir (Tablo 4).

Konumu (Google Earth)	Zemin kat	Plan krokisi (Coşkun, 2021)
Harim Katı - İç Mekan	Günümüz		2006 yılı

Günümüzde (2024)		2006 yılında
Mahfil Katı - İç Mekan

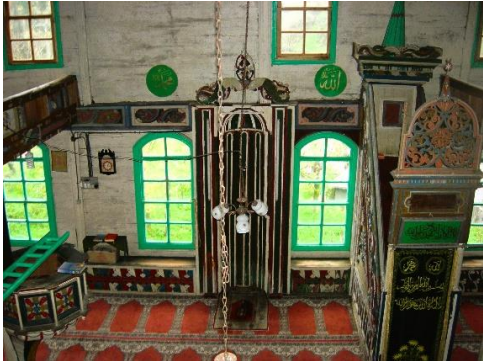
Mahfil Kat - İç Mekan	 	 
	Günümüz	2006 yılı
Mihrap	 	 
	Günümüzde (2024)	2006 yılında
Minber

Tablo 4. Merkez Camii'nin 2006 yılındaki durumu ile günümüzdeki (2024 yılı) durumunun konum, plan, mimari ve süslemesi açısından karşılaştırılması (devamı)
Table 4. Comparison of the condition of the Merkez Mosque in 2006 and today (2024) in terms of location, plan, architecture and ornamentation (continue)
