## Samsun'da Meteorolojik Kökenli Doğal Afetlere Bir Örnek: 5 Haziran 2023 Tarihli Lâdik Seli ve Taşkınları

*An Example of Meteorological Natural Disasters in Samsun: Lâdik Flood and Overflow on June 5, 2023*

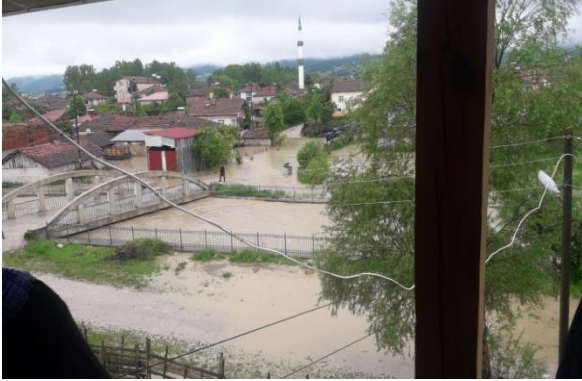
**Foto 1.** Tatlıcak Mahallesi'ndeki Gürnapınar Deresi Taşkını

İlçe merkezine ulaşan akarsuları toplayan Gürnapınar deresinin Tatlıcak mahallesinde taşkına neden olmasında akarsuyun taşımış olduğu malzeme kadar üzerindeki köprüünün mimari projesi de etkili olmuştur. Akarsu üzerindeki köprüünün alt kısmında bulunan kirişin akarsu yatağına doğru çıkıntı yapacak şekilde inşa edilmiş olması yatağın tıkanmasında önemli rol oynamıştır. Sahadaki sel ve taşkınların önlenmesi için akarsu yataklarına müdahale edilmemeli, yerleşim alanlarındaki akarsu yatakları üstü kapalı kanal ve boru içine alınmamalıdır.

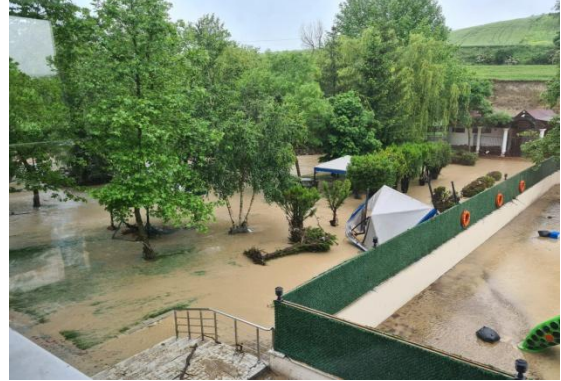
**Foto 2.** Hamamayağı Mahallesi'ndeki Taşkından Bir Görüntü

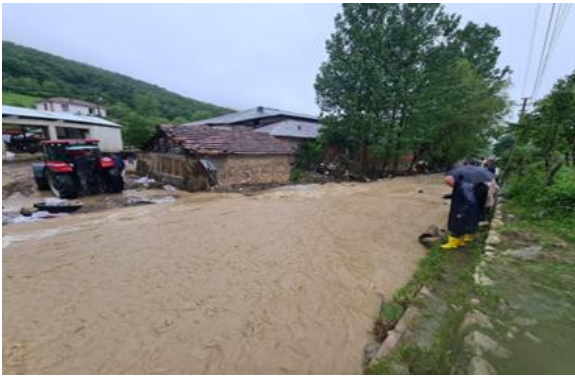
**Foto 3.** Tüfekçidere Mahallesi Selden Bir Görüntü

Konum itibariyle benzerlik gösteren Küçükızıoğlu, Tüfekçidere, Bahşi ve Akyar mahallelerinde de tarım alanlarında hasar meydana gelmiştir (Tablo 2, Foto3- 4). Tüfekçidere mahallesinde dere yatağına yakın konumda bulunan ahır yıkılmış ve ahırdaki büyükbaş hayvanlar telef olmuştur. Mahallede 18 kişinin tarım arazisi selden etkilenmiş, 3500 m<sup>2</sup> ayçiçeği, 15250 m<sup>2</sup> arpa, 7800 m<sup>2</sup> yonca, 3500 m<sup>2</sup> buğday, 6800 m<sup>2</sup> mısır, 8250 m<sup>2</sup> silajlık mısır zarar görmüştür.

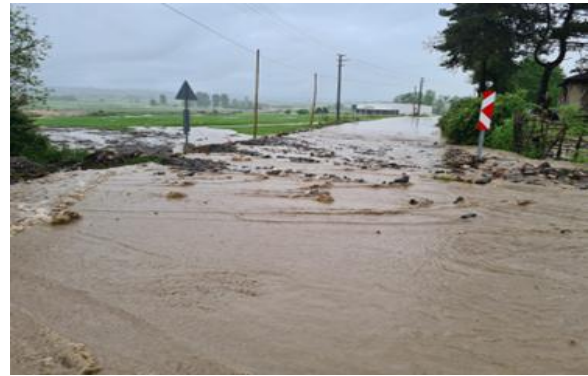
**Foto 4.** Bahşi Mahallesi Selden Görüntü
