## **BİR KIRSAL DİNİ MİMARİ ÖRNEĞİ OLARAK ESKİŞEHİR, GÜNYÜZÜ, KUZÖREN KÖYÜ CAMİİ VE RESTORASYON UYGULAMALARI**

## **ESKİŞEHİR, GÜNYÜZÜ, KUZÖREN VILLAGE MOSQUE AS A CASE OF RURAL RELIGIOUS ARCHITECTURE AND ITS RESTORATION APPLICATIONS**

### **Eskişehir, Günyüzü, Kuzören Köyü Camii**

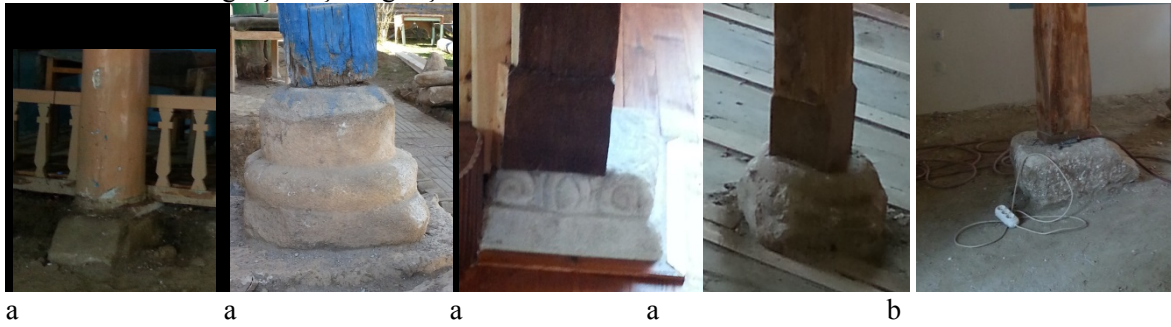
**Şekil 1.** Harim iç mekanda (a) ve son cemaatte (b) araştırma kazıları sonucu döşeme altından çıkan taş ayaklar (Kaynak: Yazarlara ait fotoğraf arşivi, 2016).

2. **Bütünleme:** Caminin son cemaat yerinde yapılan araştırma kazısı sonucu ortaya çıkarılan özgün taş kaide örneği korunarak, diğer ahşap dikmelerin alt kısımlarındaki taş kaideler özgün örneğe uygun yapılmış ve bir bütünlük sağlanmıştır. Son cemaat ahşap sütun başlıklarında da mevcut özgün örnek korunarak diğer sütun başlıkları tamamlanmıştır.

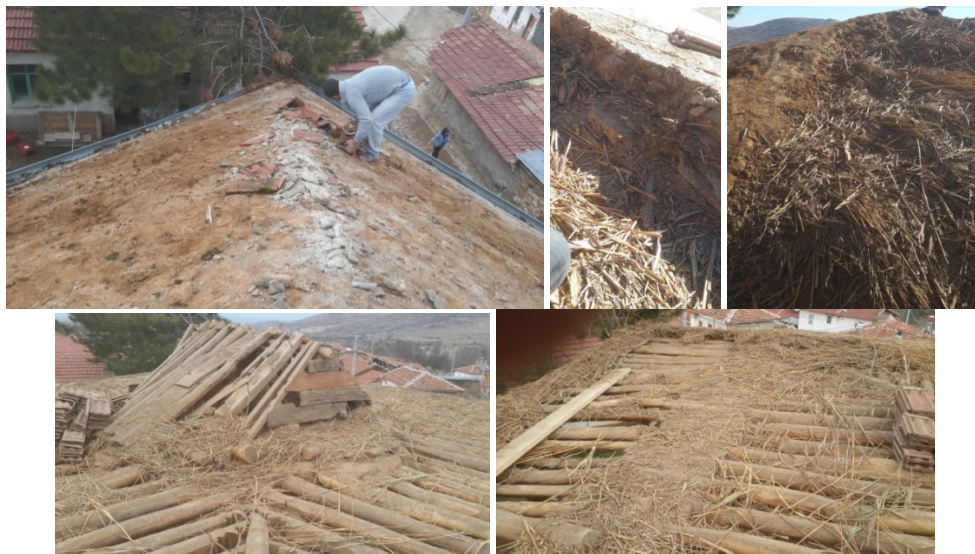
**Şekil 2.** Cami toprak dam detayını gösterir fotoğraflar (Kaynak: Yazarlara ait fotoğraf arşivi, 2016).

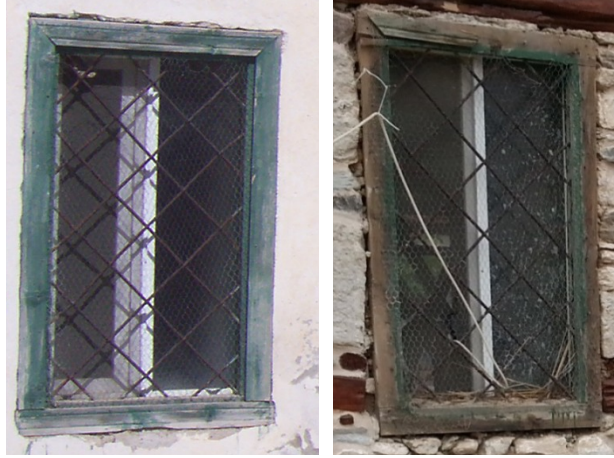
Yapıda özgün “metal” malzeme sadece pencere demir parmaklıklarında ve tel kafeslerinde kullanılmıştır (Şekil 3). Geçmeli demir parmaklık detayı, genel uygulamanın dışında, baklava dilimi düzeninde yapılmış ve ahşap pencere kasalarına birleşim detayı da yerel çözümleri beraberinde getirmiştir. Parmaklıkların üzeri ise yörede kolay bulunabilecek tel kafes malzeme ile örtülmüştür. Böylece her türlü haşerenin iç mekâna girmesi önlenmiştir.

Şekil 3. Pencere metal geçmeli parmaklarının fotoğrafları (Kaynak: Vakıflar Genel Müdürlüğü Arşivi, 2013; Yazarlara ait fotoğraf arşivi, 2016).

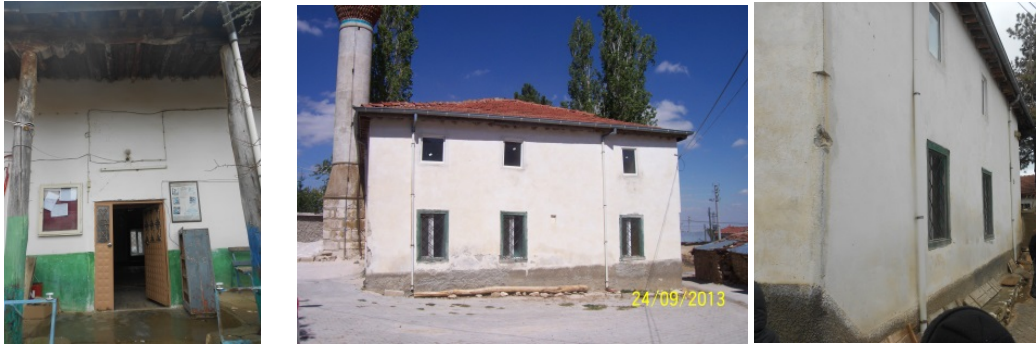
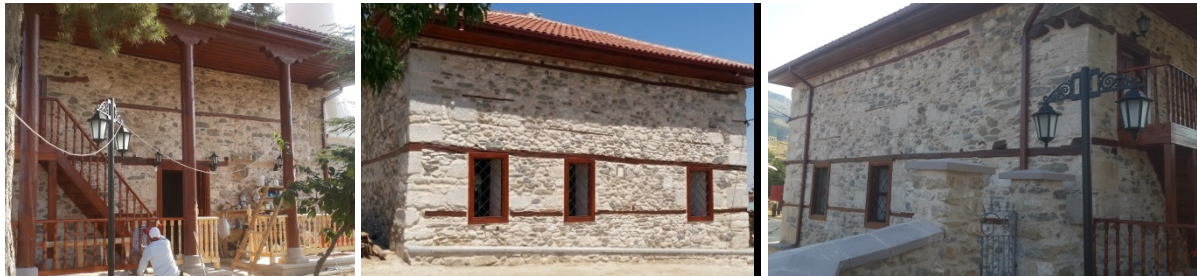
2. **Geleneksel yapıım elemanları ve yapıım teknikleri:** Yapıda bir kırsal mimari uygulaması olarak, “cephelerde asimetrik pencere düzeni” gözlenmektedir. Cephelerde karşılıklı olarak aynı sayıda ve ebatlarda pencere açıklıkları yerine, farklı sayı ve ebatlarda pencere bulunmaktadır. Güney cephede altta üç adet, doğu cephede ise altta iki adet pencere mevcuttur, batı ve kuzey cephelerde ise hiç pencere gözlenmez. 2016 yılı onarımında doğu, batı ve güney cephelerde üst kotta yer alan pencerelerin özgün olmadığı anlaşılmış ve onarım esnasında söz konusu açıklıklar kapatılmıştır. Kuzey cephede, doğu üst bölümde yer alan ve sonradan pencereye dönüştürülen açıklığın son onarımlarda, caminin ilk yapıldığı dönemde kadınlar mahfiline giriş için tasarlanan bir kapı olduğu anlaşılmıştır (Şekil 4).

Şekil 4. Kuzören Köyü Camii restorasyon öncesi (üstte) ve sonrası (altta) kuzey (a), güney (b) ve doğu (c) cephe fotoğrafları (Kaynak: Vakıflar Genel Müdürlüğü Arşivi, 2013; Yazarlara ait fotoğraf arşivi, 2016).

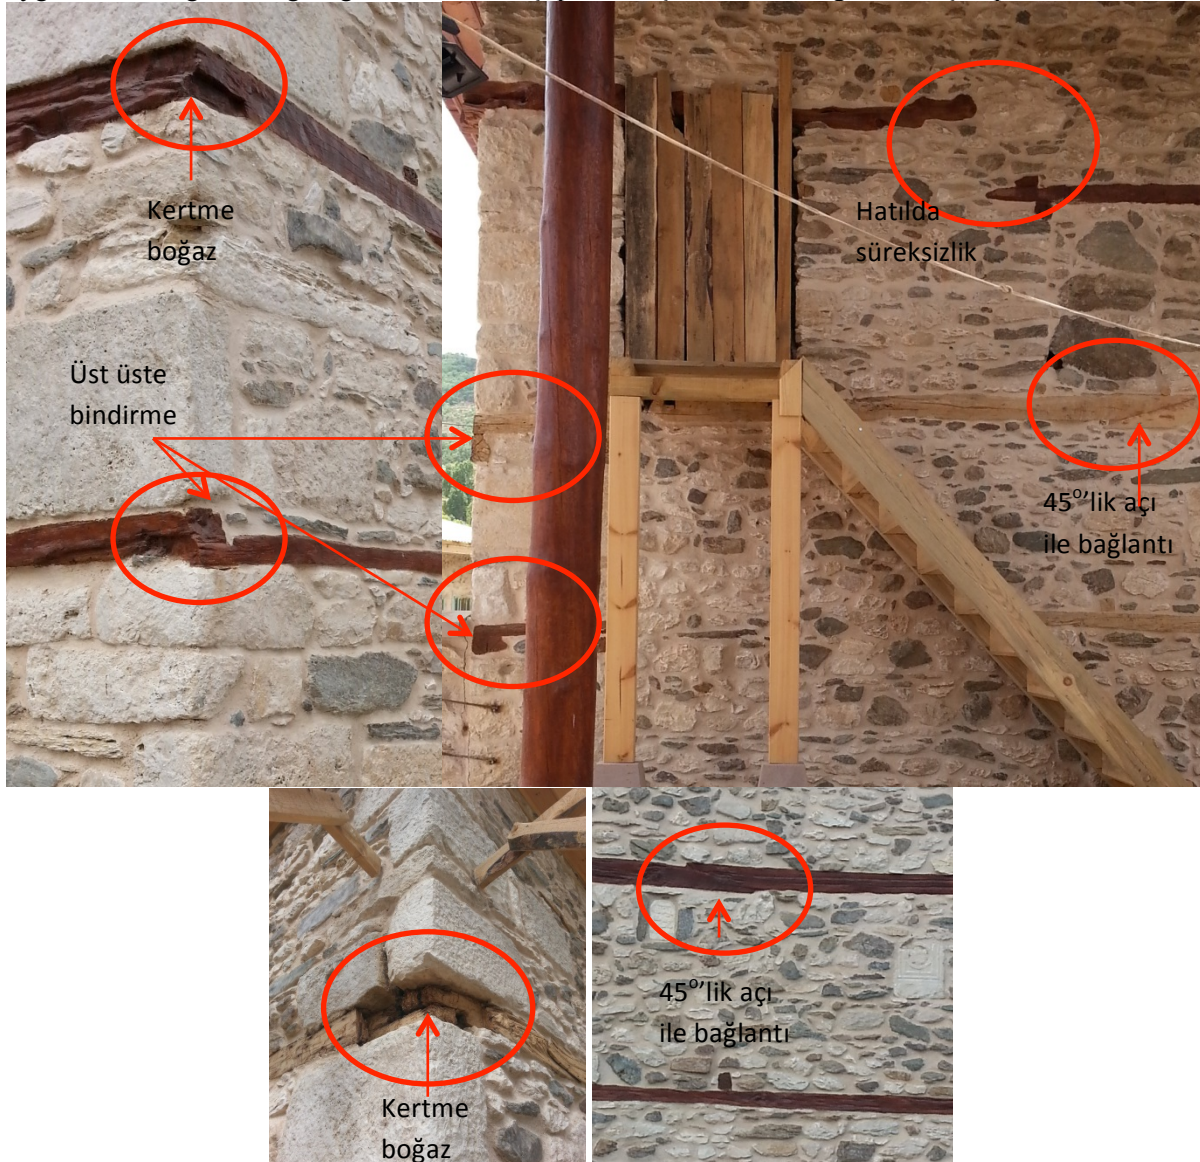
Kırsal mimari yapım tekniğinin bir sonucu olarak, yapıda “*hatul köşe birleşim detayları, duvar boyunca hatul bağlantıları ve hatul boyutları*” cephelerde değişkenlik gösterir. Taş kâgir yapıda, köşelerde ara ahşap hatılların birleşim detayı olarak üst üste bindirme ve kertme boğaz tekniği uygulanmıştır (Şekil 5). Duvar boyunca ise hatul bağlantıları 45°'lik açı ile yapılmış, ya da nadir de olsa hatıllarda süreklilik sağlanmamıştır. Benzer şekilde harim içindeki tüm ahşap dikmeler bütün halinde olmayıp, dikme boyunun yetersiz kaldığı durumlarda taş ayaklar üzerine ahşap kiriş ekleri yapılmıştır. “Ustaların koyduğu kurallar, yaklaşımlar ve buluşlarla” (Sümerkan, 2008: 5) şekillen geleneksel mimariye uygun olarak, Kuzören Köyü Camii de yerel ustaların bilgi ve becerileri doğrultusunda, herhangi bir yapım tekniği düzeni aranmaksızın inşa edilmiştir.

**Şekil 5.** Kuzören Köyü Camii taş cephelerde hatıl köşe birleşim ve duvar boyu bağlantı detayları (Kaynak: Yazarlara ait fotoğraf arşivi, 2016).

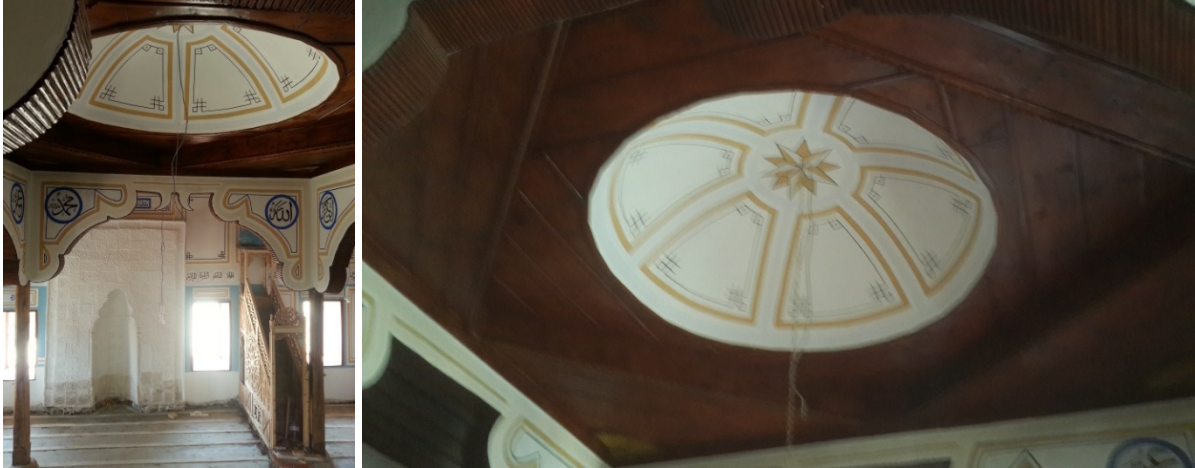
Yapıdaki en belirgin yapım tekniklerinden bir diğeri Parla (2012: 345) tarafından “*kubbeli döner eksenli bindirme tavan*” olarak adlandırılan merkezi tavan uygulamasıdır (Şekil 6). Bu tavan tekniğinde, dört adet ahşap dikme üstte kirişlerle birbirine bağlanmakta, böylece yaklaşık kare formunda bir çerçeve elde edilmekte, bu çerçevenin üzerine çapraz köşe kirişleri ile sekizgen ikinci bir çerçeve oluşturulmakta ve orta bölüme bir bağdadi kubbe oturtulmaktadır (Parla, 2012: 345). Benzer tavan tipi, Eskişehir, Günyüzü, Dutlu Köyü Camii, Sivrihisar İlçesi, Sadık Bağı Köyü Camii, Karkın Köyü Camii, Ballıhisar Köyü Camii, Erzurum, Yukarı Mumcu ve Kümbet Köyü Camileri ve Tokat Garipler Camiinde de görülmektedir (Parla, 2012: 345-349). Orta kubbe dışında yapıda “*bağdadi*” uygulamasının gözlendiği diğer bölümler, ahşap dikme çevreleri ve bağlantı kiriş kaplamalarıdır.

**Şekil 6.** Camide kubbeli döner eksenli bindirme tavandan görünüm (Kaynak: Yazarlara ait fotoğraf arşivi, 2016).

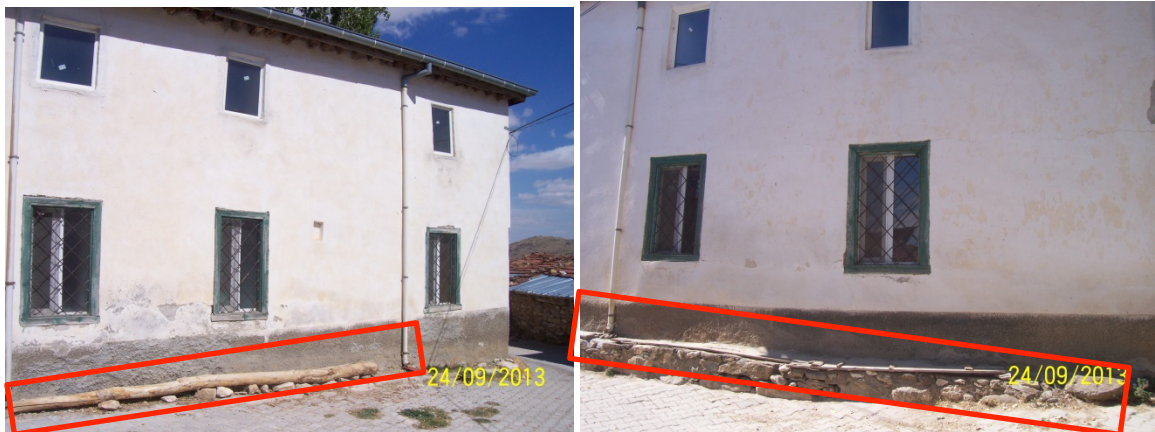
“Simetriden yoksun, ihtiyaçlara göre şekillenen mimari üslup”, yapıdaki bir diğer kırsal yapım tekniğidir. Örneğin, harim iç mekânda dikmeler aynı kesitte olmadığı gibi, dikmeler arası mesafeler de (4.50 m, 4.56 m, 4.88 m ve 5.04 m olarak değişmektedir) muntazam değildir. Benzer şekilde yapıda taş beden duvarları kalınlıkları birbirinden farklıdır; batı cephede 0.76 m, doğu cephede 0.85 m olan kalınlık, güney cephede 0.93 m ve kuzey cephede 0.84 m olarak değişmektedir. Caminin doğu cephesinde üzerinde niteliksiz ahşap malzeme bulunan bir taş seki mevcuttur. Güney cephede ise irili ufaklı taş parçaları üzerine uzunlamasına yerleştirilen bir ahşap direk bu işlevi görmektedir. Bu cephede de doğu cephede olduğu gibi bir taş seki olduğu ancak zamanla yol düzenlemesi nedeniyle sekinin yol kotu altında kaldığı bilinmektedir.<sup>6</sup> Karabulut’un da belirttiği gibi, bir gereksinime ve yöre halkının ihtiyaçlarına göre şekillenen kırsal mimaride deneme-yanılma yöntemiyle geliştirilmiş çözümler öne çıkmaktadır (Karabulut, 2007: 22). Camii kullanıcıları tarafından saçak altı gölgelikli oturma alanı olarak kullanılan bahse konu duvar dibi sekiler, zaman içinde ihtiyaç duyulması gereği herhangi bir ustaya ihtiyaç duyulmadan köylü halkı tarafından yapılmış izlenimi vermektedir (Şekil 7).

**Şekil 7.** Cami güney cephe ve doğu cephede oturma sekileri (Kaynak: Vakıflar Genel Müdürlüğü arşivi, 2013).

Caminin dođu cephesinde ve gney cephesindeki tař seki belirlenen kota gre rldkten sonra derzlenmiř ve zeri andezit tař ile tamamlanıp, yre halkının ihtiyalarına gre bir oturma elemanı oluřturulmuřtur.

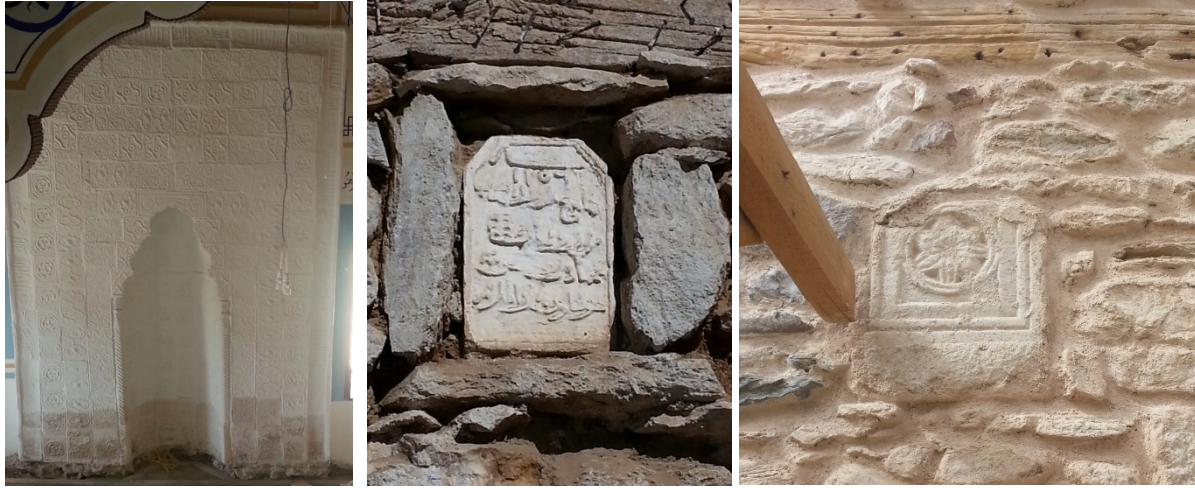
son cemaat ve harimin ahşap dikmelerinin taş ayaklarında<sup>7</sup> ve güney duvarına yerleştirilen taş üzerine kabartma yazılı kitabe ve daire içinde çiçek motifli bezemeli devşirme taşa gözlenmektedir (Şekil 8). Mihrap alçı kalıplama tekniği ile levhalar halinde yapılmış, alçak kabartma geometrik bir kompozisyona sahiptir. Altıgen mihrap nişi, balıksırtı formda yivli iki adet sütünce ile mihrap ise aralarında çarkıfelek motifli bulunan kabartma Kelime-i Tevhid yazısının tekrar ettiği bir silme ile çevrelenmiştir (Şekil 8).

Şekil 8. Camide gözlemlenen taş plastik bezeme örnekleri (Kaynak: Yazarlara ait fotoğraf arşivi, 2016).

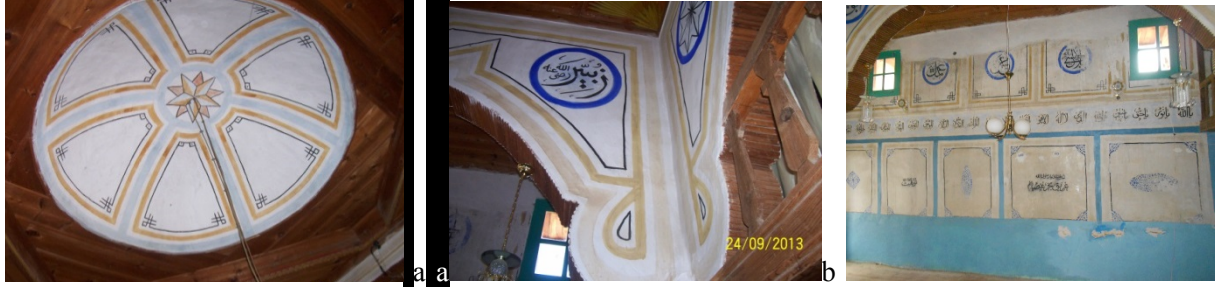
bağdadi iç kubbede; yazı, geometrik desenler ve kare ve dikdörtgen panolar şeklinde uygulanmıştır. Yapıya ait proje ve analiz raporlarında söz konusu süslemelerin özgün olmadığı belirtilmektedir. Mavi, turkuaz, sarı, turuncu, yeşil ve toprak rengine yakın kahverengi kullanılan başlıca renkler olmuştur. Duvarlar, kare ve dikdörtgen formda filetolardan oluşan karolojlarla/panolarla çevrilmiştir. Alt kattaki panolarda, yazı ve kalıp baskı ile yapılmış desenler bulunmakta, üst kattaki panolarda ise küçük daireler içinde dört halife ve dört büyük meleğin adları yazmaktadır. Ortada dört ahşap destekle taşınan kubbeli bölümde desteklerin aralarındaki konsollarda daire içinde yazı ve sekiz kollu yıldız motifleri, kubbe merkezine ise on kollu bir yıldız motifi işlenmiştir (Şekil 10).

**Şekil 10.** Restorasyon öncesi cami kubbe göbeği (a) ve tavan kirişlemeleri (b) ile batı cephe iç mekan (c) kalemişi süsleme ve yazıları gösteren fotoğraflar (Kaynak: Vakıflar Genel Müdürlüğü arşivi, 2013).

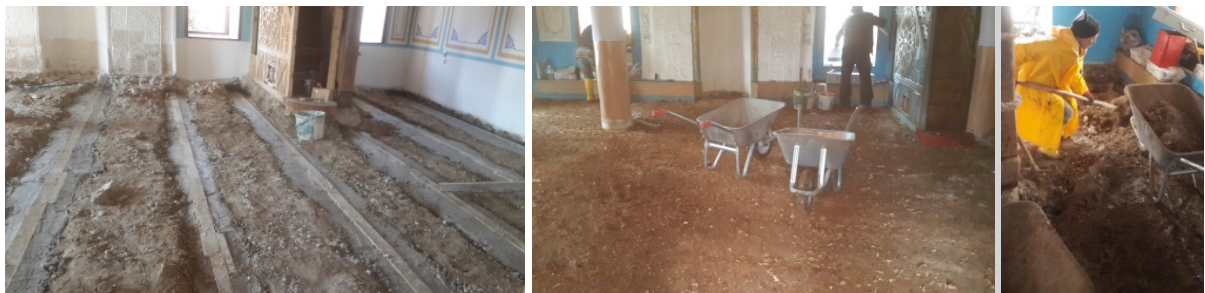
**Şekil 11.** Cami harim zeminde, bulunan özgün döşeme kotunda ahşap hatıl uygulaması (Kaynak: Yazarlara ait fotoğraf arşivi, 2016).

**1. Sağlamlaştırma:** Kuzören Köyü Camii harim zemininde yapılan araştırma kazısı sonucu, ≈0.60 m derinlikte orijinal zemin kotuna ulaşılmış, bu kotta bulunan zemini sağlamlaştırmak ve zeminde oturmayı engellemek amacıyla 10 cm \* 10 cm ebatlarındaki ahşap hatıllar kullanılarak ve hatıl araları horasan harcı ile doldurularak zemine tespit edilmiştir (Şekil 11). Caminin beden duvarlarının iç yüzeylerindeki çimento esaslı sıva tabakası raspa edilmiş, tamirat sıvasının duvara tespitini sağlamak amacıyla, sıva altında rabbitz teli uygulanmıştır (Şekil 12).

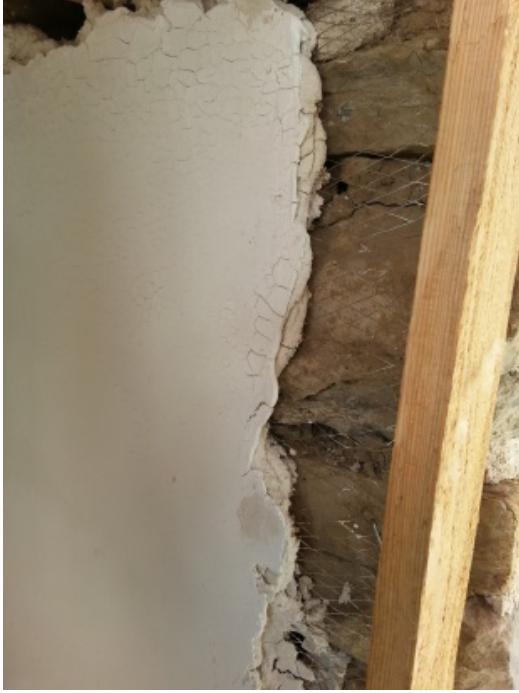
**Şekil 12.** Sıva altı rabitz teli uygulaması (Kaynak: Yazarlara ait fotoğraf arşivi, 2016).

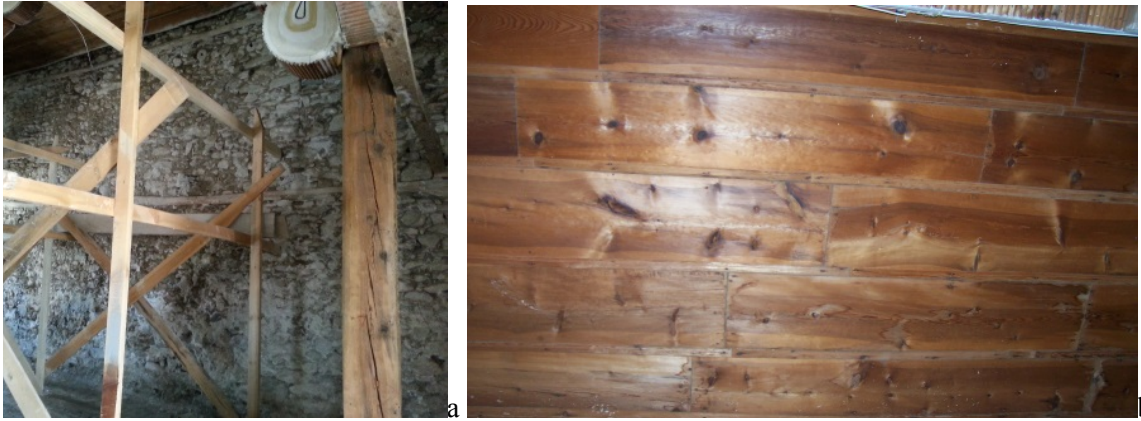
Cami içindeki orijinal ahşap dikmelerde boylu boyunca derin çatlakların bulunduğu gözlemlenmiştir. Bu çatlaklar ahşap talaşı, bezir yağı ve boncuk tutkaldan oluşan macun ile doldurularak, dikmelerin mukavemeti artırılmıştır. Aynı macunlama işlemi caminin özgün çıtalı ahşap tavanındaki kurt delikleri ve budak çevrelerinde çürüme gözlemlenen yüzeylerde de uygulanmıştır (Şekil 13).

**Şekil 13.** Ahşap dikmedeki yarıklar (a) ve tavadaki kurt deliklerinden bir görüntü (b) (Kaynak: Yazarlara ait fotoğraf arşivi, 2016).

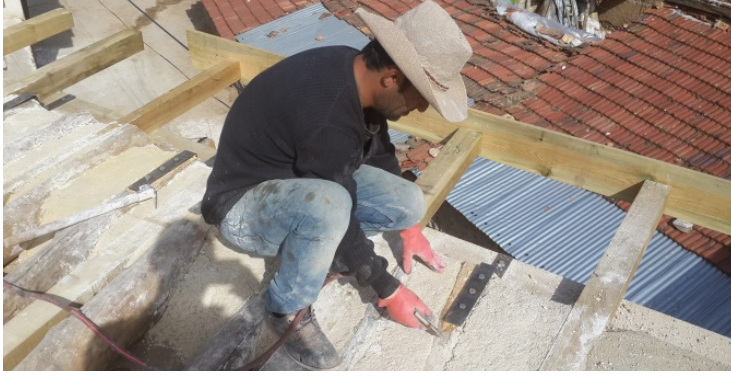
**Şekil 14.** Çatıda saçakların yenilenmesi ve hatıllarda çelik profiller ve bulonlar ile birleşim detayını gösterir fotoğraf (Kaynak: Yazarlara ait fotoğraf arşivi, 2016).

Camide, mevcut tüm ahşap yüzeylerde su bazlı ahşap koruyucu uygulanmış, yenilenen ahşap elemanlarda emprenye edilmiş ahşap tercih edilmiştir. Çatıdaki özgün ahşap kirişlemelerde ve kirişleme altındaki tavan kaplama tahtalarında ise Paraloid B72 malzemesi uygulanarak ahşap elemanlar dış etkilerden korunmuştur. Çatıdaki sağlamlaştırma uygulamalarından bir diğeri çatı saçak kotunda yapılmıştır. Öncelikle beden duvarlarının en üst kotu dört taraftan ahşap hatılla çevrelenmiştir. Daha sonra orijinal çatı kirişlemeleri ile bu hatıllar çelik profiller ve bulonlar ile birleştirilmiş, ahşap saçaklar da uzatılarak yenilenmiştir. Aradaki mukavemeti artırmak ve bağlantıyı sağlamak amacıyla, beden duvarları üstünde horasan harçlı tesviye uygulaması yapılmıştır (Şekil 14).

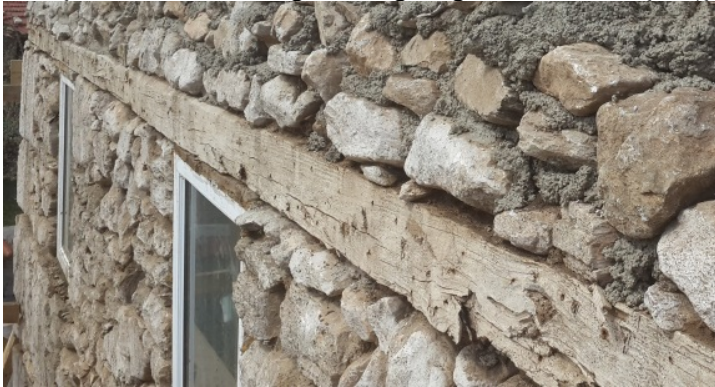
**Şekil 15.** Cami beden duvarlarında arkası boşalan özgün taşların yeniden harçlanarak yerine yerleştirilmesini gösterir fotoğraf (Kaynak: Yazarlara ait fotoğraf arşivi, 2016).

Caminin beden duvarlarının dış yüzeylerinde sıva raspaşı yapıldıktan sonra duvarlarda bulunan küçük boyutlu moloz taşların çamur harç ile örüldüğü gözlemlenmiştir. Derzler açıldıktan sonra, oldukça derin derz boşlukları, derz dolgusu ile doldurulmuş ve son olarak derzleme işlemi yapılmıştır. Derz açılması esnasında, çamur harçla örülü duvardaki küçük boyutlu moloz taş arkalarında harç boşalması nedeniyle yığma duvarın mukavemetini kaybettiği anlaşılmış, cami beden duvarlarındaki bütünlüğü bozmadan gereken yerlerde taşlar, yerlerinden alınıp harçlanarak tekrar yerlerine yerleştirilmiştir (Şekil 15). Cami tavanındaki özgün tavan çitaları yer yer çürüdüğünden, bu çürüyen yerlerde deforme olan çitalar sökülerek özgün örneğine göre bütünlenmiştir (Şekil 16).

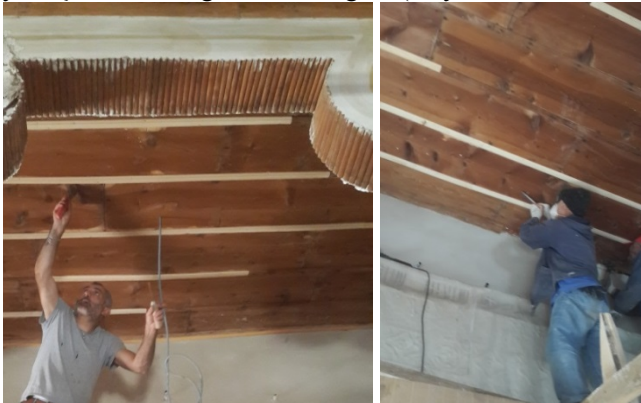
**Şekil 16.** Yenilenen tavan çitalarından görünüm (Kaynak: Yazarlara ait fotoğraf arşivi, 2016).

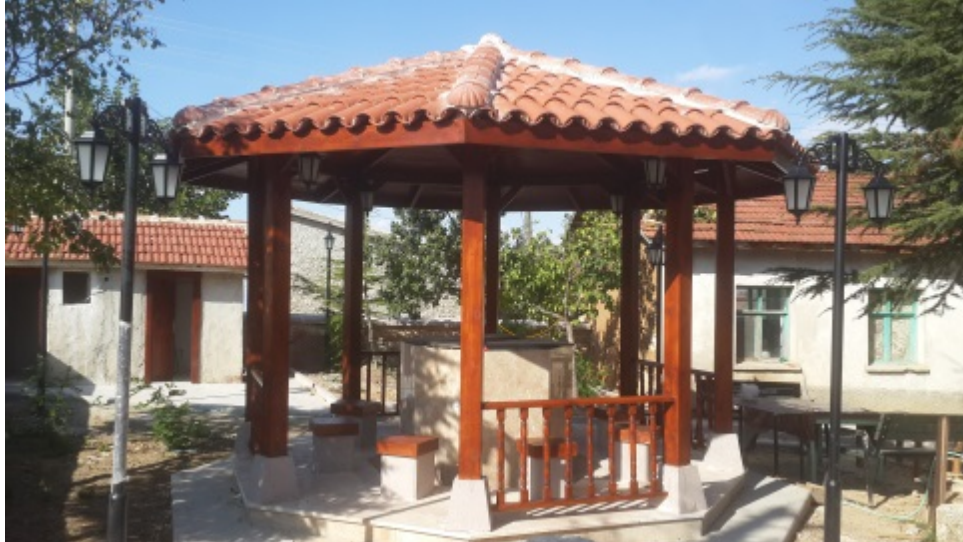
řekil 18. Yenilenen řadırvandan grnm (Kaynak: Yazarlara ait fotođraf arřivi, 2016).

Caminin avlusunda restorasyon uygulaması yapılmadan nce betondan inřa edilmiř niteliksiz bir abdestlik bulunmakta iken onaylı revize restorasyon projesine gre ihtiyalar dođrultusunda bir řadırvan inřa edilmiřtir (řekil 18).

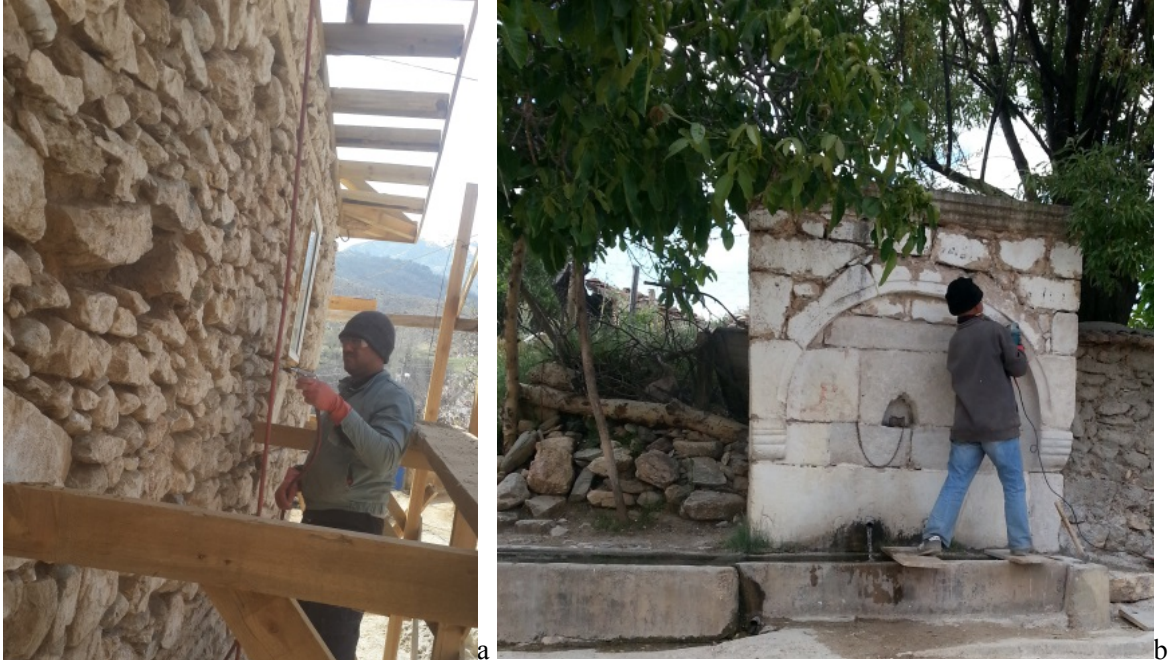
Şekil 19. Cephe (a) ve çeşmede (b) temizlik (Kaynak: Yazarlara ait fotoğraf arşivi, 2016).

4. **Temizleme:** Yapıda temizlik tař, tuđla, ahřap ve metal elemanlarda uygulanmıřtır. Ali mihrapta mekanik ve kimyasal yollarla yađlı boya temizliđi yapılmıř, cephelerde sıva altından ıkan zgn moloz tař yzeylerde yumuřak fira yardımıyla sıva kalıntıları temizlenmiř, yine cephelerde aılan derz aralarının kompresr ile kum, toprak, toz temizliđi yapılmıř, gney cephede moloz tař sıraları arasına yerleřtirilmiř olan oyma bezemeli tař kitabe ve bezemeli devřirme tař, mekanik yollarla temizlenmiřtir (řekil 19). Cami i mekanında toprak dolgu altında kalan ahřap dikmelere ait orijinal tař ayaklar ve kesme tař eřme yzeyi de temizlenmiřtir. Temizlenen bařlıca tuđla ge minare řerefe altı kirpi saaklarıdır. Bařlıca ahřap geler ise; zgn ahřap minber, ahřap ıtalı tavan, tavanı

çevreleyen kemerlerin ahşap çıtaları ve ahşap dikmelerdir. Temizlenen başlıca metal öge, özgün geçmeli pencere parmaklıklarıdır.

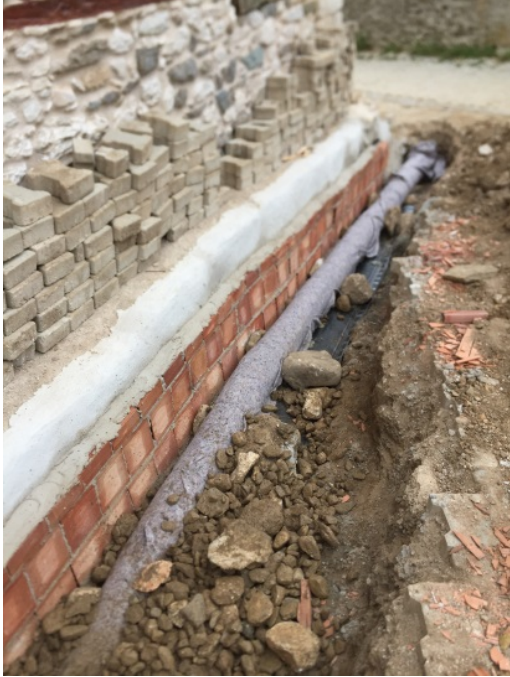
Şekil 20. Yapı çevresinde uygulanan drenaj detayı (Kaynak: Yazarlara ait fotoğraf arşivi, 2016).

5. **Diğer müdahaleler:** Yukarıda sıralanan restorasyon ve konservasyon tekniklerinin dışında restorasyon sırasında uygulanan diğer imalatlar; mevcut wc'nin ıslahı, drenaj uygulaması, ahşap bindirme tavanı çevreleyen bağdadi kemerlerin üzerlerindeki kalemşi bezemelerin ihya edilerek korunması ve minare gövde ve peteğinde boya badana imalatıdır (Şekil 20).<sup>9</sup>
