Çoraklı köyü ve Atalar köyü ahşap camilerinin ergonomik ve ahşap süsleme programı açısından incelenmesi

Investigation of wooden mosques in Çoraklı and Atalar Villages in terms of ergonomics and wooden decoration programs

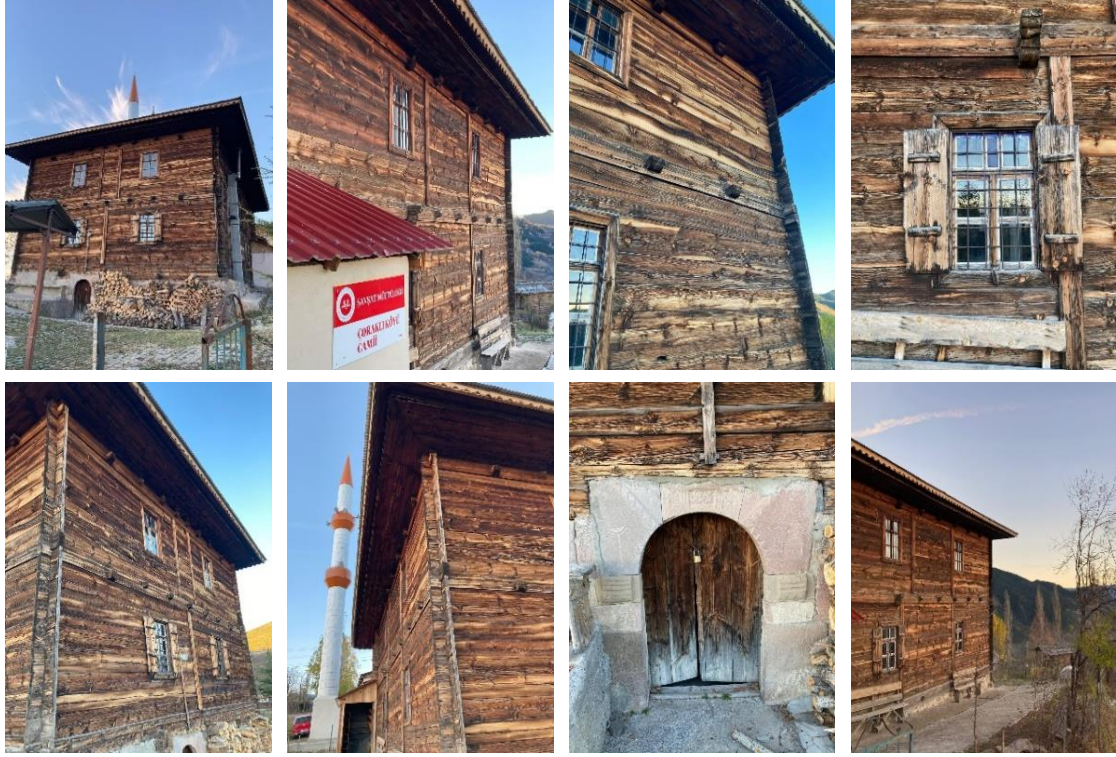
Şekil 4. Çoraklı Köyü Camisi'nin cephe görüntüleri
Figure 4. Facade views of Çoraklı village mosque

Belirli bir eğimde kurulan camiye kuzey-batı kısmından giriş sağlanmaktadır. Eski ve yeni minaresi bulunan caminin eski olan minaresinin sac ile kaplandığı görülmektedir. Çoraklı Köyü Camisi'nin cepheleri Şekil 4'te gösterilmektedir.

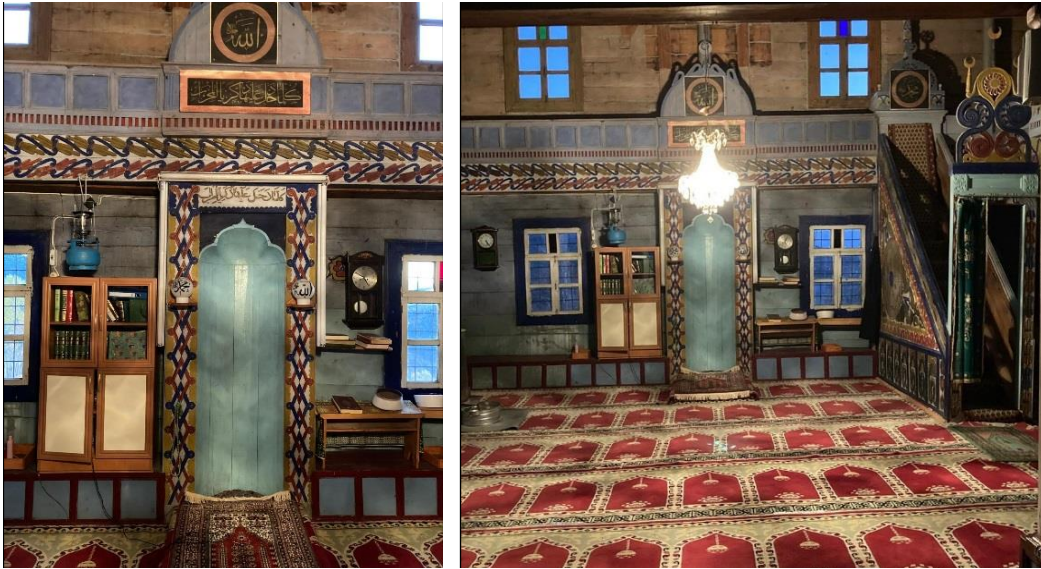
Şekil 8. Çoraklı Köyü Camisi'nin mihrabı
Figure 8. The mihrab of Çoraklı Village Mosque

Çoraklı Köyü Camisi'nin mihrabı bakıldığında sade bir kompozisyon görülmektedir. Dikdörtgen formda olup her iki yanındaki panolarda geometrik üçgen motifli iç içe geçmiş ve birbirini tekrarlayan

süslemeler oluşturulmuştur. Burada oluklu oyma tekniğinden yararlanılmıştır. Nişlerde ise süsleme yoktur. Mihrap kavsarası oyularak ortaya çıkarılmıştır. Mihraptaki süslemeleri ve oyma işlemlerini

belirgin hale getirmek için Caminin bütününde de sıklıkla görülen yağlı boya kullanılmıştır. Mihrap kavsarasının hemen üstündeki alınlıkta “*Kullema de hale aleyha Zekeriyya'l mihraba*” ayeti yazılmaktadır (Yıldız, 2021). Mihrabın en üst kısmı

Allah lafzı ve *hila* ile sonlandırılmıştır. Şekil 8'de Çoraklı Köyü Camisi'nin mihrabı görülmektedir.

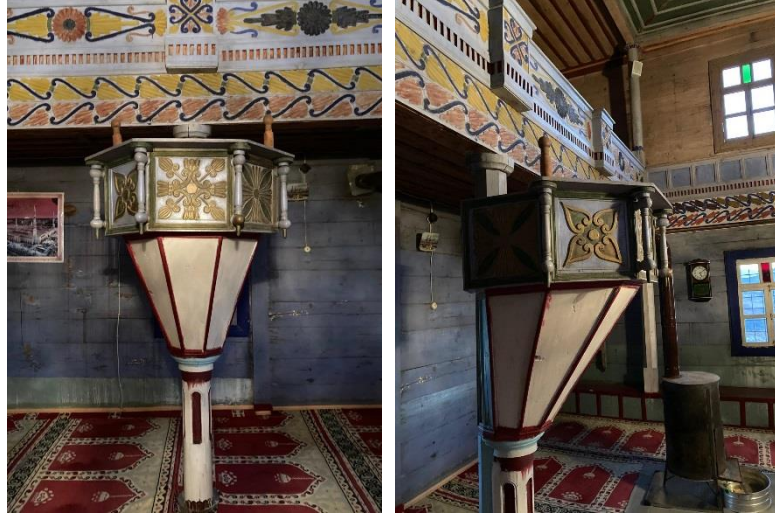
Şekil 9. Çoraklı Köyü Camisi'nin vaiz kürsüsü
Figure 9. The preacher's pulpit of Çoraklı Village Mosque

Vaiz kürsüsü taşıyıcı sütuna yaslanmış ve yukarı doğru genişleyen konik biçiminde oluşturulmuş-

tur. Korkuluk kısmı dar tutulmuş ve oyma tekniği kullanılarak bitkisel motifler kullanılmıştır. Korkuluğun pano kenarlarında tokmağa benzer silindirik formda tornalı işler görülmektedir. Şekil 9'da Vaiz kürsüsü görülmektedir.

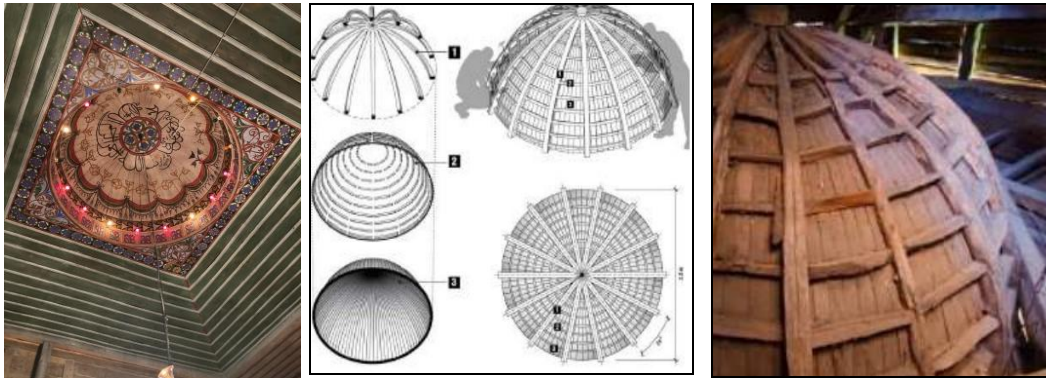
Şekil 10. Çoraklı Köyü Camisi'nin bağdadi kubbesi bağdadi kubbe örneği Gürcistan, Chao köyü camisi (Harris-Brandts ve ark, 2018)

Figure 10. Baghdad dome of Çoraklı Village Mosque, example of a baghdadi dome in Chao village mosque, Georgia (Harris-Brandts et al. 2018)

Bağdadi kubbesiyle dikkat çeken düz tavanı gittikçe büyüyen kare çıtalar ile çevrelenmiştir. Kalemşi

teknigi ve oyma tekniğinin kullanılmış olduğu bu bölümde, bağdadi kubbenin tam ortasında dairesel formda ve birbirine geçmeli bitkisel yapraklı palmetlerin “S” kıvrımları şekil 10'da görülmektedir. Göbeğin orta kısmında kalemşi yazı ile “*Bismillâ-hirrahmânirrahîm. Allah Celle Celâluhu. Muhammed, Ebu Bekir, Ömer, Osman, Ali Radiyallahu Anhûm Ecmâin*” yazılmaktadır (Aytekin, 2022).

Bağdadi kubbeye güzel bir örnek olarak Gürcistan'daki bir camiden (Chao köyü) detay çizimler ve fotoğraf gösterilmiştir (Şekil 10)

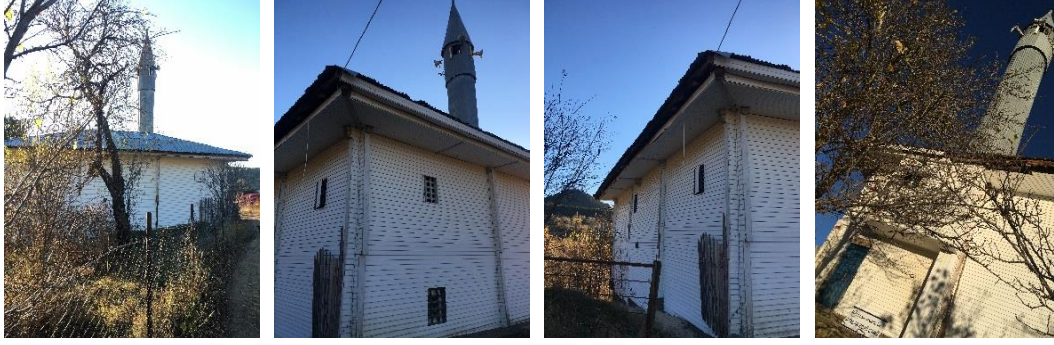
Şekil 13. Atalar Camisi'nin cepheleri
Figure 13. Atalar Mosque facades

mamen pvc ile kaplanmıştır (Aytekin, 2022). Atalar Camisi'nin cephe görünümü Şekil 13'te gösterilmektedir.

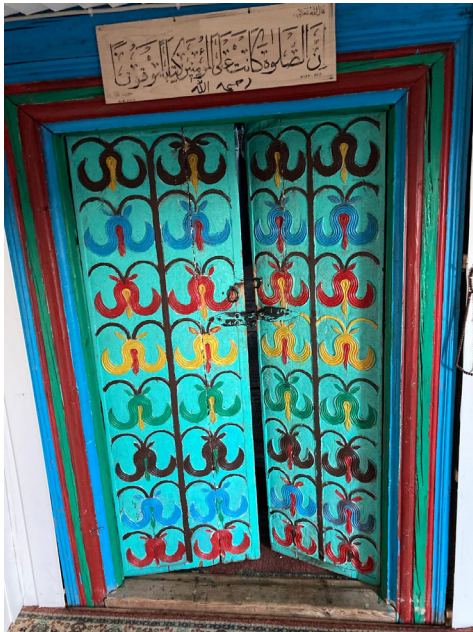
Şekil 14. Atalar Camisi'nin ahşap kapısı
Figure 14. Wooden door of Atalar Mosque

Atalar Camisi'nin ana kapısı çift kanatlı ahşap kapıdır. Kanatlar, ahşap parçaların yan yana eklenmesiyle bütünlük oluşturmuştur. Ahşap kanatların kademeli şekilde ve oyma tekniğiyle yapılan çift kanat kapının süsleme motiflerinde lale motifi görülmektedir. Birbirini tekrarlar durumunda olan kıvrık dallar bu lale motifleriyle bezenmiştir. Renklendirmeyle lale motiflerinin her sırasında renk bütünlüğü sağlanmıştır. Kapının kasasında ve çerçevelerinde de bu renklendirme devam etmektedir. Şekil 14'te Atalar Camisi'nin ahşap kapısı görülmektedir.

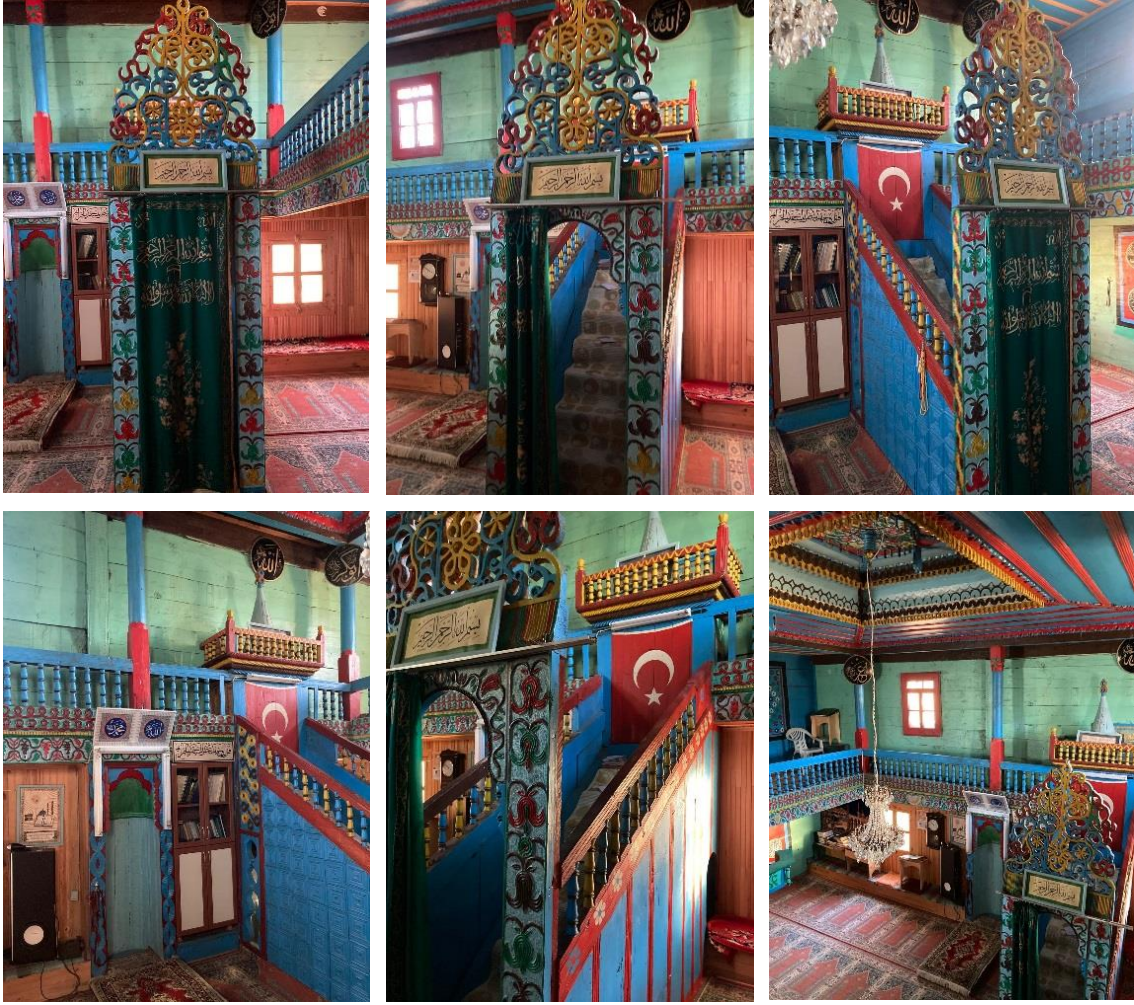
Şekil 15. Atalar Camisi'nin ahşap minberi
Figure 15. Wooden minbar of Atalar Mosque

Minber dik üçgen olup minber aynasında oyma tekniğiyle birlikte kare figürlü panolar oluşturulmuştur. Minberin yan hoca girişi diye adlandırılan bölümünde dar açıklıklar bırakılarak hemen üst tablaya oyma tekniği ile yuvarlak formlar uygulanmıştır. Minberin korkuluklarında tornalı silindirik direkler görülmektedir ve bu formda farklı renkler kullanılmıştır. Bu silindirik formlara minberin köşk tepeliğinde de rastlanmaktadır. Minber kubbesi piramidal yapıda olup alem birbirine ters şekilde oluşturulmuş hilaller ile bitirilmiştir.

Minberin kapısı yoktur ve girişinin yanları oyma tekniğiyle yapılmış lale motifleri ile sıralanmıştır. Bu kısımda minber girişinin alınlık kısmı çizgisel oluklu oyma tekniği ile sürdürülmüştür. Minber tepeliği kafes oyma tekniği (ajur) kullanılarak ve kıvrımlı hatlara sahip grift hatlar, lale motifleri, altı kollu yıldız ve dal ile görülmektedir. Minberin mahfile bakan tarafı oyma tekniğiyle ön plana çıkarken diğer bölümü ise minber aynasında sade bırakılarak her bir ahşap parçası boyama ile belirginleştirilmiştir. Şekil 15'te Atalar Camisi'nin minberi gösterilmektedir.

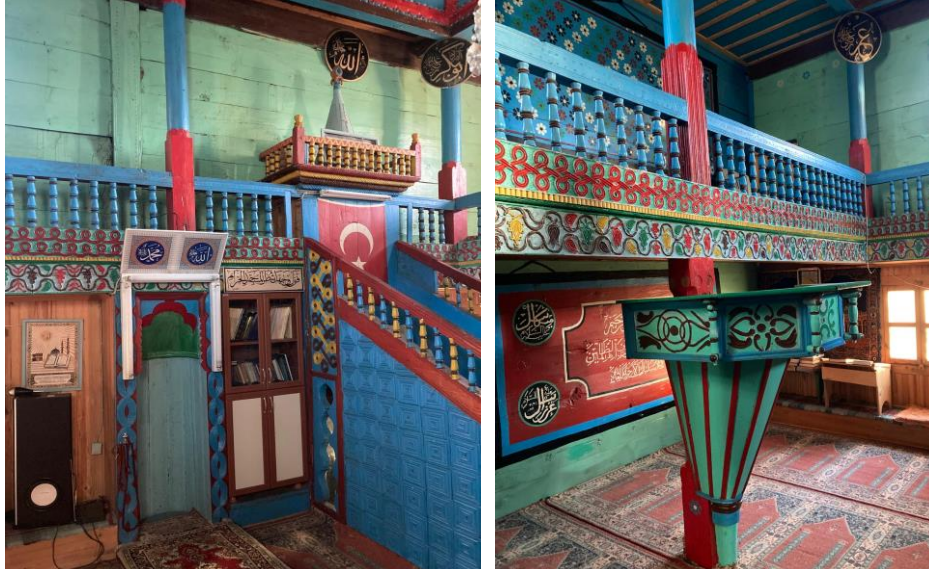
Şekil 16. Atalar Camisi'nin ahşap mihrabı (sol), Ahşap vaiz kürsüsü (sağ)
Figure 16. Wooden mihrab of Atalar Mosque (left), Wooden preacher's pulpit (right)

Atalar Camisi'nin ahşap mihrabı sade bir şekildedir ve yan kenarlık çerçevelerinde oyma teknikli süslemeler görülmektedir. Silindirik formdaki sarmal yapıyla devam ettirilen bu motifte oluklu oyma tekniğinde ince işlemler yapılmaktadır. Ayrıca mihrabın kavsara kısmı yuvarlak kemerlidir. Nişler ise sade bırakılarak ahşap düzgün parçaların yan yana eklenmesiyle oluşturulmuştur. Hemen üst panoda bitkisel motifler görülmekte, lale ve üzüm salkımları işlenmiştir. Şekil 16'da Atalar Camisi mihrabı görülmektedir.

gibi taşıyıcı ahşap direklerden bir tanesine dayanılarak sağlam bir yapı oluşturulmuştur. Kürsünün yukarıya doğru genişleyen ters piramidal yapısı bulunmaktadır. Vaiz kürsüsünün bu piramidal kısmı düz ve süslemesizdir; vaiz kürsüsü korkuluk pano kısımları ise süslemeli ve oyma teknikli rüzgar gülü, rumi motifler ve "C" kıvrımlı motifler görülmektedir. Şekil 16'da caminin vaiz kürsüsü görülmektedir.

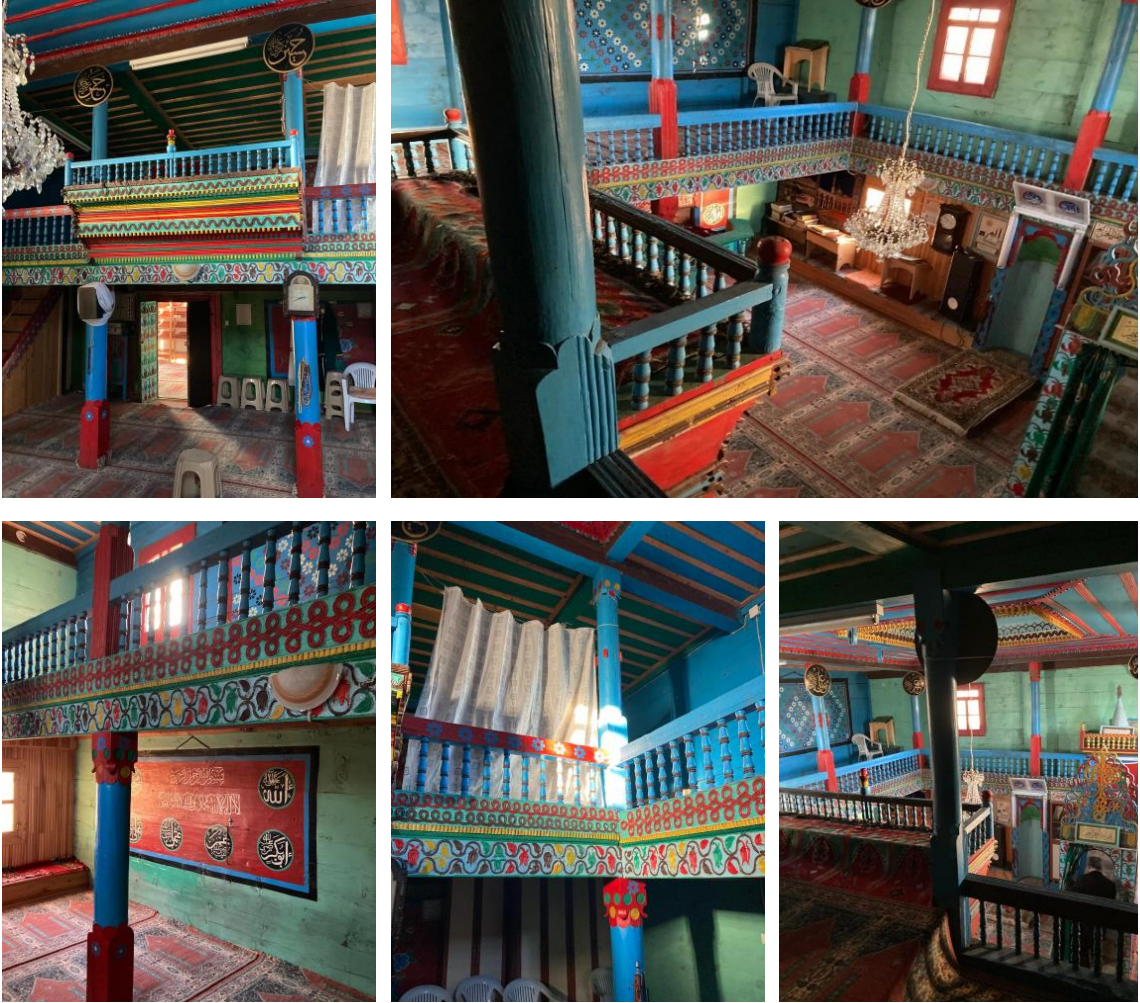
Şekil 17. Atalar Camisi'nin ahşap sütunları
Figure 17. Wooden columns of Atalar Mosque

Atalar Camisi'nde dikkat çeken süslemelerin olduğu yer ahşap sütunlarıdır. Ahşap sütunlarda hem oyma tekniği hem de kalemşi süslemeler görülmektedir. Dokuz adet olup gövdeleri silindirik yapıda ve başlıkları köşeli oyulmuş biçimdedir. Bu kısımların belirgin hale getirilmesi için farklı renklerde boyama yapılmıştır. Papatya motiflerinin işlendiği sütunlarda yuvarlak derinlik verilmiş motifler de bulunmaktadır. Şekil 17'de caminin ahşap sütunları görülmektedir.

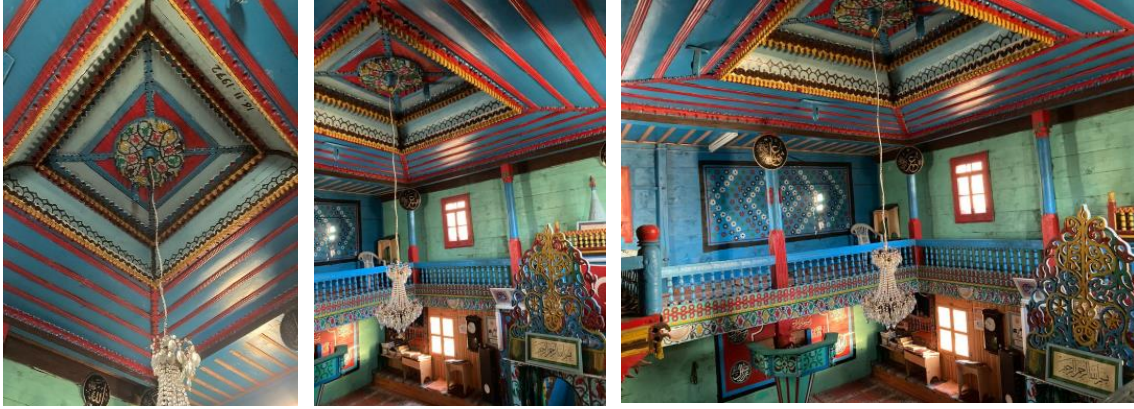
Şekil 18. Atalar Camisi'nin ahşap tavan süslemeleri
Figure 18. Atalar Mosque wooden ceiling decorations

Ahşap caminin tavan kısmı da süsleme programının güzel uygulandığı bir bölümdür. Düz tavan şeklindeki ahşap çıtalarla kenarlıklar oluşturulmuştur. Tavanın göbek kısmı dairesel olup çevresinde oyma tekniği uygulanmış motifler görülmektedir. Bu motifler kıvrık dalların altılı yuvarlak form oluşturduğu ve lale motifleri ile tamamlandığı bir kompozisyondur. Kare kısımları ise yuvarlak formda bordürler ile dönülmüştür. İç kısmının da kalemşi yuvarlak şekiller ile çevrildiği görülmektedir. Tavan süslemeleri bütünüyle renklendirme yapılarak belirginleştirilmiştir. Şekil 18'de caminin ahşap tavan süslemeleri görülmektedir.

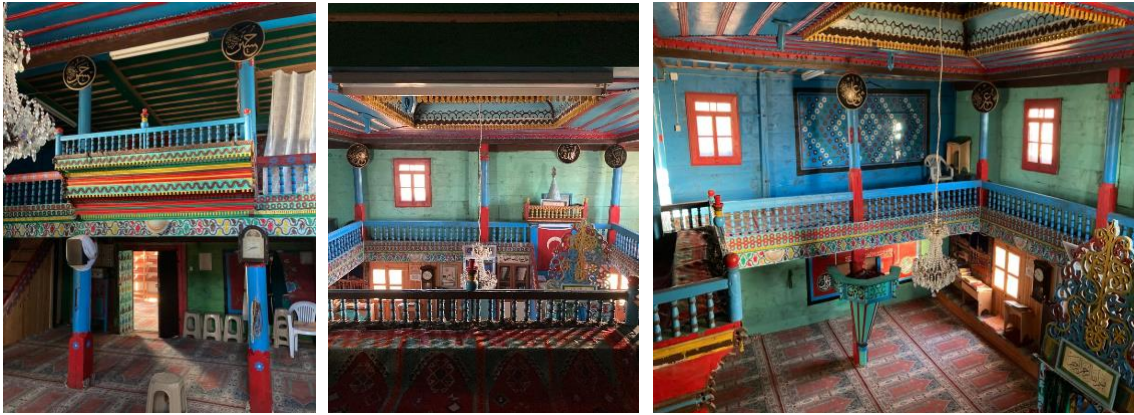
Şekil 19. Atalar Camisi'nin kadınlar mahfili süslemeleri ve köşk kısmından çeşitli görüntüler
Figure 19. Atalar mosque women's mahfili decorations and pavilion part

Kadınlar mahfiline harimden ahşap merdiven ile çıkılmakta ve kuzey cephesinde ihtişamlı süslemeli bir köşk kısmı bulunmaktadır. Kadınlar mahfiline bir bütün halde bakıldığında korkuluklarına ve hemen alt kısmındaki bordür bölümüne uyumlu biçimde süsleme yapıldığı görülmektedir. Korkuluklar da silindirik tornalı işler ile çevrelenmiştir.

Alt kısımdaki bordürlerde ise oyma tekniklerinin incelikle uygulandığı görülmektedir. Burada birbirine geçme sık kıvrımlı hasırların sonsuz halde devam ettirildiği ve hemen alt kısımdaki bordürde ise ters laleler ve kıvrımlı dallarla bitkisel motifler uygulanmıştır. Caminin bütününde olduğu gibi kadınlar mahfilinde de farklı renklendirme ile can-

lılık sağlandığı görülmektedir. Şekil 19'da Atalar Camisi'nin kadınlar mahfili süslemeleri ve köşk kısmı görülmektedir.
