Yapı Üretim Süreçlerinde Karşılaşılan Sorunlar ve 8D Metodolojisi

Araştırma makalesi

Problems Encountered in Building Production Processes and 8D

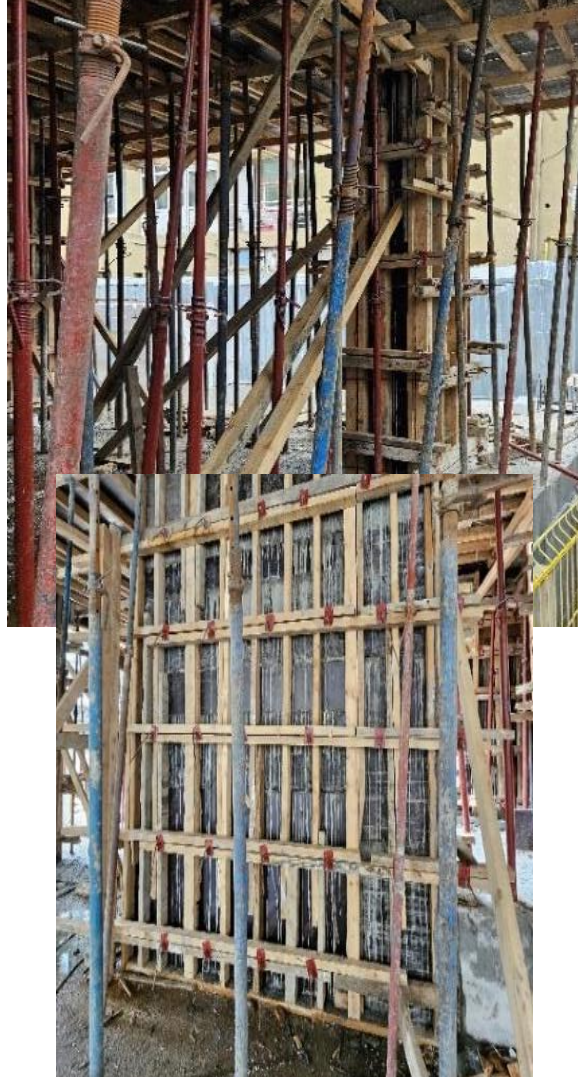
Şekil 2: Kolon kalıp görseli ve perde kalıp görseli (Yazar tarafından üretilmiştir, 2024)

Analiz aşamasında belirlenen sorunlardan “kalıp söküldükten sonra ortaya çıkan yapısal ve görsel sorunlar”, metodoloji kapsamında problem olarak belirlenmiştir. Belirlenen problem kalıp malzemesi, kalıp yapımı ve beton ile ilgili olduğundan ilk olarak çalışma alanındaki mevcut durum araştırılmıştır. Gözlem ve görüşmelerin gerçekleştirildiği şantiyede; ahşap malzemedan üretilmiş kalıpların tercih edilmekte olduğu, kalıpların beton ile temas eden yüzeyinde kontrplak malzeme tercih edildiği belirlenmiştir. Şekil 2'de düşey taşıyıcı kalıp yapım görselleri ve perde kalıp görseli, Şekil 3'te ise döşeme kalıp görseli görülmektedir. Görsellerde bağ kuşakları, kalıp bağlantı elemanları (tij), destek payandalar ve dikmeler net olarak görülmektedir.

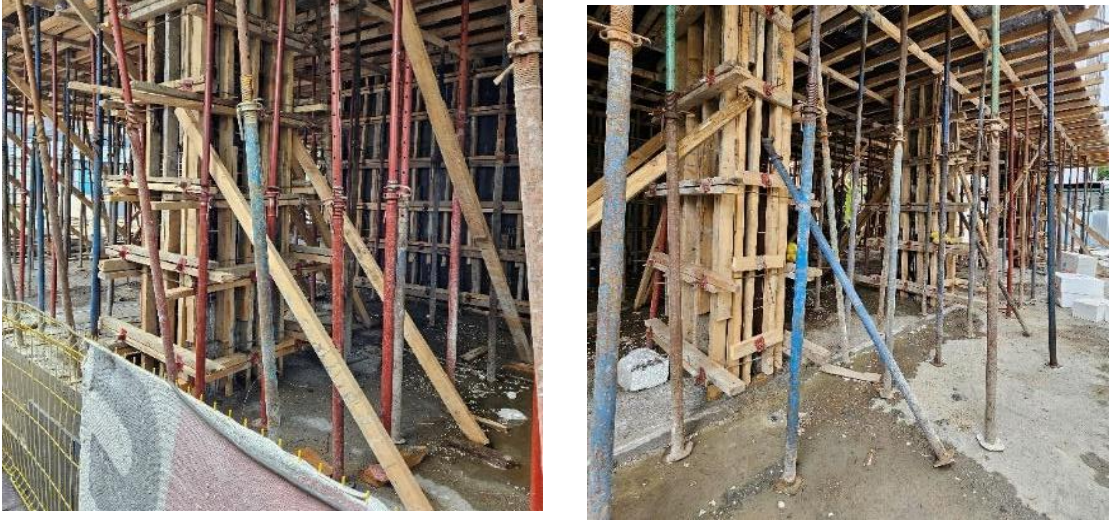
Şekil 4: Destek payanda (ahşap/metal) (Yazar tarafından üretilmiştir, 2024)

Şekil 4'te ise kolon kalıp uygulaması sırasında kullanılan ahşap ve metal destek payandalarının görselleri görülmektedir. Destek payandalar direk olarak betona tutturulabildiği gibi, zemine monte edilmiş ahşap elemanlara da monte edilebilmektedir. Destek payandalar zemine uygun ve doğru şekilde monte edilmediğinde kayma yapabilmekte ve kalıp açılması sebebi ile kolon yüzeyinde bombeleşme gerçekleşebilmektedir.

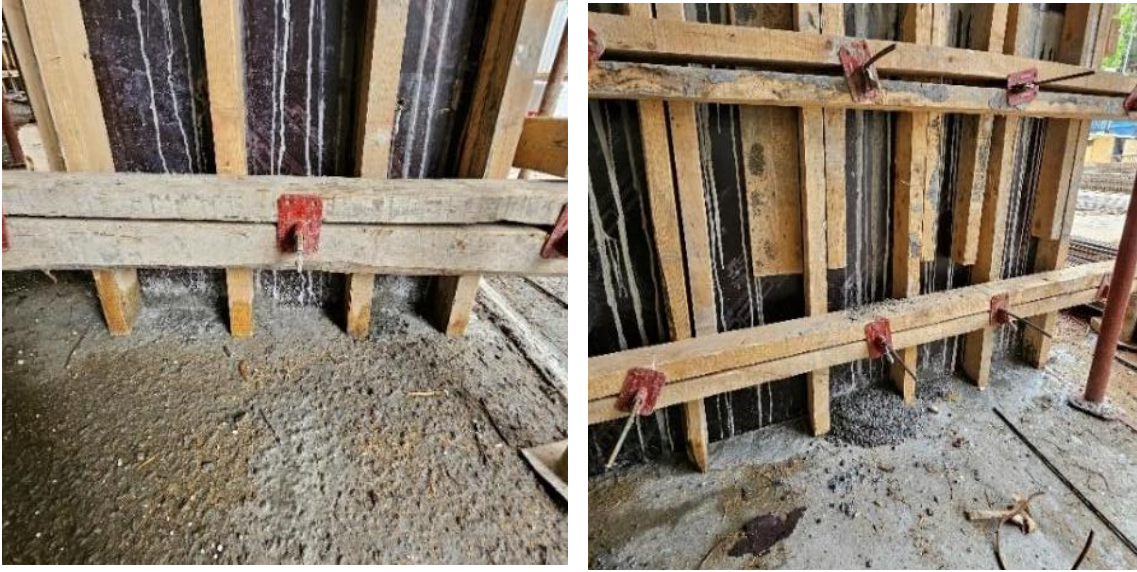
Şekil 5: Kalıptan beton sızma görseli (Yazar tarafından üretilmiştir, 2024)

Kalıp yapım aşamasında ve beton dökümü esnasında yapılan hatalardan dolayı zaman zaman beton kalıbın içerisinde tam olarak ilerleyememekte, zaman zaman da beton dökümü esnasında kullanılan katkıları sebebiyle kıvamı sıvılaştıran beton homojen olmayan şekilde dağılarak kalıptan sızabilmektedir. Sonuç olarak da kalıp söküldüğünde, üretilen elemanda yapılan hatanın sonuçları gözlemlenebilmektedir. Şekil 5'te kalıptan sızmış beton görselleri görülmektedir.

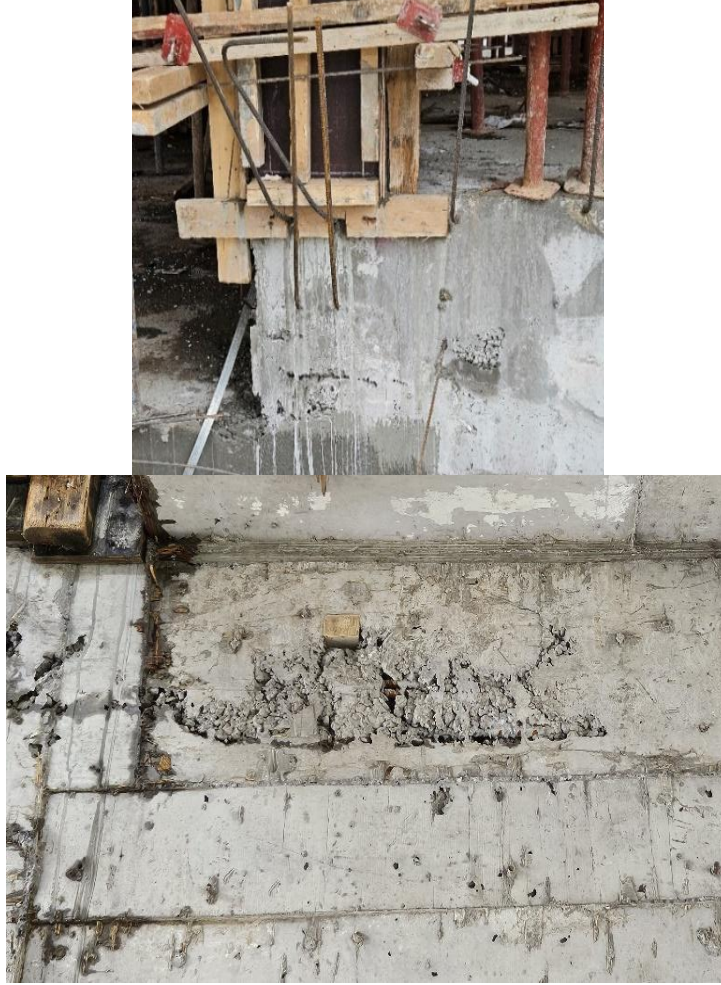
Şekil 6: Kalıp sökülmesi ile ortaya çıkan petek dokusu sorunu (Yazar tarafından üretilmiştir, 2024)

Şekil 6'da ise, kalıp açıldıktan sonra üretilen elemandaki sorun net olarak görülmektedir. Belirlenen sorun, literatürde "petek dokusu sorunu" olarak adlandırılan, üretilen elemanda zaman zaman yüzeysel zaman zaman ise gözle görülemeyecek noktalarda oluşan boşluklardır. Petek dokusu sorunu, taşıma kapasitesinde azalmaya sebep olarak yapı mukavemetini etkileyebilmekte, meydana gelen boşluklar sebebiyle yapı içerisine su-hava girmesine sebep olabilmekte ve donatılarda korozyona sebep olabilmektedir (Ejuh ve Elekima, 2022). Petek dokusu sorunu küçük (25mm az), orta boy (25 mm fazla) ve büyük boy (25 mm fazla ve donatının görülebildiği) olmak üzere farklı tiplerde meydana gelebilmektedir (Ejuh ve Elekima, 2022).

Süreçte yapılan hataların tekrarlanmaması için ilk olarak malzemeler kontrol edilmiştir. Kalıp malzemelerinde (bağ kuşakları, kalıp yüzeyleri, bağlantı elemanları, destek payandaları vb.) herhangi bir sorun bulunmamış, betonun da projede belirlenen değerlere sahip olduğu ve döküm esnasında kıvamının olması gerektiği gibi olduğu doğrulanmıştır. Bu doğrultuda, ortaya çıkan problemin sebebinin ustaların teknik detaylar hakkındaki yetersizliğinden kaynaklandığı belirlenmiştir. Hatanın; yetersiz vibrasyon uygulanmasından dolayı malzemenin ayrışması, betonun uygun olmayan şekilde dökülmesi ya da yanlış katkı kullanımı sebebiyle oluştuğu belirlenmiştir.

1. Kalıp ustasının kalıp yapımı sırasında teknik detayları dikkate alarak çalışması (pas payı),
2. Beton dökümü sırasında beton kıvam ve agrega tane çapı kontrolü,
3. Kalıba beton dökümü sırasında yerleşmeye yardımcı faaliyetlerin doğru miktar ve sürede uygulanması şeklinde sıralanmıştır.

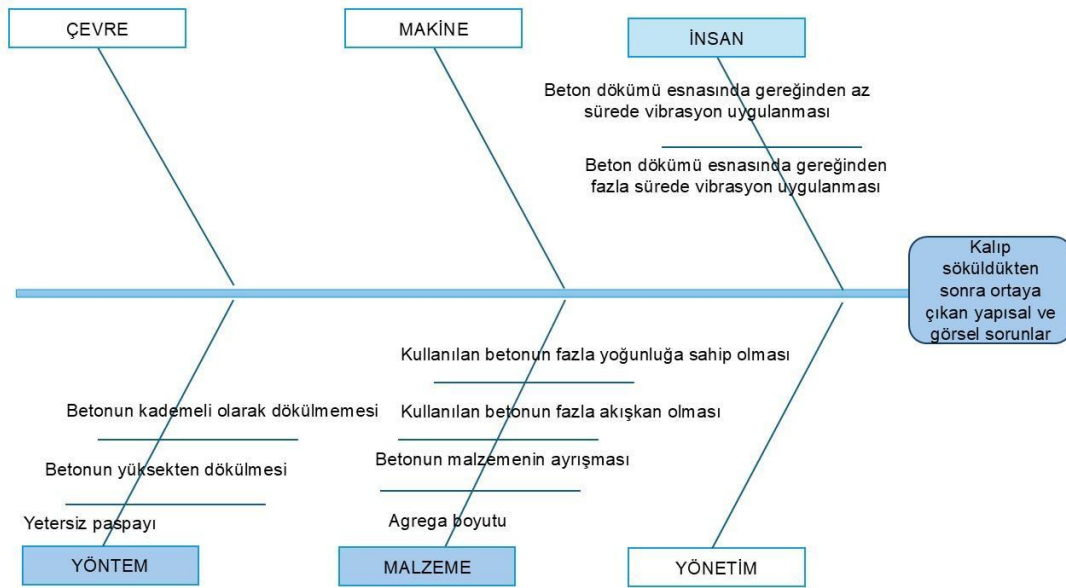
Şekil 7: İshikawa diyagramı (Yazar tarafından üretilmiştir, 2024)

D4: Kök Neden Analizi: Petek dokusu probleminin kök nedenini bulma amacıyla İshikawa diyagramından yararlanılmıştır (Tablo 2 ve Şekil 7). İshikawa diyagramında, belirlenen sorunun bir önceki aşamada listelenen nedenleri diyagram şeklinde ortaya çıkartılmıştır. Belirlenen tüm nedenlerin balık kılıcı şeklinde düzenlenen İshikawa diyagramına yerleştirilmesi ile problem daha anlaşılabilir ve çözüm odaklı olmaktadır.

Tablo 2’de olası kök nedenler ekip ile yapılan beyin fırtınası sonucunda tablolaştırılmış ve Şekil 7’de İshikawa diyagramı belirlenen kök nedenler üzerinden oluşturularak doğrulanmıştır.

Diyagramda, insan ve yöntem unsurlarının 2’şer ve 3’er, malzeme unsurunun ise 4 potansiyel kök nedeni olduğundan tüm unsurlara bağlı kök nedenler üzerinde durulacaktır. Çalışma kapsamında oluşturulan İshikawa diyagramında, belirlenen problemin sadece bir unsura bağlı olarak değil birden fazla unsura bağlı olarak oluştuğu görülmektedir. Kök nedenler belirlenirken, üretilen kalıbın, dökülen beton malzemenin ve malzemenin dökümü sırasındaki teknik detayların hepsi birbiri ile bağlantılı olduğundan ve birbirini etkileme durumu olduğundan tek bir unsura bağlı çözüm aramak yerine bütünlük bir çözüm arayışına gitmenin doğru olacağına karar verilmiş ve bu sebeple insan, yöntem ve malzeme unsurlarının üçünün de üzerine araştırma yapılmıştır.
