Ayasofya Kubbe Mozaiklerinin Onarım Çalışmalarındaki Enjeksiyon Harçları Üzerine Bir Tespit

A Determination on Injection Mortars in the Studies on the Repair of the Dome Mosaics of Hagia Sophia

Murat CURA*

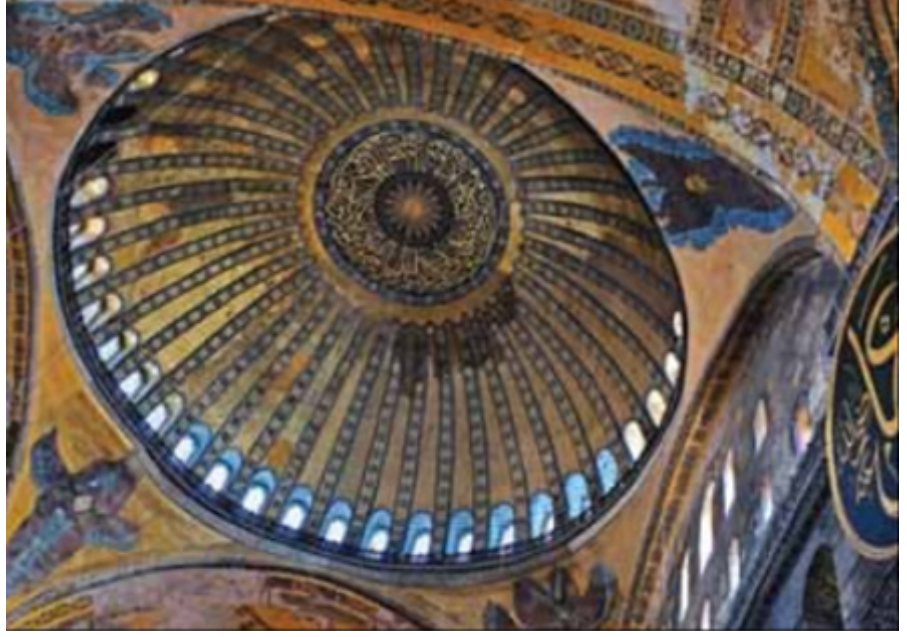
Resim 3

Ayasofya kubbe pandantiflerindeki serafim betimlemeleri (Yılmaz Emre 2014: fig. 6).

Ayasofya'da altın, gümüş, renkli cam, pişmiş toprak ve renkli mermer kullanılarak yapılmış MS 6. yüzyıldan MS 14. yüzyıla uzanan mozaikler olmakla birlikte günümüzde görülen figürlü mozaikler MS 9. yüzyıl ve sonrasına aittir. Merkezi kubbeye geçişi sağlayan dört pandantifin her birinde seraphim¹ (Akgündüz vd. 2006: 181) figürleri bulunmaktadır ve bunlar ilk önce mozaik tekniğinde yapılmıştır. 1346'daki depremde zarar görmüşlerdir. Daha sonraki restorasyon çalışmalarında, bazıları asıl formlarına uygun onarılmakla birlikte, 1847-49 yıllarında kuzeybatı ve güneybatıdakiler duvar resmi olarak *secco tekniği*'nde² (Cuni 2016: 12) yapılmışlardır. 1910-1935 yıllarında kuru *tempera tekniği*'nde³ (Ersoy 2019: 101-109) yeniden boyanmakla birlikte, son müdahaleler figürleri formlarından oldukça uzaklaştırmıştır. Kuzeydoğuda bulunan figürün yüzü 2009'daki çalışmalarda açığa çıkarılmıştır (Resim 3).

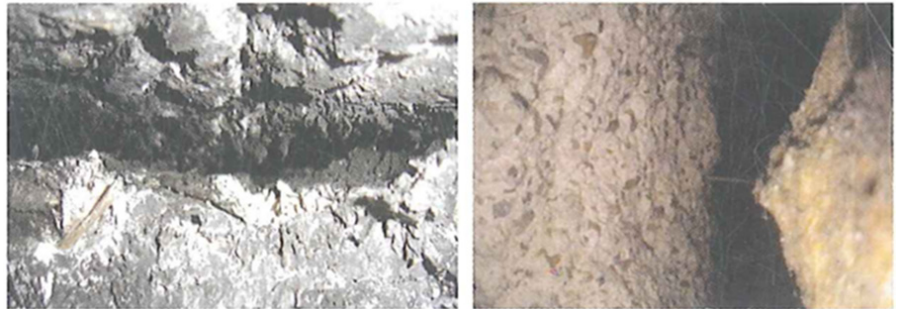
Resim 7

Tabakalar içinde kurum olduğunda, biriktiğinde yağlı ve kirli bir oluşum olması nedeniyle, ayırıcı görevi yapmaktadır ve enjeksiyon harcı kuru olsa da, ayrılmış iki yüzeyle birleşmemekte ve bu nedenle, enjeksiyon harcı boşluğu doldurarak ağırlık yapmaktadır. Uygulama yapıldığında deprem gibi yer hareketleri de ağırlık yapmakta ve dökülmelere yol açmaktadır. Bu nedenle, mozaiklerin arkasına uygulanacak enjeksiyon harcının tutması amacıyla, *dikiş yöntemi* denenmiştir (Resim 7).

Endoskopik fotoğraf. Solda mikro makro geçişin kurum oluşmuş sıva katmanı ayrığı, Sağda mikro makro geçişin bulunmadığı kurum oluşmamış sıva katmanı ayrığı (Cura 2010: 293-294).
