EDİRNE YEMİŞ KAPANI VE RESTİTÜSYON ÖNERİSİ*

YEMİŞ KAPANI IN EDİRNE AND RESTITUTION PROPOSAL*

Bozkurt ERSOY**

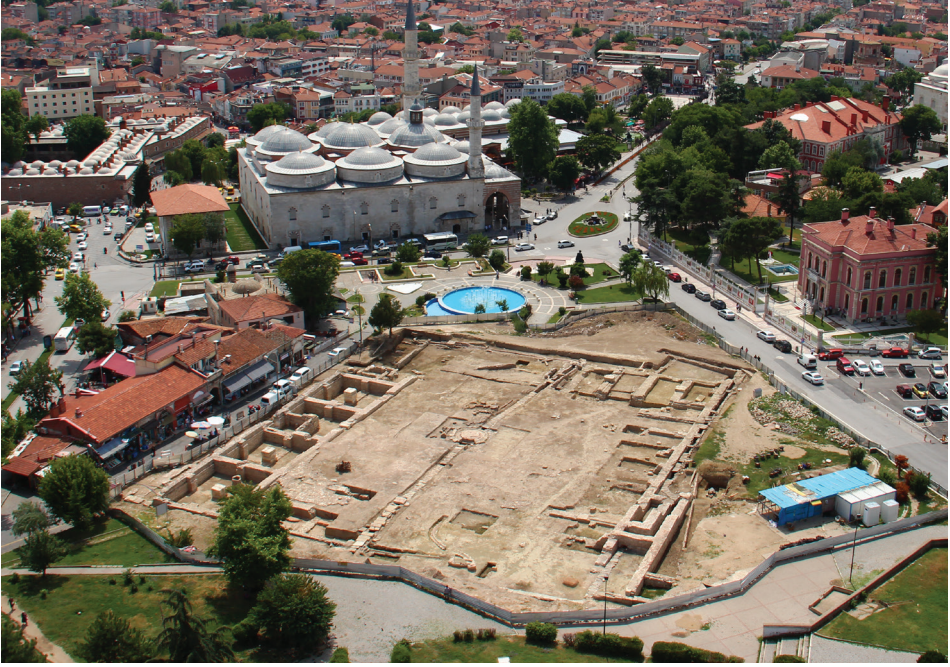
Fot 1: Yemiş Kapanı kazı sahası, Selimiye Camisi minaresinden görünüm.

Yedi yol ağzı, Mimar Sinan Caddesi ve Selimiye Arastası ile çevrili ada üzerinde (Fot. 1, Şek. 1) yer alan kapanın inşa edilmesi fikri ve inşa eden mimarlar ile tarihlendirilmesi konusu, ancak arşiv belgeleriyle aydınlatılabilmektedir. Mimar Sinan’ın, Selimiye Camisi’nin kubbe inşaatı sırasında yaptığı yazışma sonucu İstanbul’dan gelen bir hüküm, hanın yapılma fikri konusunda aydınlatıcıdır. Bu hükümde şöyle denmektedir:

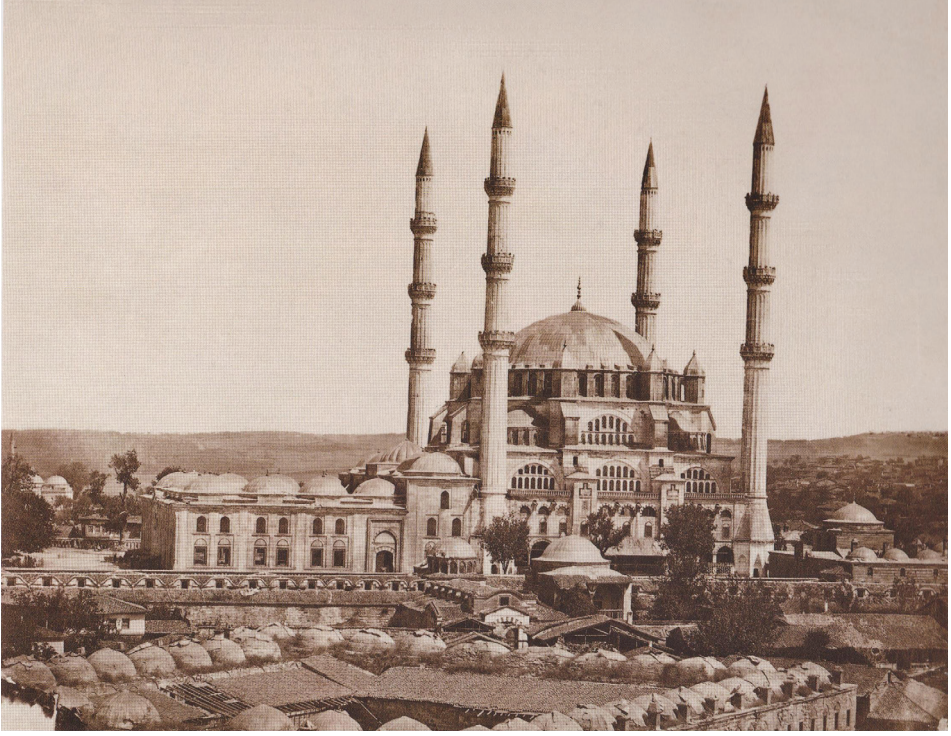
Fot. 6: Selimiye Camisi ve Yemiř Kapanı; güneybatıdan görünüm.
(Fotoğraf: Gülmez Frères, yaklaşık 1890.) (Dr. Yavuz Güner'in arşivinden.)
