# Ordu İli Aybastı İlçesi Sefalık Köyü Küçük ve Büyük Hamam Mimari ve Tarihlendirmesi

## Architecture and Dating of Small and Large Baths in Sefalık Village of Aybastı County of the Ordu City

Doç. Dr. Şerife TALİ\*

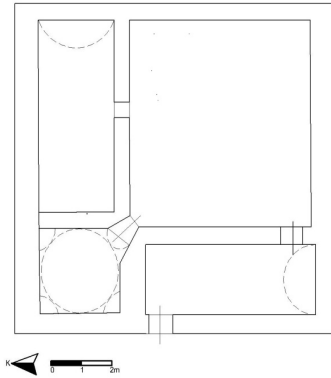
Görsel 1: Büyük hamam planı

Doğu-batı doğrultusunda yerleştirilen hamam (Görsel 1), ılıklik, tek halvet hücreli sıcaklık ve külhan ile su deposundan oluşmaktadır (Görsel 2). Hamamın ılıklik mekânına batıdan 1,25 m. genişlikte 0,70 m. derinlikteki bir kapı ile ulaşılmaktadır (Görsel 3). İlıklik, dikdörtgen planlı olup kuzey-güney istikametinde uzatılmış ve yaklaşık 2,45x3,20 m. ölçülere sahiptir. Üst örtüsü günümüzde yıkılmış olan ılıkliğin kalan izlerden sivri beşik tonozla örtülmüş olduğu anlaşılmaktadır. Aynı zamanda soyunmalık olarak da kullanılmış olan ılıklikten güneye kaydırılan 0,60 m. eninde 0,75 m. derinlikte basık kemerli bir kapıdan sıcaklık (Görsel 7) mekânına girilmektedir. İçten 3,96x3,96 m. ölçülerinde tam kare bir plan düzenindeki sıcaklığın tromplarla geçilen kubbesi tamamen yıkılmıştır. Sıcaklığın yıkılan kubbesinin geçiş sistemleri kalmış olup bunlar arasındaki yüzeyler ise yarım daire formlu nişlerle hareketlendirilmiştir. Örtüsü olmayan, beden duvarlarında da tahribatin fazla olduğu sıcaklık mekânının kuzeyde külhanla birleştiği duvar yüzeyinde mono blok 0,60 m. eninde bir kurna ayna taşı (Görsel 4) yer almaktadır. Ayna taşı altlı üstlü dairesel formlarla çerçevelenmiş iki lüleden ibarettir. Sıcaklığın kuzeyinde kısmen yıkılmış 0,60 m. genişlikte 0,75 m. derinlikte külhan ile bağlantılı bir penceresi bulunmaktadır. Sıcaklığın doğu duvarı üzerinde iki lüleli aynı özellik ve ölçülerde bir kurna taşı daha bulunmaktadır. Sıcaklığın kuzey ve doğu duvarı üzerinde farklı iki seviyede uzanan su künklerinin (Görsel 6) görülmektedir. Batı tarafta sıcaklığın tamamen yıkılan duvarı, halvet hücrelerine açılan 0,76 m. genişlikte 0,93 ve 1,10 m. derinliği değişen bir kapı ile hücreye ulaşılmaktadır.

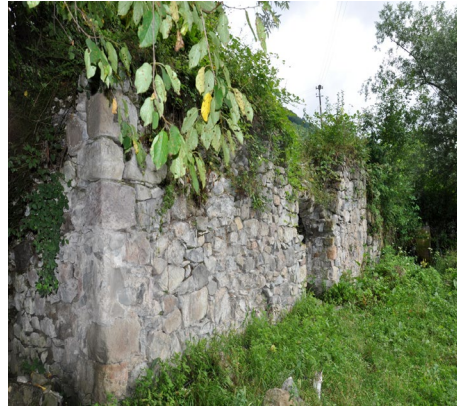
Görsel 2: Aybastı büyük hamam genel görünüş

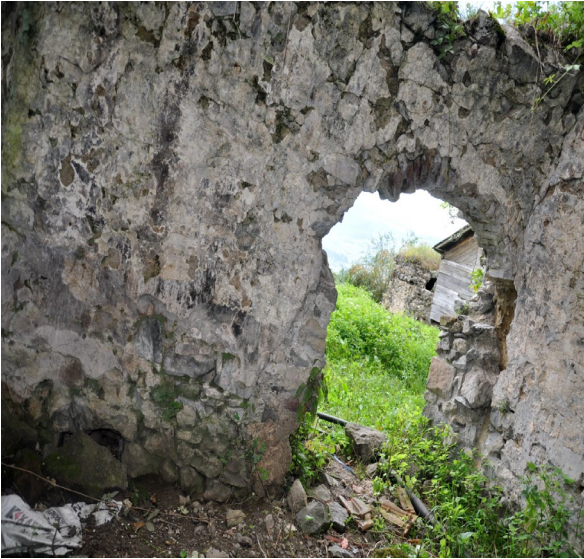
Görsel 3: Büyük hamam ılıklik genel görünüş

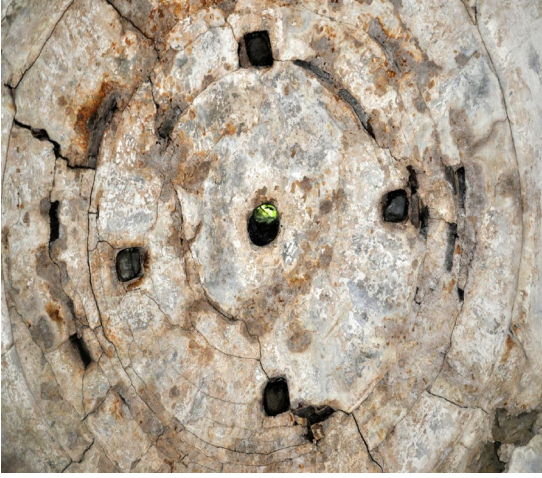
**Görsel 5:** Halvet hücresi kubbe görünüş

Kuzeybatıda yerleştirilen halvet hücresi giriş kısmında kapıdan sonra içerisi yaklaşık 2.43x2.45 m. ölçülerinde kare bir plana sahip olup üzeri tromplarla geçilen küçük bir kubbe (Görsel 5) ile kapatılmıştır. Yuvarlak ışık gözleri açılan kubbenin altındaki halvet hücresinin külhanla birleşen doğu duvarı üzerinde sıcaklıktaki gibi daha dar tutulan iki lüleli kurna ayna taşı yer almaktadır. İçerisi tamamen sıvalı olan halvet hücresinin cehennemlik kısmı kaldırılmış ve burası tahrip edilmiştir. Halvet hücresinin kuzey ve doğu duvarı üzerinde farklı iki seviyede uzanan su künkleri burada da açıktadır. Sıcaklığın ve halvet hücresinin iç duvar dokusundan ayrıca bacası şimdi kalmayan tüteklikler de görülmektedir.

ise Büyük Hamam'ın sıcaklık kubbesi yıkılmış olmasına rağmen halvet hücresi ile Küçük Hamam'ın sıcaklık kubbesi üzerinde yuvarlak formulu ışık gözleri açılarak aydınlanma ve havalandırma sağlanmıştır. Bu doğrultuda Büyük Hamam'ın sıcaklık kubbesinde de aynı şekilde ışık gözlerinin varlığı yüksek ihtimaldir. Hamamların kurnaları günümüze gelememiş kurna ayna taşları ise bezemenin bulunduğu tek yerlerdir. Hamamların içerisinde, seki, göbek taşı gibi unsurların varlığı, düzenleri ve özellikleri konusunda kalıntılardan herhangi bir veriye ulaşılamamıştır. Hamamların zemin döşemeleri ve buradaki malzeme hakkında da tahribattan dolayı bilgimiz yoktur. Hamamlardaki su depoları sıcaklık kısmı ile klâsik Osmanlı Dönemi hamamlarında olduğu gibi dikdörtgen formulu birer pencere ile irtibatlandırılmıştır. Küçük ve Büyük hamamlar benzer olarak su depoları ve külhan bölümleri sıcaklık mekânları boyunca uzatılarak yerleştirilmiştir. İçleri sıvalı olan hamamların tamamen sağır tutulan duvarları kalınlık olarak en az 0.65 m. ile en fazla 0.70 m. arasında değişmektedir. İncelenen hamamlar örtü elemanları olarak ılıkılık ve su depolarında beşik tonoz, sıcaklık ve halvet hücrelerinde ise kubbe ile kapatılmıştır. Kubbeler ışık gözlü fakat dıştan kasnaksız olarak düzenlenmiştir. Hamamlar da malzeme olarak moloz taş, kaba yonu taşı ve tuğla, kemer ve dış köşelerde ise yer yer kesme taş malzeme de kullanılmıştır. Su, ısıtma ve aydınlatma sistemine ait terrakotta künkler, hamamlarda kullanılan yapı malzemeleri arasında yerini almaktadır. Sıcaklığın iç duvarlarında yatay olarak yerleştirilen su ve ısıtma sistemine ait künk (pöhrenkler) ve tüteklikler yine tuğla malzemedir yapılmıştır. İçerde tamamen sıvanan hamamların beden duvarları dışta tamamen sıvasızdır. İnşaat geleneklerinin ve yapı şekillerinin icap ettirdiği bazı detaylar hariç, iki hamam arasında teknik ve malzeme olarak çok büyük bir fark görülmemektedir. Hamamlar süsleme olarak herhangi bir bezemesi olmayan gösterişten uzak sade yapılarıdır.

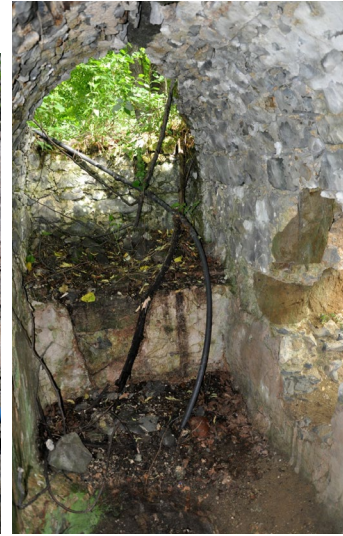
**Görsel 8:** Külhan su deposu

Büyük Hamam'ın külhan ve su deposu (Görsel 8) sıcaklığın kuzey duvarı ile halvet hücresinin batı duvarı hizasında dikdörtgen bir planla uzanmaktadır. 1,55x4,25 m.

ölçülerindeki külhan bölümünün üzeri kâgir bir beşik tonozla örtülmüştür. Kısmen yıkılan üst örtünün ortasında ayrıca küçük kare formlu bir pencere daha açılmıştır. Su deposunun batı cephesi duvarının orta kısmında 1,00 m. çapında bir ocak nişi bulunmaktadır. Ocağın üst kısmına denk gelecek şekilde bir pencere açıklığı daha yer alırken bunun alt kesiminde ise külhan ocağının ağzı kemerli olarak kuzey duvardadır. Yiğma sistemde inşa edilen hamamda malzeme olarak duvarlarda kaba yonu taş ile moloz taş, köşelerde ise kesme taş malzeme kullanılmıştır. Hamamın beden duvarlarında ahşap hatillara burada yer verilmemiştir. Tamamen çöken kubbede ise kullanılan malzeme tam olarak tespit edilememiştir. Fakat külhan bölümünün üzeri kâgir olarak örülmüştür. Hamamın hem içerisi hem de dışarı oldukça sade olup yapının içerisinde herhangi bir bezeme unsuruna rastlanmamıştır.

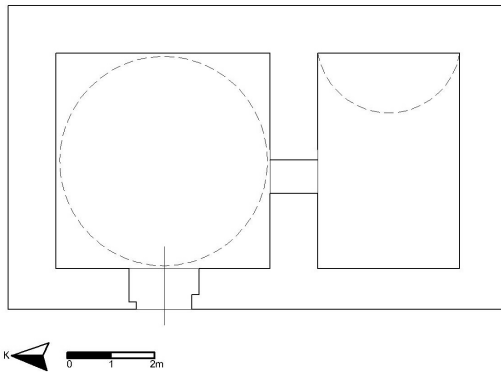
Görsel 9: Küçük hamam planı

Sıcaklık ve külhan bölümünden ibaret hamam (Görsel 9), dıştan yaklaşık 4,25x5,90 m. ölçülere sahiptir. Soyunmalık ve ılık bölümleri bulunmayan hamamın sıcaklık kısmına batıda yer alan yarım yuvarlak kemerli 0,76 m. genişlikte 0,63 m. derinlikte bir kapı ile girilmektedir (Görsel 10). Sıcaklık içten içe 2,87x2,92 m. ölçülerinde olup kareye yakın bir plana sahiptir (Görsel 11). Üzeri tromplarla geçilen, üstünde ışık gözleri açılan bir kubbe ile kapatılmıştır. Kubbenin üzerindeki ışık (fil) gözlerinin küçük çapta ve on üç adet olduğu görülmektedir. Sıcaklığın üst kısmı geçiş öğeleri arasında kalan yüzeylerde yarım yuvarlak nişlerle hareketlendirilmiştir. İçerisi tamamen sıvanan hamamın sıvalarının yer yer döküldüğü görülmektedir. Sıcaklığın külhanla birleştiği güney duvar

Birer konak hamamı olarak yağma sistemde inşa edilen hamamlara plan ve mekân düzeni olarak bakıldığında, Aybastı Küçük Hamam'ın en yakın örneği Ordu Eskipazar'da yer alan Küçük Hamam (18-19. yy.) (Baş, 1997, s.106-107)'dir. Soyunmalık, ılıklik gibi mekânlar iki hamamda da yoktur. Hamamlar, kare planlı, tromplarla geçilen kubbeli tek sıcaklık mekânı ve gerisinde dikdörtgen planlı üzeri beşik tonozla örtülü külhan ve su deposundan ibarettir. İki hamamda da ön kısımda ahşap bir geçiş mekânı olabileceği kalıntılardan anlaşılmaktadır. Hamamların soyunmalık, ılıklik mekânları bulunabilen fakat tek sıcaklık mekânından ibaret benzer hamamlar özellikle Osmanlı hamam mimarisi içerisinde, bu plan tipinde inşa edilmiş örnekler; Trabzon Kral Kızı Hamamı (yıkılmış), Trabzon İçkale Sarayı Hamamı, Trabzon Sekizdirekli Hamam (XVIII. yüzyıl), Trabzon Askeri Hamam (M.1882) (Karpuz, 1989, s.130-131,112,121,126), Ordu Eskipazar Büyük Hamam (18-19. yy.) (Baş, 1997, s.104-105), Aydın Nasuh Paşa Hamamı (Yılmaz, 2010, s.83-86), İzmir Çivici Hamam (XVI-XVII. yüzyıl), İzmir Basmane Hamamı (XVI-XVII. yüzyıl), İzmir Yeni Şark Hamamı (XVIII. yüzyıl) (Ürer, 2002, s.22-27), İstanbul Çukurcuma Sürahi Hamamı (XIX. yüzyıl) (Kuruçay, 2010, s.77; Sezen, 1994, s.539; Baran, 2006, s.51)'dir.

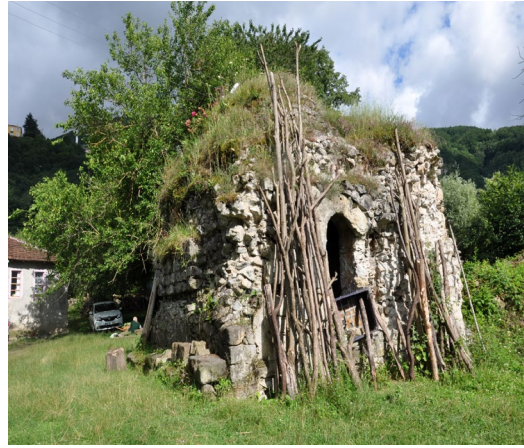
Görsel 10: Küçük hamam genel görünüş

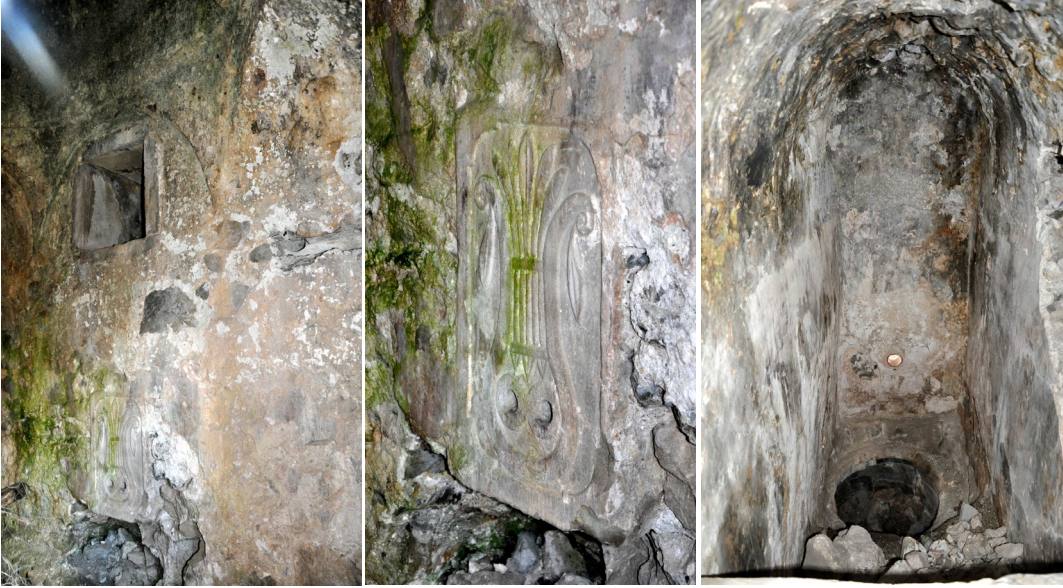
yüzeyinde mono blok bir kurna ayna taşı yer almaktadır. 0,36x0,56 m. ölçülerindeki ayna taşının (Görsel 12) üzerinde XIX. yy. işaret eden üslup özelliği ile uçları volütler yapan stilize yaprak motifleri rölyef olarak işlenmiştir. Sıcaklığın batısında 0,60 m. genişlikte 0,64 m. derinlikte külhan ile bağlantılı bir pencere açılmaktadır. Dikdörtgen bir plana sahip olan doğu-batı doğrultusunda uzanan külhan ve su deposu içten yaklaşık 0,85x3,15 m. ölçülere sahiptir. Bu bölümün üzeri beşik tonozla örtülmüştür fakat örtü kısmen yıkılmış vaziyettedir. Su deposunun batı cephesi duvarı önünde 0,90 m. çapında bir ocak nişi ile alt kısmında kemerli külhan ağzı girişi bulunmaktadır (Görsel 13).

**Görsel 11:** Hamamın iç kısmı

**Görsel 12:** Kurna taşı

**Görsel 13:** Külhan su deposu

Yığma sistemde inşa edilen hamamda malzeme olarak duvarlarda kaba yonu taş ile moloz taş köşelerde ise kesme taş kullanılırken yer yer tuğla malzemede üst örtüde görülmektedir. Ahşap malzeme ise beden duvarları arasında hatillar şeklinde uzatılarak yerleştirilmiştir, fakat günümüzde bunların sadece boş yerleri kalmıştır. Hamam sade olup yapının içerisinde kurna aynalıği üzerinde yer alan rölyef bezeme dışında başka bir süsleme unsuru bulunmamaktadır. Küçük bir “hamamçe” şeklinde büyük olasılıkla da aile için ait olduğu konağa, konak hamamı olarak hizmet vermiş olmalıdır. Sağır tutulan yapının ön kısmında ailenin belirttiğine göre şimdi olmayan ahşap bir geçiş mekânının varlığı belirtilmektedir. Batı cephede giriş kapısının duvarları yüzeyinde kalan boşluklar da burada ahşap hatılların yerlerinin varlığına dolayısıyla ön kısımda ahşap bir soyunmalık bölümünün var olabileceğine işaret etmektedir. Bakımsız olan hamamın sıcaklık mekânının cehennemlik bölümü kaldırılmış, beden duvarlarının dıştan genel yüzeyleri ve üst örtüde özellikle külhan bölümünde tahribatlar fazladır.
