Kentsel Dönüşüm Uygulanmış 5 Katlı İki Yapı Örneğinin Deneysel Verileri Kullanılarak Doğrusal Olmayan Analiz Yöntemleri İle Güçlendirme Sonuçlarının İrdelenmesi

Mustafa OLBAK, Sepanta NAIMİ

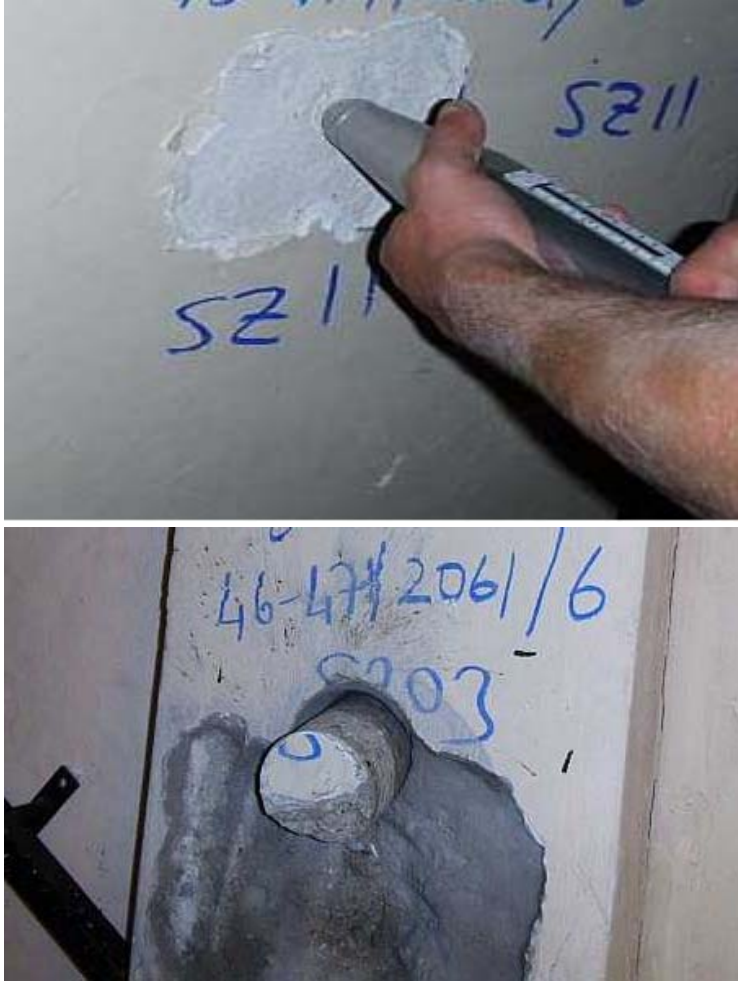
Şekil 6 : Test çekici uygulamaları ve karot numune alma işlemi

Mevcut yapılardaki donatı tespiti ve malzeme özelliklerinin belirlenebilmesi için binalarda bir takım saha çalışmaları yapılmaktadır. Bu saha çalışmaları içerisinde donatı tespiti için tahribatlı (sıyırma) ve tahribatsız (tarama, röntgen) yöntemler uygulanmaktadır. Mevcut beton dayanımının tespiti amacı ile de tahribatsız (test çekici) yöntemlerin yardımıyla tahribatlı (beton numune alma) yöntemler sonucu alınan numunelerden elde edilen basma deneyi sonuçlarındaki değerler kullanılmaktadır. Yapılan saha çalışmalarının fotoğraflarından bazıları aşağıda gösterilmiştir. Ayrıca bu tip çalışmalarla ilgili literatürde birçok çalışma yapılmıştır [6, 7].

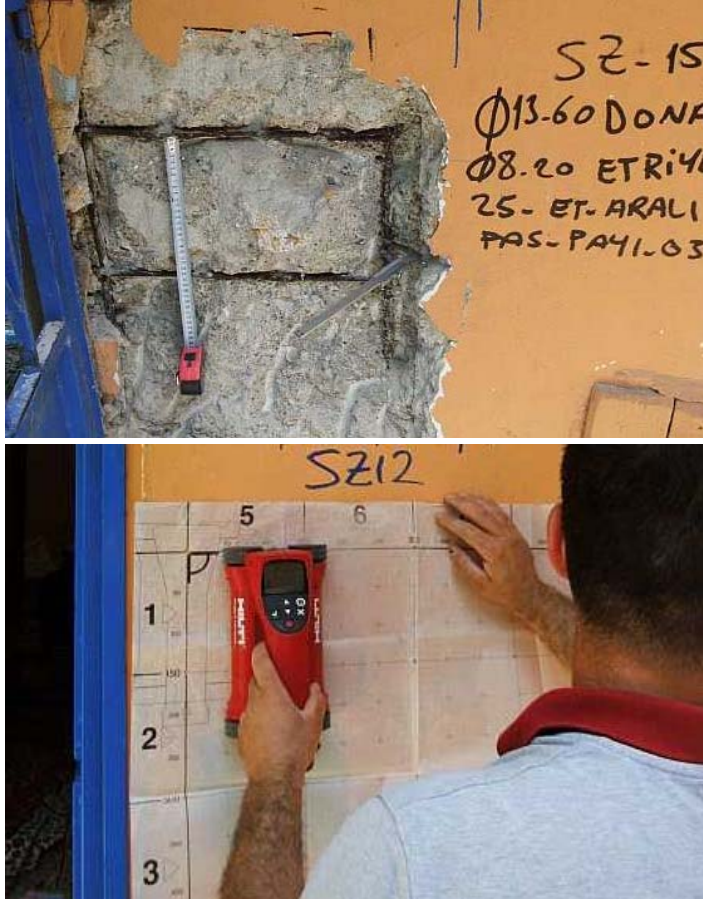
Şekil 7 : Tahribatlı(sıyırma) ve tahribatsız(röntgen) yöntem ile donatı tespiti işlemi
