### ALANYA GELENEKSEL KONUTLARINDA KAPILAR<sup>1</sup>

### DOORS AT THE TRADITIONAL HOUSES IN ALANYA

Nisa YILMAZ ERKOVAN - Nazmiye Gizem ARI\*

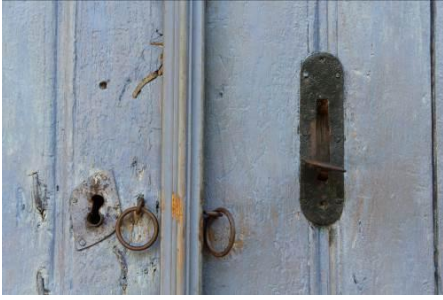
Şekil 4. Demirci Bahası ve Şıpdüşen Kilit

Kaleiçindeki konutların giriş kapılarında genel olarak halk arasında “demirci bahası” (Hacıkura,2000:131) adı verilen “kapazlama” ya da “bindirme” olarak bilinen demir anahtarlı kilit sistemi kullanılmıştır (Şekil 4). Ayrıca kapı kanatları kasaya iki uzun demir parçanın ortasından birbirine geçerek kıvrılıp dövülmesiyle oluşan demircilerin yaptığı bir menteşe türü olan “güllap” (Hacıkura,2000: 179) adı verilen demir elemanlarla birleştirilmiştir. Bir başka menteşe türü olan yaprak menteşe de bazı kapılarda görülmektedir (Şekil 6). Kilitten sonra kanatların içeriden ve dışarıdan açılıp kapanmasını sağlayan “traka” adı verilen ve taş duvarın ahşap ile kaplı tavan tarafında iki esnek ahşabın bir tarafı sabit diğer tarafı tavanla arasında boşluk kalacak şekilde bombeli yerleştirilmiştir (Şekil 5). Parçanın uç kısmında oluşturulan girinti kasada açılan boşluğa girmektedir. Esnek olan parça kasadaki bu boşlukta aşağı ve yukarı hareket etmektedir. Aşağıdayken kanatlar kasa ile bu parçada yapılan dişe girer ve kanat açılmaz. Kapının içeriden açılabilmesi için ahşap çubuklar yerleştirilmiş ve bu çubuklar yukarı hareket ettirildiğinde kapı açılabilir. Kapının dışarıdan açılabilmesi için aynı hareketli çubuklara bağlı aşağı yukarı hareket etmesini sağlayan “şıpdüşen” (Hacıkura,2000: 137) adı verilen metal bir sistem bulunmaktadır.

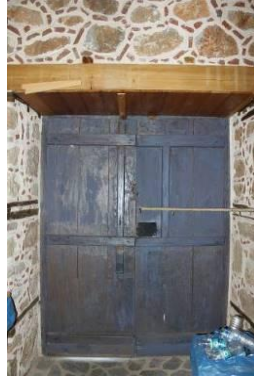
Şekil 5. Traka Kilit

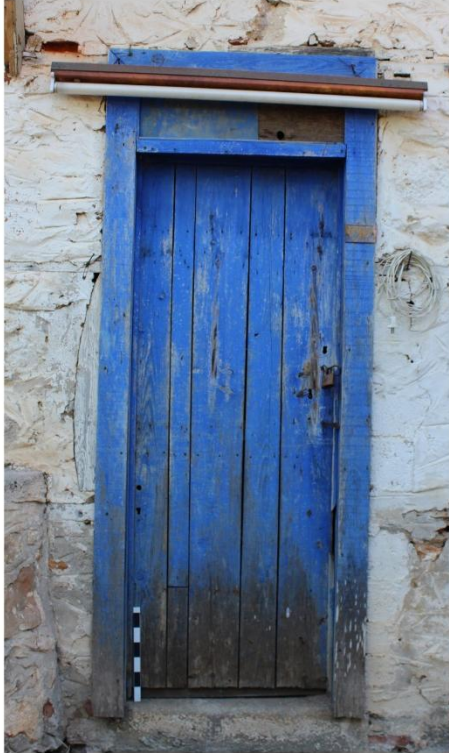
Şekil 7. Tek Kanatlı Çakma Kapı

İncelenen kapılar içerisinde 3 adet çakma kapı tespit edilmiştir. Bu kapılardan iki tanesi tek kanatlı iki tanesi de çift kanatlı dış kapılardır (Şekil 7-8-9). Basit olarak yan yana sıralanmış belli kalınlıkta dikey tahtalar, arkalarından yatay üç adet kayıta çakmak suretiyle tutturulmuştur. Çakma çivi izleri kapının ön kısmından izlenebilmektedir. Tek kanatlı Şekil 7’de bulunan kapı boyanmıştır fakat oldukça yıpranmış durumdadır. Kapının eski kilit sistemi kullanılamaz durumda olup, “gargacık” adı verilen (Hacıkura, 2000: 145) çengelli bir kilit ve kapı halkalarına asma kilit takılarak bir kilit sistemi oluşturulmuştur. Kapıda pervaz ve kasa bulunmaktadır. Kapının üzerindeki izlerden daha önce başka bir yerde kullanılıp buraya daha sonra getirildiği anlaşılmaktadır. Tek kanatlı Şekil 9’da bulunan kapı önceki kapı ile aynı şekilde yapılmış olup, pervaz bulunmamaktadır. Yalnızca kasa üzerine kanat yapılmıştır. Bu kapıda da çakma çivi izleri ön taraftan izlenmektedir. Kapı oldukça yıpranmış olup kullanılamaz durumdadır. Kapı üzerinde asma bir kilit ve demirden kapı kolu bulunmaktadır. Şekil 8’de bulunan çift kanatlı kapı Kaleiçi’ndeki örnekler arasında kapı üzerinde ışıklık olması bakımından farklıdır. Dikdörtgen şeklinde yapılmış olan camekân şeklindeki bu ışıklıkta demir parmaklık bulunmaktadır. Kapı çakma tekniğiyle yapılmış, sonradan boyanmış, iyi durumda ve kullanılmaktadır. Kapı üzerine ince bir çizgi şeklinde çerçeve dönülerek bir süsleme yapılmıştır. Çakma çivi izleri ön kısımdan izlenebilmektedir. Kapı arkasında yatay üç sıra kayıt yanında açılan kanat üzerine bu kayıtlar arasına çapraz tahtalar

atılarak kapının mukavemeti arttırılmıştır. Kapı kasası ve pervazı bulunan kapıyı dış etkilerden korumak amacıyla üzerine bir sundurma yapılmıştır. Demirci bahası (Kapazlama-bindirme) kilit sistemi kullanılan kapı üzerinde aynı zamanda günümüzde kullanılan göbekli kilit de mevcuttur. Göbekli bir kapı halkası kapının açılan sağ kanadında bulunmaktadır.

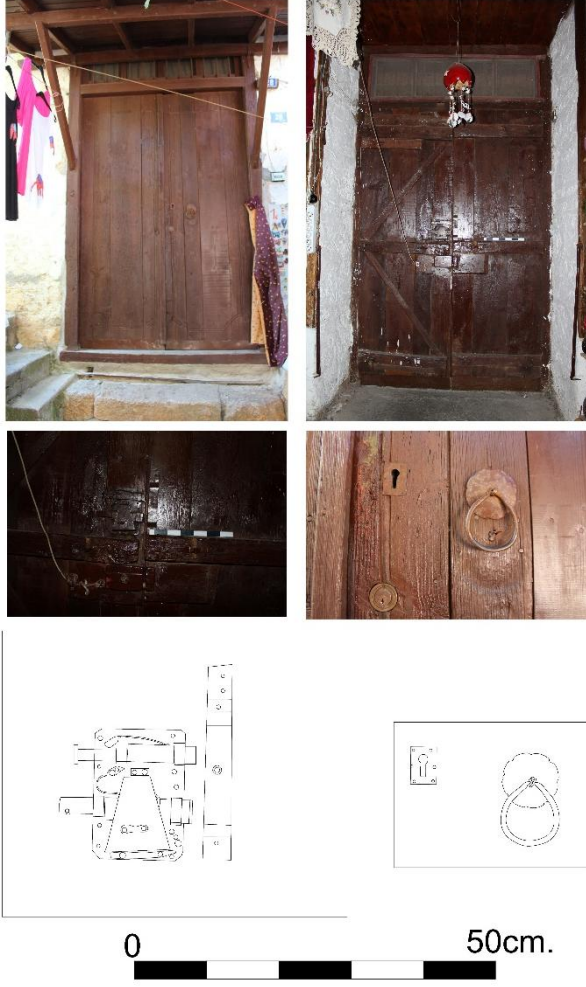
Şekil 8. Çakma Kapı

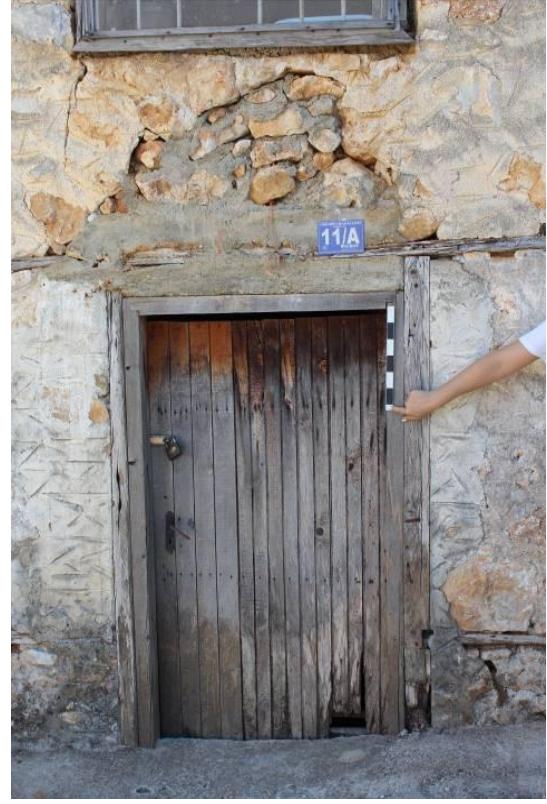
Şekil 9. Çakma Kapı

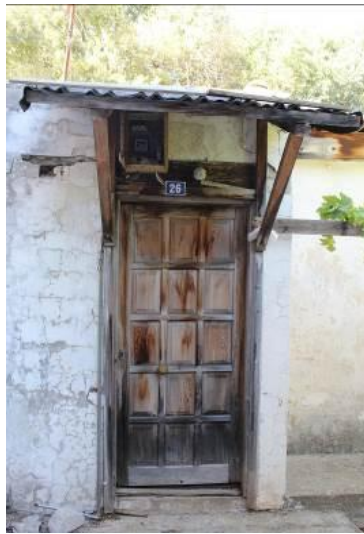
Şekil 10. Tablalı Kapı

İncelenen kapılar içerisinde 5 adet tablalı kapı tespit edilmiştir. Bunlardan dört tanesi tek kanatlı (Şekil 10-11-12-13), bir tanesi de çift kanatlı (Şekil 14) kapılardır. Şekil 10'daki kapı 15 tablalı kasalı ve pervazlı tek kanatlı bir dış kapıdır. Kapı üzerine dış etkilerden korunabilmesi için sundurma yapılmıştır. Kapı üzerinde günümüzde kullanılan göbekli bir kilit sistemi ve kapı kolu bulunmaktadır. Şekil 11'deki kapı 6 tablalı bir kapıdır. Oldukça yıpranmış olan bu kapıda demirci bahası kilit sistemi yanında günümüz göbekli kilit sistemi de bulunmaktadır. Kanat üzerinde kapı kolu ve tokmak izleri bulunsa da günümüze ulaşamamıştır. Süsleme olarak tablalar üzerinde geometrik bir düzenleme yapılmıştır. Şekil 12' de bulunan tek kanatlı kapı, yedi tablalı olarak yapılmıştır. Üst ve alt tablada üçer, ortada ise tek tabladan oluşan kabartmalı geometrik bir süsleme bulunmaktadır. Oldukça yıpranmış olan kapıda demirci bahası kilit sistemi bulunmaktadır. Bunun dışında kapının hiçbir metal aksamı kapı üzerinde bulunmamaktadır. Çift kanatlı bir kapı olan Şekil 14'deki kapının her bir kanadı altı tabladan oluşmaktadır. Altta üç adet dikey kabartmalı rölyef bezemeli tabla varken ortada yatay bir tabla bırakılmış, onu üzerindeki geniş kısımda ise künde kari denilen geometrik bir bezeme ve onun üzerinde yatay bir tabla ile kapı kompozisyonu tamamlanmıştır. İncelenen kapılar arasında süsleme bakımından farklı bir niteliğe sahip olan kapıda demirci bahası kilit sistemi, günümüz göbekli kilit sistemi ve şıpdüşen kilit bulunmaktadır. Şıpdüşen kilit sistemi olduğu için içeride traka kilit sistemi olduğu söylenebilir.

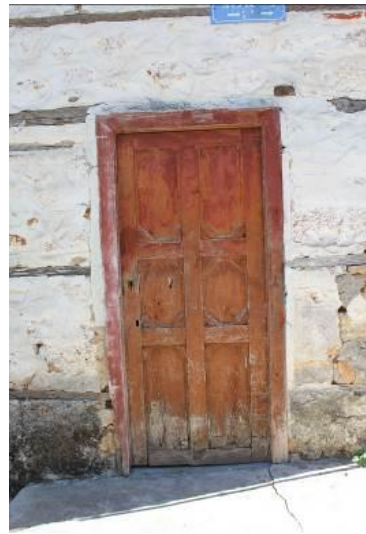
Şekil 11. Tablalı Kapı

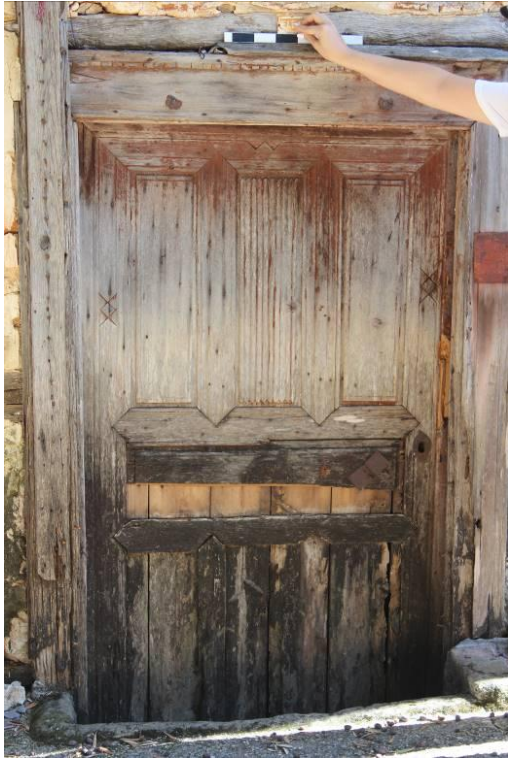
Şekil 12. Tablalı Kapı

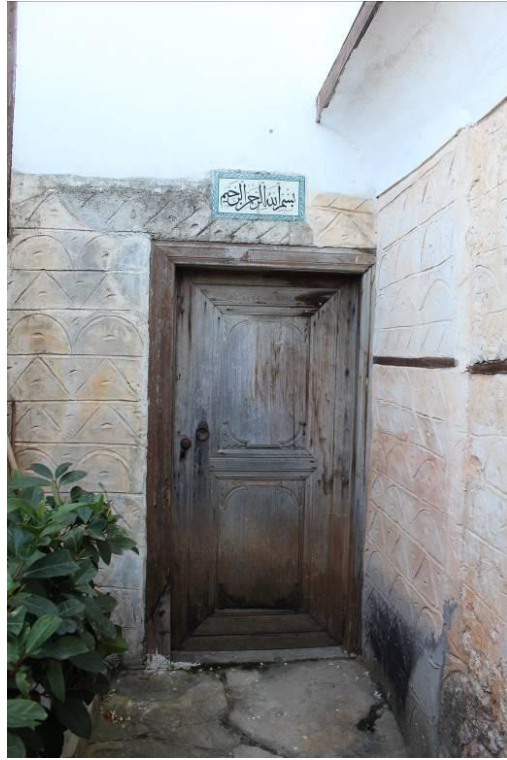
Şekil 13. Tablalı Kapı

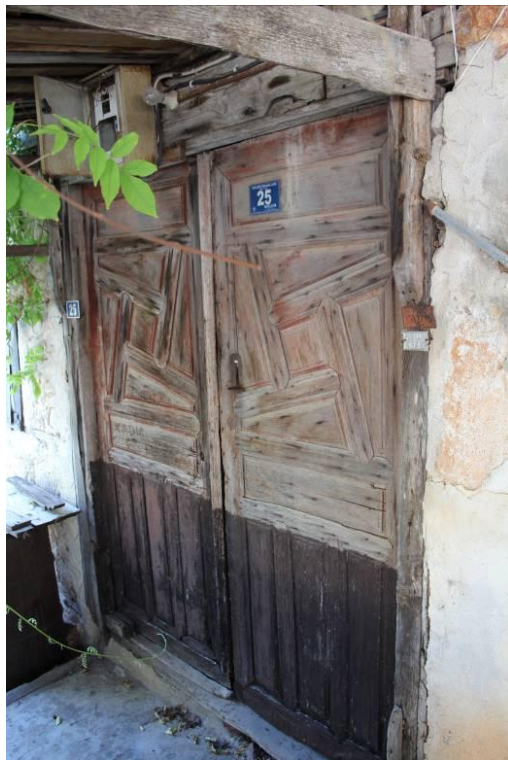
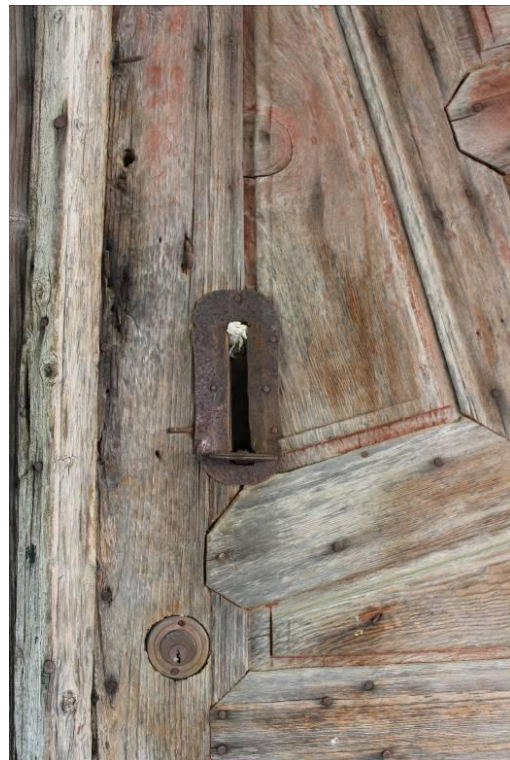
Şekil 14. Çift Kanatlı Tablalı Kapı ve Şıpdüşen Kilit Sistemi

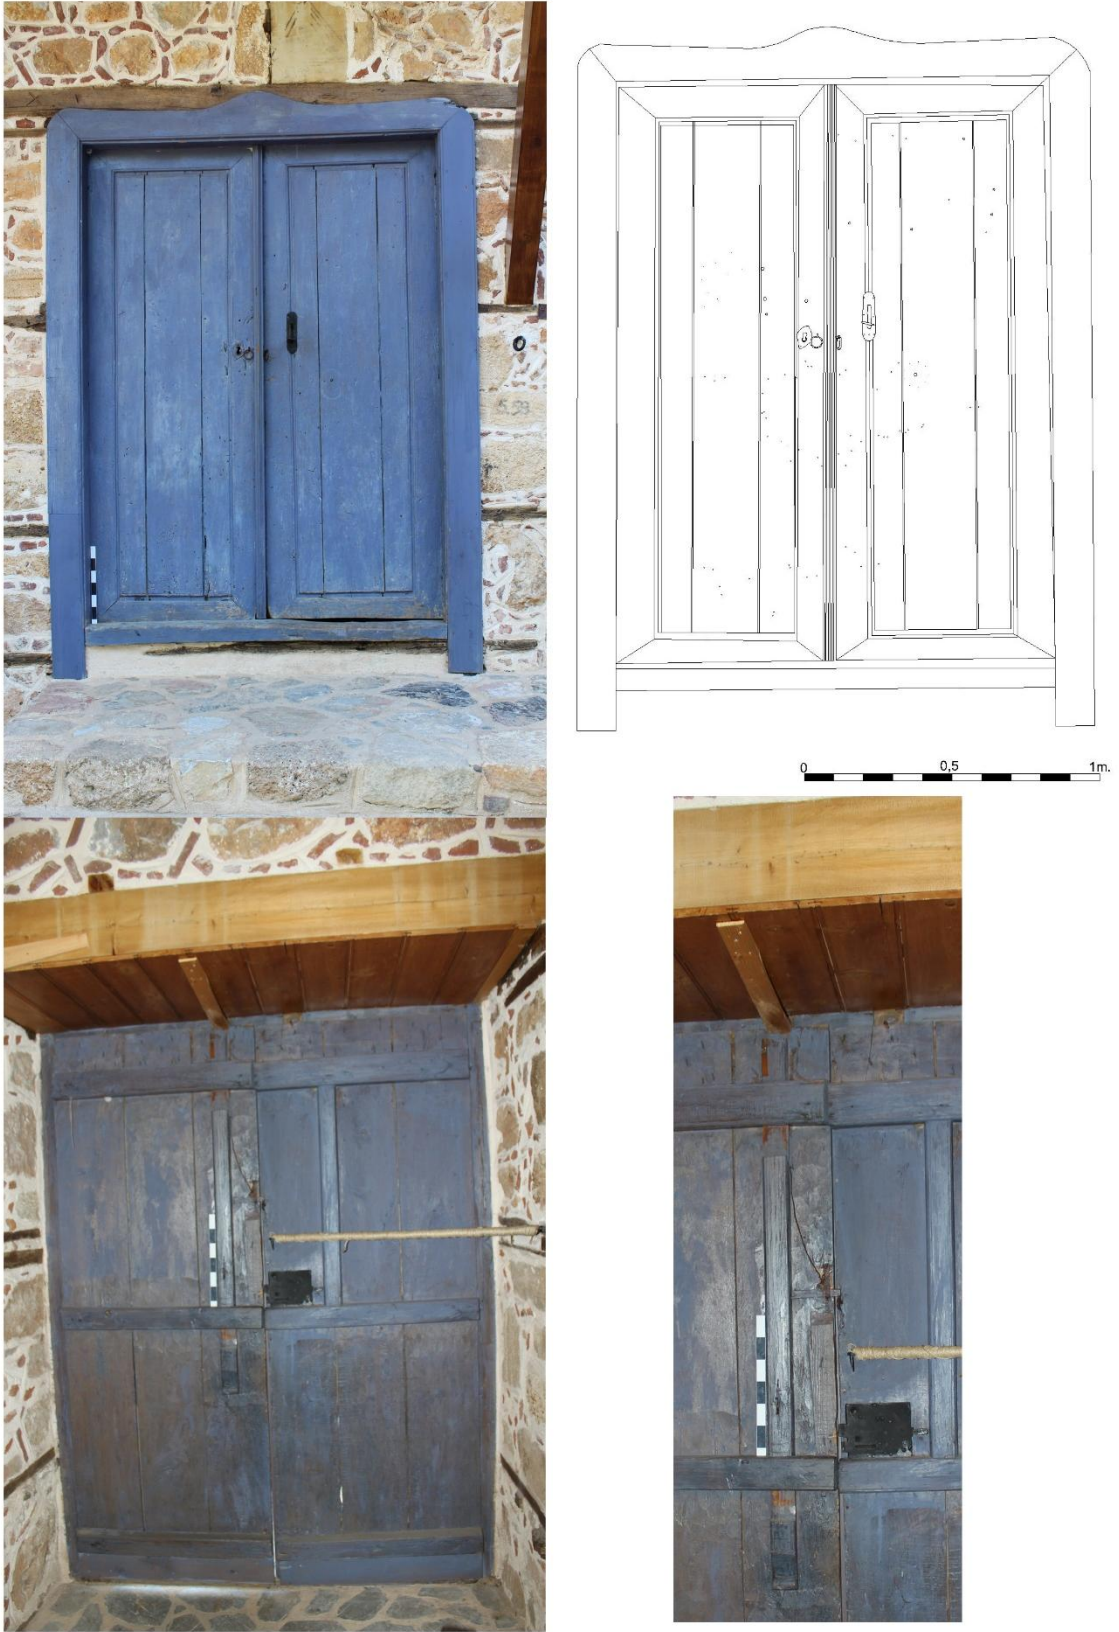
Şekil 15. Çift Kanatlı Karma Kapı ve Traka Kilit Sistemi

Bu tür kapılarda kapı kanadının ön yüzü tablalı, arka yüzü ise çakma tekniği ile yapılmaktadır. Bu türden iki kapı tespit edilmiştir (Şekil 15-16). Şekil 15'de bulunan çift kanatlı kapı günümüzde restorasyonu yapılmış olan bir yapı üzerinde bulunmaktadır. Kasa ve pervazı bulunan kapının dış ön yüzü her kanat tek tablalı yapılmışken, iç mekâna bakan arka yüzü üç sıra kayıtlı ahşapların birbirine tutturulmasıyla çakma tekniğiyle yapılmıştır. Kapı her iki kanadında göbeksiz halkalar mevcuttur. Kilit sistemi olarak demirci bahası kilit sistemi ve şıpdüşen kilit kullanılmıştır. Kapı arka yüzünde ise traka kilit sistemi mevcuttur. Şekil 16'da bulunan çift kanatlı kapının ön yüzü, her bir kanatta iki tabla yapılarak çatki tekniği ile, arka yüzü ise yanyana getirilen tahtalar, üç sıra kayıtlı birbirine bağlanarak çakma tekniği ile yapılmıştır. Kasa ve pervazlı yapılan kapıda demirci bahası kilit sistemi ve şıpdüşen kilit bulunmaktadır. Kapı arka yüzünde traka kilit sistemi de mevcuttur. Kapı cumbanın altında olduğu için dış hava koşullarından korunmasını sağlayan doğal bir niş oluşmuştur. Bu nişin ahşaptan olan tavan kısmında yıldız şeklinde süsleme bulunmaktadır.

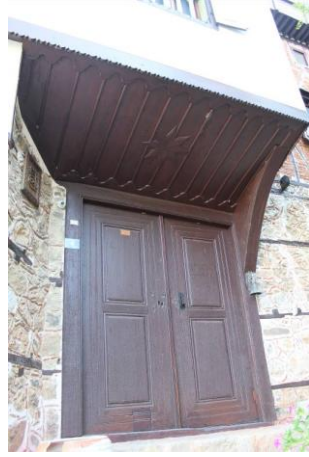
Şekil 16. Karma Kapı

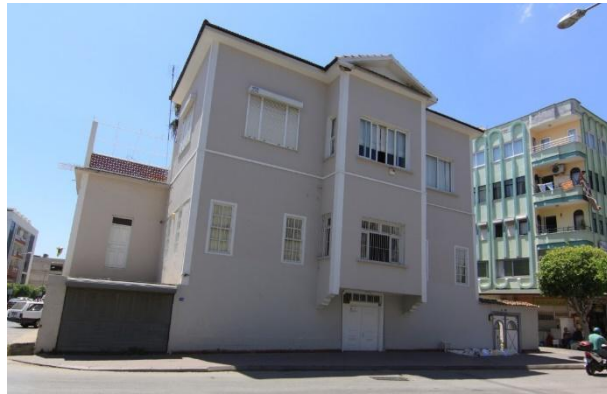
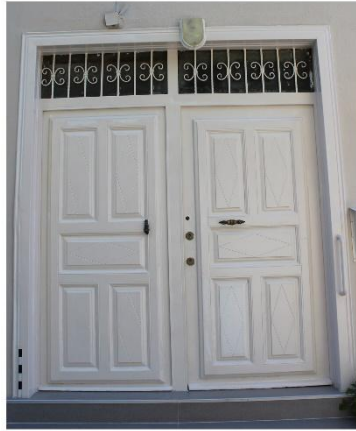
Şekil 17. Çift Kanatlı Tablalı Konak Kapısı

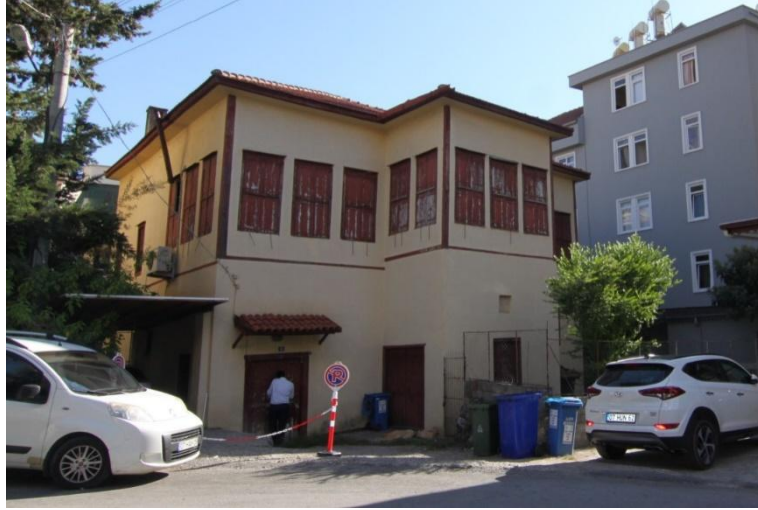
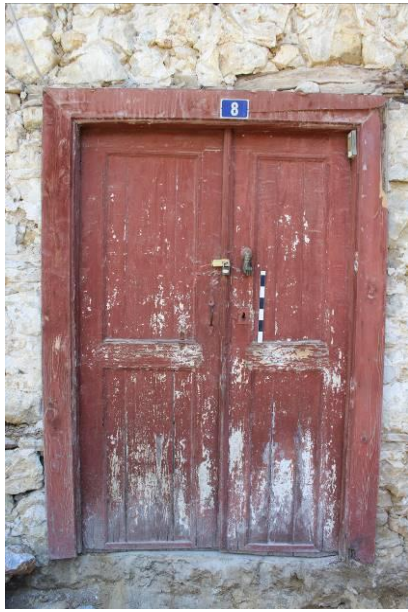
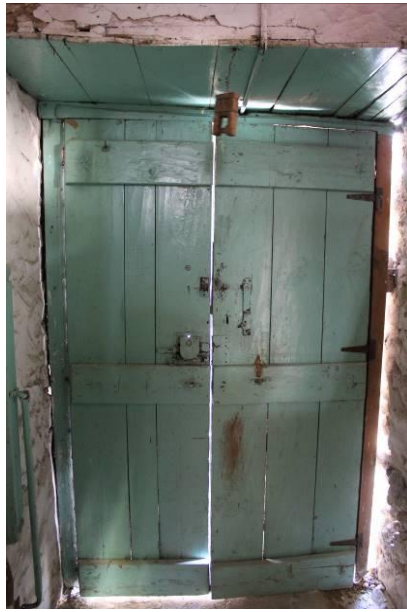
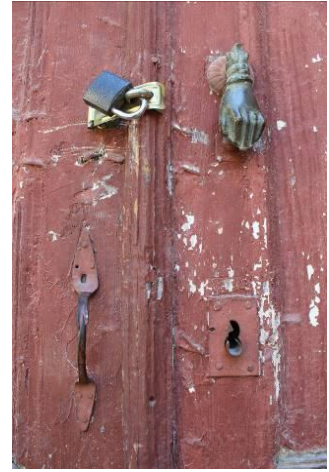
Şekil 23. Karma Kapı ve Metal Aksamı

Yedi adet tespit edilen bu tür kapılarda kapının ön yüzü tablalı kapı, iç mekâna bakan arka yüzünde ise çakma kapı tekniğinde yapılmıştır. Şekil 23 de bulunan çift kanatlı kapının her bir kanadı iki tablalı olarak yapılmıştır. Kasa ve pervaz bulunan kapıda demirci bahası kilit sistemi, kapının açılan sol tarafında demir kapı kolu ve pirinç döküm kadın eli formunda kapı tokmağı bulunmaktadır. Kapının ön yüzünde gargacık kilit sisteminin günümüzdeki kullanım şekli ile kapıya asma kilit takılmıştır, arka yüzünde ise gargacık kilit sistemi kullanılmıştır. Kapının arka kısmı üç kayıtlı çakma kapı tekniği ile yapılmıştır. Kapıda yaprak menteşe kullanılmıştır. Şekil 24'de bulunan kapı da Şekil 2' de bulunan kapıyla aynı yapıdadır. Misafir girişine ait olan çift kanatlı kapı pervazlı ve kasalı olarak yapılmıştır. Her bir kanatta dört tabladan oluşmaktadır. Tablalar birbirine eşit dikdörtgen ve içerisinde dikey kabartma bezeme bulunmaktadır. Kapının iç kısmı üç yatay kayıtlı birbirine bağlanan tahtaların bir araya gelmesiyle çakma kapı tekniğinde yapılmıştır. Sol kanat üzerinde demirci bahası kilit sistemi, sağa açılan kanatta ise kare göbekli bir adet kapı halkası ve kapı tokmağı izi bulunmaktadır. Kapı tokmağı günümüze ulaşmamıştır. Güllap menteşe kullanılmıştır. Bu kapı diğer kapıdan biraz daha büyüktür. Hayvanları ile gelen misafirlerin kullandığı kapıdır. Yapının zemin katında ahır bulunmaktadır. Şekil 25 de bulunan çift kanatlı kapının ön yüzündeki her bir kanat iki tabladan oluşmaktadır. Kapının iç mekâna bakan arka yüzü ise çakma kapı tekniğindedir. Kapıda yaprak menteşe kullanılmış olup, demirci bahası kilit sistemi bulunmaktadır. Ayrıca şıpdüşen kilit de kapının açılan sağ kanadında bulunmaktadır. Buna paralel olarak iç kısımda traka kilit mevcuttur. Kapı üzerinde kapı kolu ve tokmak izleri bulunsa da bunlar mevcut değildir. Şekil 26 da bulunan çift kanatlı kapı kasa ve pervazdan oluşmaktadır. Her bir kanat üzerinde altı tabla ve kapının üst kısmında dikdörtgen formunda dikey parmaklıklı camlı kapı üzeri ışıklığı bulunmaktadır. Kapının üzerindeki metal aksam günümüze ulaşmamıştır ve kapının iç mekâna bakan arka kısmı çakma kapı tekniği ile yapılmıştır. Şekil 27 de bulunan çift kanatlı kapı profilli pervaz ve kasadan oluşmaktadır. Kapı kanatlarının dış yüzü tek tablalı, iç kısmı ise üç kayıtlı tahtaların bir araya getirildiği çakma kapı tekniği ile yapılmıştır. Kapı üzerinde demirci bahası kilidi ve şıpdüşen kilit sistemi, arka yüzünde ise traka kilit sistemi bulunmaktadır. Şekil 28 profilli pervaz ve kasadan oluşmaktadır. Kapı kanadı iki tabladan oluşmakta olup kapı üzerinde düşey parmaklıklı dikdörtgen ışıklık bulunmaktadır. Kapının iç mekâna bakan yüzünde çakma kapı teniği uygulanmış olup, kapı üzerinde demirci bahası kilit sistemi bulunmaktadır. Şekil 29 da bulunan kapı pervaz ve kasalı bir kapı olup, her bir kanat üç tabladan oluşmaktadır. Kapının iç mekana bakan yüzü çakma kapı tekniğindedir. Kapı çift kanatlıdır fakat bilinen çift kanatlı kapılardan farklı olarak iki kanadın ortasına yapılan dik bir kayıt ile her iki kanadın açılması sağlanmış ve kapılar haremlik-selamlık kapıları olmak üzere ayrı kullanılmıştır. Her iki kanat üzerinde göbeksiz kapı halkaları, demirci bahası kilit sistemi ve vurulan kısmı aslan başı şeklinde, tokmağı bulunmayan tokmak izi bulunmaktadır.

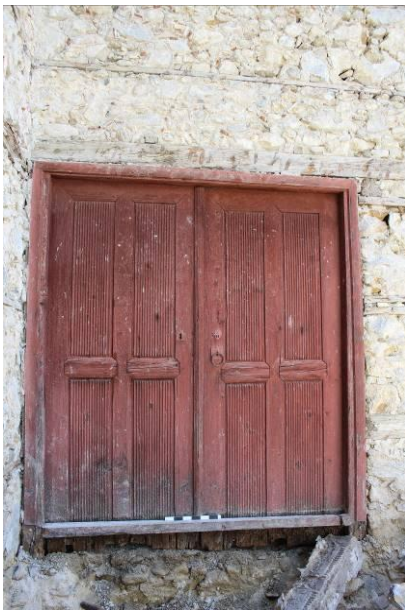
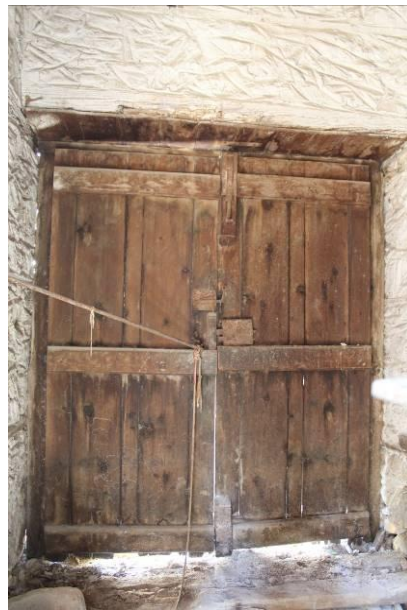
Şekil 24. Karma Kapı ve Kilit Sistemi

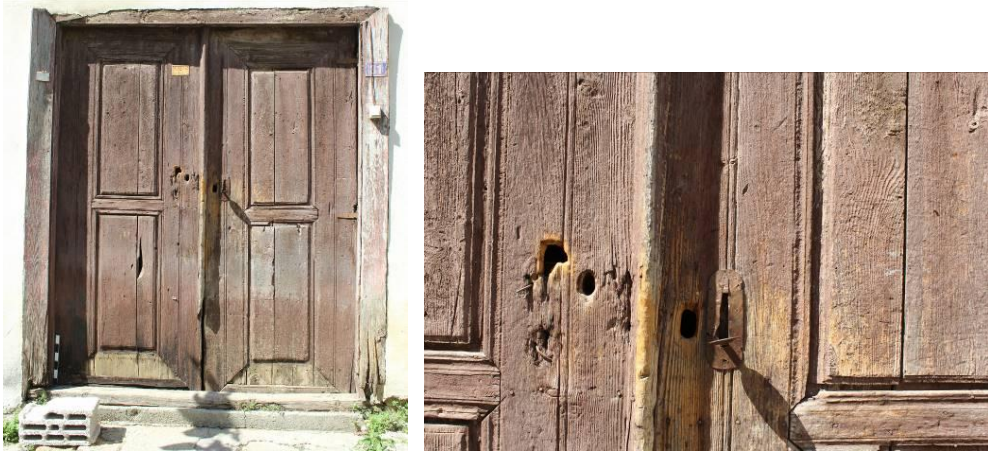
Şekil 25. Karma Kapı ve Şıpdüşen Kilit Sistemi

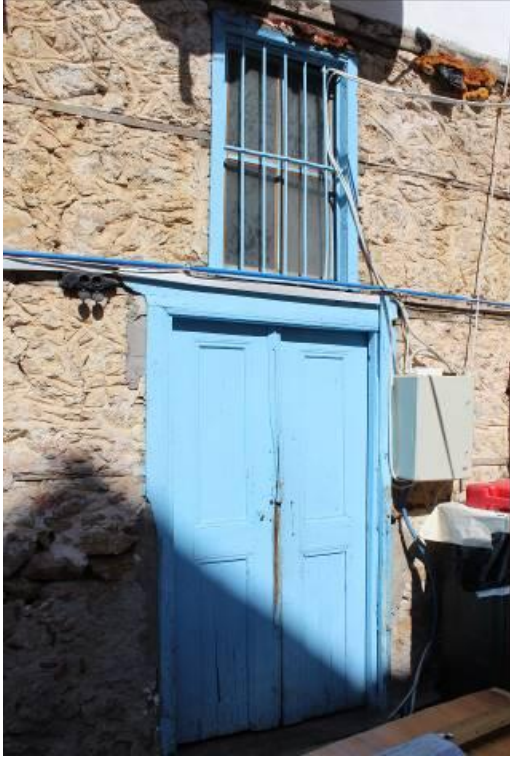
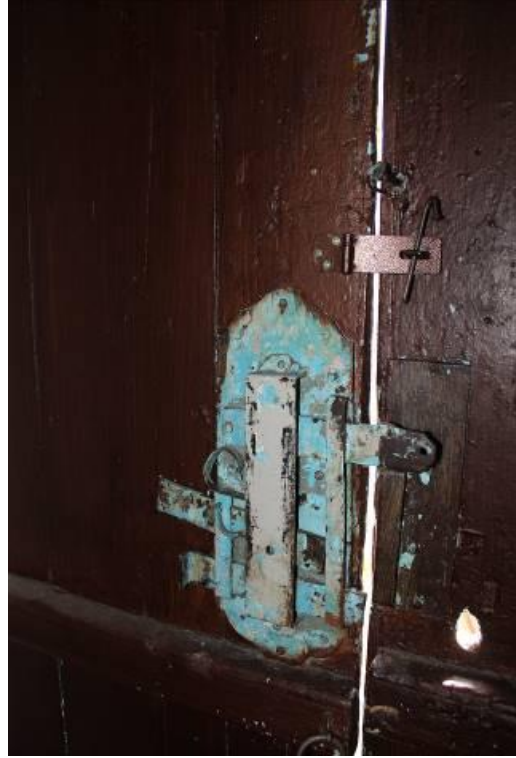
Şekil 28. Işıklıklı Kapı ve Kapazlama Kilit Sistemi

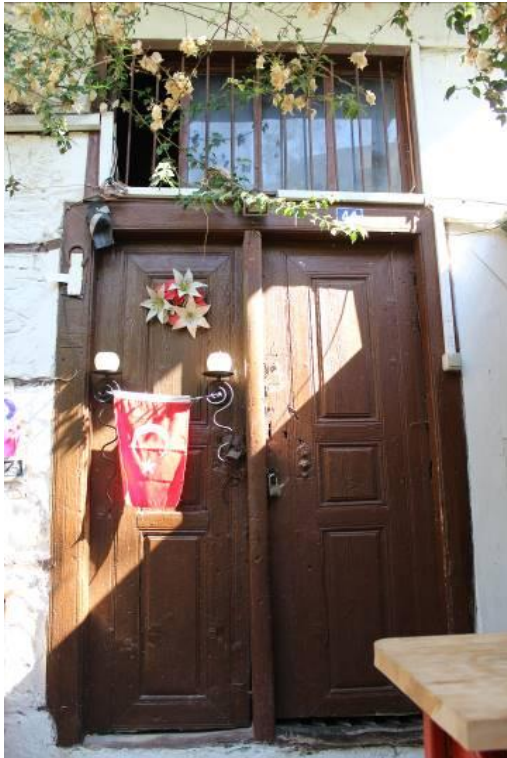
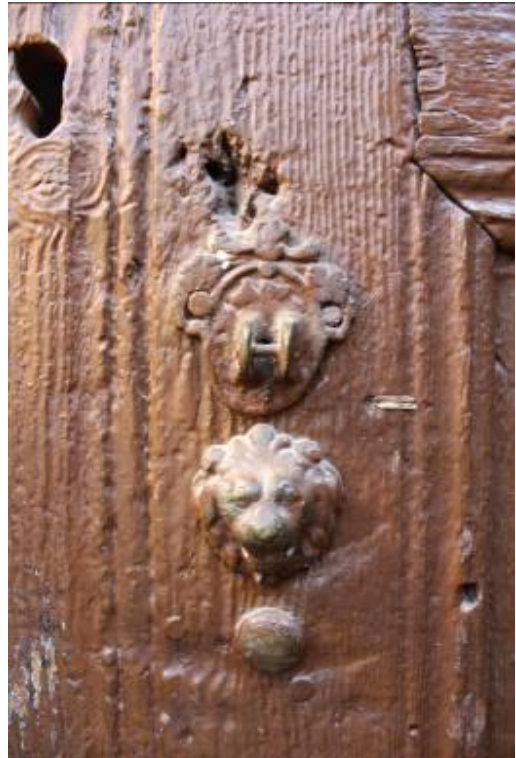
Şekil 29. Işıklıklı Kapı Tokmak ve Kilit Sistemi
