MARDİN ŞAHTANA KONAĞI VE RESTORASYONUNA DAİR GÖZLEMLER

SAHTANA MANSION IN MARDIN AND THE OBSERVATIONS ON ITS RESTORATION

Evindar YEŞİLBAŞ*

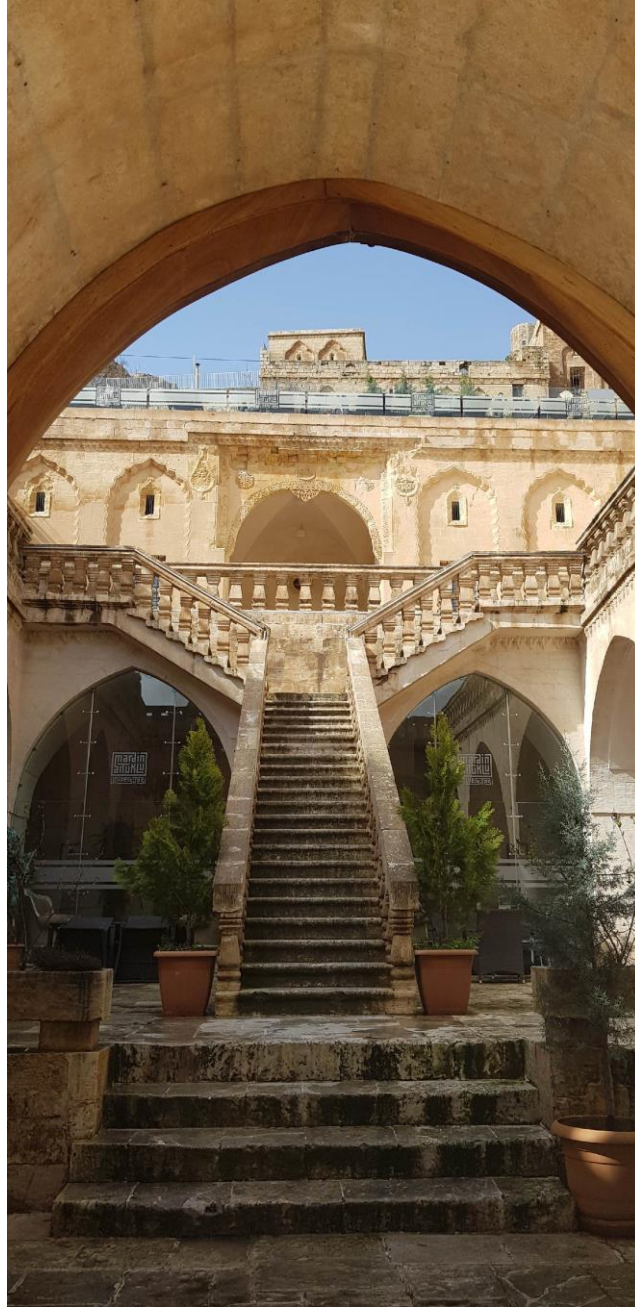
Şahtana Konağı Giriş Açıklığı

Şahtana Konağı'na güney cephede yer alan giriş açıklığı ile geçiş sağlanmaktadır. Zemin katta avlu etrafında sivri kemerlerle birbirine bağlanan, sütun ve ayaklar ile taşınan, çapraz tonoz örtü sistemine sahip revaklar ve bunların gerisinde oda ve doğu tarafında bir eyvan ünitesi yer almaktadır. Avlunun ortasında üst kata çıkışı sağlayan merdivenler belli bir noktaya kadar tek, daha sonra doğu ve batı yönüne doğru ikiye ayrılarak birinci kata ulaşmaktadır. Birinci kat, ovaya bakacak şekilde teraslı bir düzenlemeye sahiptir. Bu katın kuzey, doğu ve batı kanatları, ortada birer eyvan ve yanlarında odalardan oluşan mekanlar ile çevrilidir. Bu mekanlardan doğuda olup güneye bakan Haremlik, batıdaki ise Selamlık olarak ayrılmıştır.

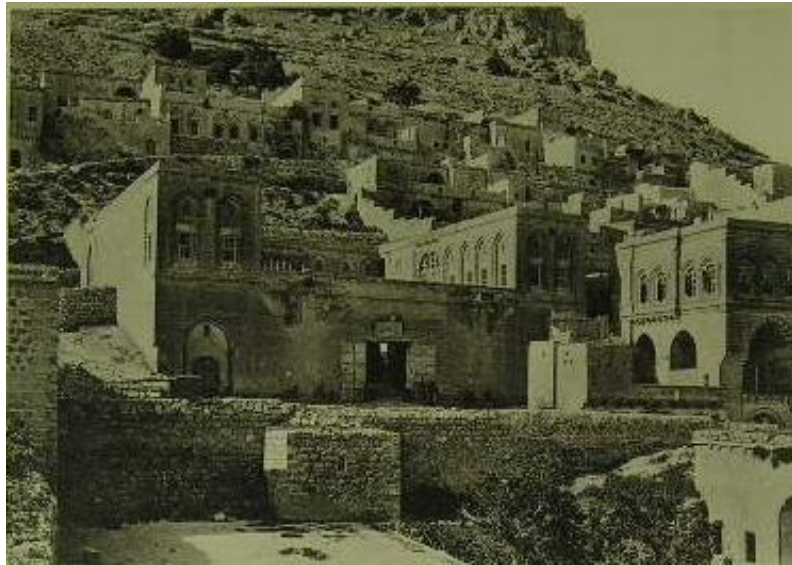
Şahtana Konağı Genel Görünüşü- A. Gabriel'den-1939

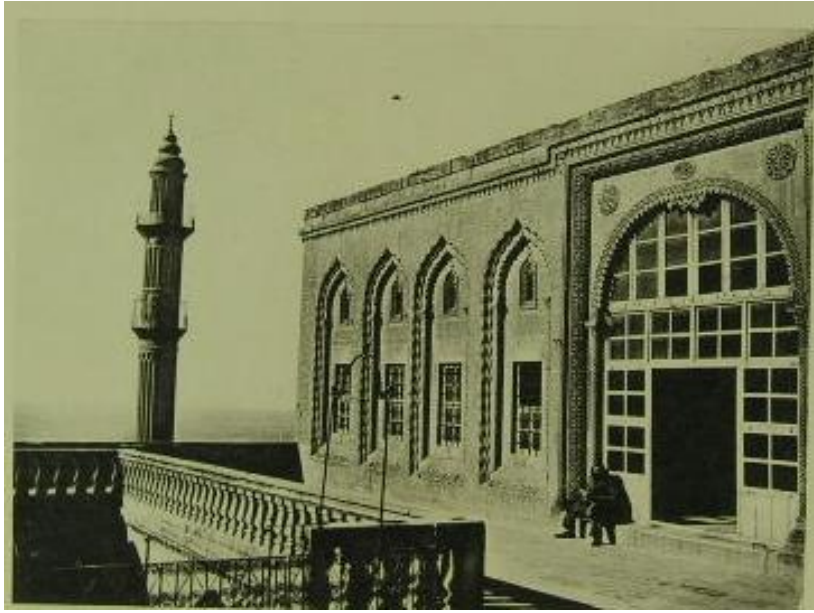
Şahtana Konağı Birinci Kat Görünüşü- A. Gabriel'den-1939

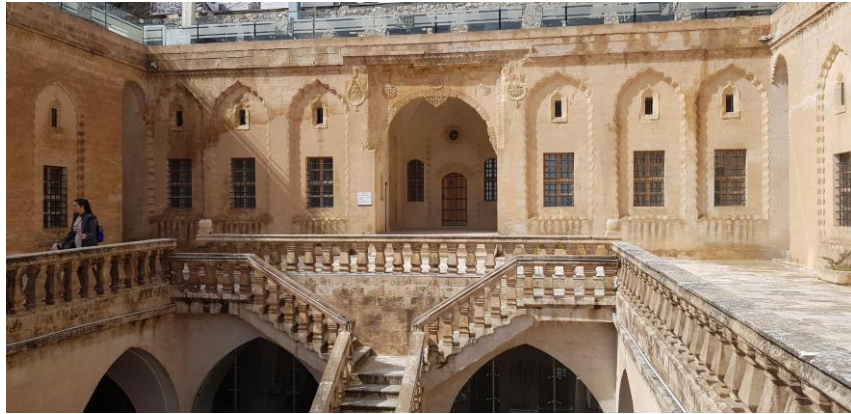
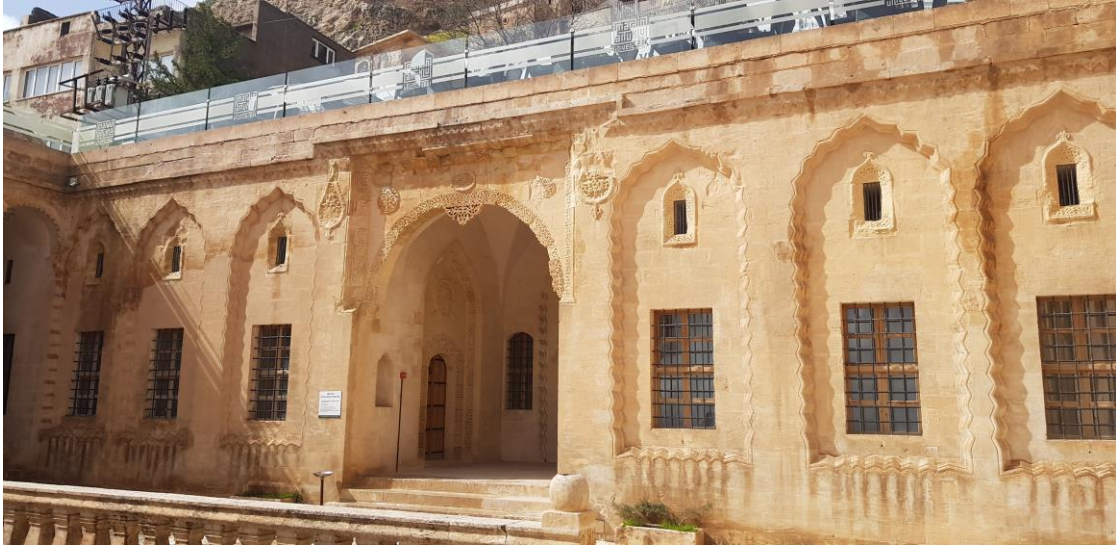
Şahtana Konağı Birinci Kat Eyyan Detayı

Şahtana Konağı Birinci Kat Eyvan Detayı

Zemin kat ile birinci katı birbirinden ayıran kat silmesinde mukarnas işlemler dikkati çekmektedir. Birinci kattaki süslemeler eyvan arka duvarlarında, eyvan kemerlerinde, pencere ve kapı sövelerinde, nişlerde karşımıza çıkmaktadır. Yoğun taş oyma tekniğine sahip bu süslemelerde, zikzaklar, palmetler, rumiler, birbirine geçmiş kıvrım dallar, kafes örgü motifler, hilal ve yıldız motifleri, üzüm salkımları, sekiz yapraklı çiçek motifleri sıkça kullanılmıştır. Bu süslemeler, birbirine benzer ve Mardin'deki diğer sivil mimari örneklerinde karşılaştığımız ortak süsleme diline sahiptir.

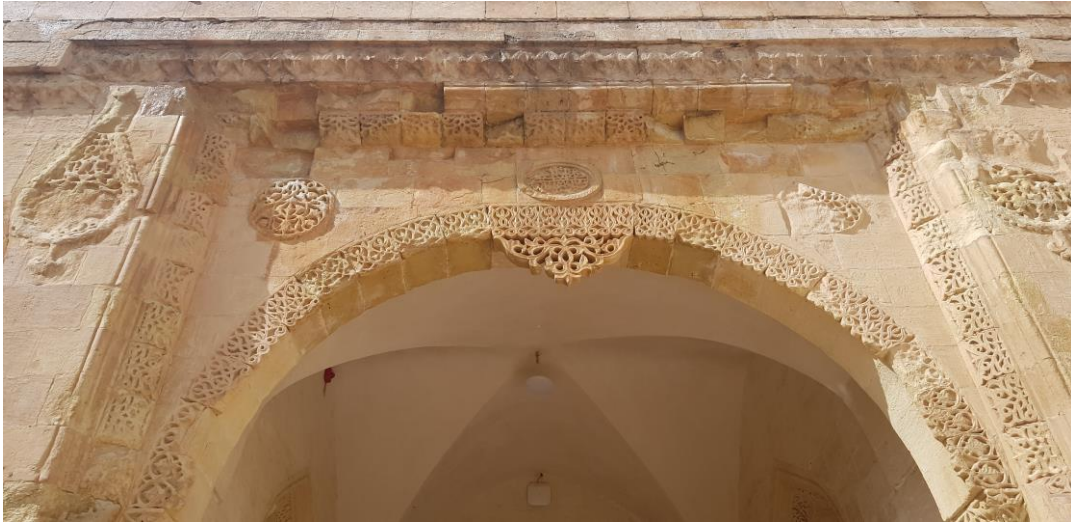
Şahtana Konağı Süsleme Detayı

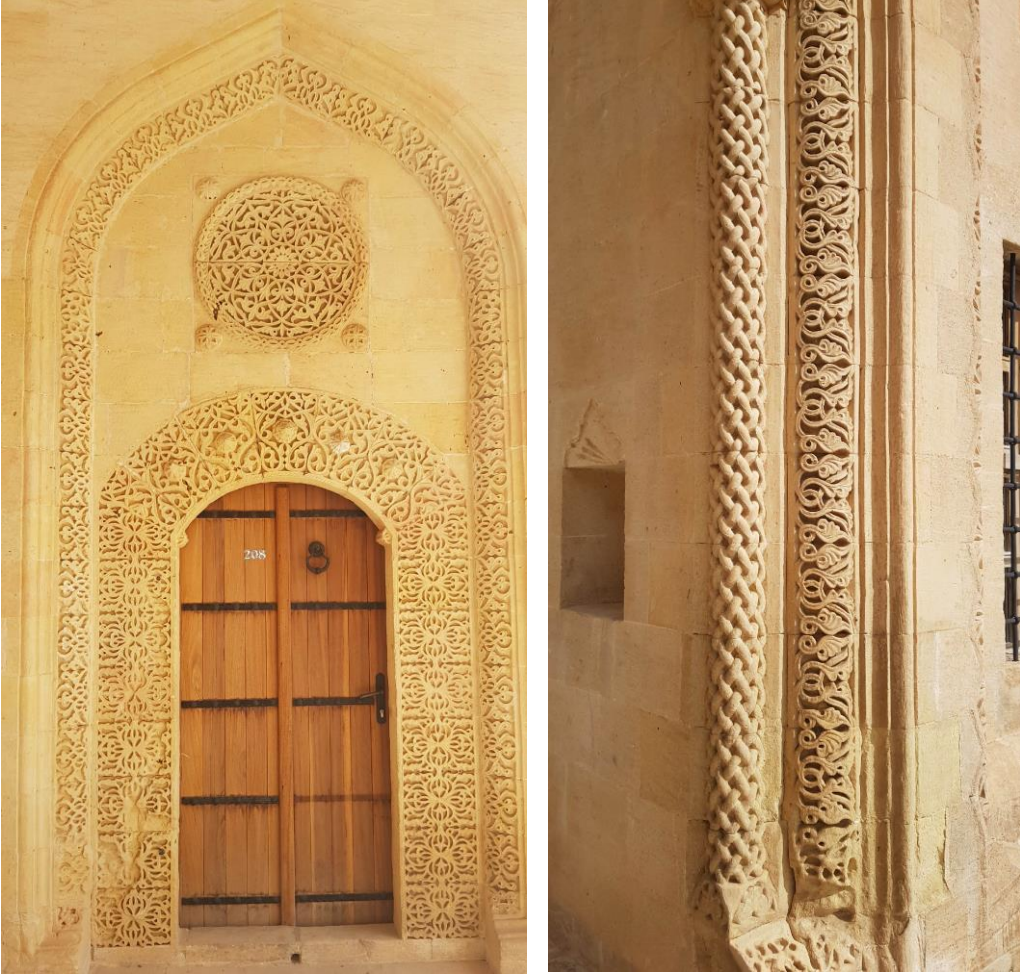
Kapı Kemer Açıklığı ve Sütunce Süsleme Detayı

Şahtana Konağı'nın süsleme dağılımına baktığımızda güney cephenin batısında yer alan sivri kemer forma sahip ve niş şeklinde içe doğru girintili kapı açıklığı dışında süslemenin iç cephelerde yoğunlaştığını görmekteyiz. Kapı açıklığını oluşturan sivri kemerler, gömme sütunceler üzerine oturmuş iki kademeli bir düzenlemeye sahiptir. Sütuncelerin gövdesi sık ve ağ şeklinde gelişen kafes örgü, başlıkları ise üç kademeli stilize edilmiş palmet motifi üstünde helezonik rumi motifi ile sonlanmıştır. Güney cephedeki diğer süsleme kompozisyonu duvar yüzeyinde yer alan ortada daire, yanlarda damla motifli pencere açıklıklarıdır. Bu pencere çerçevelerinde ise zikzaklı, geometrik desenli süslemeler kullanılmıştır.

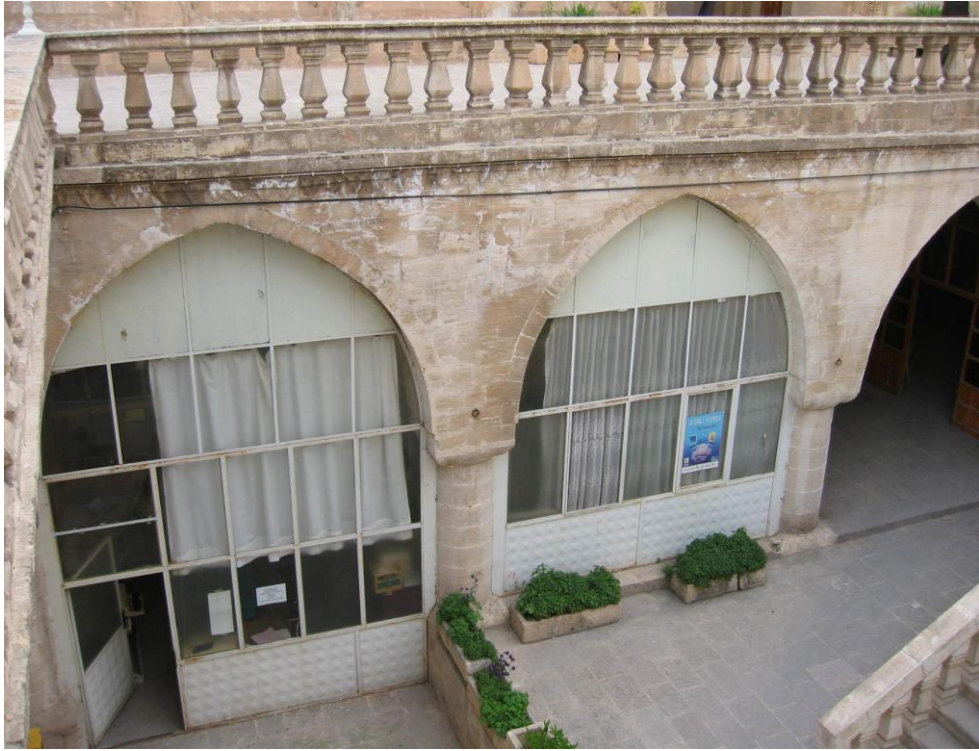
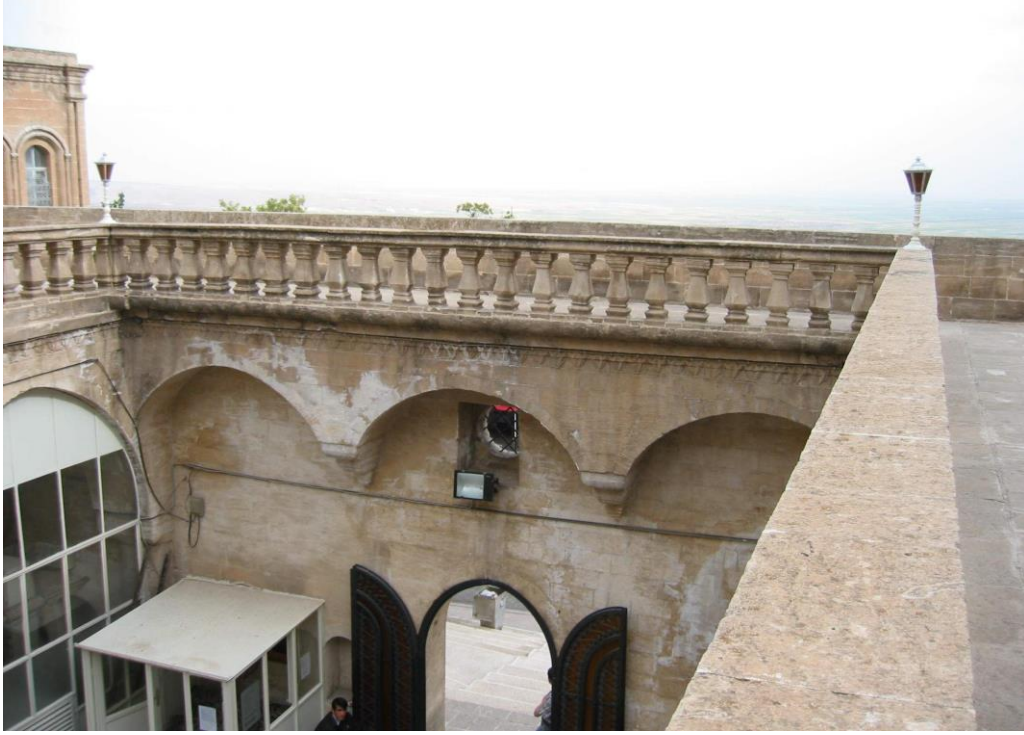
Şahtana Konağı'nda restorasyon öncesi dönemde yapıyı kullananların, mekanı daha verimli kullanmak adına bazı müdahaleleri eserde büyük bir tahribata neden olmuştur. PTT çalışanlarının zemin kattaki revak bölümlerini metal konstrüksiyonlu camekan ile kapattıkları, sonra yağlı boyalarla boyadıkları görülmüştür. Camekanların revakları oluşturan ayak ve sütunlara oturtulmasında kullanılan metal tutturucu malzemeler, taşın yüzeyinde oksitlenme ve renk değişimine sebep olmuştur. Kullanım açısından kendilerine kolaylık sağladığı düşüncesiyle yerleştirilen metal konstrüksiyonlu bu camekanlar, kireç taşlara ciddi zararlar vermiştir. Öyle ki bazı taşların bu durumdan kaynaklı söküldüğü de görülmüştür. İç mekânın bazı öğelerinde

Şahtana Konağı Kullanım Hataları Sonucu Oluşan Tahribat-2009

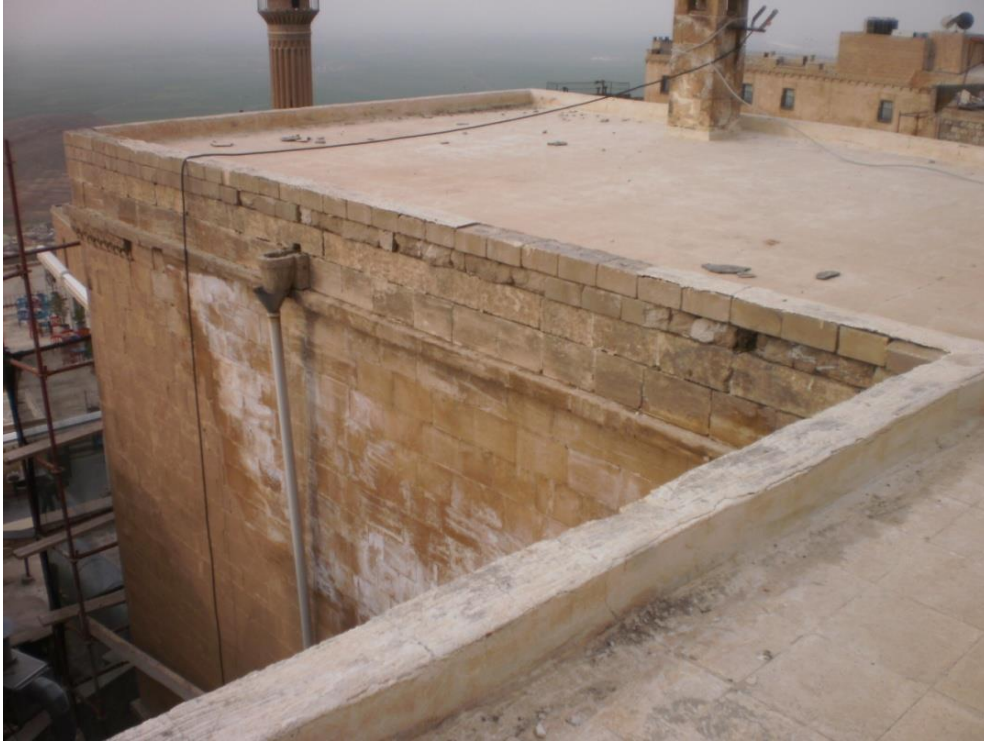
Yapıyı oluşturan bileşenlerin uygun malzeme ve doğru tekniklerin bir arada kullanılması uygulamanın dayanımı bakımından önemlidir (Küçükkaya, 2004). Şahtana Konağı'nın birinci kata bağlantı sağlayan merdivenlerin avlu kuzey kanadında bulunan sivri kemerler üzerine dayandırılması, üstten gelen yükün kemer taşlarına baskı yapmasına ve kılcal çatlaklıkların oluşmasına sebep olmaktadır. Yapıda duvar yüzeyinde kullanılan metal elemanlar, hem korozyona uğrayarak hem de taş malzemeyi etkileyerek renk değişimlerine ve çatlaklara neden olmuştur.

Şahtana Konağı Tahribat Detayı-2011

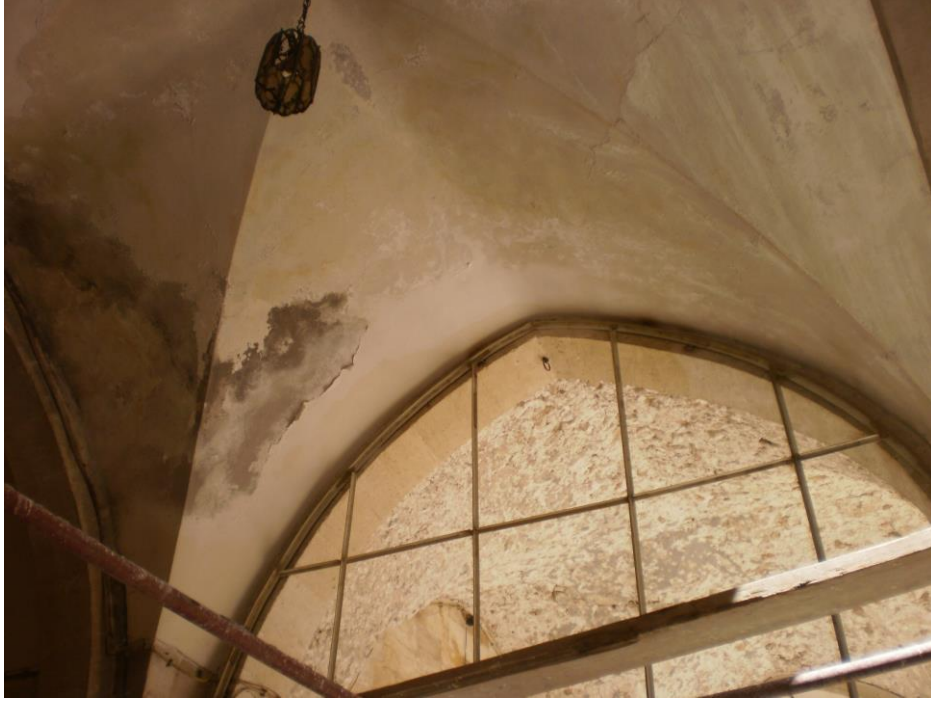
Bütün malzeme ve yapıların en büyük düşmanı olan nem, malzemenin bünyesinde hem fiziksel hem de kimyasal bozulmalara neden olmaktadır. Şahtana Konağı'nın bodrum katı başta olmak üzere, diğer bütün duvar ve kemer taşları aşırı nemden küflenmiş ve bozulmaya yüz tutmuştur. Yağmur sularının binadan uzağa tahliye edilmesini sağlayan tesisat eksikliği, suların malzemelere doğrudan etki etmesine neden olmuştur. Bu durum, yüzeylerde kararmalar, yosunlanmalar ve doku kaybı yaratmıştır. Neme bağlı olarak ıslanan taş parçaları özellikle kemer ve pencere sövelerinde süsleme kuşaklarında taş kopmalarına neden olmuştur.

Şahtana Konağı Tahribat Detayı-2011

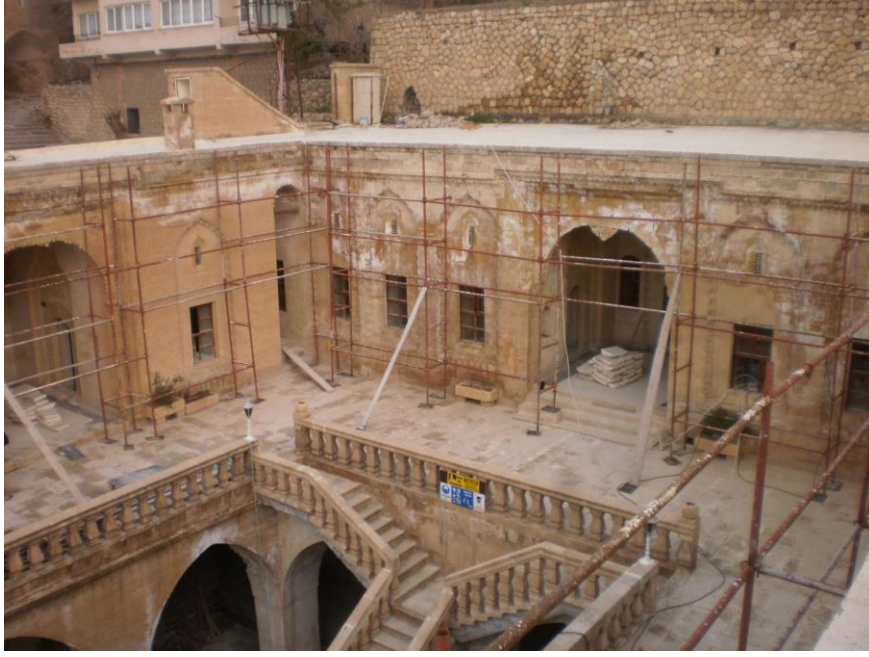
Şahtana Konağı Restorasyon Uygulamalarından Detay- MAÜ Arşivinden

Konağın iç ve dış duvar yüzeylerinden bazılarında hidrolik kireç esaslı enjeksiyon uygulaması restorasyon çalışmalarında gerçekleştirilmiştir. İç cephelerde daha önce uygulanmış çimento esaslı sıva tamamen sökülerek hidrolik kireç esaslı sıva yeniden yapılmıştır.

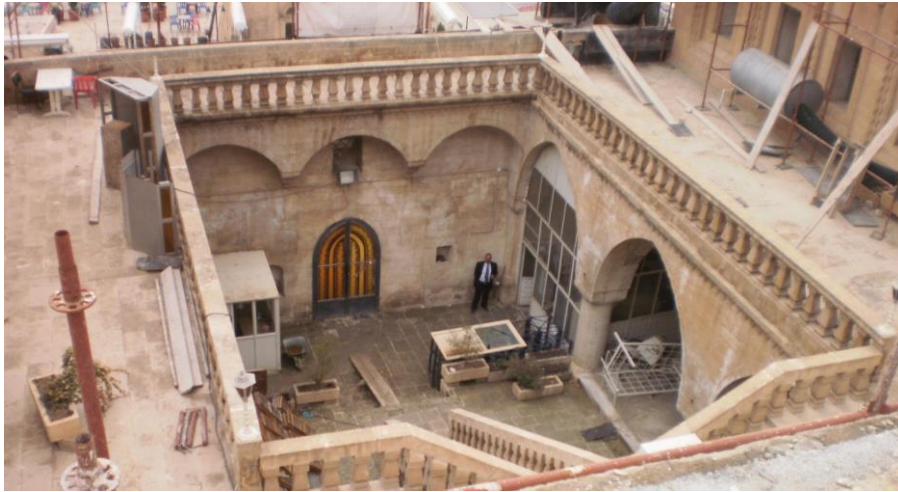
Şahtana Konağı Restorasyon Uygulamalarından Detay- MAÜ Arşivinden

Konakta eksik taş malzemenin tespit edildiği bölümlerde özellikle kemer, pencere söveleri kemer oturum noktaları gibi alanlarda yeni taş malzemenin eklenmesi işlemleri de yapılmıştır. Uygulamada yalnızca bozulmaların tamir edilmesi ön görülmüştür. Yapıya giriş sağlayan güney cephenin ön tarafındaki platform dahil, zemin kat avlusu ile birinci kat zemin döşemelerinde yıpranmış döşeme taşları yenileri ile değiştirilmiştir. Eyvanların zemin döşemelerinin de Mardin kireç taşı ile değiştirildiği anlaşılmaktadır.

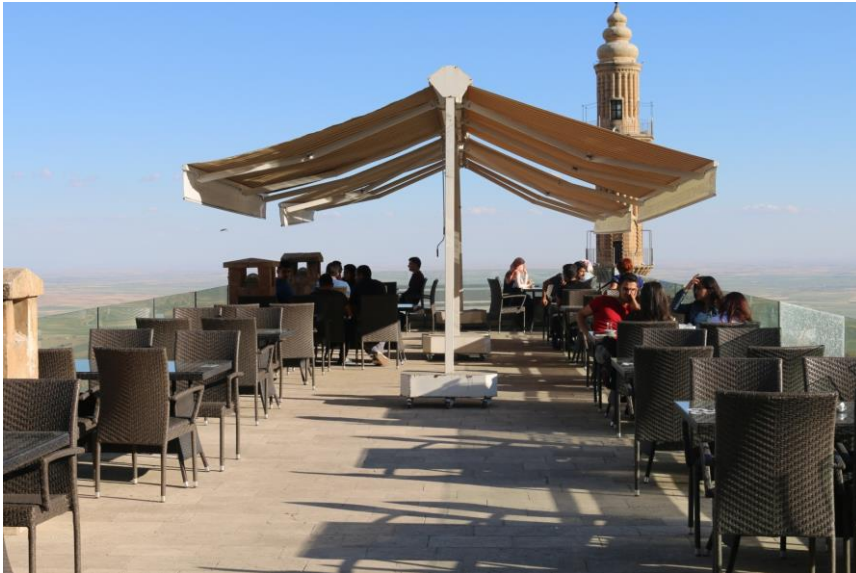
Şahtana Konağı Restorasyon Sonrası Teras Kat Detayı

Terasın zarar görmüş zemin kaplamaları kaldırıldıktan sonra ortaya çıkan beton ayrıca kesilerek yapıdan uzaklaştırılmıştır. Konağın proje kapsamında otel işlevi ile kullanımı uygun görüldüğünden bütün odaların giriş kapıları ile pencere ahşap doğramaları yeni malzemeler ile değiştirilmiştir.

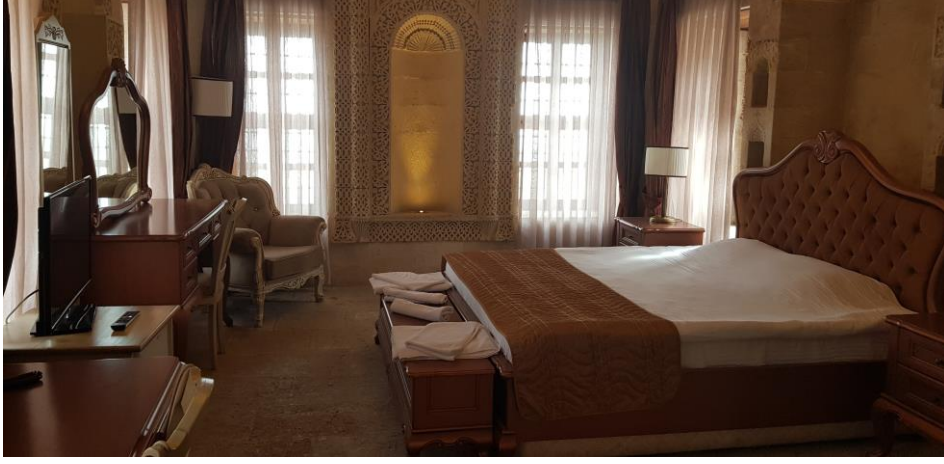
Yapıların yeniden işlevlendirilerek kullanımı, çağdaş yaşam tarzlarının ihtiyaçlarına uyarlanarak tanımlanmalıdır. Yeni işlev, yapının fiziki açıdan zorlanmayacak nitelikte olmasına dikkat edilmelidir. Sivil mimari yapısı olarak inşa edilen Şahtana Konağı'nın restorasyon projesi kapsamında da özgün işlevine yakın modern zaman koşullarında sosyal fayda güdülererek tasarlandığı görülmektedir. Yapı, bakımlı ve korunaklı bir statü kazanarak bulunduğu çevrenin stilistik bütünlüğünü tamamlayarak kente büyük katkı sağlamıştır. Ancak, yapının otel olarak kullanılmasında tercih edilen eski tarz mobilyalarla, özgün yapıyla yarışan bir tefriş yapıldığını söylemek mümkündür (Ertuğrul, 2017: 205).

Şahtana Konağı Otel Odası Mobilya Tefrişatı

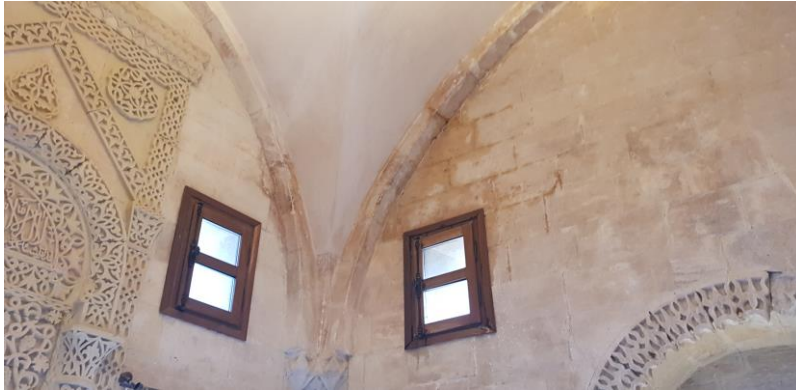
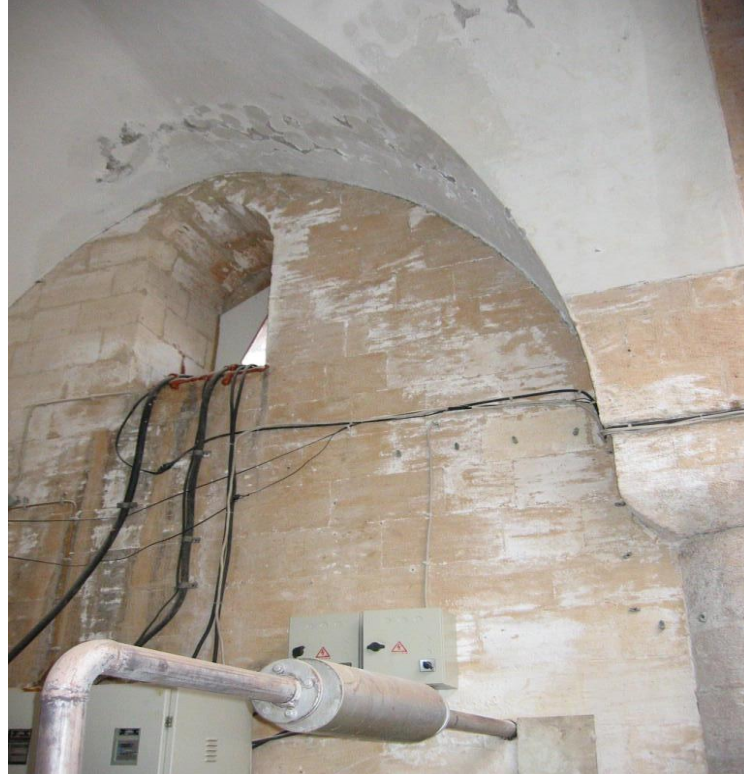
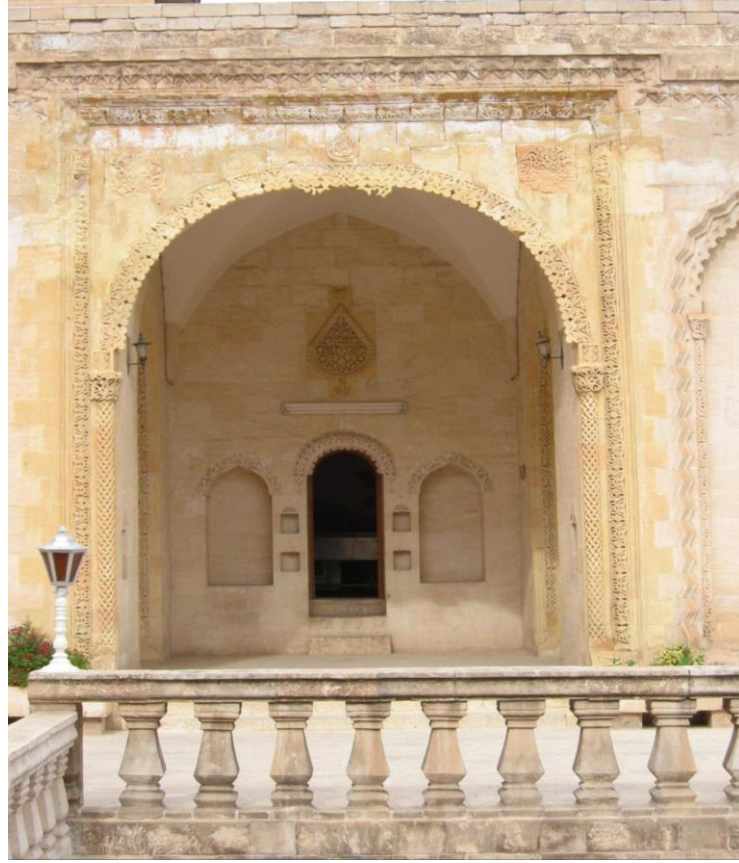
Şahtana Konağı Odalarındaki su ve Neme Bağlı Devam Eden Tahribatlar

Şahtana Konağı'nın Su ve Neme Bağlı Devam Eden Tahribatı

nelere müdahale edileceği tespiti, sonradan kullanım esnasında gerekli görülen ancak yapının tarihi kimliği ile örtüşmeyen eklentilerin de yapılmasını önleyecektir. Şahtana Konağı'nın restorasyon projesinde sosyal tesis ve otel olarak kullanımı uygun bulunarak proje dahilinde çeşitli müdahale kararlarının üretildiği anlaşılmaktadır. Yapıya pis su, temiz su, klima tesisatı için soğutulmuş ve ısıtılmış suların döşeme altından döşenerek ilgili bölümlere iletilmesi tesisatının daha proje aşamasında çözülmesi restorasyon ve yapı için önemli bir uygulamadır. Aksi halde önce yapının mevcut haliyle korumaya yönelik projesinin tamamlanmasından sonra işlev belirlenmiş olsaydı, söz konusu uygulama revize restorasyon projesi ile yeni bir müdahaleye maruz kalacaktı. Yağmur sularının binaya zarar vermesini engellemek amacıyla söz konusu uygulamalar gerçekleştirilmesine rağmen, yapıda tespit edilen fiziksel bozulma nedenlerinin önüne geçilmekte eksiklikler olduğu gibi eseri yağmur-kar sularına karşı koruyacak önlemlerin yetersiz kaldığı söylenebilir. Yaptığımız incelemelerde binada nemden kaynaklı sorunların tam anlamıyla çözülmediğini dökülen sıvalardan anlamaktayız. Konağın zemin katı ve yoğunlukla birinci kat tonozlarında yoğun nemli yüzeyler tespit edilmiştir.

Şahtana Konağı'nın trafiğe açık 1. Cadde üzerinde bulunması binanın hava kirliliği yoluyla ciddi zarar görmesine sebep olmaktadır. Motorlu taşıtlardan ve çevresindeki yapıların bacalarından çıkan zararlı gazlar, yapıların üzerinde kirli bir tabaka oluşmasına neden olmaktadır. Ayrıca hava kirliliğine neden olan bu gazların yağmur suyunda erimesiyle de taş malzemeye zarar veren, taşları aşındıran asitleri oluşturduğu unutulmamalıdır. Mardin Kalesi eteğinden aşağıya doğru eğimli bir araziye yerleştirilmiş konak, eğime bağlı olarak aşağıya doğru akan yağmur sularının yapıya ciddi zarar vermesine sebep olmaktadır. Şahtana Konağı'nın restorasyon sonrası su ve neme bağlı olarak revaklarda ve duvarların bazı noktalarında tahribatların olduğu görülmektedir. Yamaca yaslanmış yapının duvarlarına yapıya zarar vermeyecek izolasyon işlemlerinin yapılması gerekmektedir.

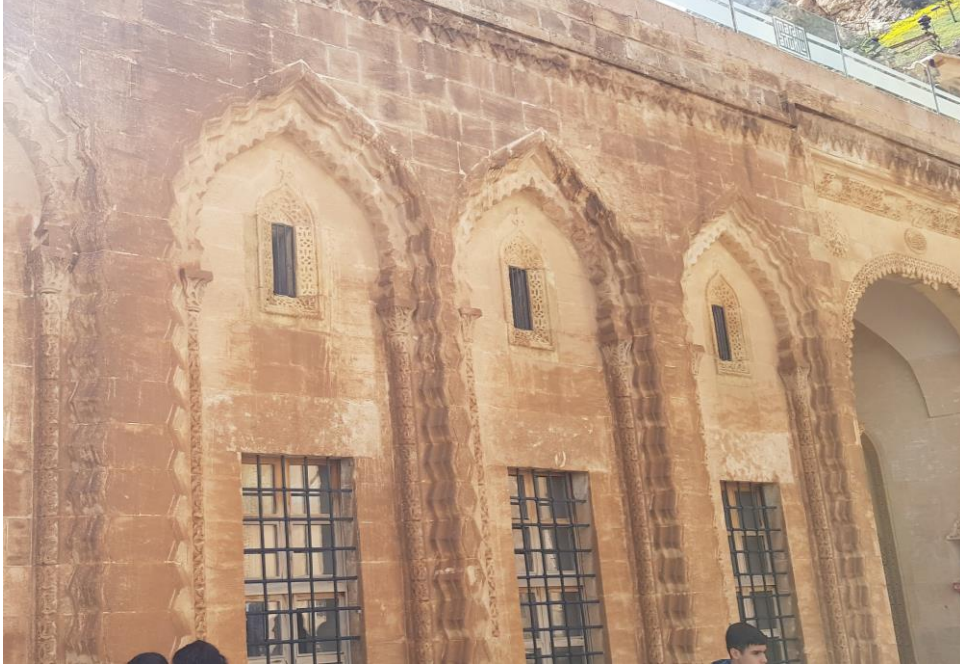
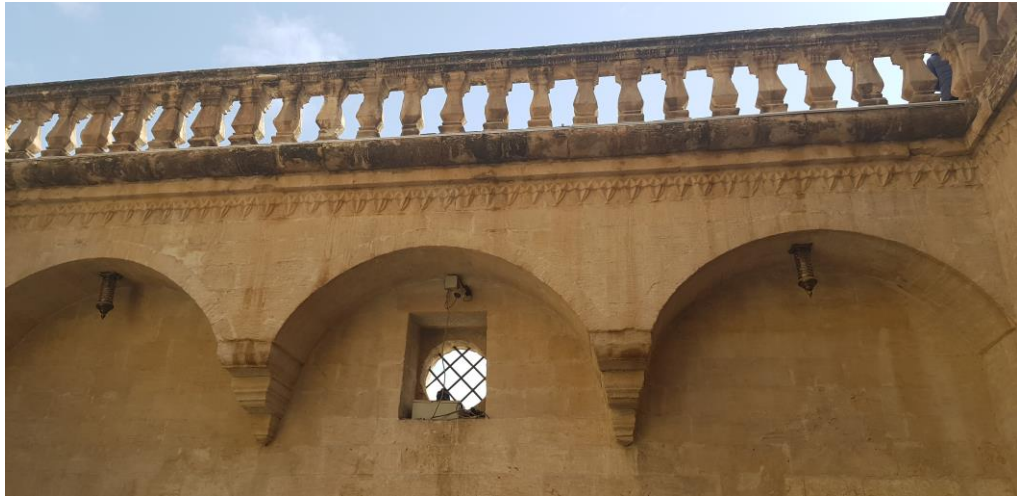
Şahtana Konağı Hava ve Trafik Kaynaklı Cephe Kirliliği

Şahtana Konağı Korkuluklarının Trafiğe Bağlı Malzeme Kararma ve Kirlenmeleri
