KENTSEL KORUMA ÇALIŞMASI: ELMALI

Işıl POLAT, K. Kutgün EYÜPGİLLER ve Mine TOPÇUBAŞI

URBAN CONSERVATION PROJECT AT ELMALI

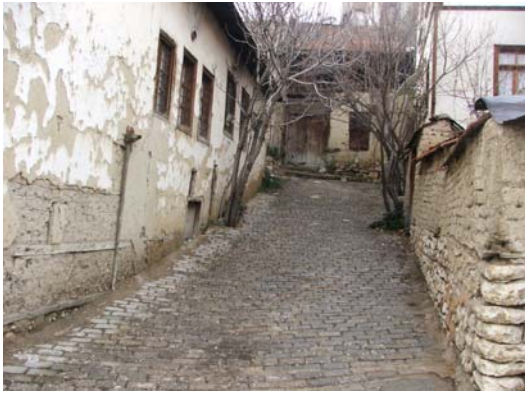
Şekil 4. Çıkmaz sokak (Dead-end road)

Kentin, Elmalı Dağı'nın eteklerindeki yoğun dokuya sahip bölgesi, Anadolu kentlerinin tipik özelliklerini taşımaktadır. Organik dokulu sokaklar yamaçla birlikte yükselmekte, yer yer çıkmaz sokaklara rastlanmaktadır (Şekil 4). Anadolu kentlerinin karakteristik özelliklerine koşut olarak, Elmalı'da da mahalleler bir mescit veya cami etrafında gelişmiştir. Günümüzde İplik Pazarı Mahallesi olarak bilinen Camiiatik Mahallesi adını veren Eski Cami, Ömer Paşa Camii ve bugün kütüphane olarak kullanılan Ömer Paşa Medresesi, Camiicedit Mahallesiindeki Kütük Camii, Yeni Cami, Yeşil Cami, Karyağdı Camii ve Sinan-i Ummi Camii dini yapıların en önemlileri olarak sayılabilir [2].

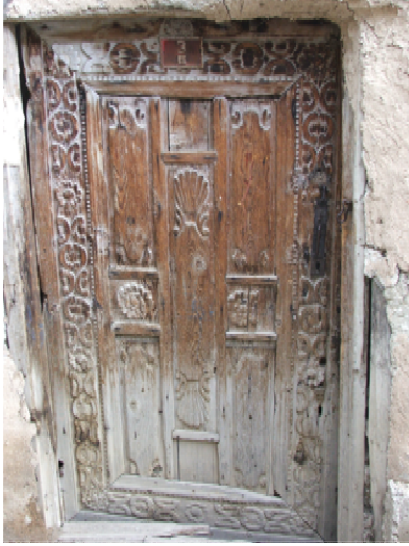
Şekil 7. Avlu kapısı (Courtyard door)

Ancak, günümüzde avludan girişli konutlardan bir kısmının sokağa bakan cephelerinden de giriş kapıları açıldığı görülmektedir. Avlu kapıları, çatma ve tablalı kapılar olarak ikiye ayrılmaktadır (Şekil 7).

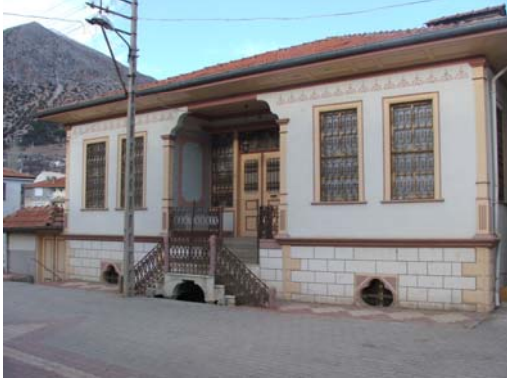
Şekil 8. Niş içine yerleşmiş giriş kapısı (Main entrance door placed in a niche)

Sokak cephesine girişi olan yapılarda, girişler ortadan ya da yandan sağlanabildiği gibi, giriş kapılarının bir niş içine yerleştiği, merdivenle ulaşılan girişlere de rastlanmaktadır (Şekil 8). Genellikle iki ya da üç kattan oluşan konutlarda zemin katta mutfak, hela ve depolama birimleri görülürken, üst katlarda oturma ve yatak odaları yer almaktadır [6]. Zemin kattaki mekânların işlevleri nedeniyle cepheler genellikle sağır tutulmuşken, üst katlar farklı tiplerde pencereler

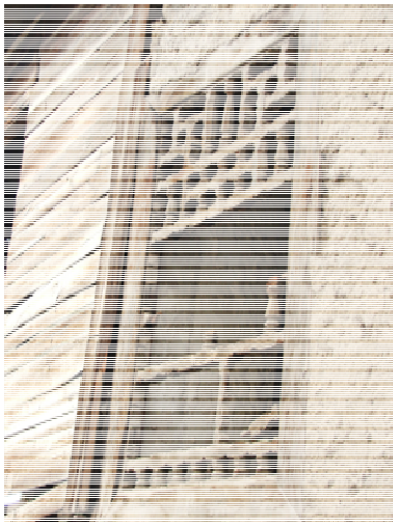
Şekil 9. Ahşap pencere korkuluğu (Timber window balustrade)

ile dışa açık bir görünüm sergilemektedir. Geleneksel pencereler tek, çift, üç, dört kanatlı ve giyotin olmak üzere farklı tiplerdedir. Pencerelerin bir kısmında ahşap korkuluklar vardır (Şekil 9) [7]. Üst kattaki oturma mekânları kimi zaman bir çıkma ile cepheye yansımaktadır. Çoğunlukla dikdörtgen planlı olan

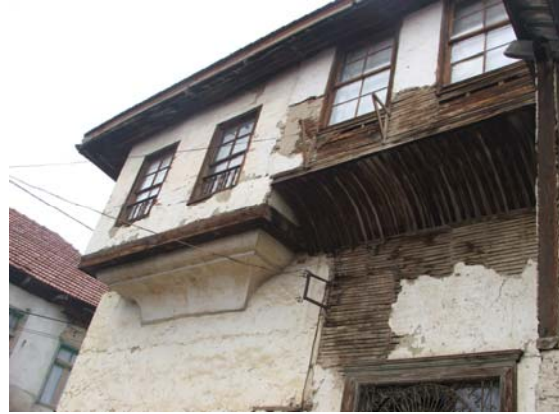
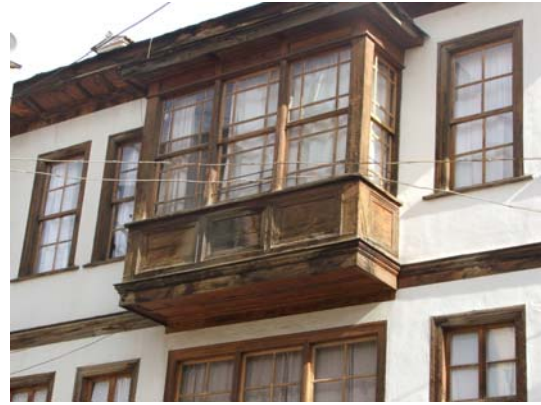
çıkmalar ahşap karkas arası dolgu sistemle oluşturulup, sıvandıkları gibi, tamamen ahşaptan oluşmuş çıkmalara da sıkça rastlanmaktadır (Şekil 10, 11).

Şekil 10. Çıkma detayı (Detail of projection)

Şekil 11. Çıkma detayı (Detail of projection)

Ahşap çıkmaların altlarında genellikle herhangi bir payanda sistemi yer almamaktadır. Ahşap karkas arası dolgu sistemle oluşturulmuş çıkma tipinde ise çıkmaların ahşap payandalar ile desteklendiği ya da çıkma altlarının sıvandığı görülmektedir. Cephelelerinde kat silmeleri ve köşe plastırları olan yapılar, doku içinde çok sayıdadır. Dışa açık "hayat" Elmalı konutlarının plan şemasının en önemli unsurudur. Kimi yapılarda üst katta yer alan helanın cepheye çıkma yapması, Safranbolu ve bazı Anadolu yerleşimlerinde olduğu gibi Elmalı'da da görülmektedir.

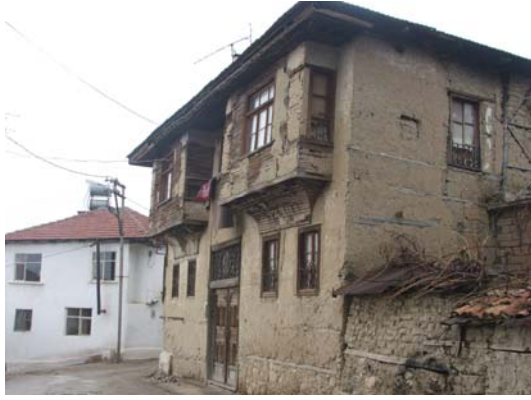
Geleneksel Elmalı konut mimarisinde kullanılan temel malzeme "kerpiç"tir. Yapıların iç ve dış duvarlarında ve avlu duvarlarında başlıca malzeme olarak kerpiç kullanılmıştır. Kerpicing kullanımında çeşitlilik gözlenmiştir. Bazı örneklerde kerpiç bloklar, ahşap hatıllarla berkitilerek yığma olarak kullanılmış, bazılarında ise ahşap karkas strüktürün dolgu malzemesi olarak kerpicing kullanım alanı daraltılmıştır (Şekil 12,13). Ahşap, kullanımı yaygın bir diğer malzemedir. Hayat ve çıkmalarda sıkça kullanılan ahşabın iç mekânlarda döşeme ve tavanlarda kullanıldığı tespit edilmiştir (Şekil 14, 15).

Şekil 12. Ahşap ve kerpicingin strüktürel olarak kullanım örneği (An example of mud-timber construction)

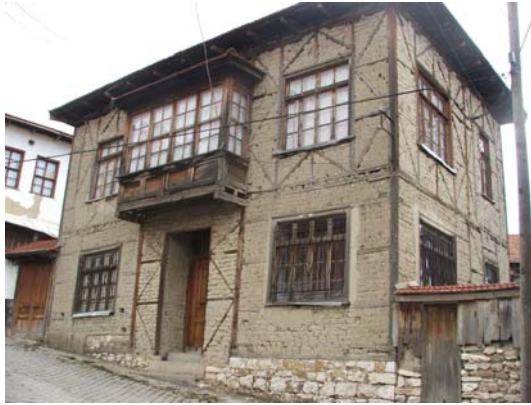
Şekil 13. Ahşap ve kerpicingin strüktürel olarak kullanım örneği (An example of mud-timber construction)

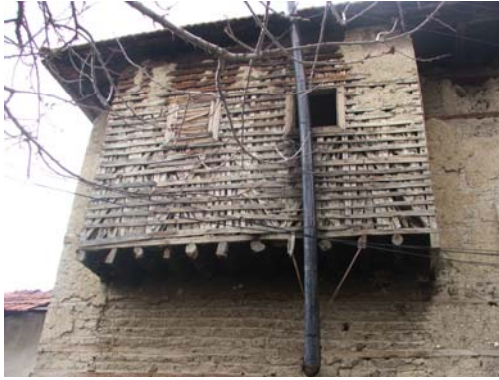
Şekil 14. Ahşap ve kerpicingin strüktürel olarak kullanım örneği (An example of mud-timber construction)

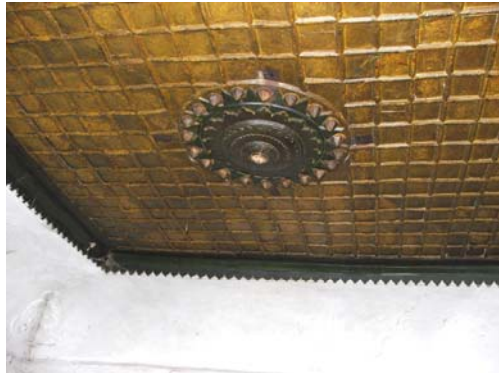
Şekil 15. Ahşap tavan süslemesi (Timber ceiling decoration)

Tavanlarda ahşabın sadece kaplama tahtası olarak kullanıldığı örnekler dışında, ahşap bezemeli ya da boya ile bezemeli tavanlar vardır [8]. Çatı örtülerinde daha eski örneklerde alaturka kiremit, geç dönem yapıları ve geç dönem tadilatlarında ise marsilya tipi kiremidin kullanıldığı görülmektedir. Her iki kiremit tipi de eğimli bahçe duvarlarının üzerinde sıkça kullanılmıştır. Çatı saçaklarının alt kısımları kimi yapılarla ahşap ile kaplanmış, kimi zaman da açık bırakılmıştır.

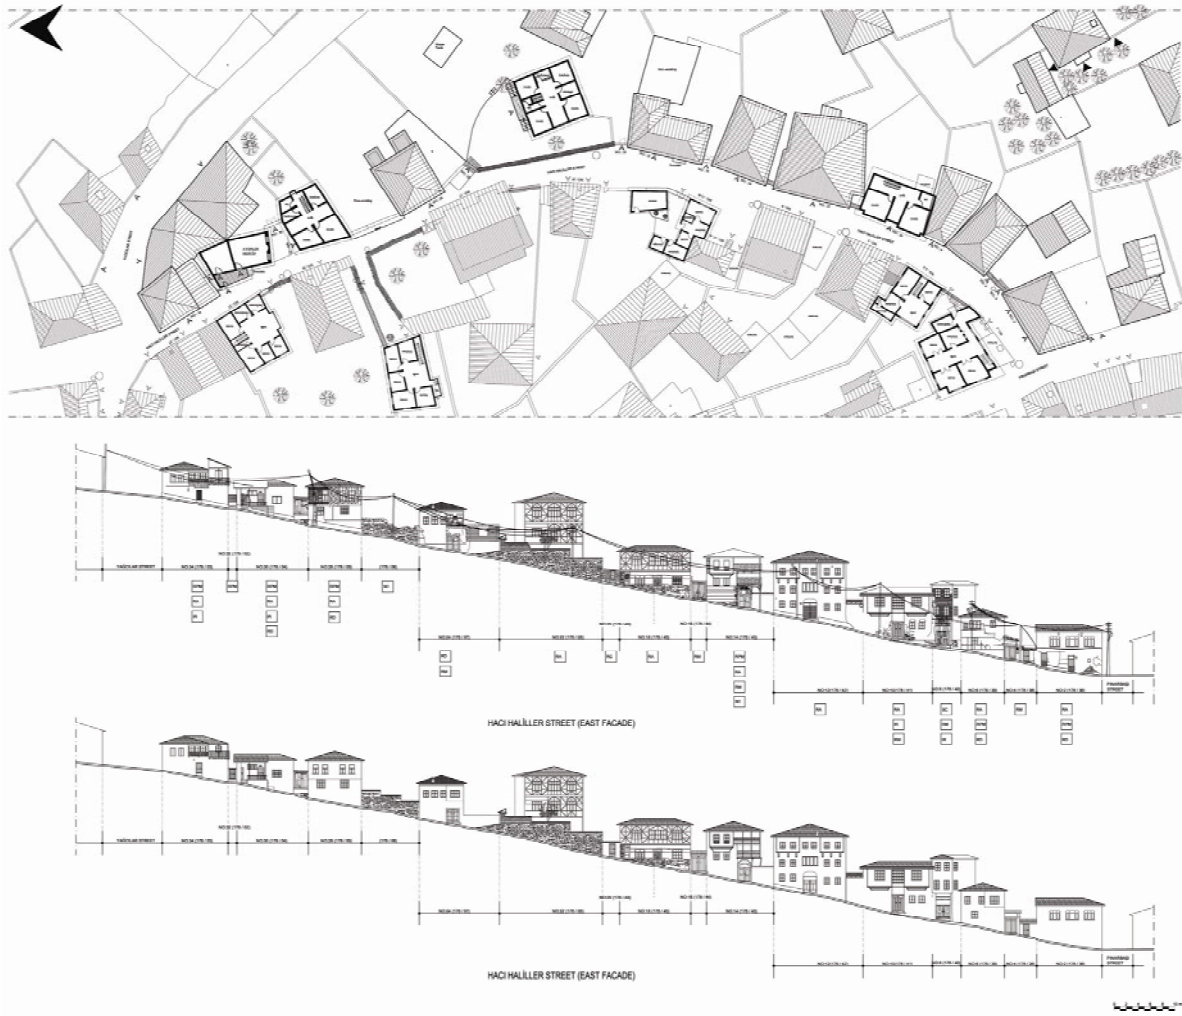
Bu bağlamda Elmalı’nın korunmuşluk açısından iyi durumdaki önemli sokaklarından Arseven, Eğrekler, Selahattin Topçu, Fahri İyican, İplikpazarı, Hacı Haliller ve Pınarbaşı sokaklarında cephe rölöveleri hazırlanmış ve sokak üzerinde yer alan her yapı için koruma önerileri geliştirilmiştir (Şekil 16).

Şekil 16. Hacı Haliller Sokağı için mevcut durum ve öneriler (Survey and proposal drawings for Hacı Haliller Street)

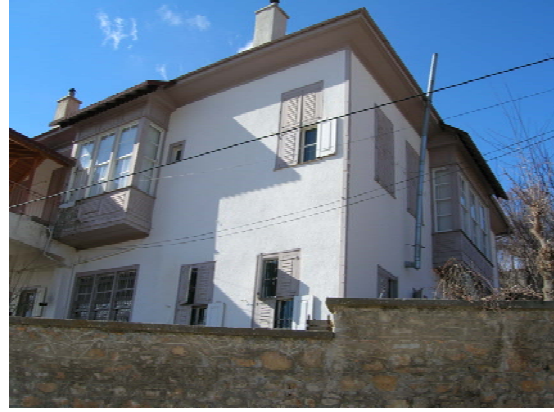
Şekil 17. Kültür Evi olarak işlevlendirilmesi önerilen yapı (The building that is proposed to be re-used for cultural events)

- Çalışma alanında kültürel veya rekreasyonel işlevli herhangi bir tesis bulunmadığından, bu işlevlere uygun kimi yapıların bu amaca yönelik hizmet vermesi düşünülmüştür. Bu bağlamda, 187 ada 7 parselde bulunan yapının Kültür Evi olarak işlevlendirilmesi öngörülmüştür. (Şekil 17) Yapının geniş bahçesi, çevre sakinlerine yönelik, çeşitli kültürel ve eğitsel etkinliklere olanak verebilecek niteliktedir. Bahçe içindeki seyir köşkünün canlandırılması ile bu kısım Elmalı'ya hâkim bir seyir terasına dönüşebilir (Şekil 18).

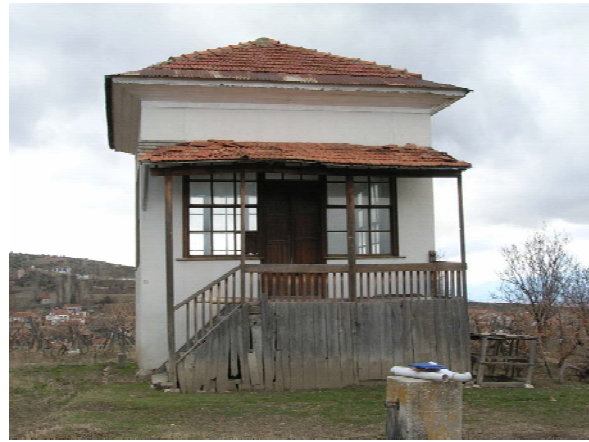
Şekil 18. Seyir köşkü olarak önerilen yapı (View-point proposal)

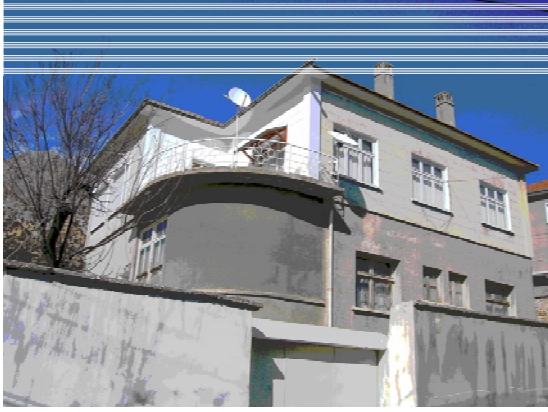
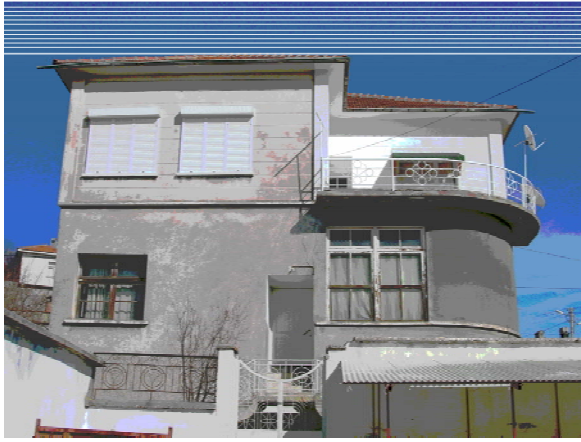
Şekil 19. Halk evi olması öngörülen yapı
(Building proposed to be re-used as community house)

Şekil 20. Halk evi olması öngörülen yapı
(Building proposed to be re-used as community house)

- İplik Pazarı Sokak 187 ada 10 parselde yer alan, 1936 yılında Halk Evi olarak inşa edilen yapı günümüzde konut olarak kullanılmaktadır. Yapı eklerinden arındırılarak özgün işlevi olan Halk Evi'ne dönüştürülmelidir (Şekil 19, 20).
