ANALYSING THE CLIMATIC CONDITIONS AND PASSIVE CONSERVATION IN MUSEUMS

Müzelerde İklim Ölçümleri ve Pasif Konservasyon

ALPASLAN HAMDİ KUZUCUOĞLU*

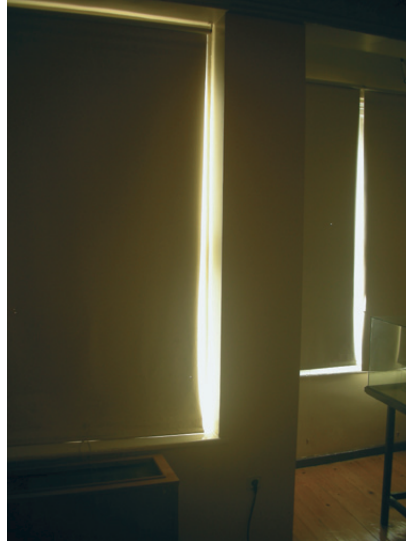
Şekil 1. Atatürk Müzesi'nde doğal aydınlatmanın önlenmesi

Müzedeki objeler için risk oluşturabilecek doğal aydınlatma yerine, uygun lüks değerlerine sahip yapay aydınlatma tercih edilmiştir (Şekil 1).

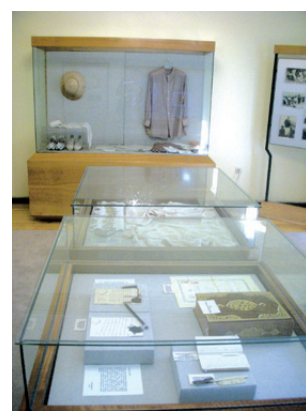
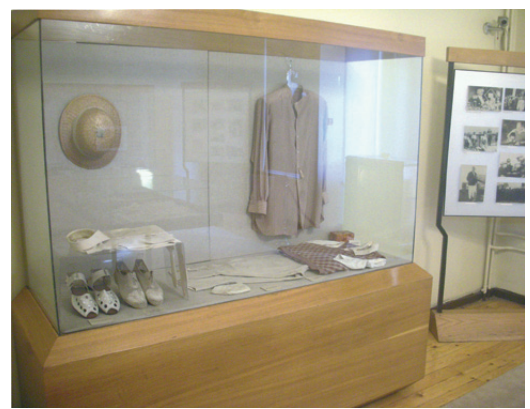
Şekil 2. Atatürk Müzesi'nde konfor analizinin yapıldığı salon ve vitrin

Atatürk Müzesi'nin 2.kat teşhir salonundaki konfor koşullarının analizi 28 Aralık 2007- 1 Ocak 2008 tarihleri arasında; aynı salondaki vitrin içi konfor koşullarının analizi de 2- 6 Ocak 2008 tarihleri arasında olmak üzere, 5'er gün süreyle

yapılmıştır (Şekil 2,3,4).

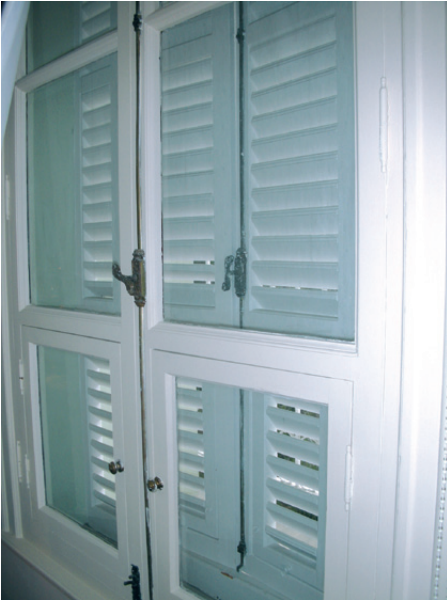
Şekil 5. Yıldız Şehir Müzesi'nde doğal aydınlatmanın önlenmesi

mini mermerdir; ısıtma yerden üfleme sistemli klima ile yapılmaktadır. Vitrinlerde cam ve porselen objeler ağırlıkta olup, duvarlarda yağlı boya tablolar bulunmaktadır. Müze binasının genelinde, uygun lüks değer-

lerine sahip yapay aydınlatma uygulanmaktadır (Şekil 5).

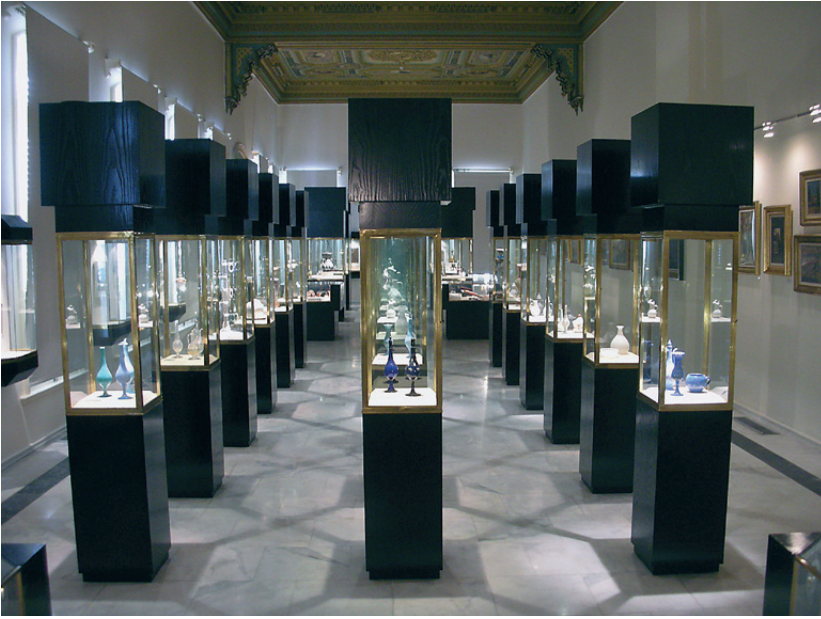
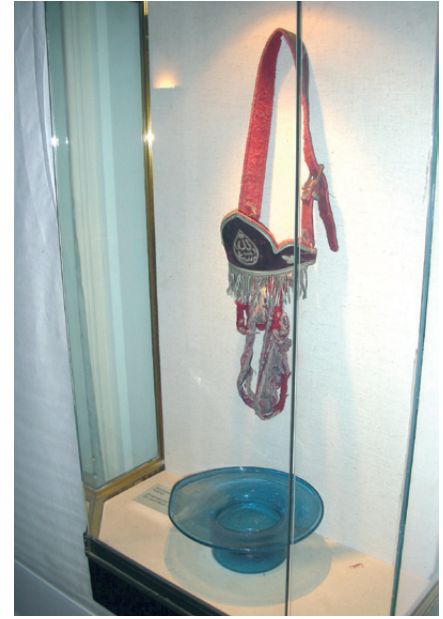
Şekil 6. Yıldız Şehir Müzesi'nde konfor analizinin yapıldığı salon ve vitrin

Ölçüm yapılan alt katın duvarına monte edilmiş olan vitrinde, tekstil objesi olarak Osmanlı dönemine ait bir kurbanlık koç başlığı ile cam kase

bulunmaktadır (Şekil 6).
