## TEKİRDAĞ/ÇORLU- FATİH CAMİSİ'NİN DÜNÜ BUGÜNÜ TEKİRDAĞ/ÇORLU- FATİH MOSQUE FROM THE PAST TO THE PRESENT

## ÇORLU FATİH CAMİSİ'NİN YAPIM TARİHÇESİ

### FATİH CAMİİ PLAN VE MİMARİ ÖZELLİKLERİ

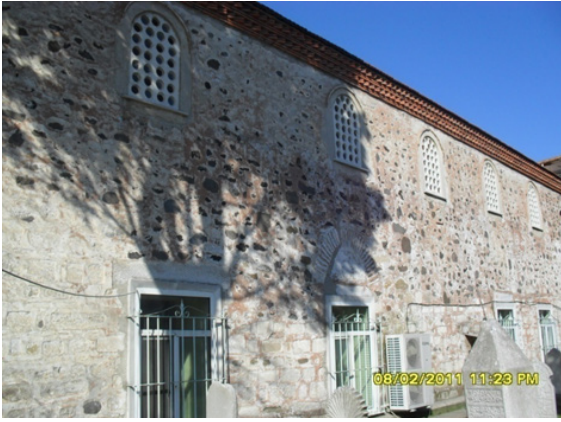
**Resim 5.** Onarımdan Önce Dış Cephe Pencerelerinin Genel Görünümü.

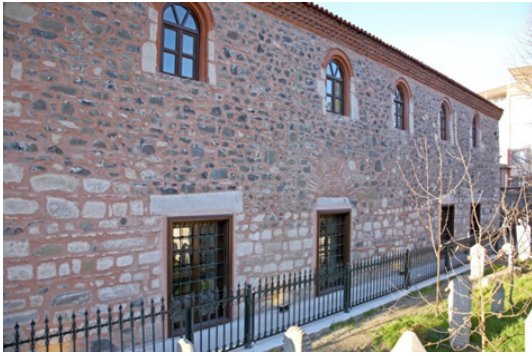
**Resim 6.** Onarımdan Sonra Dış Cephe Pencerelerinin Genel Görünümü.

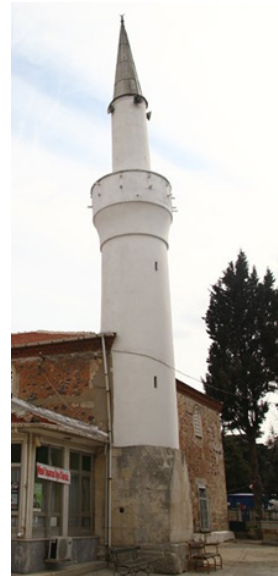
**Resim 8.** Minarenin Onarımdan-Önceki Görünümü

Kuzeybatı köşede yer alan minare tek şerefeli olup 1882 yılına ait fotoğraflardan yüzeyi sıvalı olarak görülmektedir. Papuçluk kısmı bulunmayan minarenin kaidesi yaklaşık 1 m olup düz kesme taştan, gövde, şerefe ve petek kısmı tuğladan inşa edilmiş olup petek kısmı daha ince tutulmuştur. Şerefenin alt kesimi silmelerle dolgulandırılmış, üzeri konik bir külahla örtülmüş ve külahın üzerine de bir alem yerleştirilmiştir. 1882 yılına ait fotoğraflarda minareye giriş kuzey yönündeki basık kemerli giriş açıklığından sağlanmaktadır (Resim. 6). 1962 yılında yapılan restorasyondan minare de payını almıştır. Bu onarımlar sırasında minarenin kuzey yönündeki giriş açıklığı kapatılmış ve orijinalinde ahşap olduğu düşünülen merdiven bölümü de betonarme olarak yenilenerek iç ve dış yüzeylerinin tamamen sıvandığı görülmektedir<sup>5</sup> (Resim.7). Tek şerefeli minare, çeşitli dönemlerde geçirdiği onarımlarla orijinalitesini kaybetmiştir. 2011-2013 yılları arasındaki onarımda 1882 yılındaki fotoğraflarından yola çıkarak tekrardan giriş açıklığı kuzey kaydırılmış, üzerindeki sıvalar tamamen ortadan kaldırılarak merdiven kısmı da yenilenmiştir (Resim. 8). 1882 yılına ait fotoğraflarda cami cephelerinin tamamen sıvalı

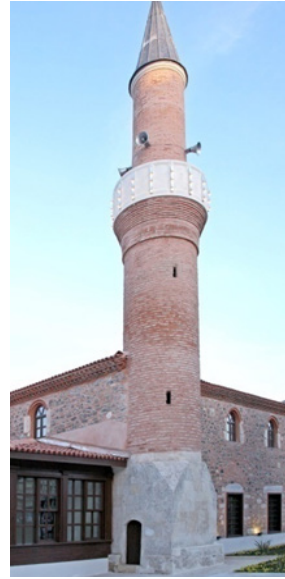
**Resim 9.** Minarenin Onarımdan -Sonraki Görünümü

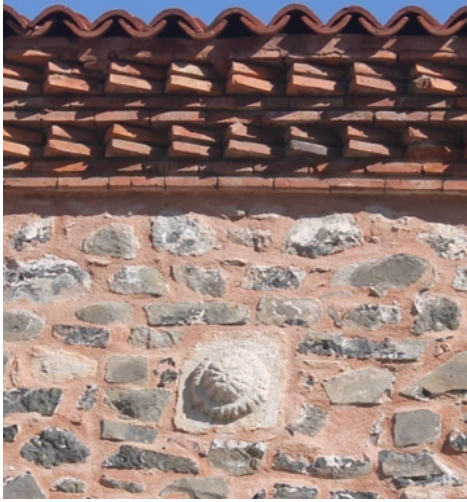
Resim 10. Kirpi Saçak Uygulamasından-Görünüm

olduğu dikkati çekmektedir (Resim 9). Sonraki onarımlarda bu sıvalar kaldırılmış ve orijinal malzeme ortaya çıkmıştır. Caminin duvarlarında genelde moloz taş kullanılmış, bunların arasında pencere ve kapı çerçevesinde, duvarlarda yer yer kaba yonu ve kesme taş malzemede dikkat çeker. Ayrıca çatıya geçişte iki sıra düz tuğla, iki sıra diş halinde toplam dört kademeli kirpi saçak uygulaması ile caminin üst bölümüne hareketlilik kazandırılmıştır (Resim 10).

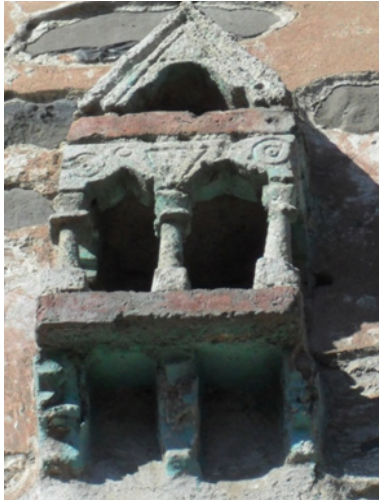
Resim 11. Kuşevi'nden Görünüm.

Caminin güney cephesinin doğu üst köşesinde, kademeli taştan üç konsolla taşınan ve yatay tuğla üzerine yerleştirilmiş üç küçük sütun ile taşınan, iki birimli, zarif revak düzenlemeli bir kuş evi dikkat çekicidir (Resim 11). Bu kuş evinin üst kısmı da iki yana meyilli taştan küçük bir çatı ile kapatılmış olup kuş evinin kemer alınlıkları da basit üçgen ve spiral süslemelerle bezenmiştir. Batı cephe ile güney cephenin üst kısımlarının saçak altında, taşla işlenmiş devşirme kabara motifleri bulunmaktadır. Bunların üzerinde Arapça olarak mermere yazılmış bir kitabe ve onun da üstünde başka bir kabara dikkati çeker. İki satırdan meydana gelen kitabenin batı köşesindeki kısmında "Maşallah ...." yazısı, güney kısmında ise "Barekallah" yazısı ile "1245" tarihi düşülmüştür. Bu kitabe Benderli Mahmud Paşa'nın 1245H/1830M yılında yaptırdığı onarıma aittir. Batı kısmındaki kitabenin üst köşelerinde gülbezek motiflerine yer verilmiştir (Resim 12). Caminin 1882 yılına ait fotoğraflardan anlaşıldığı kadarıyla kuzey cephede ahşap destekli ve araları camekân ile kapatılmış, çatılı bir son cemaat yeri bulunmaktaydı (Resim 13). Ancak son cemaat yerinin orijinalde olup olmadığı konusunda kesin bir bilgi yoktur (Ayhan, 2011:69). Onarımlar sırasında bu bölüm, betonarme olarak yenilenmiş ve aralar pvc ile kapatılmış ve yeşil renkli yağlı boya ile boyanmış iken (Ayhan, 2011:69) son restorasyonda betonarme iskelet tamamen yıkılarak yeniden ahşaba çevrilmiştir (Resim 14-15). Onarımdan sonra bu bölüm tekrar düzenlenmiş, tavan kısmı ince çıtalarla eşit kısımlara ayrılmış ve iki farklı renkte yeniden boyanmıştır. Ayrıca tüm cepheleri kapatılmış ve üzeri tek yöne eğimli çatı ile örtülmüştür. Ayrıca burada batı yönündeki iki pencere arasında; sade, yuvarlak kemerli, bir mihrap nişi dikkat çekerken doğu kısmının bir bölümü imam odası olarak düzenlenmiştir (Resim 16-17). Buraya giriş son cemaat yerine açılan bir kapıdan sağlanmaktadır.

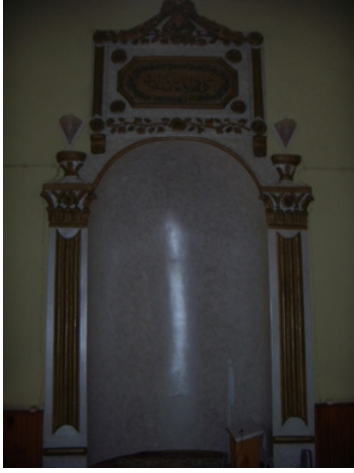
**Resim 25.** Mihrabın Onarımdan Önceki Genel Görümü

Caminin güney duvar ortasında yer alan mihrap, barok özellikli düzenlemesiyle dikkat çeker. Harimin güney duvarında mihrap nişi ile doğu ve batısına simetrik olarak yerleştirilmiş toplam dört tane pencere vardır. Mihrap, yüzeyleri yivli pilastrlarla sınırlandırılmış, yuvarlak kemerli derin bir niş görünümündedir. Yivli pilastrların üstünde küçük kompozit başlıklar ile çevrelenen mihrap nişinin üzerine de çiçek motiflerinden oluşan üçgen biçimli, asma çelenkle taçlandırılmış dikdörtgen bir pano yerleştirilmiştir. Panonun içerisinde; köşeleri pahlanmış dikdörtgen levhanın içerisine de yaprak ve çiçek motiflerinden oluşturulan bordürle çerçevelenmiş mihrap ayetinin yazıldığı kitabe "Küllemâ de hale aleyhâ Zekeriyâ Mihrab" konulmuştur. Dış pano ve içerisine ki levhanın köşelerine, kabara şeklindeki gül motifleri işlenerek dekorasyon zenginleştirilmiştir. Dikdörtgen panonun uzun kenarları, kabara ile sınırlandırılacak şekilde ortasında gül motifi bulunan asma motifleriyle

doldurulmuş, kısa kenarlar ise yivli bordürler ile bağlanmıştır. Farklı dönemlerdeki onarımlar sırasında altın yaldız ile boyanan mihrap son onarımla birlikte üzerindeki boya raspalanarak temizlenmiş orijinal yüzey ortaya çıkarılmıştır (Resim.22-23).

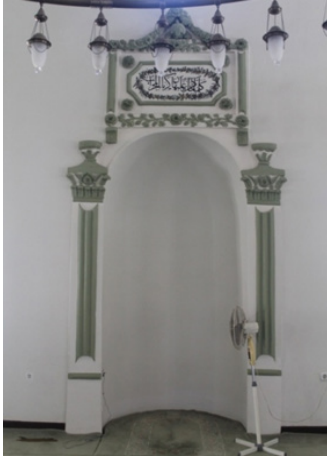
**Resim 26.** Mihrabın Onarımdan Sonraki Genel Görümü

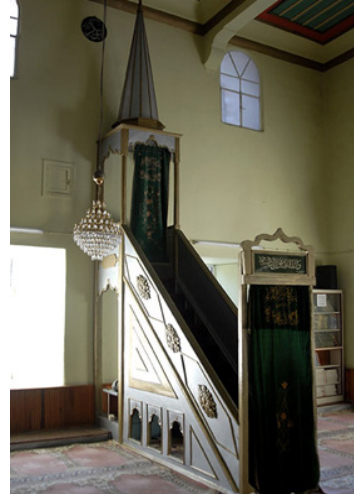
**Resim 28.** Minberin Onarımdan - Önceki Görünümü

Mihrabın soluna güneybatı köşeye yerleştirilen minber ahşaptan yapılmış barok süsleme özelliklerine göre şekillenmiştir. Minber üzerindeki yağlı boya temizlenerek ahşap yapısındaki bozulmalara karşı gerekli yenilemeler yapılmıştır (Resim 24-25-26). Vaaz kürsüsü, mihrabın solunda, caminin güneydoğu köşesine çıkma şeklinde yarım yuvarlak olarak duvara monte edilmiş iken 2011-2013 yılındaki onarımla birlikte dört basamakla çıkılan bağımsız olarak yeniden meydana taşınmıştır (Resim 27-28). Son cemaat yeri, harim, kadınlar mahfili, minber, mihrap vaaz kürsüsü ve tavanlarda boya raspa yapılmış ve yüzeyleri tamamen temizlendikten sonra çift renk düzeni ile boyanmıştır. Orijinal olmayan, betonarme şadırvan; caminin ana giriş kapısının karşısına asimetrik olarak yerleştirilmiştir. Son onarımda şadırvan tamamıyla yıkılarak yerine girişin tam karşısına ahşap destek ve iskeletli olarak altıgen formda kapalı olarak yeniden tasarlanmış, ahşap iskeletinin üzeri kurşun ile kaplanmıştır (Çizim3, Resim 29-30). 2011-2013 yılları arasındaki onarımlarda son olarak yeni bir peyzaj ve çevre düzenlemesi yapılmıştır.

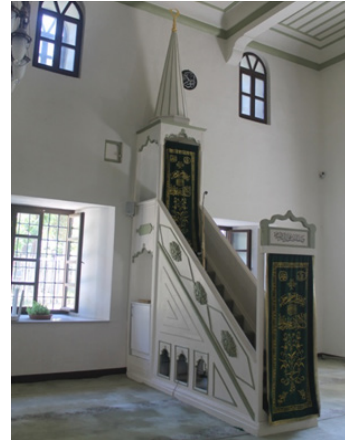
**Resim 29.** Minberin Onarımdan-Sonraki görünümü.

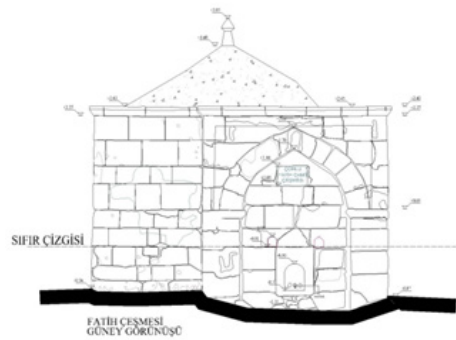
**Şekil 6.** Çeşmenin Elevasyonu (Ani Mimarlık'tan)

Cami avlusunun güneybatısında yola bakacak şekilde yerleştirilmiş olan çeşme, cami ile aynı adı taşımaktadır. Çeşmenin tarihini verecek olan kemerin üzerinde iki satırlık kitabe, okunamayacak derecede tahrip olmuştur. Okunamayan kitabeye rağmen çeşmenin cami ile birlikte yaptırıldığı tahmin edilmektedir (Aral, Özbek ve Gürel, 2010:89). Dikdörtgen planlı olan çeşmenin üst kısmında profilli saçak yer alır. Sivri kemerli bir nişe sahip olan çeşmenin nişi içerisindeki aynataşı mermerden olup lülesi, yuvarlak kemerli bir silme içerisine alınmış ve iki yanda alçak kabartmalı birer servi ağacına yer verilmiştir. Düzgün kesme taştan inşa edilmiş olan çeşmenin tekne kısmı yol seviyesinin altında kalmıştır. Çeşme günümüzde kullanılmakta olup çimento ve kireç malzeme ile derz oluşturularak onarımdan geçirilmiştir. Çorlu'da ilk inşa edilen ve çeşitli onarımlarla günümüze ulaşan orijinal

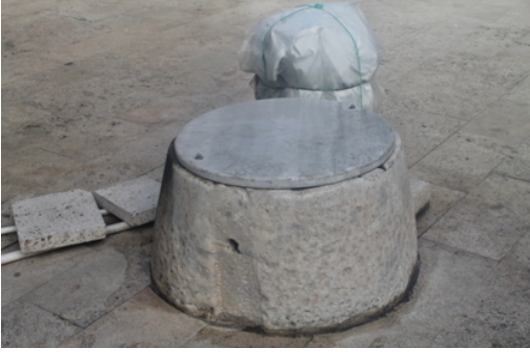
**Resim 35.** Su Kuyusunun Görünümü.

Avlunun ortasında şadırvanın yanında bulunan su kuyusu hakkında ne zaman açıldığı ile ilgili herhangi bir bilgi yoktur. Ağız kısmı taştan bir bilezik ile zeminden yükseltilerek üzeri mermer plaka ile kapatılmıştır (Resim 32).
