GÜNER, Ö.,(2019), Atakum'daki (Samsun) Antropojeomorfolojik Yapılar ve Çevresel Etkileri. Doğu Coğrafya Dergisi 24(42), 1-15

## ATAKUM'DAKİ (SAMSUN) ANTROPOJEOMORFOLOJİK YAPILAR VE ÇEVRESEL ETKİLERİ

Anthropomorphological Structures and Environmental Effects in Atakum (Samsun)

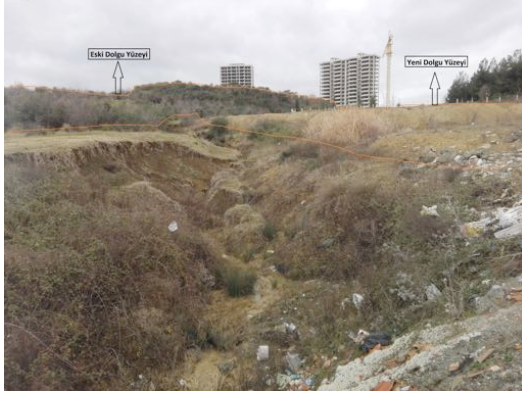
**Fotoğraf 1.** Çobanlı Mahalle Mezarlığı Yanındaki Eski Ve Yeni Dolgu Alanları. İnsan Etkisiyle Arazi Gençleşmiş, Erozyon Başlamıştır.

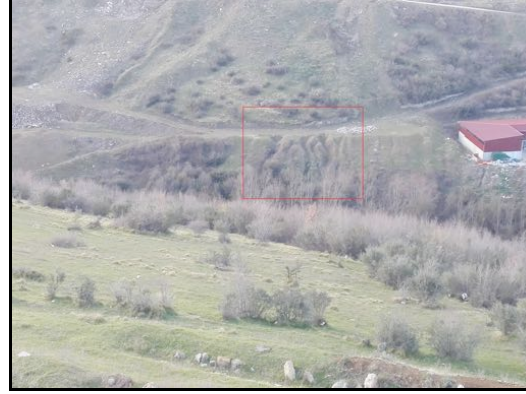
**Fotoğraf 2.** Atakum Belediyesi Fen İşleri Müdürlüğü Yanında, Yamaçlarda Açılan Yollar Akım Şartlarını Değiştirmiş, Doğal ve Yapay Yereylerde Yarıntı Erozyonuna Sebebiyet Vermişdir.

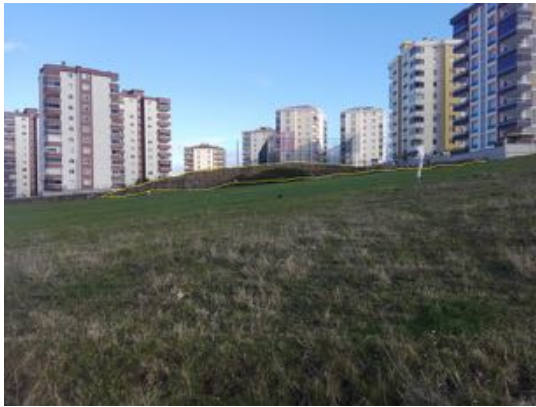
**Fotoğraf 3.** Kamalı TOKİ Evleri Mevkiinde Eğimli Arazinin Futbol Sahası Yapmak Amacıyla Düzleştirilmesi.

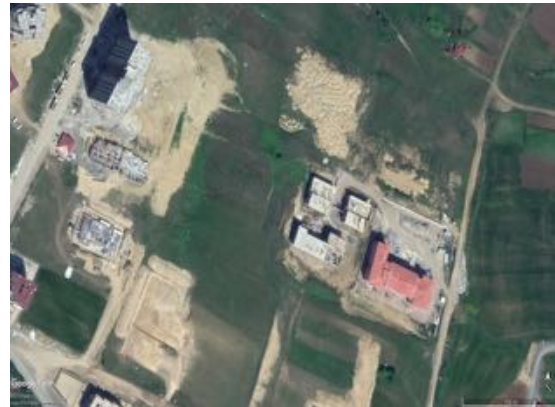
**Şekil 1.** Büyükkolpınar Mah. Sınırlarında Hafriyatın Düzensiz Depolanması İle Oluşmuş Birçok Andoreik Çukur

İnsan etkisi ile oluşturulan yer şekillerinin, doğal süreçler ile yeni yer şekillerine dönüştüğü Atakum ilçesinde bir başka şekil antropojen taraçalardır. Kurupelit aşınım yüzeyindeki ortalama eğim %2-6 arasında değişse de iyice yatıklaştırılmış ölü falezler de %16'ya çıkabilmektedir. Özellikle İstiklal, Alanlı ve Atatepe Mahallelerinin eğimli yüzeylerine yapılan konutların önünde çoğunlukla sosyal tesis inşa etmek için oluşturulan düz yüzeyler, denizel taraçalara benzer bir görünüm sunmaktadır. İlçe de konut ihtiyacının fazla olması hafriyatın en hızlı şekilde depolanmasında itici bir güçtür. Bu da depolanmanın düzensiz olmasına neden olmakta ve bazı yüzeyler poligon karst sahasına benzer; birçok lokal andoreik çukur ve bunları çevreleyen tepelerin olduğu antropojeomorfolojik şekiller ortaya çıkarmaktadır (Şekil 1).

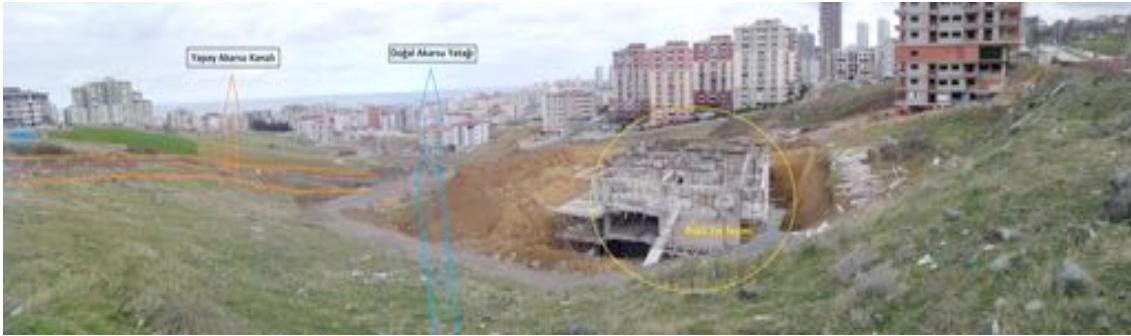
**Fotoğraf 4.** Doğal Akarsu Yatağının Yapay Kanala Alınması. Doğal Yatak İçinde Başlayan Konut İnşası, İlçede Olası Kuvvetli Oraj Hava Durumunda Yapay Kanalı Patlayıp Yerleşmelerin Taşkına Uğramasına Sebep Olabilir.

sırtından doğup, Mimar Sinan mahallesinden geçip 3 km'lik akıştan sonra Karadeniz'e dökülen mevsimlik derenin kaynak kısmına yakın mecrasında akarsu yatağı batıya kaydırılmak suretiyle değiştirilmiştir (Fotoğraf 4.).

Yatağın değiştirilmesinin nedeni, doğal yatağın güneyinde başlayan bir konut inşaatıdır. Böylece Atakum ilçesinde suyun yönetimi için oluşturulan antropojeomorfolojik yapılar toplamda 7,3 hektar alana karşılık gelmektedir.

Çalışma sahasındaki bir diğer çevresel etki su yönetimi kapsamında akarsu yatağının değiştirilmesi işlemidir. Balaç mahallesi içindeki Öteköy sırtı yamacında yapılan akarsu yatağı değiştirilmesi yeni yerleşim alanı oluşturmak isteği ile yapılmıştır (Fotoğraf 4). Yalnız eğimli vadi üzerinde yapılan bu yer değiştirme girişimi, aşırı yağış koşullarında yapay akarsu yatağı kanalı ve kaya duvarlarının yıkılmasına neden olabilir ve doğal yatak boyunca yerleşim yerleri taşkın afeti ile karşı karşıya kalabilir.

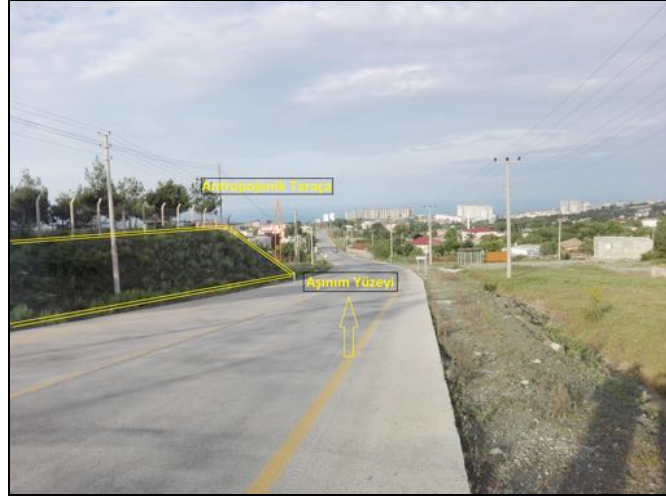
**Fotoğraf 5.** Atlı Spor Tesisi İçin Oluşturulan Düz Arazinin Kurupelit Aşınım Yüzeyindeki Denizel Taraçaya Benzer Görünümü.

Bir diğer turizm-spor faaliyetlerinde kullanılmak üzere yapılan antropojeomorfolojik yapı, Büyükoyumca mahallesi içerisindeki büyükşehir atlı spor tesisidir. Tesis Kurupelit aşınım yüzeyi üzerinde bulunmaktadır. Aşınım yüzeyindeki ortalama eğim değeri ise %8,5'dir. Atlı spor tesisinin düz bir yereye gereksinimi olduğundan, tesisin yapıldığı alan, boyuna kesiti dik üçgen olacak şekilde doldurulmuştur. Yaklaşık 3,5 hektarlık alan doldurularak üzeri düz bir alan oluşturulmuş ve at binicilik tesisi bu dolgunun üzerine inşa edilmiştir. Aşınım yüzeyi üzerinde, denizel taraçaya benzer görünüme sahip olduğundan, tesisin dolgu alanı tarafımızdan antropojenik denizel taraça olarak isimlendirilmiştir (Fotoğraf 5).

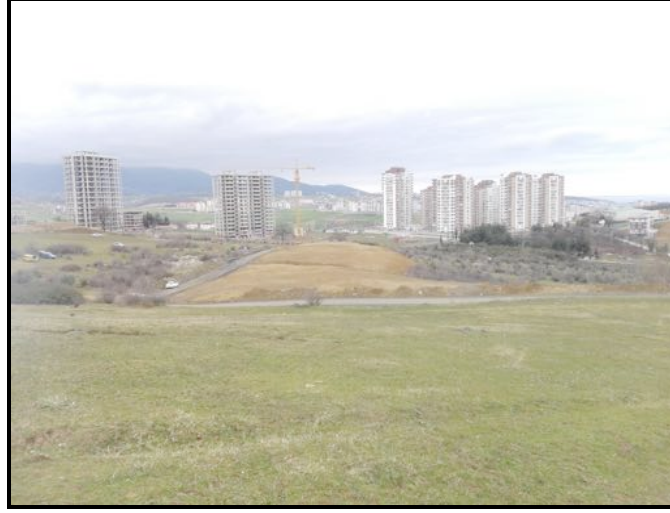
**Fotoğraf 6.** Büyükoyunca Mahallesiindeki Mera Alanının Hafriyatla Örtülmesiyle Oluşturulan Lokal Plato

Atakum ilçesinde potansiyel antropojeomorfoloji indeksi değeri 0,36 olarak bulunmuştur. Böylece ilçede insan etkisinin tehlike göz ardı edilemez boyutta ve bir miktar erozyon kontrol çalışmasının yapılması gerektiği sonucuna ulaşılır. İlçedeki antropojeomorfolojik yapıların dağılımına baktığımızda Atakum ilçesinin şehir genişleme alanı etrafında ve kıyı kesimi boyunca yoğunlaştığı dikkat çekmektedir (Harita 2). Özellikle Yeni, Kamalı, Alanlı ve Büyükoyunca Mahalleleri gibi yeni konut inşalarının devam ettiği yerleşmelerde, arazi üzerinde insan etkisiyle oluşturulan yığıntılar açıkça görülür (Fotoğraf 6).

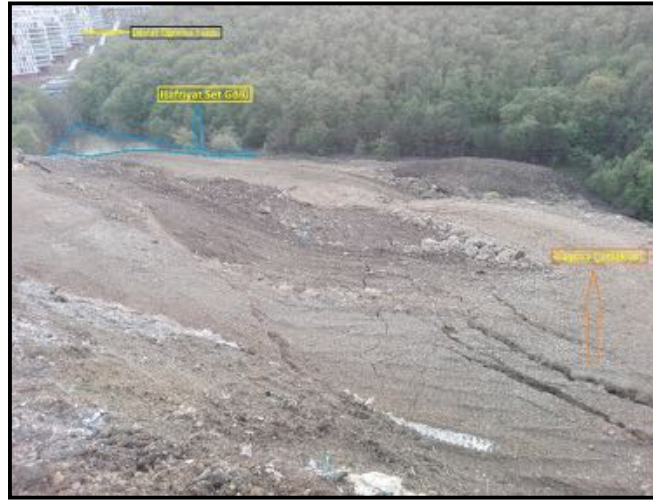
**Fotoğraf 7.** Hafriyat Setin Arkasında Kötü Koku Üreten Göl. Çevredeki Öğrenci Yurtlarında Ses ve Koku Kirliliğine Neden Olmaktadır.

Hafriyatın kontrolsüz boşaltıldığı noktalardan biri OMÜ merkez kampüsündeki mevsimlik akarsu vadisidir. Vadi içerisinde 2,6 hektar alana, kalınlığı 30 metreyi bulan pekişmemiş hafriyat toprağı dökülmüştür. Böylece vadi yamacında aktif kütle hareketlerinin oluşmasına neden olunmuştur. Hafriyat setin gerisinde ise göl oluşmuştur. Yalnız üniversitenin atık sularının da bu vadiye verilmesi gölün koku üretmesine sebep olmuş, sulak alan ile beraber kurbağa popülasyonundaki artış, sahada gürültü kirliliğini de ortaya çıkarmıştır (Fotoğraf 7).
