Balıkçı Barınaklarında Biriken ve Sığlaşmaya Neden Olan Sedimentin Granülometrik Analizi

The Granulometric Analysis of Sediments that cause of shallowing to depositing in fishery harbours

Türk Hid. Der. (Tur. J. Hyd.), Cilt (Vol) : **3**, Sayı (Number) : **2**, Sayfa (Page) : **07-13 (2019)**

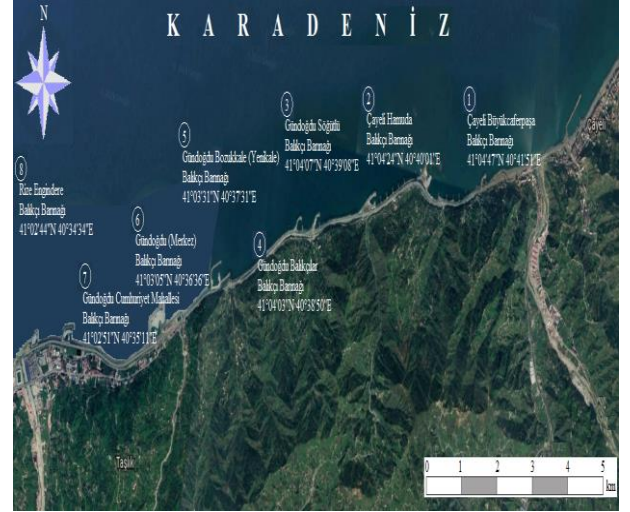
Rize ili ise sınırları içerisinde 30 adet balıkçı barınağı ve çekek yeri barındırmaktadır. Bunlardan çalışma alanı olarak 8 adet (Çayeli Büyükaferpaşa, Çayeli Hamuda, Gündoğdu Söğütlü, Gündoğdu Balıkçılar, Gündoğdu Bozukkale (Yenikale), Gündoğdu (Merkez), Gündoğdu Cumhuriyet ve Rize Engindere) balıkçı barınağı seçilmiştir (Şekil 1).

Şekil 1. Çalışma Yaptığımız Barınaklar, Rize, Türkiye

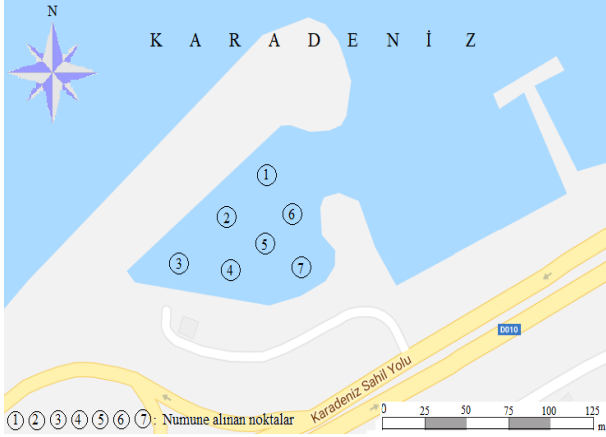
Numuneler TS707'ye göre yaklaşık 2000 gram olarak balıkçı barınaklarının 7 değişik noktasından alındı. Sediment örnekleri (numuneler) her bir balıkçı barınağında 7 ayrı noktadan alındı, alındığı her noktada numune kaplarına konulup alındığı noktanın ismi, tarihi ve saati yazılarak etiketlendi. Her balıkçı barınağında 7 ayrı noktadan alınan numuneler için aynı işlemler tekrar edildi (Şekil 2).

Şekil 2. Balıkçı Barınaklarının İçinden Numune Alınan Noktalar.

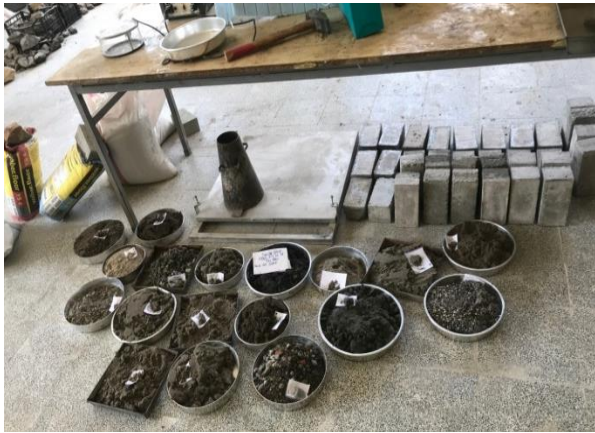
Laboratuvara getirilen numuneler Metal numune kaplarına konarak ait olduğu balıkçı barınağına ait etiketleme yapıldı. Sonra, sediment örnekleri $105^{\circ} \pm 5^{\circ}\text{C}$ de etüve değişmez ağırlığa gelinceye kadar yaklaşık 24 saat kurutuldu (Şekil 3,4).

Şekil 3. Numunelerin Etüve İçin Hazırlanması

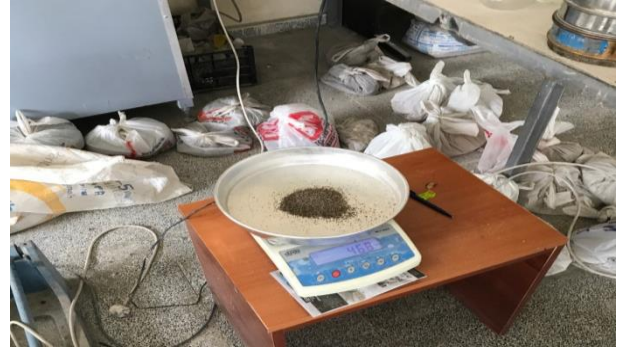
Şekil 4. Numunelerin Hassas Terazide Tartılması

Metal numune kaplarına konulan sediment örnekleri elektronik hassas terazide takriben 1500-2500 gram olacak şekilde tek tek tartıldı. Ağırlık ölçümleri yapılan numuneler sarsma tablası kullanılarak elek analizine tabi tutuldu. Ardından 0.25, 0.5, 1, 2, 4, 8, 16 ve 31.5 (mm) numaralı elek üstünde kalan miktarlar tekrar tartılarak belirlendi ve sonuçlar tablo haline getirildi (Tablo 2-5).
