Yaban Hayvanı Uyarı Levhalarının Konumlarının Değerlendirilmesi Kırıkkale-Çankırı Karayolu Örneği

Assessment of The Location of Wild Animal Warning Sign in Kırıkkale-Çankırı Highway

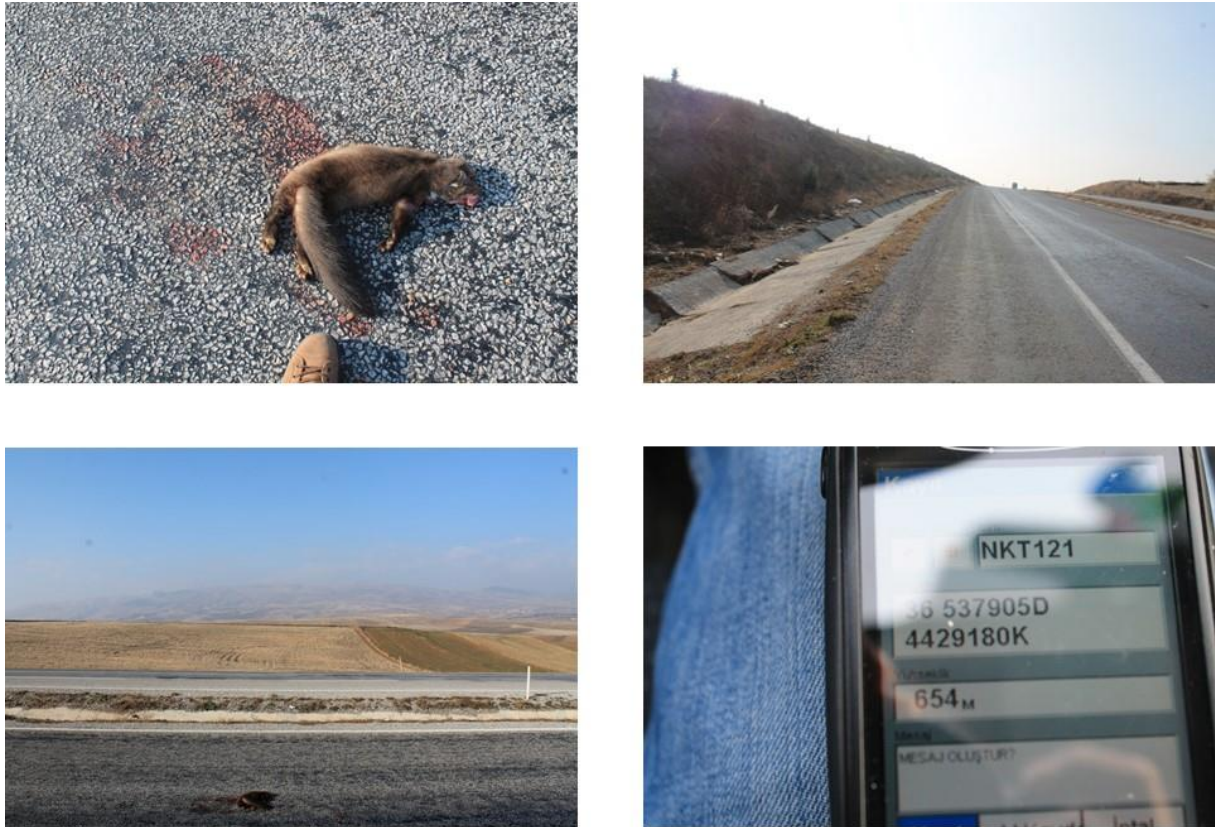
Şekil 2: Karayolunda ölen yaban hayvanlarının veri kayıtlarının yapılması (sansarı).

Çalışma iki aşamada gerçekleştirilmiştir. İl aşamada Kırıkkale-Çankırı Karayolu'nda trafik kazası sonucu ölen yaban hayvanları kaydedilmiş, aynı zamanda yol üzerindeki yaban hayvanı uyarı levhalarının konumları ve mevkileri belirlenmiştir. Mayıs 2014 ile Mayıs 2018 tarihleri arasında yürütülen çalışmada YHAÇ'leri tespit etmek amacı ile haftada en az bir gün olacak şekilde sabah en geç 06.00 da yola çıkılarak örnekler toplanmıştır. Yol boyunca ortalama 50 km/sa hızla gidilerek tüm YHAÇ kalıntıları incelenmiştir. Kayıtlar alındıktan sonra çift sayımları engellemek için çarpılma kalıntıları yolun kenarına çıkarılmış ve yaban hayvanı ölümlerinin bulunduğu noktaların koordinatları (UTM) 5 metre hassasiyete sahip GPS aracılığıyla alınmıştır. Trafik yoğunluğunun fazla olduğu durumlarda tehlikeli bir durumun ortaya çıkmaması için bu işlemler yol kenarından gerçekleştirilmiştir. Çarpışmanın olduğu noktadan yolun durumu ve özelliklerini belirlemek amacı ile 45 derecelik açı ile sekiz adet fotoğraf ve çarpmanın olduğu yönde yaklaşık 50 metre mesafeden ise 1 fotoğraf çekilmiştir. Kayıtlar sırasında ölen yaban hayvanın türü, tarih, km, konum gibi bazı veriler not edilmiştir (Şekil 2).

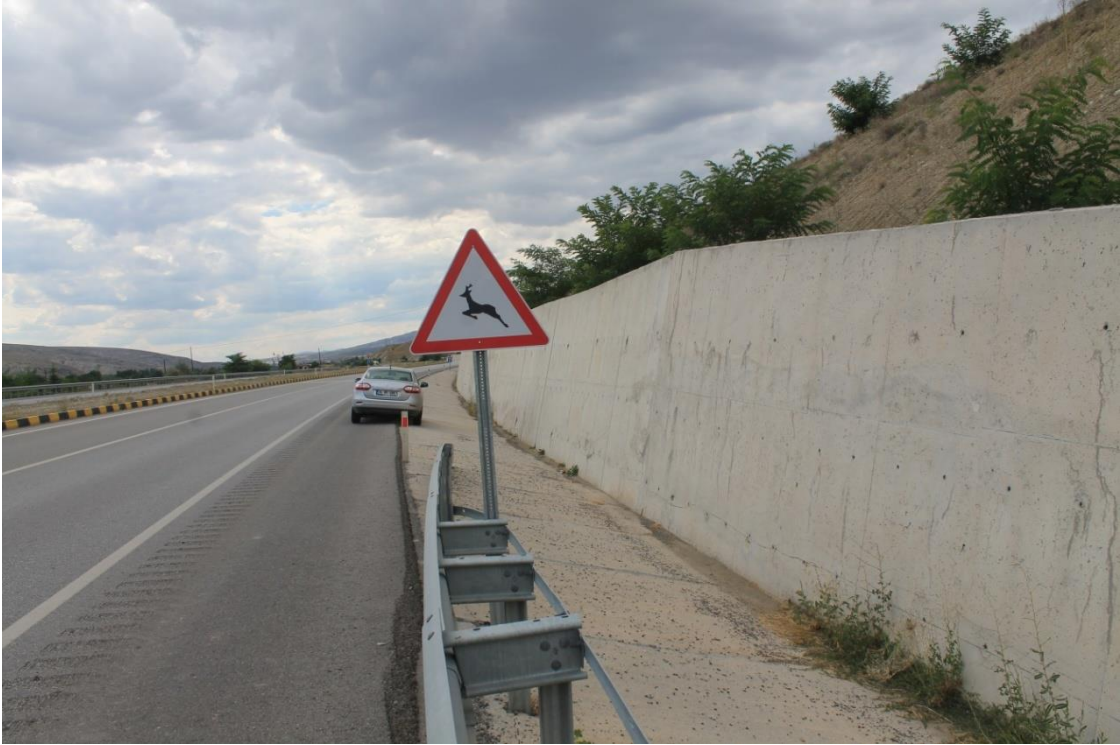
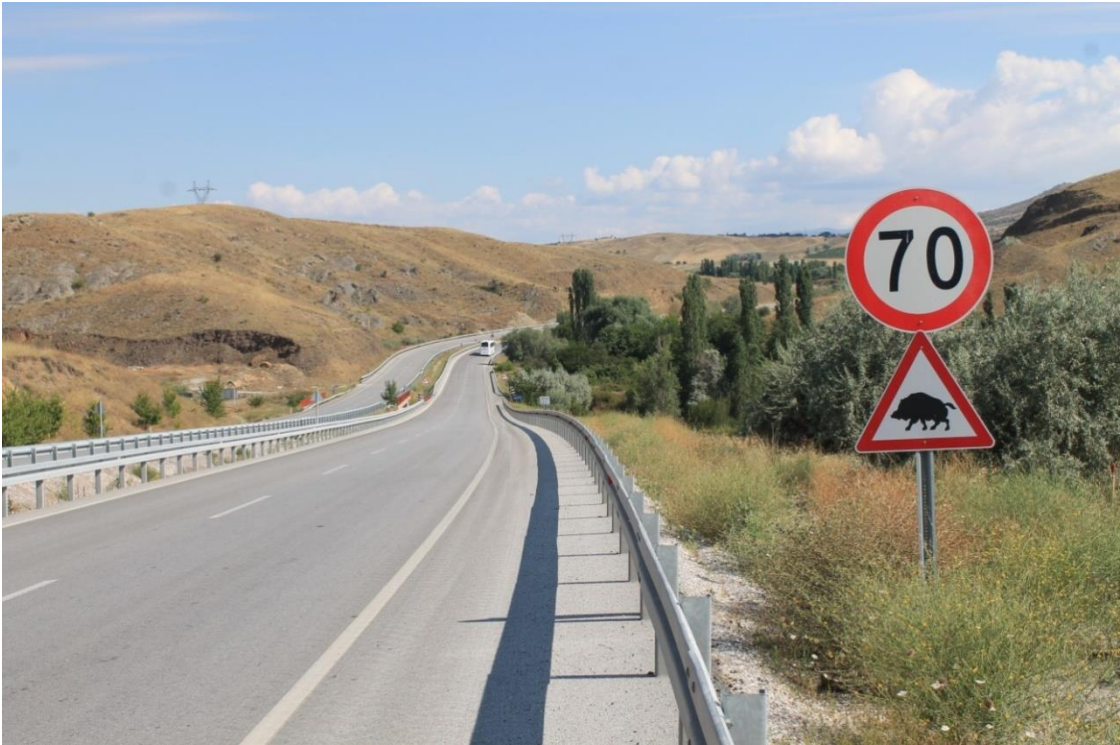
Şekil 4: Karaca (Karaşlıh köy) ve yaban domuzu (Çandır köyü) figürlüYHUL'leri.

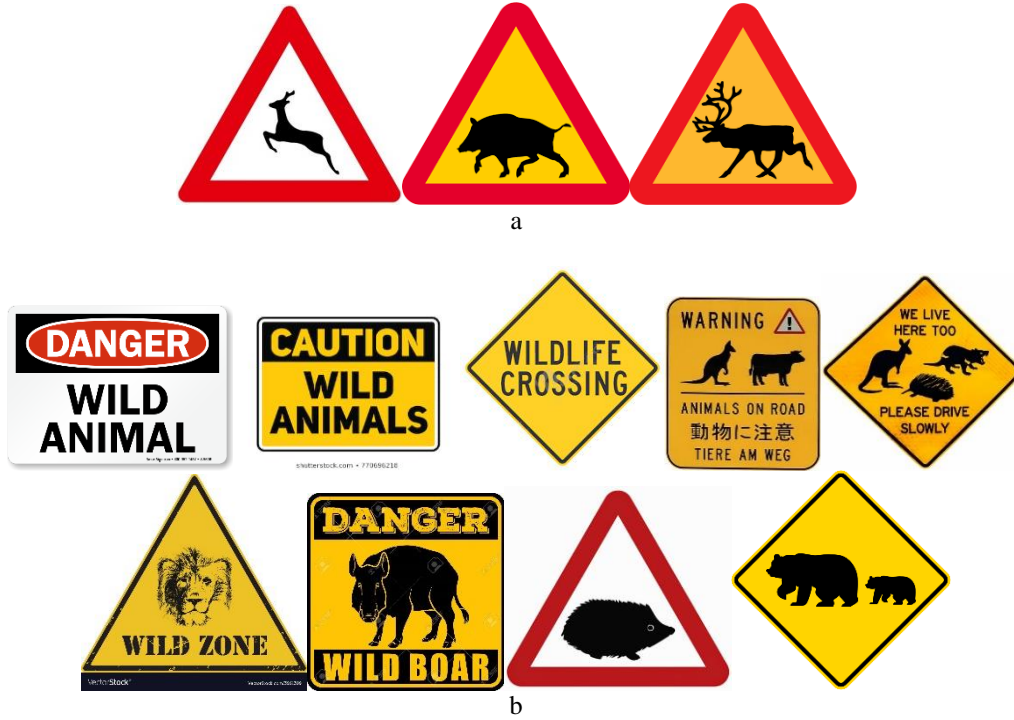
Şekil 8. YHUL a) Türkiye’de kullanılan b) Farklı ülkelerde kullanılanlar (URL-04).

YHUL’lerin şekli ve renkleri de istenilen etkinin sağlanması açısından oldukça önemlidir. Türkiye’de çoklukla kırmızı çerçeve, beyaz ya da sarı zemin ve siyah hayvan figürü kullanılırken farklı ülkelerde farklı tipte levhalar kullanılmaktadır (Şekil 8). Bu noktada kullanılacak olan uyarı levhalarının kör noktalara olan uzaklıklarına göre farklı renklerde olması da sürücüler üzerinde daha fazla etki yapabilir. Örneğin kör noktaya en uzak mesafedeki levha (2 km.) yeşil iken diğer levhalar sırası ile sarı (1 km.), turuncu (500m.) ve kırmızı (250 m.) renklerde olabilir.
