Zeyrek SSK Binaları Üzerine Yapı ve Strüktür Bağlamında Bir İnceleme

Istanbul Sabahattin Zaim Üniversitesi Fen Bilimleri Enstitüsü Dergisi (2020) 2 (1): 27-37
DOI: xxxxxx/xxxxxx

3. Zeyrek SSK Binaları: Genel Mimari Özellikler

4. Zeyrek SSK Binaları: Yapısal ve Strüktürel Özellikler

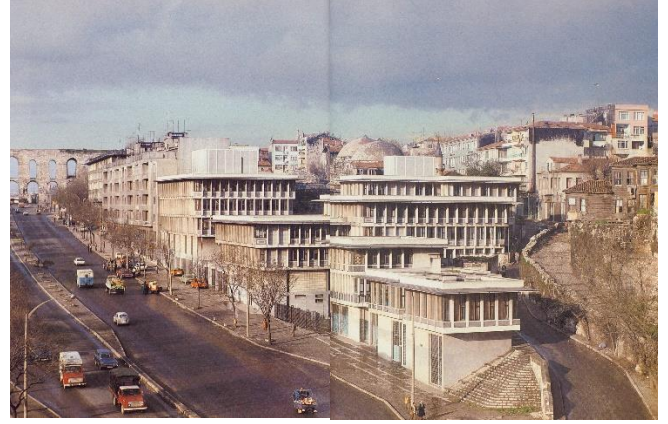
Şekil 2. Zeyrek SSK Kompleksi'nin 1970'lere dair bir fotoğrafı (Serageldin, I, 1989).

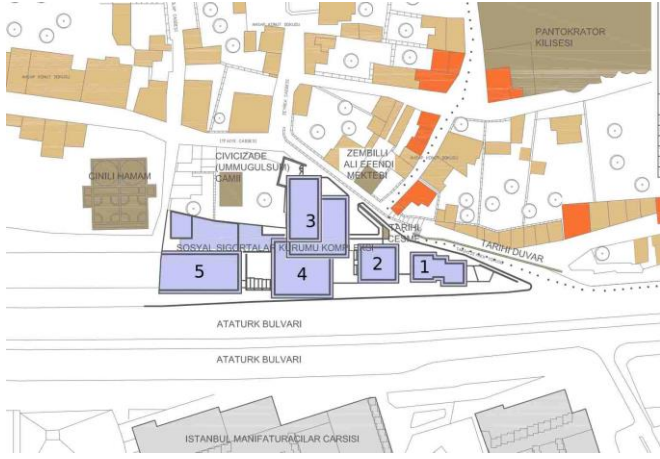
SSK kompleksi, proje ve imalat süresince 6 ayrı fonksiyon içeren 5 bloklu bir komplekstir (Şekil 4). Bunlar: 3 katlı bir çarşı,

kahvehane, banka, yemekhane, dispenser ve ofis binalarıdır. Günümüzde bu kompleks Cibali SGK ve Unkapanı SGK olmak iki ayrı müessesenin ofislerine tahsis edilmiştir.

Şekil 4. 1:Kahvehane, 2: Banka ve yemekhane, 3 ve 4: Dispanser, 5: Ofis (Porsuk, 2008).

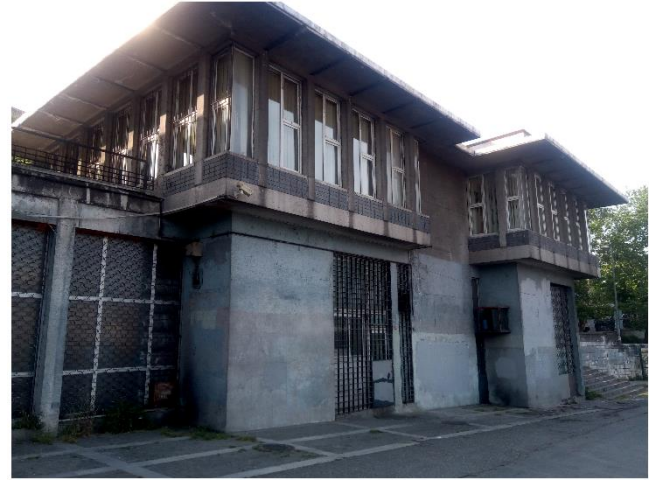
Bu blok, kompleks bütünündeki modülasyonu yakalasa da biçimi itibarıyla kendi içinde düzensiz bir aks şemasına sahiptir. Üç yönden çıkımlara sahip olan bu yapı dikdörtgen boyutlu prefabrik kolonlara sahiptir. Üst katın kolonları çıkma yapan kirişlerin üzerine oturmuştur. Oldukça geniş mekânlar sağlayan bu blokta açıklık 9m'yi bulmaktadır. Pencere boyutları birbiriyle aynı ve modüler olmakla birlikte köşelerde değişmektedir (Şekil 8 ve 11).

Şekil 8. Kahvehane bloğu (2018).

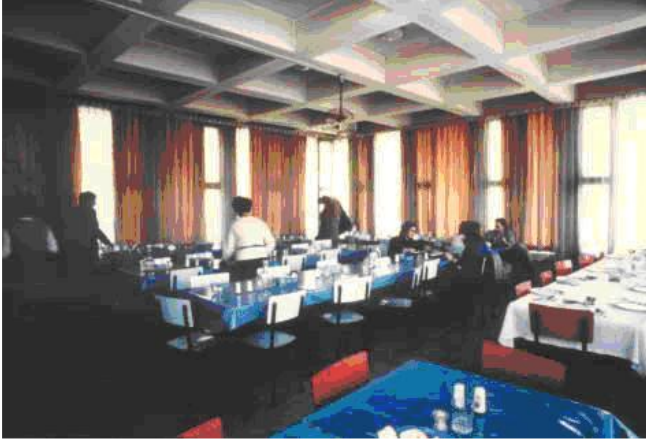
Şekil 10. Kahvehane bloğunun 1.katı (Porsuk, 2008).

Bu blokta, döşeme ucuna söve yerine kolonlar konulduğundan olmalıdır ki, döşeme sistemi asmlen yerine her kolonu birbirine bağlayan kirişli plak döşemedir. Böylelikle, yapının kolonları bir üst katta sürekliliğini yitirse de, 1. kat bir kutu hâline getirilerek kendi içinde stabilitesi sağlanmıştır (Şekil 10).

Bu bloğun diğerlerinden farklı olarak; zemin katında ve 1.katın pencere denizliği hizasına kadar betonarme kolonlarla birleşen beton duvar uygulaması görülmektedir (Şekil 29). “Tarihi Yapılar İçin Deprem Risklerinin Yönetimi Kılavuzu”nda bu tür uygulamaların yapıyı düşey hatıllı yığma bina gibi çalıştırdığı ve bu yapılarda günümüze kadar depreme bağlı hasar görülmediği kaydedilmektedir. Bloğun 1.katı ise, yine diğerlerinden farklı olarak sık kolonlu ve sık kirişli bir şekilde inşa edilmiştir (Şekil 10). Bu da tüm katı bir kutu hâline getirerek stabilitesini artırmaktadır.

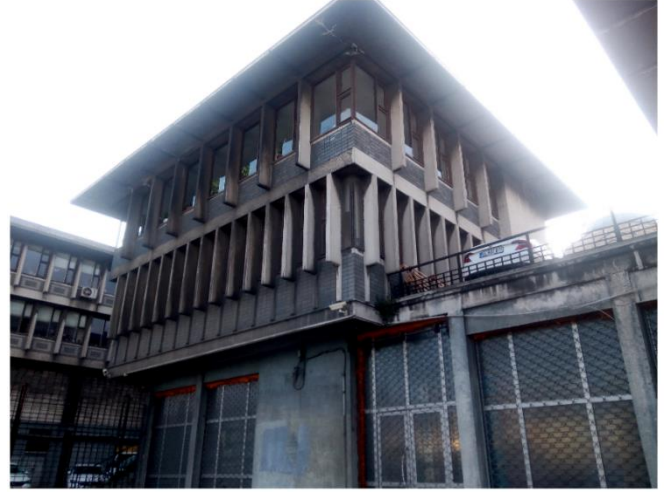
Bloğun günümüzdeki görünümünde, pencereler korunmuş olup;

teras çatı ve harpuşa bitümlü membran, saçak kenetli birleşimli metal bir levha ile örtülmüştür. Yapay taşla kaplanmış olması gereken sağır duvarlar sıva ve boyalıdır (Şekil 13).

Şekil 13. Banka ve yemekhane binası (2018).

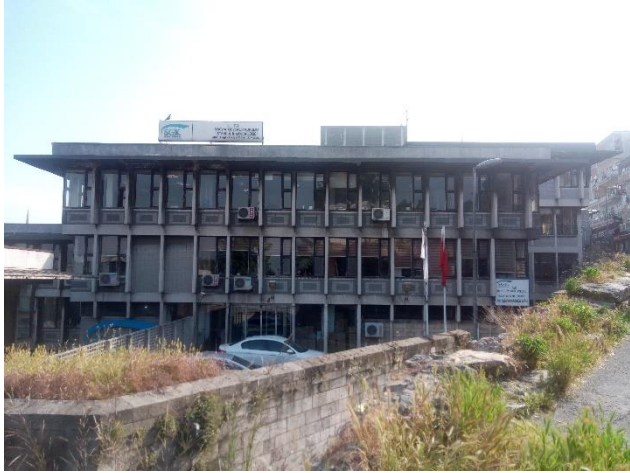
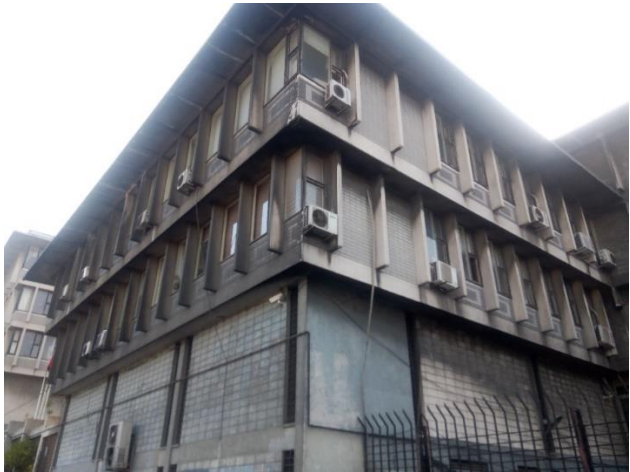
Zemin ve 1.katı çarşıya bağlanan dükkânlar, 2., 3. ve 4. katı ise Zeyrek yokuşundan bağlanılan bir dispanser olarak tasarlanan bu binalar, günümüzde tümüyle Cibâli SGK ofis birimleri ve arşivi olarak kullanılmaktadır (Tanju, 2009). Cibâli SGK girişi çarşı olarak tasarlanan kısımdan yapılmaktadır. Böylelikle bu çarşı 3 ve 4. bloğu birbirine bağlamaktadır. 4. blok, 3.'den bir kat fazladır ve bu binaların kesişiminde 3.bloğun terasına çıkılan bir mekân bulunmaktadır. Bu mekânda terasa servis yapılan bir kafeterya, merdiven ve asansör bulunmaktadır. 4. bloğun üzerinde asansör dairesinin bulunduğu ayrıca bir mekân vardır (Şekil 16, 17 ve 18).

Şekil 17 ve 18. 3. (üstte) ve 4. Blok (altta) (2018).

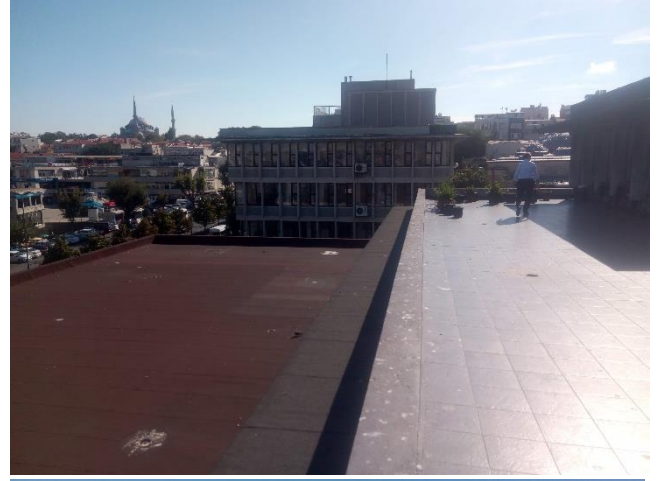
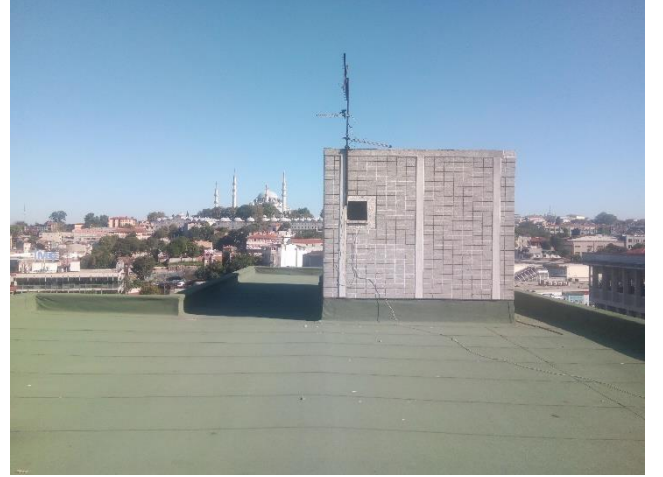
Bloğun günümüzdeki görünümünde, pencereler ve yapay taş kaplamalar korunmuştur. Çarşının kapatılarak bina girişi hâline getirildiği alanda PVC kapı oluşturulmuştur. 3.Bloğun gezilebilen teras çatısı fayans ile; gezilemeyen teras çatısı ise yeşil renkli bitümlü bir membran ile kaplıdır. 4. bloğun teras çatı ve harpuştası bordo renkli bitümlü membran, her iki blok içinde saçaklar gri renkli membran ile örtülmüştür (Şekil 19 ve 20).

Şekil 19 ve 20. 3 ve 4. blokların teras çatıları (2018).

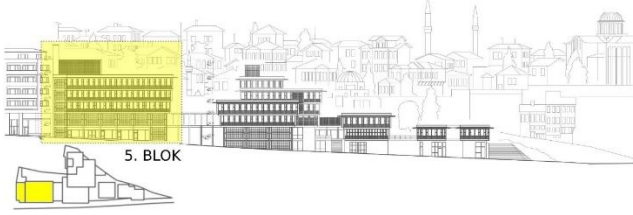
(Tanju, 2009). Kompleksin bu bloğu 5 katlı olup girişi cadde kotundandır. Unkapanı SGK hizmetine sunulan binanın ilk iki katı arşiv, diğer 4 katı ofis birimlerine ayrılmıştır. Binanın 5 katına, terasa erişimi sağlayan merdiven ve asansör için bir kat ve mekanik asansörün bakımının yapılabilmesini sağlamak için ilave bir diğer kat olmak üzere 2 kat eklenir. Binanın güney-batı cephesi SSK personeline tahsis edilen lojman binasına yaslanır (Şekil 22).

Şekil 22. 5.Bloğun kompleks içerisindeki yeri (Uyarlayan: M. E. Akyürek) (Porsuk, 2008).

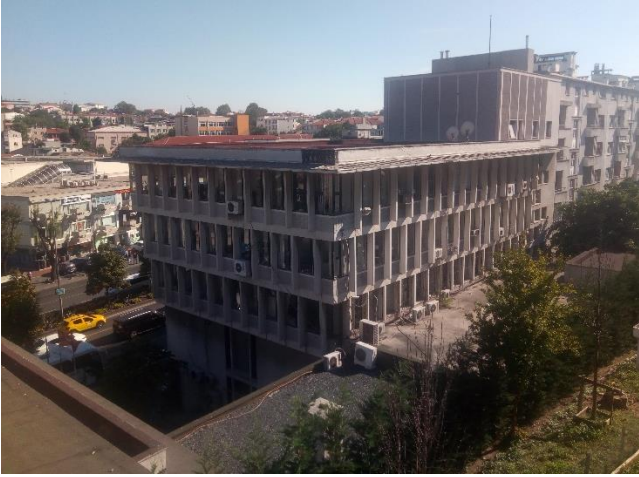
Bloğun günümüzdeki görünümünde, pencereler ve yapay taş kaplamalar korunmuştur. Binanın teras çatısı kullanıma açık olmayıp bordo renkli bitümlü bir membran ile kaplıdır. Saçak ise kenetli birleşimli metal bir levha ile kaplanmıştır (Şekil 23 ve 24).

Şekil 23 ve 24. 5. Blok görünüşleri (2018).

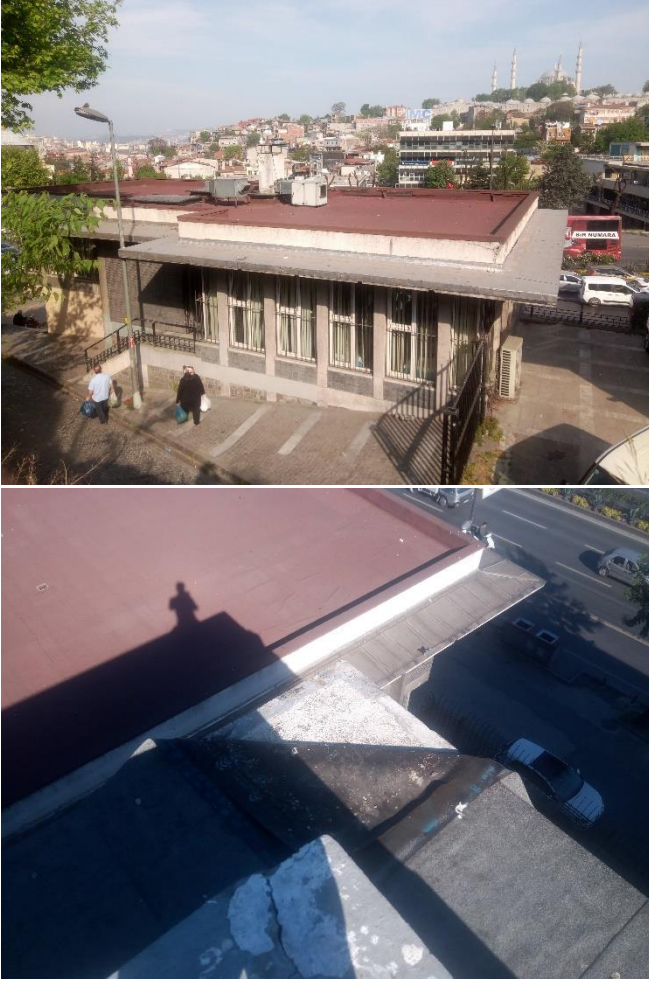
Yapıda çoğunlukla sudan kaynaklı hasar ve bozukluğa rastlanmaktadır. Teras çatılar ve saçaklar, yapının inşasından bu yana pek çok onarım geçirmiştir. Bunların haricinde bilinçli müdahaleler de mevcuttur. Yapının günümüzdeki durumu incelendiğinde rastlanan yapısal bozulmalar şunlardır:

- Yapının bazı duvarlarında geçitler açılması, döşemelerin delinmesi gibi işleve yönelik bilinçli müdahalelerde bulunulmuştur.
- En alt kotta yer alan kahvehane bloğunun saçak kaplamaları çalınmıştır (Şekil 27).
- Tüm teras çatılarda ve saçaklarda kaplamalar değiştirilmiş; özellikle 4.bloğun teras çatısında kapsamlı bir onarım yapılmış ve dökme mozaik, fayans ile yenilenmiştir (Şekil 19, 20, 28).
- Bazı ahşap doğramalar PVC doğrama ile değiştirilmiştir (Şekil 9).

Şekil 27 ve 28. Aslına uygun olmayan teras, saçak ve harpuşta kaplamaları (2018).
