Büyük Çamlıca Korusu'nun Peyzaj Tasarımı ve Kullanıcı Memnuniyeti Üzerine Bir Araştırma

A Research on Landscape Design and User Satisfaction of Büyük Çamlıca Grove

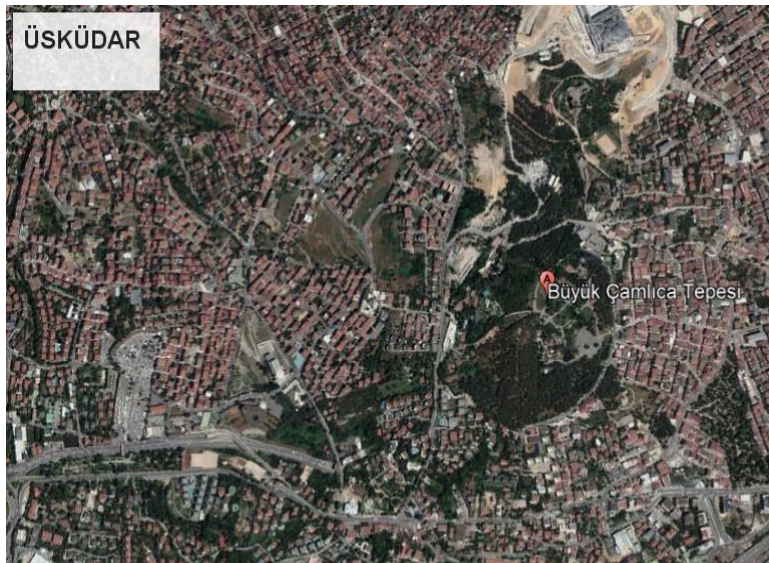
Şekil 2. Büyük Çamlıca Korusu uydu görüntüsü

Büyük Çamlıca Korusu Üsküdar ilçesinde olup 154.147,98 m² alana sahiptir (Şekil 2). Alanda 4 adet çocuk oyun alanı, 1 adet aletli spor alanı, sosyal tesis ve süs havuzu bulunmaktadır. Adını Üsküdar ile Ümraniye arasındaki iki yüksek tepeden biri olan Büyük Çamlıca tepesinden alan koruluk, bir takım çatlaklarla parçalanmış olan kuvarsitlerden süzülen içimi çok güzel su kaynaklarına sahiptir. İstanbul'un 360 derece panoramik olarak izlenebileceği bu tepe yüksekliği nedeniyle frekans yayıcıları, baz istasyonları için de kullanılmaktadır (URL-4, 2019).

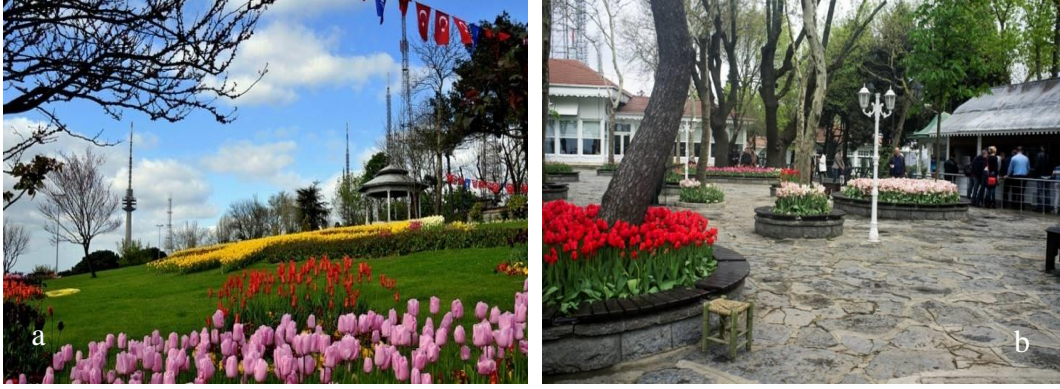
Şekil 3 a, b. Büyük Çamlıca Korusu'ndan görünüşler (URL-4, 2019).

maktadır. Alandaki tarihi dokuların günümüze kadar gelebilmesi ve sonradan beton yapılanmanın olmaması alanı farklı kılan diğer özelliğdir. Alanın boğazın iki köprüsüne hakim manzarası alanda özel gün fotoğraf çekimi gibi aktivitelere imkan sağlamaktadır. Alan içerisinde yeşil alanlarda yapılan bitkisel düzenlemelerde bahar mevsimi geldiğinde baskın olarak lale kullanıldığı gözlenmiştir. Alanda fıstık çamı, kızılçam gibi ağaç türleri bulunmaktadır (Şekil 3a, 3b).

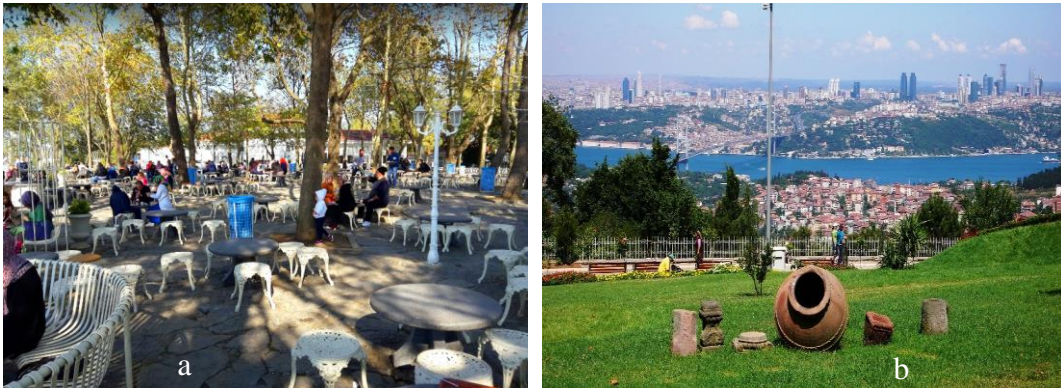
Şekil 4 a. Büyük Çamlıca Korusu sosyal tesisi açık alanından bir görünüm, b. Büyük Çamlıca Korusu yeşil alandaki objelerden bir görünüm

Alanda bulunan sosyal tesis ziyaretçilere açık ve kapalı yeme-içme mekanı sunmaktadır. Açık alanda oturma ve aydınlatma birimi bulunmaktadır. Oturma birimleri ferforje ve hasır banklardan yapılmıştır (Şekil 4a). Yaz aylarında manzaraya hakim yürüme yollarında Osmanlı macunu satıcıları gibi birçok seyyar satıcı görülmektedir. Alanın yerel halka ticari gelir sağladığı tespit edilmiştir. Sosyal tesisin açık alanının zemininde kayrak taşı kullanılmıştır. Sosyal tesiste mermer materyalden büfe gibi satış birimlerinin olduğu gözlenmiştir. Alanda

kullanılan malzemeler alanın doğal yapısına uygun ve uzun ömürlü materyallerden tercih edilmiştir (Şekil 4b).

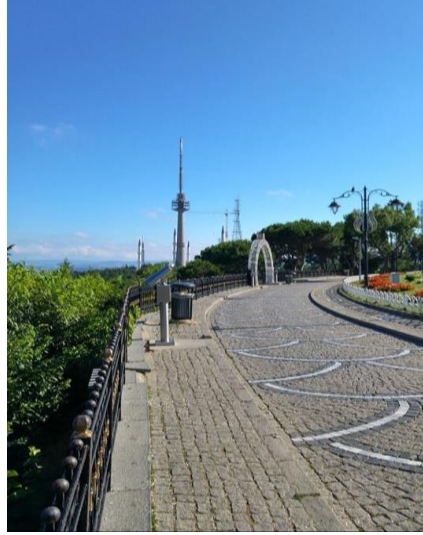
Şekil 5. Büyük Çamlıca Korusu yaya yolundan bir görünüm

Yapılan bitkilendirme çalışmaları yol aksı ile yeşil zemini birbirinden ayırmakta yol kenarlarında renk harmonisi oluşturarak ziyaretçilere eşlik etmektedir. Birçok etkinlik

için ziyaret edilen alanda yaya yollarında rahatça dolaşımın olması alandaki yol genişlik ölçülerinin teknik olarak

doğru hesaplandığını göstermektedir. Düzenli bir otoparka sahip olan alanda yalnızca Çamlıca Tepesi yokuşuna kadar otobüs ve minibüslerle ulaşımın olması otoparkın yeterli genişlikte olmadığını göstermektedir (Şekil 5).
