Düzce Üniversitesi Bilim ve Teknoloji Dergisi

Kültürel Odaklı Peyzaj Biyografisinin Oluşturulması: Üsküdar Kıyı Bandı Örneği

Cultural Oriented Landscape Biography: Example of Üsküdar Coastal Zone

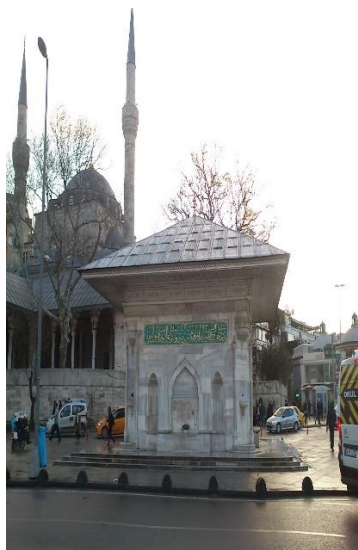
Şekil 4. III. Ahmet Çeşmesi

Sultan III. Ahmet Çeşmesi, Üsküdar'da Mihrimah Sultan Camii'nin önündeki İskele Meydanı'nda, Paşa limanı Caddesi'yle Hâkimiyet-i Milliye Caddesinin kesiştiği kavşakta bulunmaktadır [25]. Bir meydan çeşmesi olarak şüphesiz meydanı en çok etkileyen, nirengi noktası oluşturan elemanlardan biri olan günümüze kadar olan süreçte geçirdiği değişikliklerle meydanı da değiştirmiş, şekillendirmiştir. Sultan III. Ahmet Çeşmesi 1932'de bir onarım geçirdiyse de, çeşme 1943-45 yıllarındaki meydan düzenlemesi esnasında çukurda kaldığından, 1955'te Sular İdaresi dış kaplamalarının tamamını sökerek yeniden monte etmiştir. Üzerindeki ahşap çatıyı hiç değiştirmeksizin olduğu gibi yukarıya kaldırmıştır. 1987 yılındaki restorasyonda çeşmenin cephelerinde temizlik yapılmış, saçak altlarına yeni nakışlar işlenmiştir. Daha sonraları çeşme 1994 ve 1999 yıllarında onarımlar geçirmiştir [26].

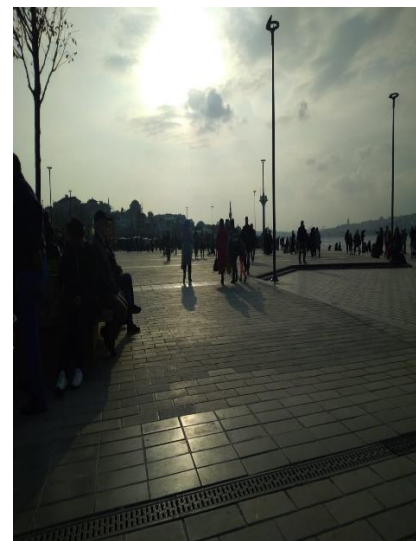
Şekil 5. Üsküdar Meydanı

19. yüzyıl sonlarından itibaren Üsküdar ve Üsküdar Meydanı iskeleden itibaren bir meydanın varlığı açıkça görülmektedir. Ancak bu alan çok sık bir şekilde değişikliklere uğramış neredeyse her 10-15 senede bir yeni bir görünüm kazanmıştır. Üsküdar Meydanı, anıtsal yapıları, yerleşim dokusu ve yüklendiği fonksiyonlar ile kendini ifade eden bir mekân olma özelliğine sahiptir [27].

Üsküdar Meydanı'nın ana gövdesini oluşturan bugünkü Demokrasi Meydanı'nın açık bir pazar görünümünde olduğunu bilinmektedir. Mihrimah Camii duvarı ile Sultan Ahmet Çeşmesi arasında yer alan tek katlı dükkânlar, diğerinde ise Yeni Valide Camii sebili önündeki satıcılar olduğu eski fotoğraflardan tespit edilmiştir [25].

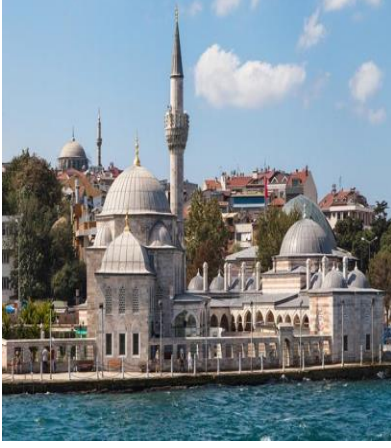
Şekil 6. Şemsi Paşa Külliyesi

Külliye, Üsküdar Şemsi Paşa semti, Şemsi Paşa caddesi üzerinde yer almaktadır. Üsküdar Salacak tarafı ve sahilde olan Camii, İstanbul Boğazı'nın Marmara'ya açıldığı bir noktadadır. Karşısında da Galata Köprüsü ve Haliç yer almaktadır. 1580'de ibadete açılan deniz kıyısındaki bu caminin diğer adı Kuşkonmaz Camiidir. Cami, medrese, çeşme ve türbeden oluşan bu kompleks, Mimar Sinan'ın hayatı boyunca yaptığı en küçük külliyesidir. Şemsi Ahmet Paşa adına, 988 (1580) tarihinde, türbe ve cami ile beraber yapılmıştır. Medrese, 1894 zelzelesinde çok zarar görmüştür ve oturulamaz hale gelmiştir [32].

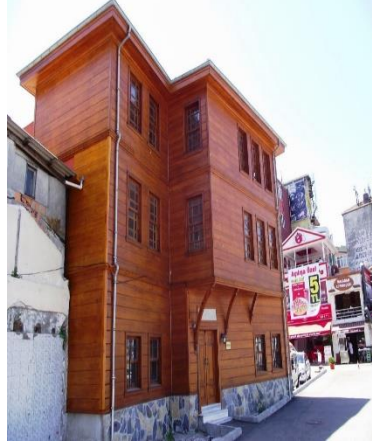
Şekil 7. Balaban Tekkesi

Şemsipaşa ve Doğanlılar caddelerinin Keresteciler Sokağı ile birleştiği noktada yer almaktadır. Mabet, tahminen 1770 tarihlerinde yapılışından 135-140 sene sonra Sa'diyye Tekkesi olmuştur. Moloz taşından yapılmış olan mabet, 1945 tarihlerinde yıkılmıştır. Kible duvarı ile sol tarafındaki duvarı hala durmaktadır. Üç kat halindeki bu yapının üst katında şeyh efendinin dairesi bulunmaktaydı. Orta katta ise, mescit olan semahane vardı [29]. Tekke 1829 yılında Üsküdar'da çıkan yangında büyük hasar görmüştür. Yangında ağır hasar gören tekke, altmış yıl sonra, 1889 yılında yeniden inşa ettirilmiştir. 1925 yılına kadar faaliyetini sürdürdükten sonra bu tarihte tüm tekkelerin kapatılması ile beraber Balaban Tekkesi'de kapatılarak terkedilmiştir [31].

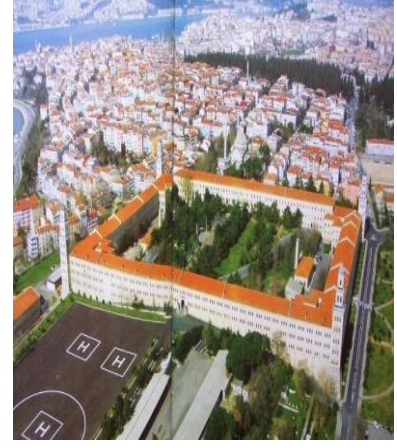
Şekil 8. Selimiye Kışlası

Kışla, III. Selim tarafından 1800-1801 tarihleri arasında, bir yıldan kısa bir sürede, Üsküdar'daki Kavak Sarayı'nın arsasına yaptırılmıştır. Kışla iki katlıdır ve 29 odadan meydana gelmektedir. Kiremit kaplamalı kırma çatı ile örtülüdür. Kışla, tek blok biçiminde değil, çevresindeki hizmet binaları ile birlikte, yapılar topluluğu şeklinde tasarlanmıştır. Silahhane, ahırlar, odun deposu gibi çeşitli servis birimleri, ana kütlein dışında yer almaktadır. Hastane, mutfak, çamaşırhane gibi birimler, kışlanın doğusunda ve batısında olmak üzere ikişer tane yapılmıştır. Bu yerleşim düzeninde, geometrik olmasa da kurgusal simetri bulunmaktadır. Kışlanın deniz tarafında talim meydanı yer almaktadır [46].

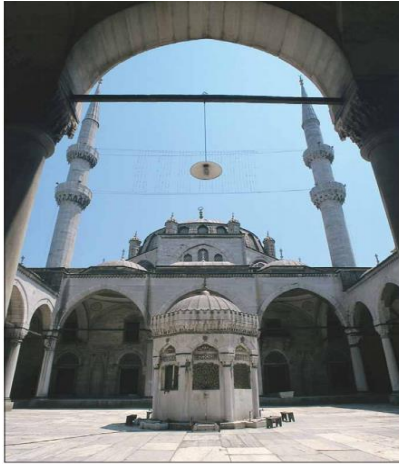
Şekil 9. Ayazma Külliyesi

18. yüzyılda, Sultan III. Mustafa tarafından annesi Mihrişah Emine Sultan ve kardeşi Şehzade Süleyman adına yaptırılan camii, Şemsipaşa-Salacak semtleri arasında Boğaz'a hâkim bir tepede kurulmuştur. Kızkulesi karşısındaki hâkim tepede yer alan cami 1754-60 seneleri arasında inşa edilmiş olup cami, sıbyan mektebi, hamam, çeşme ve su yapıları ile bir külliye teşkil etmektedir [38]. Ayazma külliyesi; cami, sıbyan mektebi, hamam ve dükkânlardan oluşturduğu bir yapı grubudur. Fakat günümüze bakıldığında dükkânlar ve hamamı yıkılmış, sıbyan mektebi geçirdiği değişimlerle beraber Ayazma İlkokulu olarak görevini sürdürmekte, cami ise sağlam durumda olup, restorasyon süreci devam etmektedir [26].

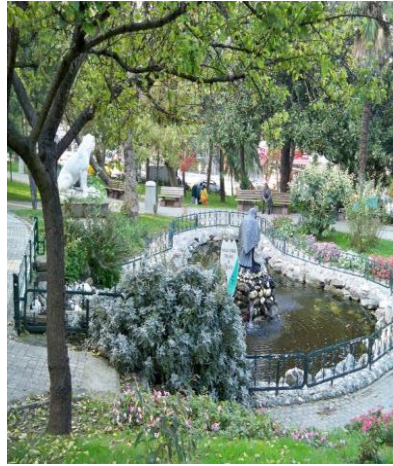
Şekil 10. Doğançılar Parkı

Günümüzde Halk Caddesi ve Doğancılar Caddesi tarafından çevrelenen Doğancılar Parkı, tarihsel süreçte Doğancılar Meydanı adıyla anılmıştır. Doğancılar çevresi Osmanlı devrinde Saray teşkilatı içinde av kuşlarını yetiştirip, padişahla birlikte ava giden Çakırcı (Doğan Kuşlarını yetiştiren) birliğinin yerleştiği yer olarak bilinmektedir. Bölge adını da buradan almıştır. Yerleşimin gelişmesiyle birlikte çevresine dini yapılar ve değişik kamu yapıları yapılmış ancak Doğancılar Meydanı açık mekân olarak işlevini halen devam ettirmektedir. Park yapımına kadar haftanın bir günü, pazaryeri olarak kullanılmıştır [27] Doğancılar Meydanı; Üsküdar'ın yedi tepesinden biri üzerinde olduğundan gerek Marmara Denizi'ne ve gerekse kent merkezine bakan güzel bir manzaraya sahiptir [29].
