Alanya Yakınlarındaki Kargı Han*

Kurt ERDMANN

Çeviren
Mehmet UYSAL**
Muhammet GÜÇLÜ***

* *Kunst des Orients*, III, 1959, adlı derginin 5-13. sayfalarındaki “Der Kargı Han bei Alanya” adlı makalenin tercümesidir.

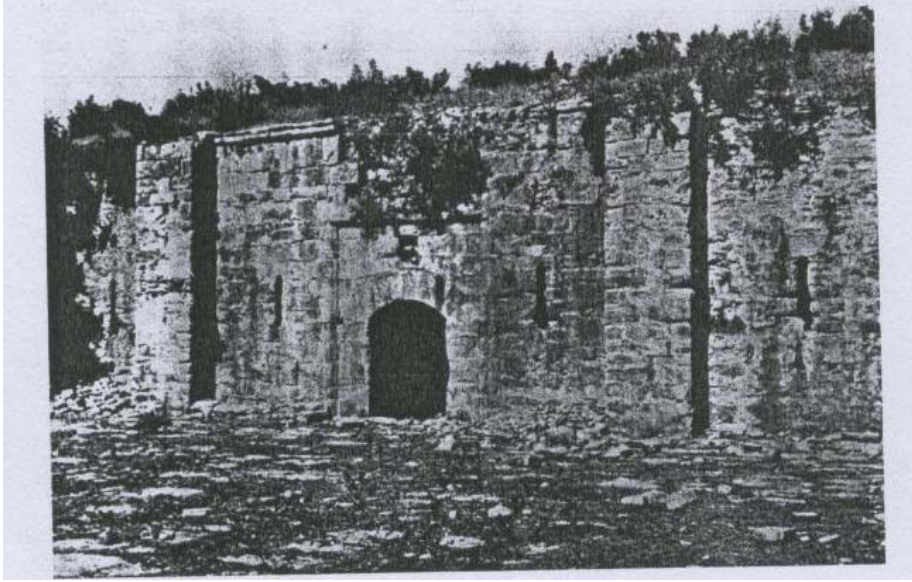
Resim: 3- Kargı Han (F. Taeschner)

Burada sekinin yan duvarlarının yontma taştan olduğu gözükmetedir. Basamaklar (kürsüler) iyi korunmuştur, hatta büyük [taş]levhalardan oluşan yer döşemeleri hâlâ yerlerindedir, buna mukabil iç kısımda bulunan yemlikler tamamen parçalanmıştır. Bunların yıkıntıları bugün arkadaki tonozun zeminini kaplamaktadır. Bunların yüksekliği sekiyi 20-25 cm aşmış görünmektedir. Yalnız yıkıntılar arasında iki yemlikten oluşan büyük bir blok korunmuştur. Benzer bir blok da avluda durmaktadır, fakat bunlar içinde aynı zamanda basamakların bulunduğu taş odalardan da kaynaklanmış olabilir. Basık kemer yayından itibaren genişleyen süslemesiz kapı, birbirine geçmeli olmayan kemer taşları 2,30 m genişliğinde bir açılım yapmaktadır ve çapraz bir şekilde avluya çıkmaktadır, 4,50 m genişliğinde bir dikdörtgenden ana salona gelmektedir (Resim 5). Kavisin tepesinde kareye benzer yapının kitabesinin yazılması için çok küçük bir açıklık bulunmaktadır. 3,50 m mesafede tam 1 m. değil 1,90 m genişliğinde öne doğru bir çıkıntı oluşturan ana giriş kapısı, duvarın ön tarafına taşar. Onların ve kapının arasında bugün hâlâ 90 cm. genişliği ve 40-50 cm. yüksekliği olan sekiler bulunur. Kapının solunda genişçe bir yivli çatı saçağı asıl yerinde durmaktadır.

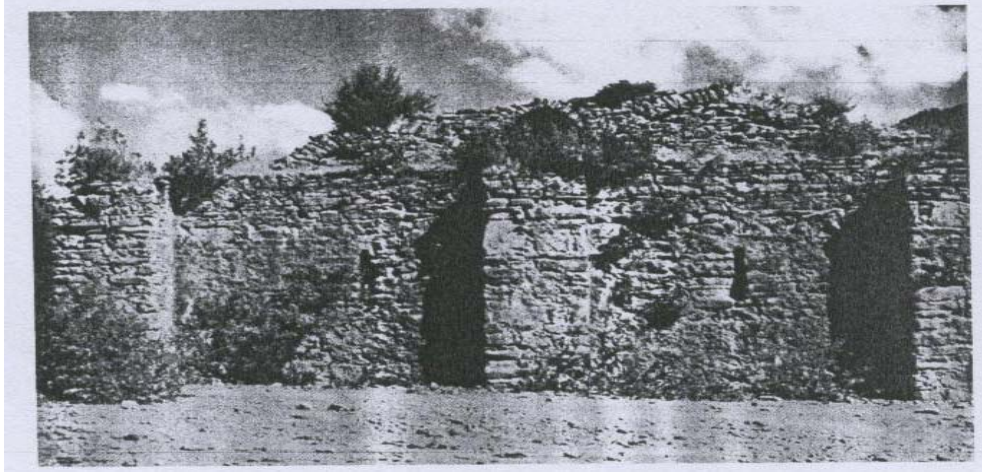
Resim: 7- Kargı Han (K. Erdmann)

Sağ dış duvar aynı şekilde ulaşılmaz haldedir. Ana salondaki tonozların arasına (Resim 7) küçük bir yükü hafifletme tonozu yerleştirilmiştir. Avlu duvarının üst kısımlarında bazı yerlerde dikdörtgen şeklinde, bu iş için biraz büyük de görünseler, belki ateş etme mazgalları olan açıklıklar görülmektedir. Bir üst katın pencereleri olamazlar.
