Kentleşmenin Geleneksel Konutlar Üzerindeki Etkisi; Konya-Ak Çeşme Mahallesi Üç Konut*

Effects of Urbanization on Traditional Houses; Three Houses in Konya-Ak Çeşme Neighborhood

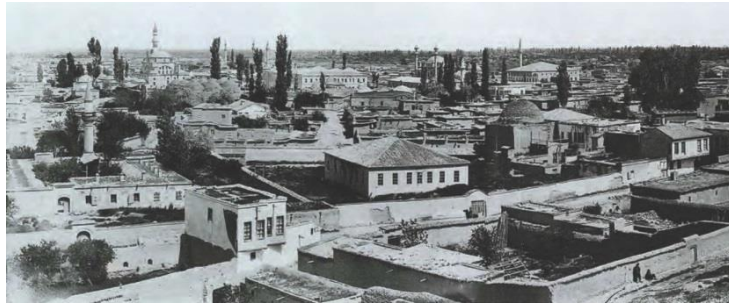
Şekil 1: 19. yüzyılda Geleneksel Konya Kent Dokusu (Selçuk Üniversitesi Selçuklu Araştırmaları Merkezi Foto Arşivi, Foto: G. Berggren. Kaynak: Önge, 2015)

Geçmişten günümüze çeşitli medeniyetlere ev sahipliği yaparak zengin tarihsel ve kültürel birikime sahip olan Konya, 19. Yüzyıldan itibaren kent dokusundaki yerini almaya başlamıştır (Şekil 1). Renksiz ve sade toprakla harmanlanan evler doğa ile sıkı bir bağ kurmuştur. Berk (1951;46) Konya evleri hakkındaki çalışmasında, Konya evlerinin birçoğunda, aynı karakteri muhafaza ettiğini, bu sebeple de evlerin mütevazı bir yapıya sahip olduğunu söylemiştir. Ayrıca bu mütevazı yapının oluşmasında, evlerde oturanların gelir durumunun düşük olmasının da etkisi olduğunu eklemiştir. İklim özellikleri de sokakların ve konutların yapım malzemesi ve tipini önemli ölçüde katkı sağlamıştır. Dar ve çıkmaz sokaklar, hâkim rüzgâr yönüne göre hava sirkülasyonu sağlamak ve yabancıya karşı mahremiyeti korumak adına şekillenmiştir.

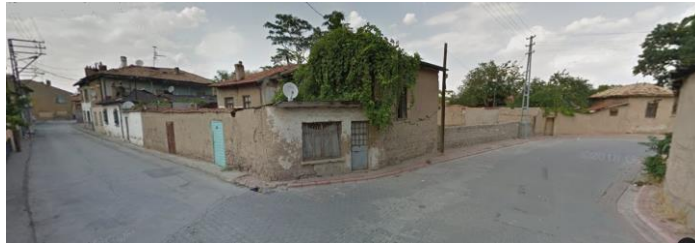
Akçeşme mahallesi, topoğrafyaya ve iklim koşullarına uyan organik sokak dokusu ile bir hiyerarşi içinde geniş sokaklardan daha dar sokaklara ve konutların bulunduğu çıkmaz sokaklara geçişlerle örülmüştür. Mahallede yer alan geleneksel konutlar doğal çevre ile bütünleşerek doğa dostu yapı malzemeler ile sürdürülebilir bir özellik göstermektedir. Çoğu avlulu ya da açık sofalı olan konutlarda, iç ve dış mekânlar arasında var olan yarı-açık mekânlar aracılığıyla aşamalı geçiş sayesinde mahremiyet sağlanabilmektedir. (Şekil 4).

Şekil 4: Ak Çeşme Mahallesi'nin organik sokak dokusu (URL-4)

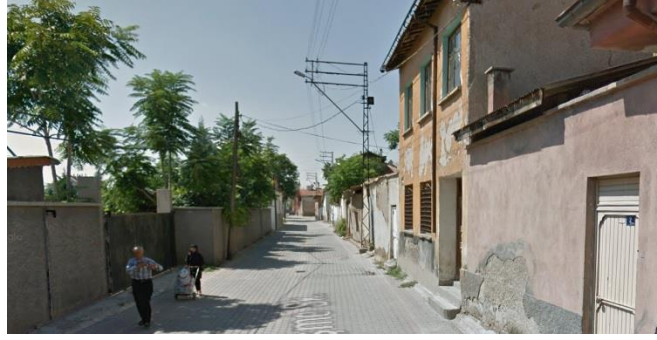
Ayrıca geleneksel konut dokusunun biçimlenmesinde avlu, sofa, insan ölçeği, mütevizilik, sürdürülebilirlik, komşuluk, mahalle gibi tasarım girdileri çok önemlidir. Şekil 5'de görüldüğü üzere konutların avlu duvarları ile çevrili bahçe alanı içerisinde ağaç gibi peyzaj unsurlarıyla avluda doğal klima etkisi sağlanmaktadır (Şekil 5).

Şekil 5: Geleneksel sokak dokusundaki insan ölçeği, mütevazilik, mahremiyet etkisi (URL-4)

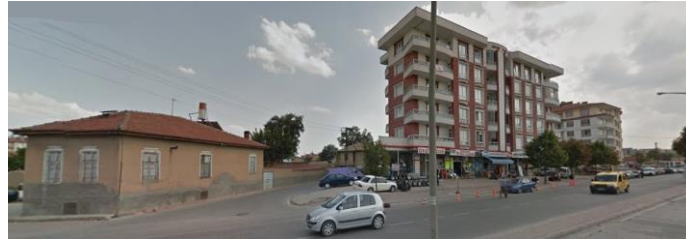
Fakat kentleşme ile birlikte bu sokak dokusu yavaş yavaş kaybolma tehdidi altındadır. Mahallenin çevresinde 6 katlı yeni yapılaşmalar bulunmaktadır. Bu yeni yapılaşmalarla ortaya çıkan apartmanlaşmanın, günümüz hayat biçimi haline gelmesiyle birlikte, mahalle yapısını değiştirdiği ve süregelen ilişki biçimlerini olumsuz şekilde etkilediği tespit edilmiştir (Şekil 6).

Şekil 6: Ak çeşme mahallesi çevresindeki yapılaşmalar (URL-4)

- ✓ Öncelikle tescilli konutlar konut bazında tek tek değil doku bazında bütüncül bir koruma yaklaşım politikası sunulmalıdır.
- ✓ Mahalledeki tescilli yapılar yapı ve görsel değerleriyle çağdaş yöntemlerle sağlamlaştırılmalı, belediye imar ve koruma şubeleri tarafından denetlenmelidir.
- ✓ Tarihi yapılara güncel yaşamın gereği olan yeni işlevler yüklenerek mekân kazanımları gerçekleştirilirken geleneksel konut karakteristiği korunmalıdır.
- ✓ Geleneksel konut dokusunun çevresinde yüksek katlı yapılaşmalara izin verilmemelidir.

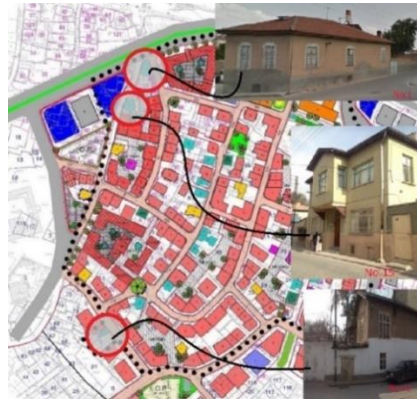
Şekil 7: Çalışma Alanındaki 1, 12,15 nolu konutlar

Çalışma alanı içerisinde rastgele seçilen 3 tescilli geleneksel konutun günümüz mekânsal ve dokusal kullanımına yönelik analizi yapılmıştır. Bu analizler, gerek tarihi yapıların mimari özelliklerini belgelemek gerekse de diğer tarihi kent merkezlerinin mevcut durumunu tespit etmede örnek teşkil etmek için yapı envanter tablosu hazırlanmıştır. Ak Çeşme mahallesi, Adak Sokak No:1, Ak Çeşme mahallesi Adak sokak No:15 ve Ak Çeşme mahallesi Ekmeleddün Sokak No:12 kapı numaralarına sahip 3 adet tescilli yapılar çalışma kapsamında ele alınan yapılardır (Şekil 7).

1 Nolu konut, kuzey-güney yönünde uzanan yamuk bir oturma alanına sahiptir. 2 katlı kâgir konutun inşa edildiği dönemden günümüze kadar aynı aile fertleri tarafından kullanılarak nesilden nesile aktarılmıştır. Belli başlı fiziki müdahaleler geçirmiş olsa da mevcut yapı elemanları ve mekân düzenlemeleri özgün plan karakteristiğini büyük oranda korumuştur. Sokak ile ilişkisi bahçe kapısıyla sağlanan yapı, Berk (1951;46)'in sofalı evler olarak tanımladığı gruba girmektedir.

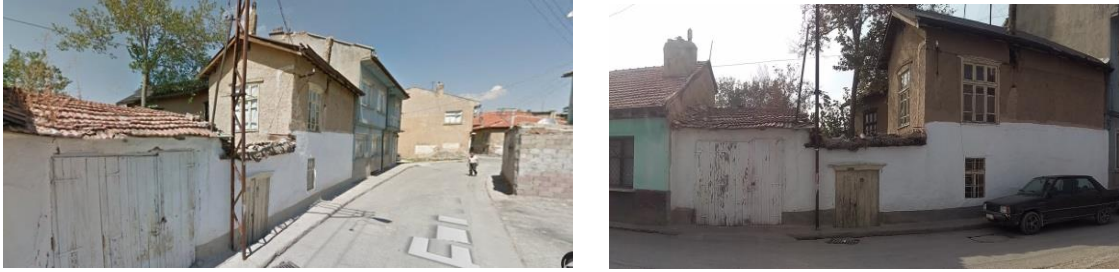
Şekil 9: Ak Çeşme Mahallesi Adak Sokak 12 nolu Tescilli Konut (URL4,-Sungur, 2017)

İkinci konut, Ekmeleddün Sokak 12 numaralı tescilli konuttur. Yüksek duvarlarla çevrili bir avluya sahiptir. Galvanizli saç çatı kaplı yığma yapı zaman içerisinde çeşitli fiziksel değişimlere uğramakla birlikte, bazı mevcut yapı elemanları ve mekân düzeniyle özgün plan karakterini korumuştur. Geleneksel Türk Evi'nin genel karakteristik özelliği olan sade ve yalınlık bu konut için de geçerlidir. Yüksek bahçe duvarlarla çevrili konut dışı kapalı içe dönük bir plan şemasına sahiptir (Şekil 9).

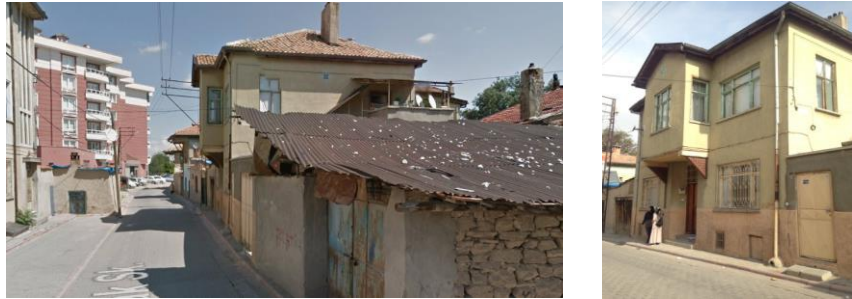
Şekil 10: Ak Çeşme Mahallesi Adak Sokak 15 Nolu Tescilli Konut (URL- 4, Sungur, 2017)

Üçüncü konut ise; Adak Sokak 15 Nolu kapı numarasına sahip olup, alaturka kiremit kaplı kırma çatı örtüsü ve bodrum ve iki katlı kâgirdir. Zaman içerisinde müdahaleler geçirmiş olsa da özgün plan şemasını korumuştur. Bina yaklaşık 70 yıllık olup, aynı ailenin üyeleri tarafından kullanılmıştır. Sokağa doğrudan bağlanan sokak kapısı ve bahçeye açılan bir bahçe kapısı ile yapıya iki ayrı kapıdan ulaşılabilmektedir (Şekil 10).

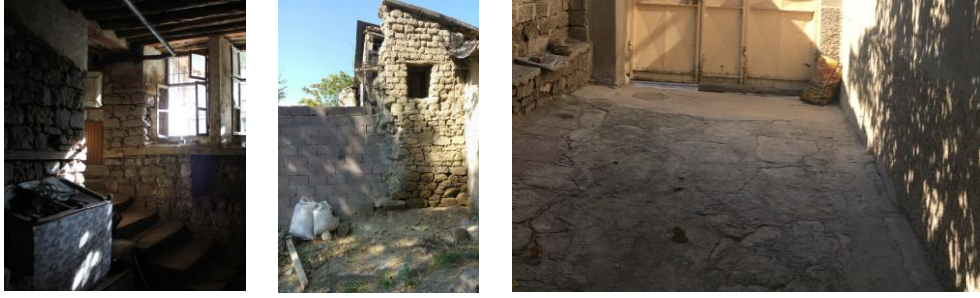
Konutlarda yapım malzemesi olarak taş, tuğla, ahşap ve kerpiç kullanılmıştır. Evlerin ana duvarları temelden zemin kat su basman seviyesine kadar moloz taş ile yığma olarak örülmüştür. 1 Nolu konutun bodrum kat duvarlarında Konya'nın Sille yöresinden elde edilen sille taşı kullanılmıştır. Aynı taş 15 Nolu konutun bahçe zemin kaplama malzemesi olarak da değerlendirilmiştir. 12 Nolu konutun bahçe duvarı tuğla malzeme ile yükseltilmiştir (Şekil 11).

Şekil 11: Sırasıyla 1,12,15 Nolu Konutlarda kullanılan yapım malzemeleri (Sungur, 2017)

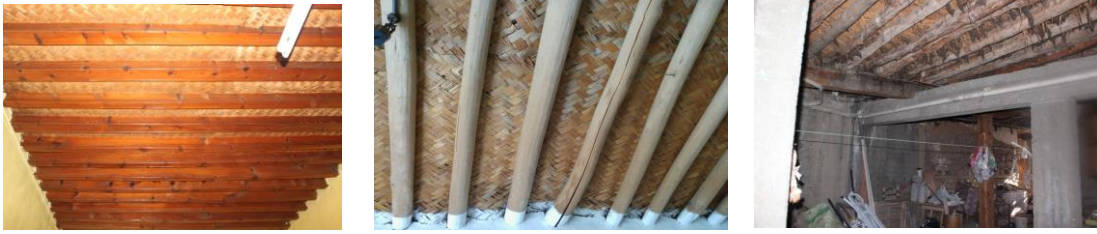
1 ve 15 Nolu konutlar alaturka kiremit kaplı kırma çatı ile örtülü olup, 12 Nolu konut ise kırma çatı üzerine galvanizli saca kapatılmıştır. Konutların tavanlarında ahşap kirişlemelerin üzeri kamış hasır örtü ile kaplanmıştır. 1 Nolu konutta; zemin ve birinci katında dikdörtgen kesitli, bodrum katında ise yuvarlak kesitli ahşap kirişler bulunmaktadır. 12 Nolu konutta da yuvarlak kesitli ahşap kirişler kullanılırken, 15 nolu konutta ise yapıldığı ilk dönemlerdeki ahşap kirişler böceklenme ve hijyen sebepleriyle ev sahibi tarafından kaldırılmış olup sadece bodrum kattaki ahşap kirişler günümüze ulaşmıştır (Şekil 12).

Şekil 12: Sırasıyla 1,12,15 Nolu Konutlarda kullanılan tavanlardaki ahşap kirişler (Sungur, 2017)

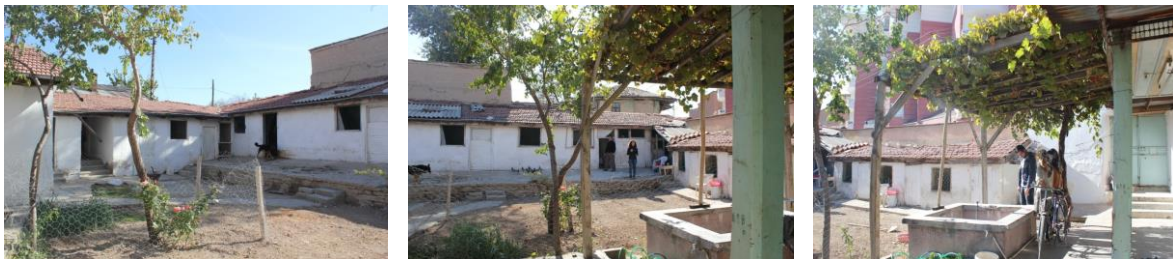
Bahçe duvarları ile çevrili olan konutların hepsinde avlu bulunmaktadır. Avlu içerisinde depo, kiler, kümes, ocak, wc ve havuz gibi birimler yer almaktadır. 1 Nolu konutun bahçesinin içerisinde ilk yapıldığı dönemden kalan mekânlar, günümüzde güvercin yuvası ve kümes olarak kullanılmaktadır. Zeminde yer yer beton döşeme bazı yerlerde de toprak vardır. Kot farklılıkları nedeniyle bahçe içerisindeki geçişlerde merdivenler kullanılmıştır. Evin girişinin önünde konumlanan küçük bir havuz vardır. Havuzun üstünde asma bulunmaktadır. Ayrıca bahçe içerisinde bir adet kayısı, bir adet erik ve gül ağacı vardır. Bahçede yapıya bitişik olan odunluk mekânı aynı zamanda bahçe içerisinden bodruma geçişi de sağlamaktadır (Şekil 13).

Şekil 13: 1 Nolu konutun bahçeden görünüşü (Sungur, 2017)

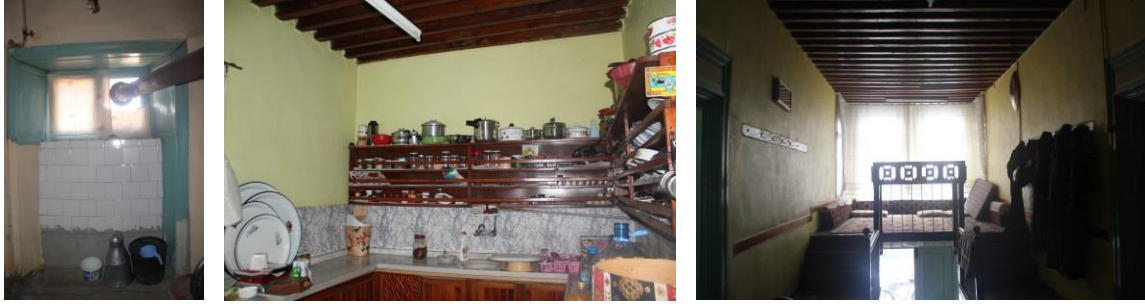
Zemin katta giriş holünün sağ tarafında kiler ve bodruma inen merdiven ile sol tarafında gömme dolabın bulunduğu konutta, ana mekânlar üst katta yer almaktadır. Odaların bazıları mutfak ve banyo ihtiyaçlarından dolayı değişime uğramıştır. Yapının bazı pencereleri ıslak hacim mekânı oluşturulabilmesi için kapatılmıştır. Konutun en karakteristik özelliği zemin kattan üst kata bağlanan merdivenin üzerinde sağ ve sol taraftan üç basamakla

yükseltilmiş sofa bulunmaktadır. Sedirle çevrili olan sofanın aileyi toplama ve bir arada oturma geleneği geçmişte olduğu gibi devam etmektedir (Şekil 14).

Şekil 14: 1 Nolu Konutun İç mekân görüntüleri (Sungur, 2017)

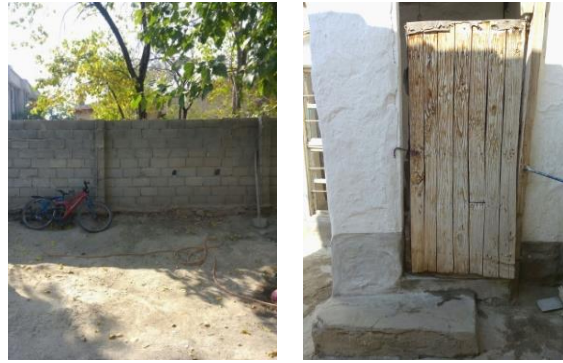
12 Nolu konutun bahçesinin zemini toprakla kaplı olup; komşuluğundaki duvar tuğla ile örülmüştür. Bahçe içerisinde konuttan bağımsız şekilde kullanılan wc ve depo birimi bulunmaktadır. Ayrıca avluda yapının ilk yapıldığı dönemden kalma havuz bulunmakta olup, fakat günümüzde kullanılmamaktadır (Şekil15) .

Şekil 15: 12 Nolu konutu bahçe görünüşü (Sungur, 2017)

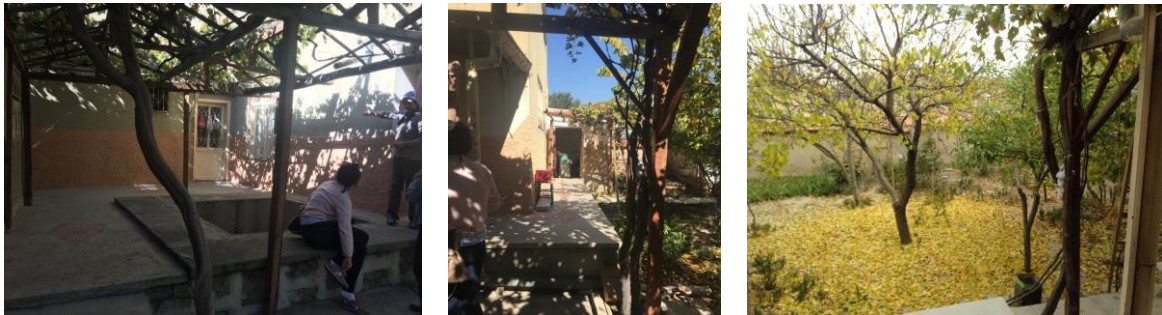
Geniş bir bahçeye sahip olan 15 nolu konutta bahçeye geçiş, zemin katta bulunan bahçe kapısından ve garaj kapısından sağlanabilmektedir. Bahçe içerisinde çeşitli meyve ağaçları ve asma bulunmaktadır. 70 cm derinliğe sahip havuzda pekmez, turşu gibi kışlık hazırlıkların yapıldığı, ev sahibi tarafından aktarılmıştır. Kömürlük ve wc mekânı yine avlu içerisinde yer almaktadır. Fakat wc mekânı yaşam kalitesi gereği konutun içerisinde yeniden oluşturulması sebebiyle bahçedeki wc mekânı kullanılmamaktadır (Şekil 16).

Şekil 16: 15 Nolu konutun bahçeden görünüşü (Sungur, 2017)

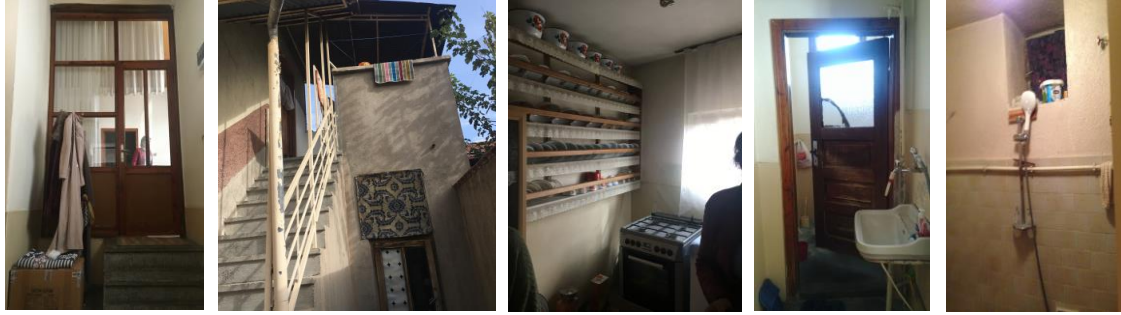
15 Nolu konut bodrum kat, zemin kat ve üst kat olmak üzere üç katlıdır. Ali Kozanoğlu'na ait konutta günümüzde oğlu İsmail Hakkı Kozakoğlu tarafından kullanılmaktadır. Konutun zemin katında bulunan mekânlar plan şemasındaki konumunu korumuştur. Ancak geçmişte zemin ve üst kat ile bağlantıyı sağlayan düşey eleman dışarıya alınarak zemin kat ve üst katın bağımsız şekilde kullanımına imkân sağlanmıştır. Sokak kapısından konuta doğrudan giriş olsa da konut içerisinde zemin kat birkaç basamakla yükseltilmiştir. Ayrıca ısı etkisini azaltmak için

ahşap ve cam malzemeden oluşan bölücü bulunmaktadır. İç sofalı plan tipine sahip konutun plan şemasına wc, mutfak ve banyo birimleri mevcut mekânlar değiştirilerek konut içerisinde sağlanmıştır (Şekil 17).

Şekil 17: 15 Nolu konutun iç mekân görselleri (Sungur, 2017)

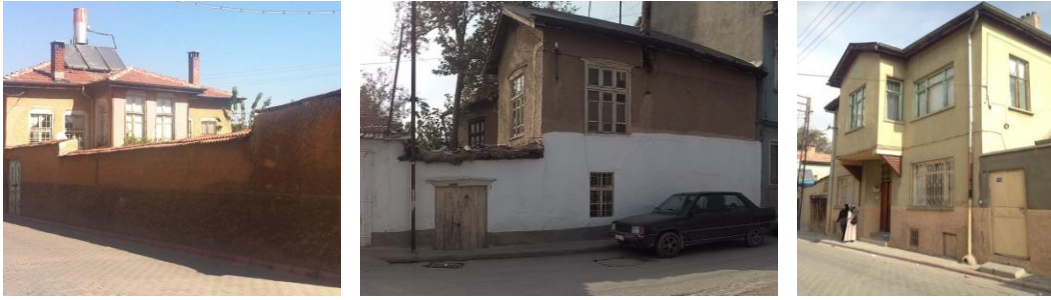
Konutların cephe karakterini belirleyen en önemli unsurlardan biri çıkmadır. İncelenen konutların cepheleri çıkmalı (1 Nolu ve 15 Nolu konut) ve çıkmazsız (12 Nolu Konut) olarak ikiye ayrılmaktadır. Çıkmalı konutlar da doğrudan sokağa taşan çıkma (15 Nolu konut) ve avluya taşan çıkma (1 Nolu konut) olarak sınıflandırılır (Şekil 18). Cepheler hayata bakan cephe ve sokak cephesi olarak iki farklı karakterde bulunmaktadır. Sokağa bakan cephelerin zemin katta pencere açıklığı daha azdır. Fakat 15 Nolu konutta bu durum söz konusu değildir. Sokak cephesinde yer alan pencereler geleneksel pencere boyutlarından oldukça fazladır. Kentleşme ile konutların içe dönük yapısı giderek bozulmasıyla dışa açıklık özellik göstermeye başlamıştır.

Şekil 18: İncelenen Konutların Cephe görselleri (Sungur, 2017)
