İstanbul Hanlar Bölgesi'nde Yer Alan Yarım Han'ın Restorasyon Projesinin Tarihi Belgelere Dayanarak Hazırlanması

Derleme Makalelele/Review Articles

The Preparation of Yarım Khan's Restoration Project in İstanbul Khans Region based on Historical Documents

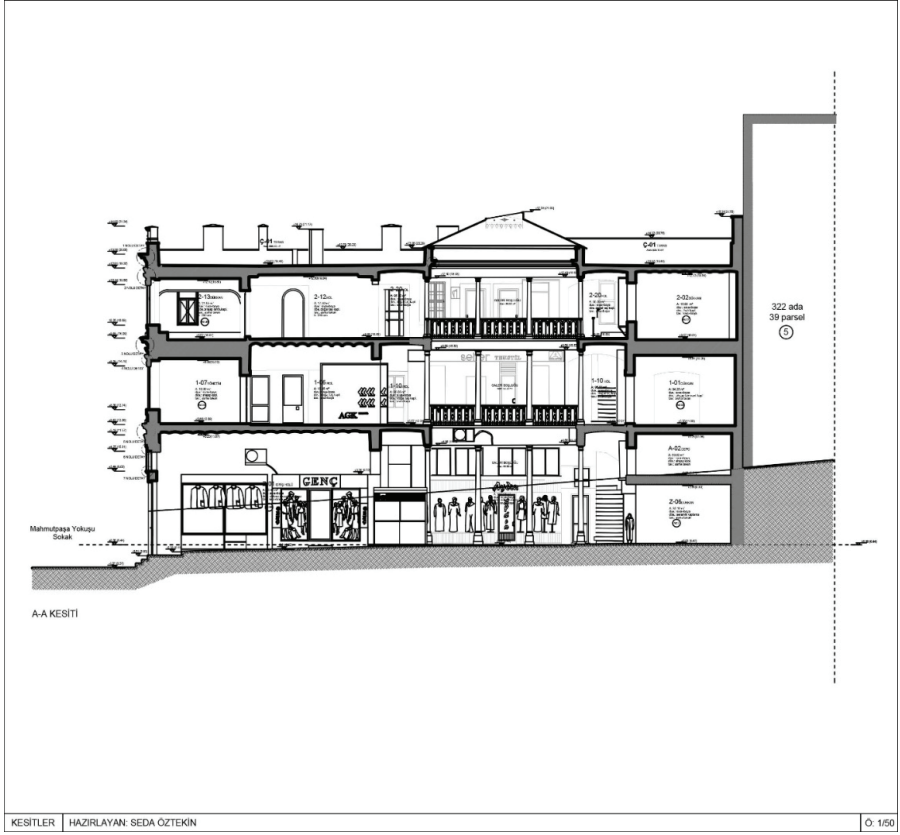
Şekil 4. Yarım Han Kesiti (Öztekin, 2016).

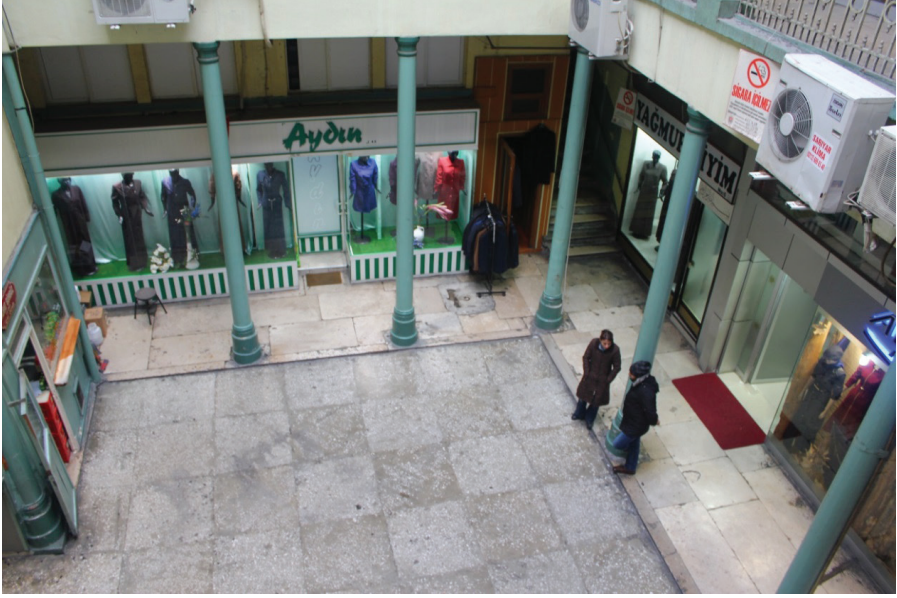
Şekil 5. Yarımcı Han Avluya Bakış (Öztekin,2016)

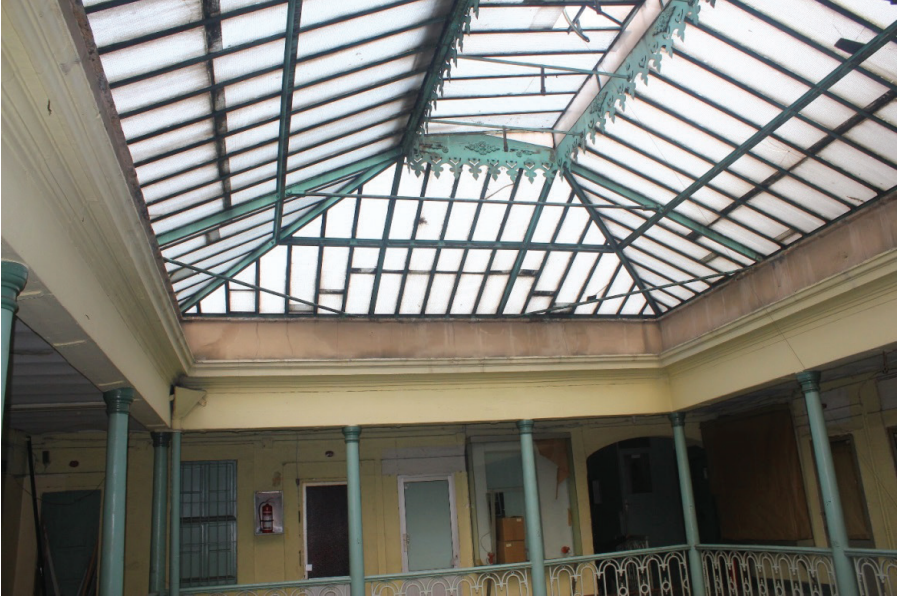
Şekil 6. Yarımcı Han Işıklık'a Bakış (Öztekin,2016)

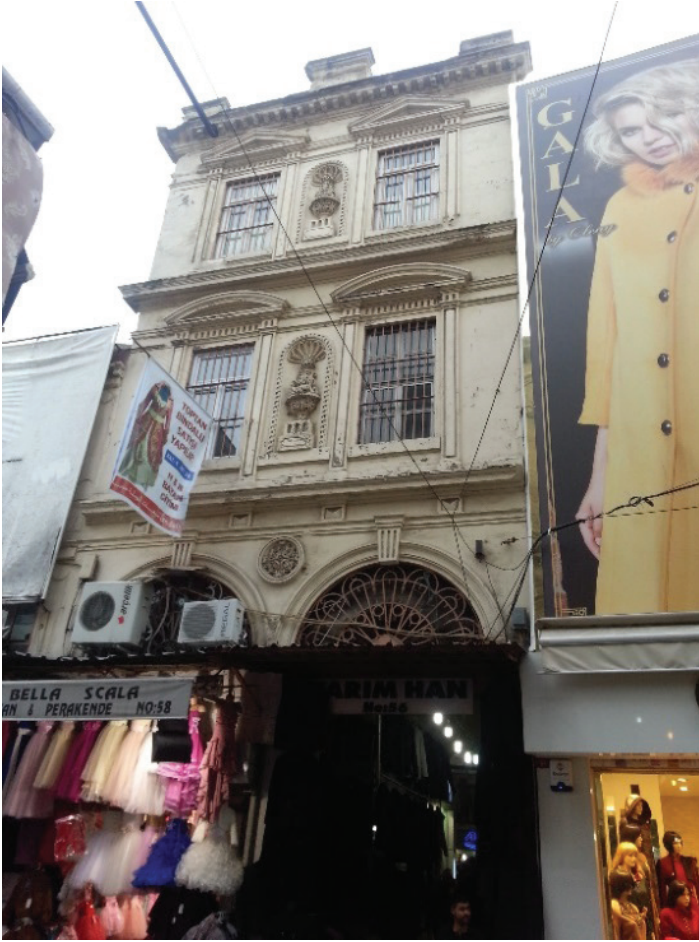
Mahmutpaşa Yokuşu Sokağı cephesinde, katlar arasındaki geçiş cepheye profilli taş silmeler ile taşınmıştır. 1.katta dikdörtgen formda iki pencere üzerinde basık kemer formunda alınlık görülmektedir. Pencerelerin her iki yanında dikine yer almış olan söveler, başlıklar yardımıyla taş alınlıkları taşır. Nitelsiz alüminyum pencereler dikkat çeker. Bu iki pencere arasında istiridye motifli çeyrek küre kavsaralı niş içinde yine bitkisel motif ve yapraklar görülmektedir. İkinci katta, yine dikdörtgen formda iki pencerenin aynı aksta devam ettiği ve üçgen alınlık ile sonlandığı görülmektedir (Şekil 8).

Şekil 8. Mahmutpaşa Yokuşu Sokak Cehesi (Öztekin, 2016).

Mahmutpaşa Yokuşu'na bakan ön cephede yer alan özgün demir giriş kapısında niteliksiz yüzey boyası ve bezemelerde korozyon gibi bozulmalar dikkat çekmektedir. Cephelerde genel olarak yüzey kirlenmesi mevcuttur. Taş sövelerde ve silmelerde ve pencere çevrelerinde yoğun olarak kirlenme ile kararmalar oluşmuştur. Pencerelerin taş sövelerinde ayrışma, kırılma ve çatlaklar görülmektedir. Parapetlerde yoğun kirlenme ve yüzeysel aşınmaların yanı sıra parça kayıpları vardır. Bu yüzeyin bir kısmında nitelikli olmayan bir sıva ile onarım yapıldığı görülmektedir. Saçak silmesinde ve kat silmelerinde kırık kısımlar ve kopmalar görünür iken, yosun oluşumunun başladığını söylemek mümkündür. Niteliksiz pvc ve alüminyum malzemenin kullanıldığı doğramalar ve demir parmaklıklar özgün değildir.

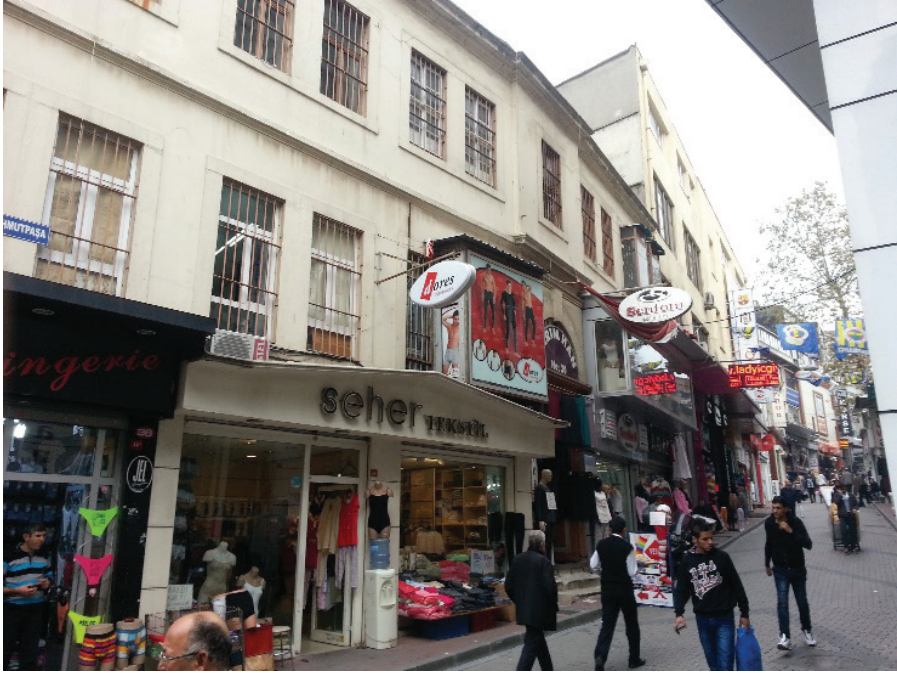
Bezciler Sokağı üzerinden 30 kapı numaralı kısımdan Yarım Han'a giriş yapılır. Ön cepheye nazaran oldukça sade olan bu cephede 4 dükkân vardır. Bu dükkânlara ait reklam panoları, niteliksiz alüminyum doğramalar cephe bütünlüğünü bozmaktadırlar. Özgün bir demir kapı ile bu kapı üzerinde yer alan yarım daire formundaki taş kemer arasından profilli silme görülür. Kilit taşı üzerinde de bir taş silme dikkat çeker. Birinci kat ile ikinci katı birbirinden bir taş kat silmesi ayırır. Bu katta toplam 11 pencere boşluğu yer almaktadır. birinci katta

olduğu gibi, bu katta da pencereler ikişerli olarak taş söve kullanılarak sınırlandırılmıştır. Cephenin sağındaki iki pencere modülü bozulmuş, cepheden çıkan alüminyum doğramalar ile kapatılmıştır. 3 özgün pencere dışında, diğer pencereler niteliksizdir. Cephe profilli bir taş saçak silmesi ile sonlanır (Şekil 9).

Şekil 9. Bezciler Sokak Cephesi (Öztekin, 2016).

Bezçiler Sokak cephesinden yapılan yan giriş görülen bozulmalar ön cephedeki kapı ile yanındır. Niteliksiz dış cephe boyasının kullanılmasıyla taş sövelerin yüzeyden ayırt edilmesi zorlaşmıştır. Bu cephede, geleneksel çarşı dokusuna aykırı dükkân girişleri, kepenk sistemleri ve reklam levhaları gibi niteliksiz onarımlar dikkat çekmektedir. Aynı şekilde, hanın içinden de kullanılan bazı dükkânların cepheye yansıtıkları niteliksiz vitrin düzenleri görülmektedir. Sıva çatlaklarının görüldüğü bu cephede, saçak silmesinde ve kat silmesinde kirlenme görülür. Özgün olmayan demir parmaklıkların oluşturduğu pas lekesi duvar yüzeyinde kirlilik oluşturmuştur.

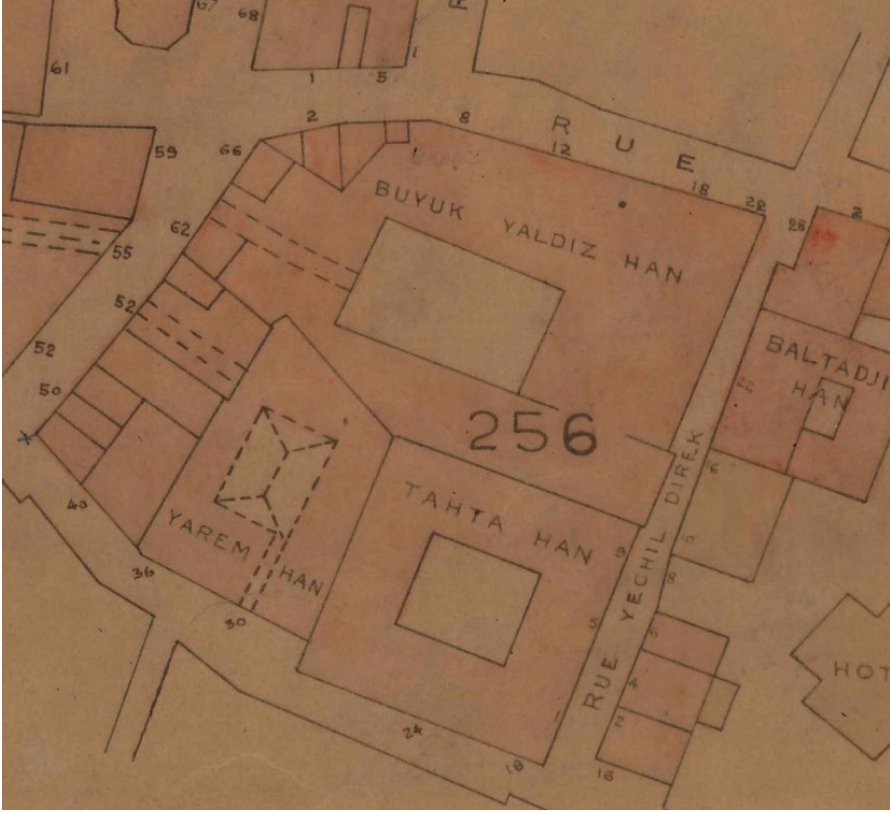
Şekil 10. W. Marklin & Co. Damgalı bölge haritası detayı.

Yarım Han (Yarem Han) ve çevresinin tarihine ışık tutabilmesi için eski haritalar incelenmiştir. Kronolojik bir sırayla incelendiğinde, 1874 tarihli Ayverdi haritasında görülmemektedir. Yarım Han yapısının görüldüğü ilk harita 1900lerin başına tarihlenen W. Marklin & Co. Damgalı bölge haritasıdır. Haritada yapının komşuları olan Yaldız

Han (Büyük) ve Tahta Han ile olan ilişkisi görülmekte olup, Rue Mahmoud Pacha Yokouchou (günümüz Mahmut Paşa Yokuşu Sokak) ile Rue Mahmoud Pacha (Djamissi) (günümüz Bezciler Sokak) üzerinden yapılan girişleri görülmektedir. Cam ışıklık dikdörtgen formda işlenmiştir. (Şekil 10). Bu haritadan biraz daha detaylı olarak Yarım Han yapısının görüldüğü, diğer yapılara ait parselizasyonun ve yapı girişlerinin tanımlandığı harita 1905 tarihli Goad Haritasıdır.(Şekil 11). Ancak, sonraki yıllarda hazırlanan I. Dünya Savaşı öncesi İstanbul'una ait 1913-1914 tarihleri arasında tamamlanan Alman Mavileri'nde ve 1918 yılı Necib Bey haritasında Yarım Han görülmemektedir. Yapının en detaylı biçimde görüldüğü harita ise 1940 tarihli Pervititch sigorta haritasıdır (Şekil 12). Yapı Mahmutpaşa Yokuşu Sokağı tarafından üç katlı, Bezciler Sokak tarafından iki katlı olarak gösterilmiştir. Mahmutpaşa Yokuşu Sokağı'ndan 56 no.'lu tonozlu bir geçiş ile avluya ulaşıldığı, aynı şekilde Bezciler Sokak tarafından 30 no.'lu, yine tonozlu bir geçişle aynı avluya ulaştığı gösterilmiştir. Avluda yer alan ve günümüze kadar korunmuş olan 12 adet sütun ve bu sütunların taşıdığı cam ışıklık görülmektedir. Mekân bölümlenmeleri yapılırken özellikle bu haritadan yararlanılmıştır. Aynı şekilde silüetin oluşturulmasında kat yükseklikleri dikkate alınmıştır.

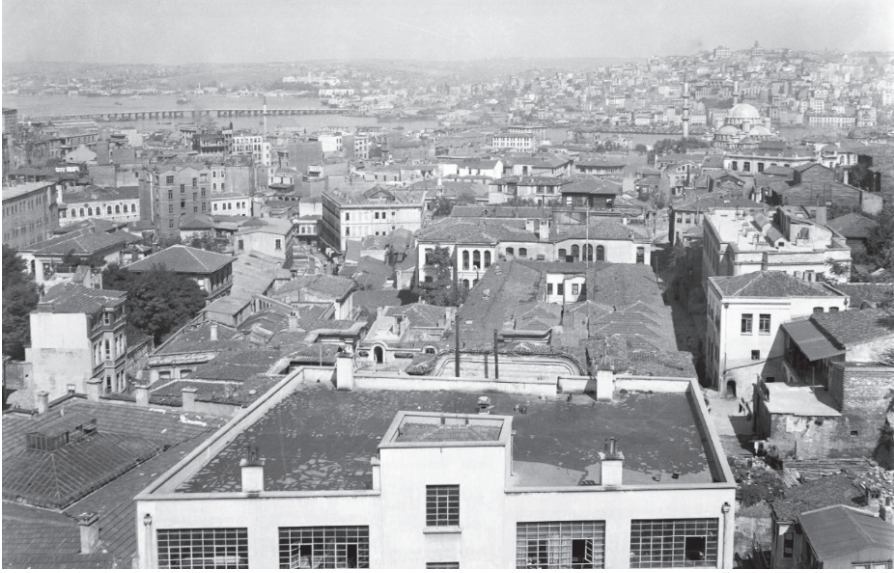
Şekil 13. 1940 yılına ait Yarım Han çatı fotoğrafı (Encümen Arşivi).

Yapının çatı restitüsyonu önerisinin hazırlanmasında, özellikle 18.09.1940 yılına ait, Encümen Arşivinden alınan bir fotoğraf (Şekil 13) ile 1966 yılına ait hava fotoğrafı oldukça yarar sağlamıştır (Şekil 14). Yarım Han yapısı Tarihi Yarımada üzerindeki Hanlar Bölgesindeki konumu gereği, bölge olarak araştırılmış, geleneksel çarşı dokusuna ait eski fotoğraflardan da yararlanılmıştır. Bu fotoğraflara, Fatih Belediyesi Arşivinde yapılan kapsamları araştırma sonucu ulaşılmıştır (Şekil 15, Şekil 16, Şekil 17, Şekil 18).

Çatı planında ise Encümen Arşivi'ne ait 1940 yılına ait Yarımcı Han çatı fotoğrafı ve 1966 Hava Fotoğrafından da faydalanılarak, özgün olmayan teras çatı kullanımı yerine kırma çatı önerisi geliştirilmiştir (Şekil 13, Şekil 14, Şekil 25, Şekil 26).

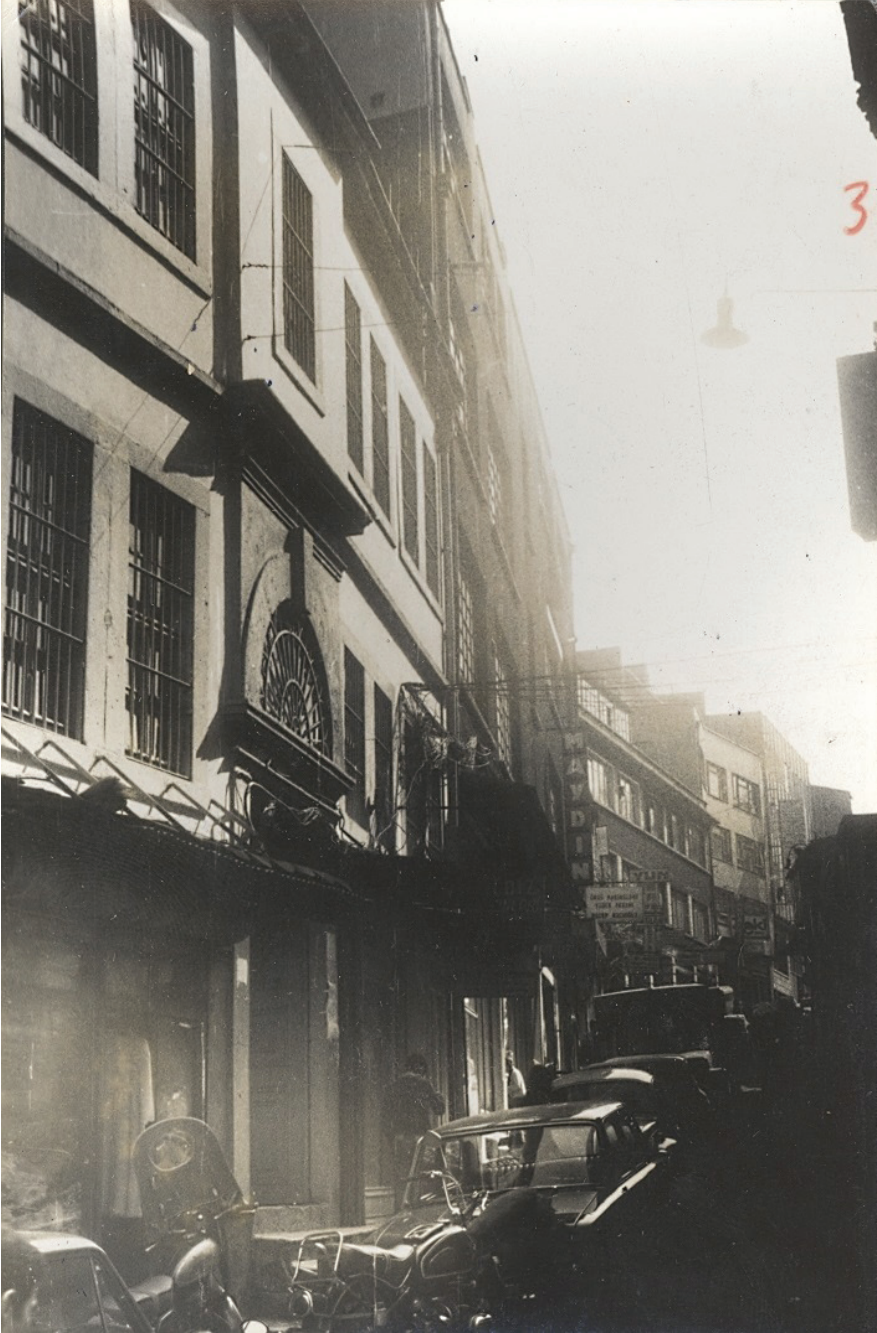
Şekil 18. 1974 yılına ait Yarımcı Han yan cephe. (Fatih Belediyesi Arşivi).

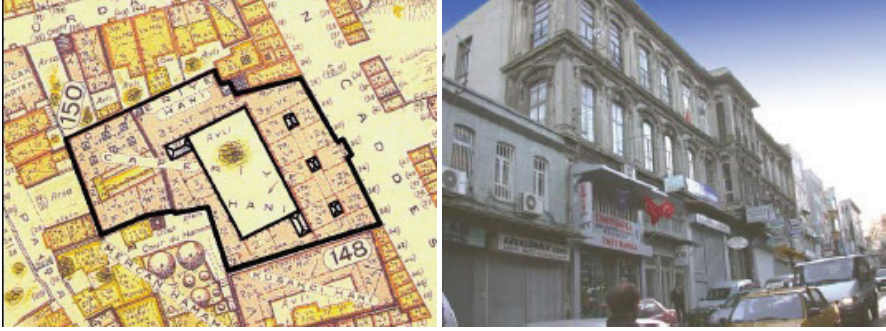
Eminönü, Mercan Ağa Mahallesinde Mercan Caddesi üzerinde bulunan hanın yapım tarihi 1888 dir (Şekil 20). Zemin kattaki dükkân düzenlemeleri nedeniyle, özgün vitrin ve doğramalarını kaybetmiştir. Yarım Han yapısına benzer bir biçimde geniş bir iç avluya ve bu avlu çevresinde sıralanmış odalar/dükkânlardan oluşmaktadır. Bu avlu nedeniyle Klasik Osmanlı hanı olarak görülmesine rağmen, kullanılan volta döşemeler ile galeri boşluğunu taşıyan dökme demir sütunlar nedeniyle geçiş hanı özelliği sağlamaktadır.

Şekil 20.Caferiye Han(Mimar Nil Köroğlu Yüksek Lisans Tezi)

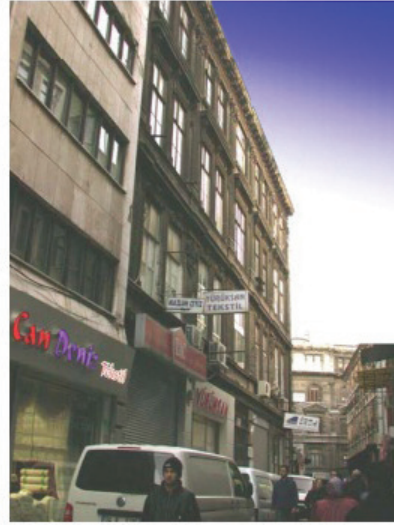
Eminönü, Mercan Mahallesi, Fincancılar Sokak No 25,27'deki Mahmudiye Han bitişik nizamda yapılmıştır. Kitabesi olmayan ve yazılı kaynaklarda da yapım tarihine rastlanmayan bu han, yapı elemanları ve üslup itibarıyla 19. Yüzyıl sonunda yapılmış olmalıdır. Ayrıca, 1893-94 yılına ait ticaret yıllıklarında adının geçiyor oluşu bu tarihten önce yapıldığına işaret etmektedir. Kareye yakın bir plana sahip olan Mahmudiye Han bodrum hariç dört katlıdır, ayrıca bir de çatı katı vardır. Ortasında kareye yakın planlı, üzeri cam çatılı bir avlu bulunur. Cam çatı dört yana eğimlidir. Odalar zemin katta doğrudan

avluya, üst katlarda avlu boşluğunun dört tarafını çeviren galeriye açılır. Üzeri volta döşeme bir geçitten dükkânlarla çevrili olan avluya girilir. Odaların dışarı açılan pencereleri içeriden, avluya açılan kapı ve pencereleri hem içeriden hem de dışarıdan dikdörtgen sövelidir. Kapı ve pencerelerin dökme demir kanatları halen bazı odalarda muhafaza edilmiştir (Şekil 23).

Şekil 23. Mahmudiye Han(Mimar Nil Koroğlu Yüksek Lisans Tezi)

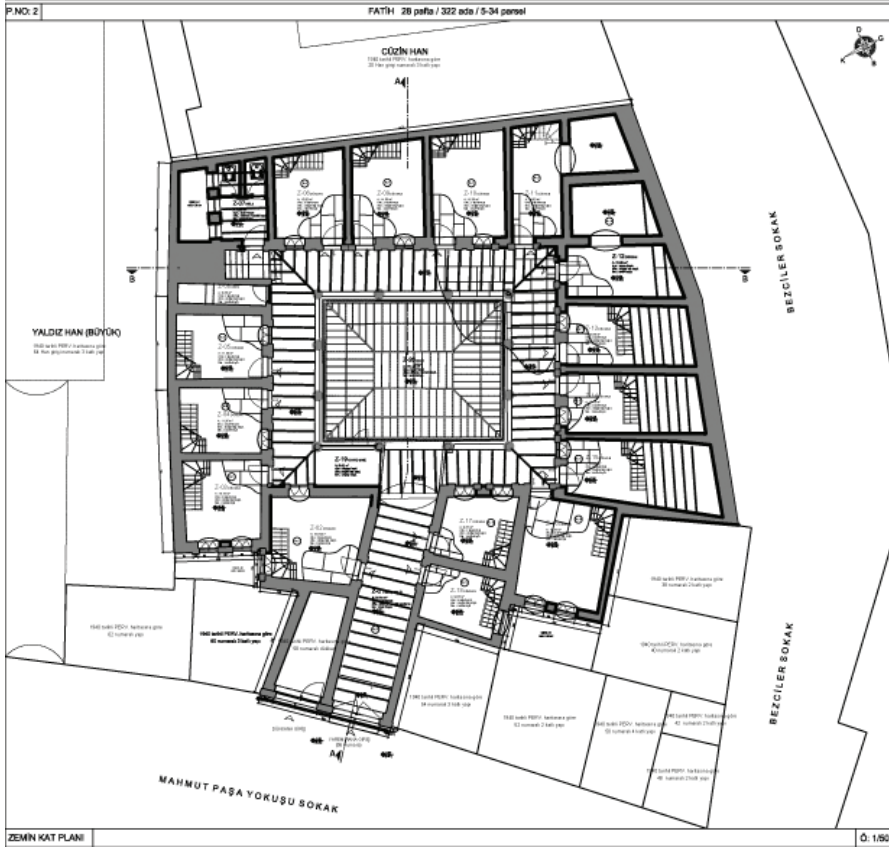
İkinci kattaki farklı hürelere ait özgün pencere ve kapı doğramaları zemin ve birinci katta özgün olmayan doğramalar yerine önerilmiştir (Şekil 24).

Şekil 24. Yarımcı Han Zemin Kat Planı Restitüsyonu(Öztekin, 2016)

Yapının restitüsyon önerisi 20. yüzyıl başındaki durumuna göre hazırlanmıştır. Tüm katlarda dükkan mekanlarını genişletmek amacıyla, hücreler arası geçiş boşluklarının düzensizliği sorununa karşılık, yapı izlerinin ve 1940 tarihli Pervititch sigorta haritası) plan çiziminin irdelenmesi ile bu boşlukların kapatılarak özgün kullanımın getirilmesi önerilmiştir. Buna göre hücre bölümlenmeleri özgün hacimlerine ulaşırken, yapının ışıklık alanları içinde bulunan ve dükkanların asma kata ulaşmaları için uyguladıkları merdivenlerin kaldırılması istenilmiştir.

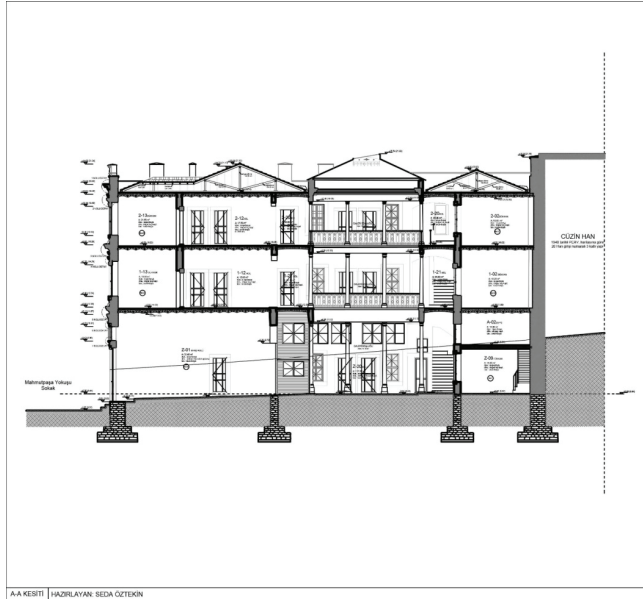
Şekil 26. Yarım Han A-A Kesiti Restitüsyonu(Öztekin, 2016).

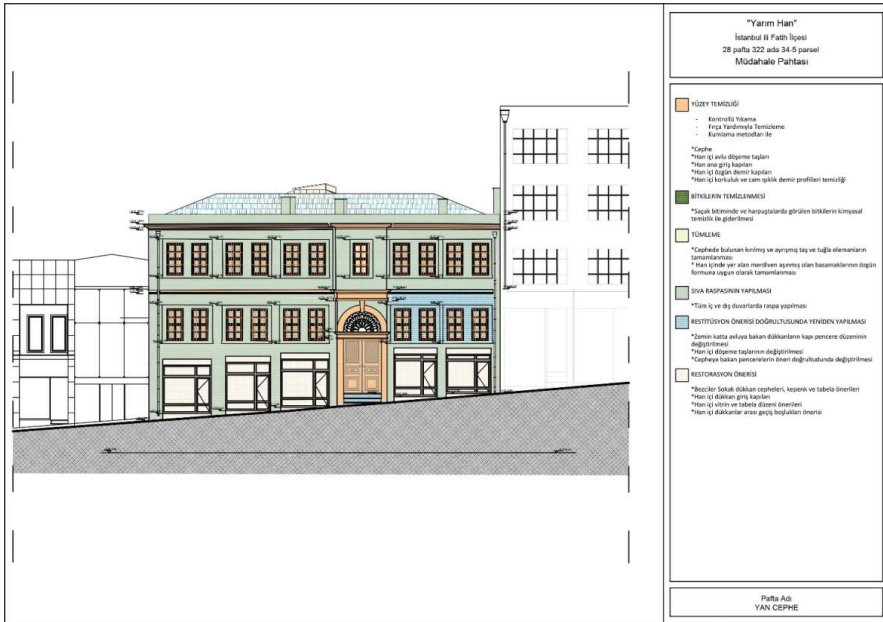
Han içinde iç avluya bakan dükkanlara ait kapı ve pencere doğramaları ile, Mahmutpaşa Yokuşu Sokağı ve Bezciler Sokak cephesine bakan dükkanlara ait doğramaların ve tabelaların kaldırılması uygun görülmüştür. Restitüsyon önerisi hazırlanırken, yapının kendi bünyesinde olan özgün ahşap pencere doğraması, kaldırılacak olanların yerine önerilmiştir. Dükkân doğrama ve kepenkleri için, yapının dönemine uygun olarak ahşap kayıtlı vitrin camı ve kapı detayı geliştirilmiştir (Şekil 27).

Şekil 27. Yarım Han Restorasyon Kararları (Öztekin, 2016)

Han içinde kalan dükkânlara ait kapılar yerine, ikinci katta korunmuş demir kapı detayı incelenmiş ve benzerlerinin uygulanmasına karar verilmiştir. Yapının kimliğini bozan, asma tavan uygulamaları ve seramik kaplama malzemeleri yerine, avluda korunmuş olan doğal taş döşemeler önerilmiştir.
