CLASS 2 MALOKLÜZYONUN LAMİNATE VE TAM SERAMİK RESTORASYONLAR İLE REHABİLİTASYONU: VAKA SUNUMU[‡]

REHABILITATION WITH LAMINATE AND FULL CERAMIC RESTORATIONS OF ANGLE CLASS II MALOCCLUSION: A CASE REPORT[‡]

Dt. Büşra TOSUN*

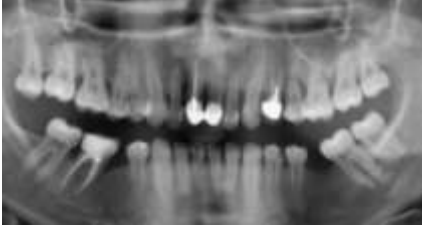
Resim 1. Hastanın başlangıç radyografi

Atatürk Üniversitesi Diş Hekimliği Fakültesi Protetik Diş Tedavisi Anabilim dalına estetik problemlerle başvuran hastanın, öncelikle klinik ve radyolojik muayenesi yapıldı. Yapılan radyolojik muayenede maksiller sağ santral dişinin kanal tedavili ve maksiller sağ ve sol santral dişlerinde kuronların mevcut olduğu görüldü. (Resim 1) Klinik muayenede ise maksiller ve mandibular anterior dişler arasında 4.5 mm overjet ile sonuçlanan Class 2 maloklüzyonu olduğu görüldü. (Resim 2 ve 3) Hastaya ilk olarak ortodontik tedavi seçeneği sunuldu fakat Tip 1 diabeti olduğundan tedavi sonucu kemik kaybı görülebileceği ve iyileşmede gecikme gözlenebileceği söylendiğinde hasta bu tedavi seçeneğini kabul etmedi ve hastanın protetik olarak rehabilite edilmesine karar verildi. Yapılabilecek tedavi seçenekleri hastaya sunuldu ve hastadan bilgilendirilmiş onam formu alınarak tam seramik restorasyon yapılmasına karar verildi.

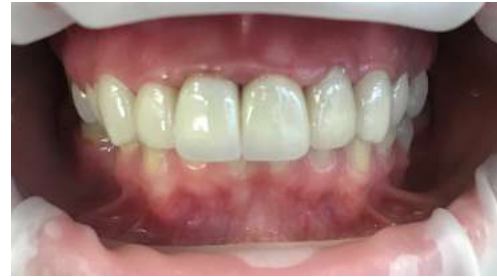
Resim 5. Simante edilmiş restorasyonların ağız içi görünümü

Tam seramik kuronlar ve porselen laminate veneerler lityum disilikat ile güçlendirilmiş IPS E.max porselenden presleme tekniği ile elde edilmiş olup bitmiş veneerlerin ağız içinde gerekli uyumlamaları yapılarak simantasyon işlemine geçildi. Panavia V5 rezin siman setinde mevcut olan K Etchant Syringe ile 5 saniye restorasyon iç yüzeyleri fosforik asit ile pürüzlendirildi, yıkandı ve kurutuldu. Porselen ile rezin siman arasındaki bağlantıyı güçlendirmek için restorasyonların iç yüzeyine Clearfill ceramic primer plus uygulandı. Sonrasında kurutularak restorasyonlar yapıştırma işlemine hazır hale getirildi ve diş yüzeyindeki işlemlere başlandı. Prepare edilen dişler pomza ve lastik yardımı ile polisajlandı, rulo pamuklarla izole edildi. Diş eti sıvısının gingival bölgeye sızmasını engellemek ve yapıştırma işlemi sırasında marjinal bölgenin daha net gözlenebilmesi için dişeti retraksiyon ipleri yerleştirdi. Dişlerin interproksimal kontakları teflon bantlar ile komşu dişlerden izole edildi. Prepare edilen dişlere K Etchant Syringe ile 10 saniye fosforik asit uygulandı, yıkandı ve kurutuldu, asit uygulaması ardından Panavia V5 tooht primer 20 saniye uygulandı ve kurutuldu. Sonrasında rezin siman (Panavia V5, Kuraray Medical, Tokyo, Japan) restorasyon içine uygulanarak kuronlar yerleştirildi, polimerizasyon öncesi artık siman küçük bir bond fırçası ile uzaklaştırıldı ve restorasyonlar üretici firmanın önerileri doğrultusunda her yüzeyden ışıklandı. Teflon bantlar ara yüzeylerden çıkarılarak artikülasyon kâğıdı ile oklüzyon kontrolü yapıldı. Hastaya protezlerinin temizliği ve bakımı ile ilgili oral hijyen eğitimi verildi ve düzenli olarak aylık kontrollere çağırıldı. 3 ay sonra kontrole geldiğinde dişeti sağlığı ile protezinin estetik ve fonksiyonel yönden iyi durumda olduğu belirlendi.

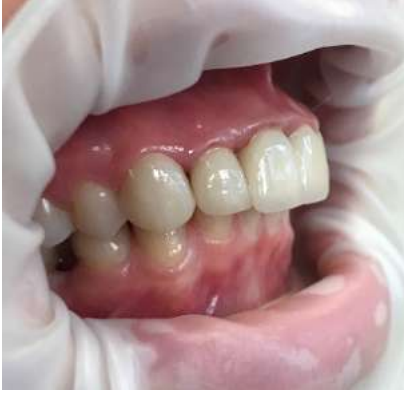
Resim 6. Bitmiş restorasyonların sagittal cepeden görünümü

Vakamızda ortodontik tedavi gereksinimi olan fakat tedaviyi kabul etmeyen hastaya üst anterior kanin dişlerine laminate, keser dişlerine ise cam infiltrate tam seramik restorasyon yapılarak artmış overjet düzeltilmeye çalışılmış ve 1 yıl sonra kontrol randevusuna çağrıldığında hastamız şehir değişikliği yaptığı için kliniğimize gelemediğinden kontrol fotoğrafı alınmamış olup sözel olarak restorasyonlarda kırılma, çatlama ya da herhangi bir şikayetin olmadığını belirtmiştir.
