## ANTALYA MÜSELLİM CAMİ ARKEOMETRİK ANALİZLERİ\* \*\*

## Archaeometric Analyses of Antalya Müsellim Mosque

Ali Akın AKYOL<sup>1</sup>, Negin DERAKHSHAN HOUREH<sup>2</sup>

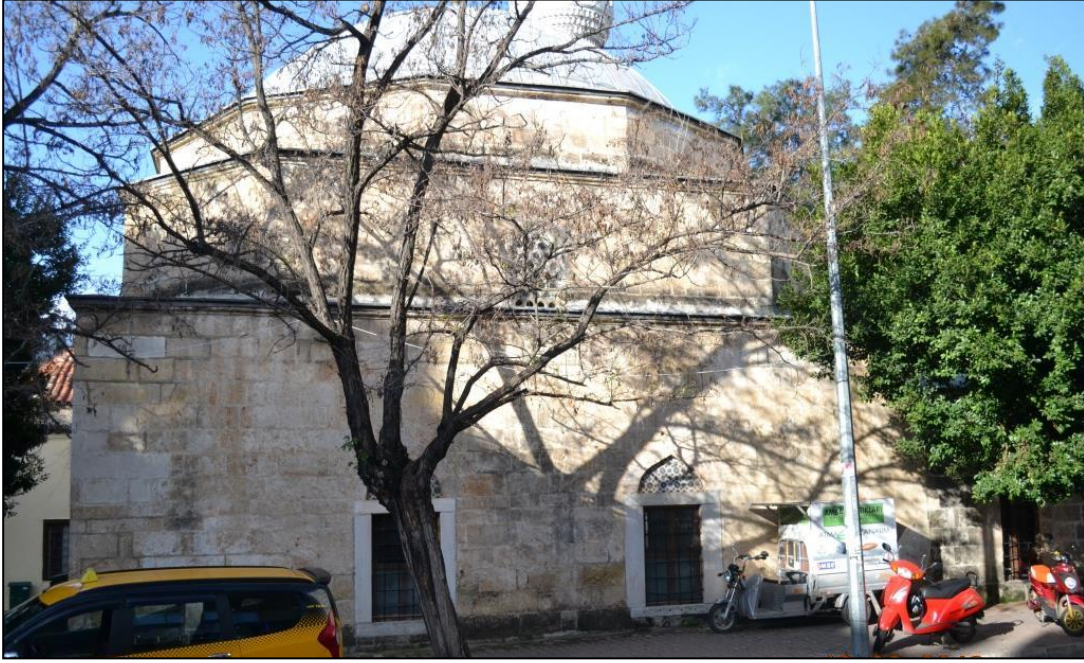
Şekil 1. Müsellim Cami doğu cephesi (üstte) ve hariminden görünüm (Antalya, 12.02.2018)

Müsellim Cami'ye (Şekil 1) ait yapısal ve dekoratif malzemelerden (taş, tuğla, çini, harç, sıva ve pigment/sır) oluşan örnekler önce görsel olarak değerlendirilmiş, fotoğraflanarak belgelenmiş, gruplandırılmış ve analiz edilmek üzere kodlanmıştır (Tablo 1,2).

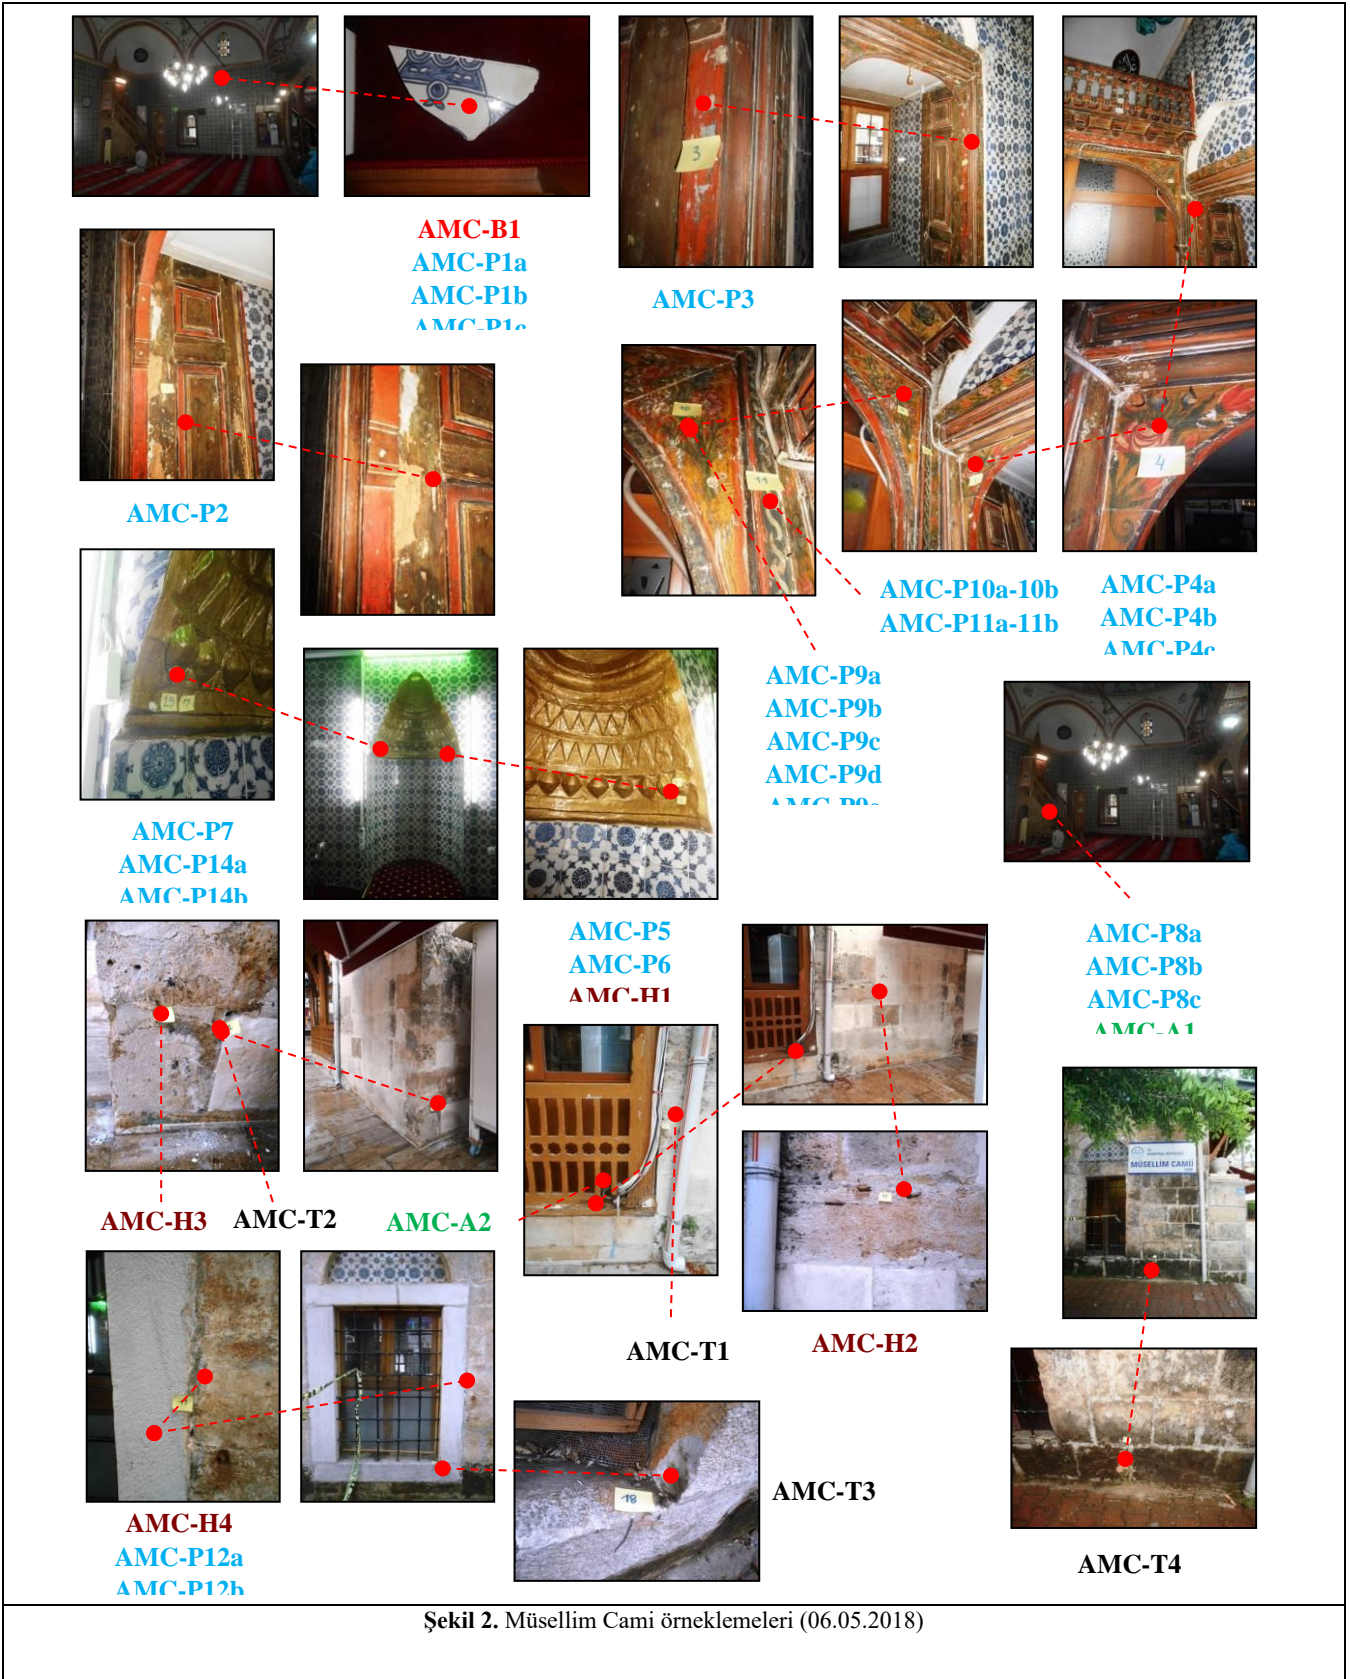
Şekil 2. Müsellim Camii örneklemeleri (06.05.2018)

Müsellim Cami yapısal malzemelerinin arkeometrik incelemeleri<sup>1</sup>; duvar örgülerinin ana yapı malzemesini oluşturan taş ve tuğlalar ile taş/tuğla arası derz ve taş/tuğla yüzeylerinin üzerini kaplayan sıvaların, korkuluk ve cami hariminin ahşap pencere kapakları ile duvar örgüye ait hatılın analizleri ile camiye ait dekoratif örneklerden harim ve kadınlar mahfeli duvarlarını kaplayan özgün/onarım çinileri ile sıva ve ahşap üzeri kalemişi süslemelerin analizlerini içermektedir. Çalışmaya konu olan yapısal ve dekoratif malzeme örnekleri; alanda ve laboratuvar ortamında görsel olarak değerlendirilmiş, malzeme türlerine göre gruplandırılmış, fotoğraflanarak belgelenmiş ve kodlanmıştır (Tablo 1,2 ve Şekil 1,2).

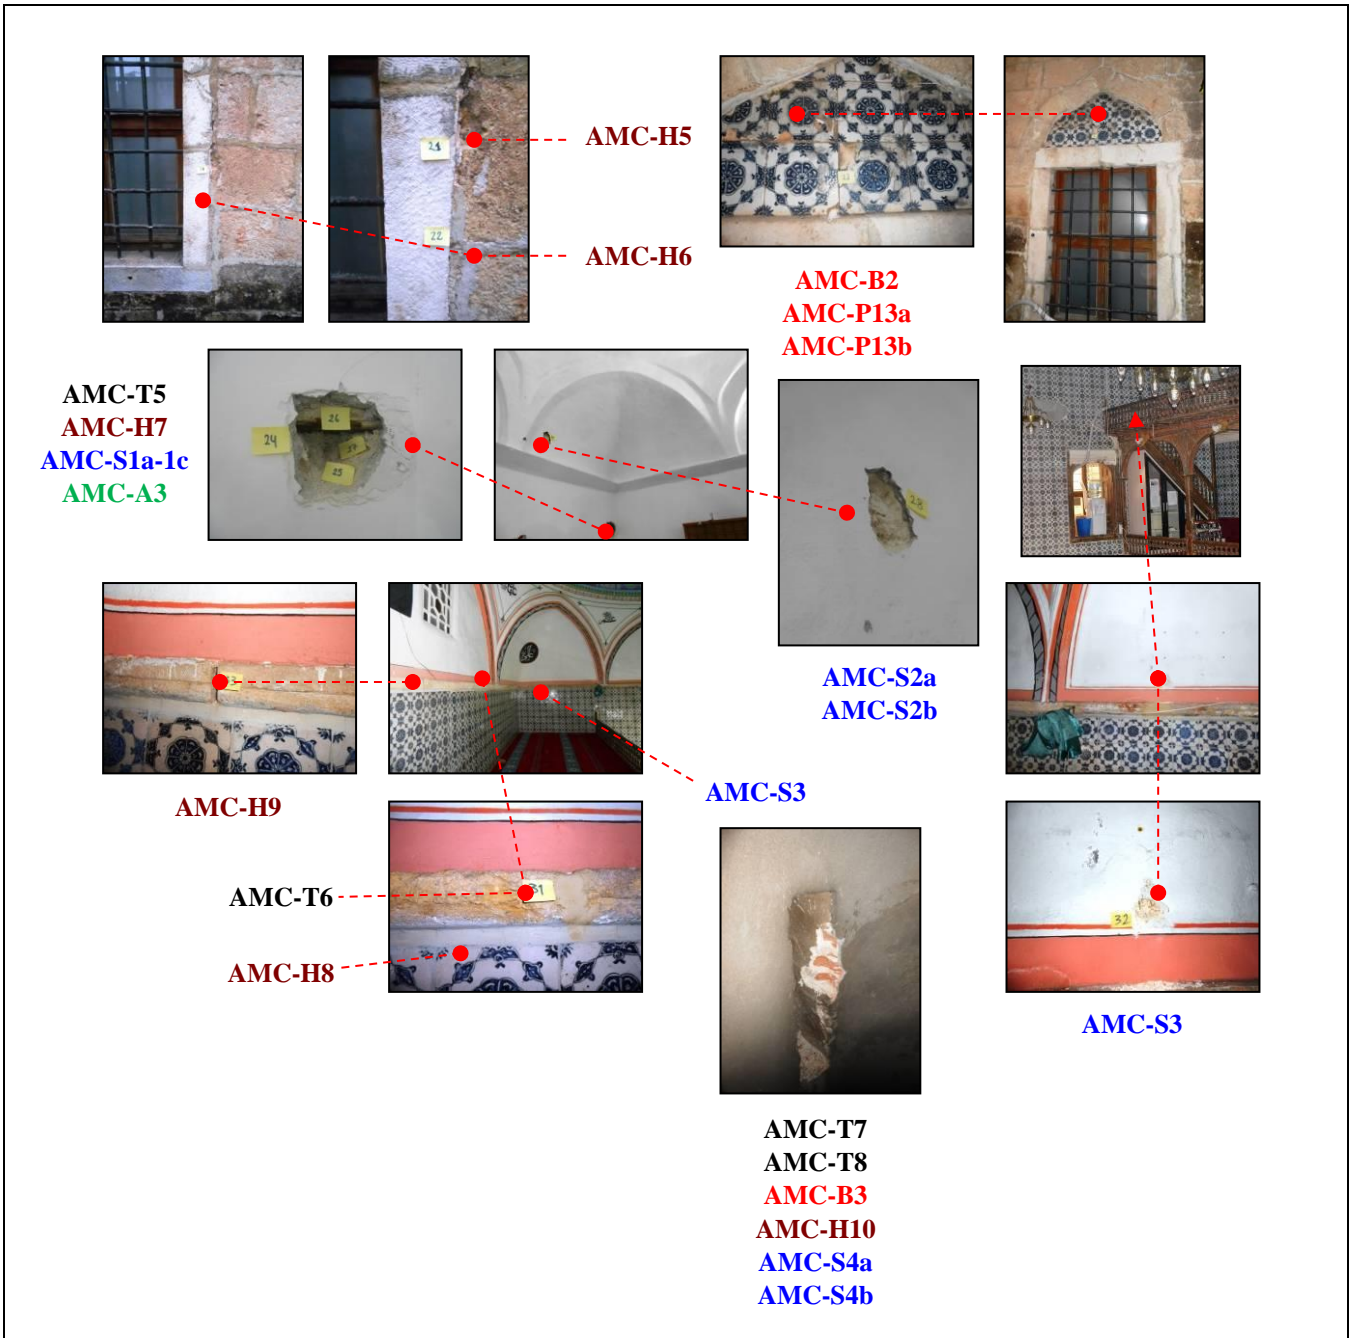
Şekil 2. Müsellim Camii örneklemeleri (06.05.2018) (devam)

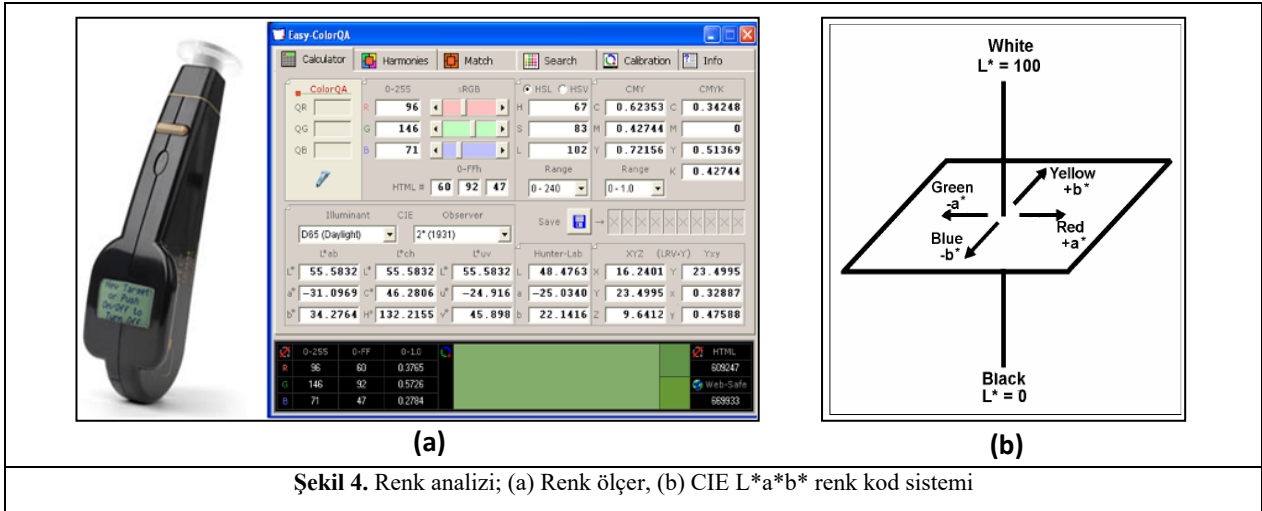
Sır ve pigment örneklerin renkleri de kromamatrik (renk belirleme) analiz ile belgelenmiştir (Tablo 9 ve Şekil 4). Renk analizleri, standart CIE  $L^*a^*b^*$  (Commission Internationale de L'Eclairage) renk sistemi kullanılarak yapılmıştır. (L) değeri rengin açıklık değerini, (+a) değeri renkteki kırmızı yoğunluğunu, (-a) değeri rengin yeşil yoğunluğunu, (+b) değeri rengin sarı yoğunluğunu ve (-b) değeri de rengin mavi yoğunluğunu temsil etmektedir (Ohno, 2007).

Antalya Müsellim Cami harimi ve kadınlar mahfeli duvarlarını kaplayan çinilerin sırları ile sıva ve ahşap üzeri kalem işleri ve boyalardan örneklenen sır ve pigmentlerin renkleri kromametrik analiz ile tanımlanmıştır (Tablo 9 ve Şekil 4). Beyaz, mavi ve siyah renkteki sır örneklerinde (L) renk kodu değeri 9,59 ile 49,90 arasında, (a) renk kodu değeri 0,96 ile 3,81 arasında ve (b) değeri de -12,89 ile 10,83 arasında değişim göstermektedir (Tablo 9). Mavi, kırmızı, yeşil, sarı, pembe, beyaz ve yıldız renkte ve farklı ara tonlardaki pigment örneklerin (L) renk kodu değeri 12,73 ile 59,59 arasında, (a) renk kodu değeri -1,65 ile 21,73 arasında ve (b) değeri de -14,46 ile 26,20 arasında değişim göstermektedir (Tablo 9).

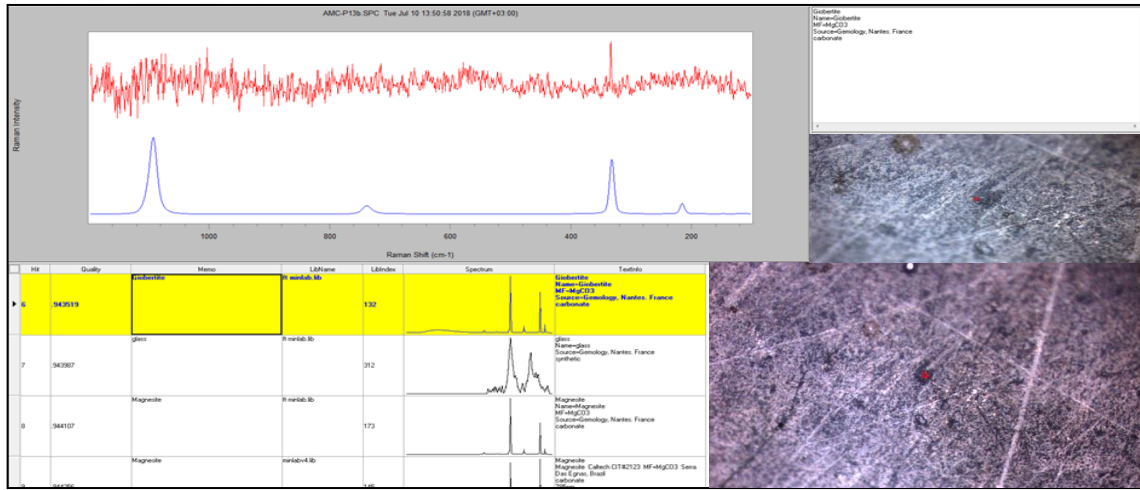
Şekil 5. Sır ve pigment örneklerde Raman analizi; (f) AMC-P13b ve (g) AMC-P13c

Sır ve pigment örnekler içinden seçilen örneklerin kimyasal bileşimleri de Konfokal Raman Mikroskopi analizi ile belirlenmiştir (Şekil 5a-5g). Örneklerin renklerini oluşturan mineraller kullanılan hammadde kaynağını da işaret etmektedirler. Analiz edilen örneklerin bileşimlerini; kırmızı renkli AMC-P3 pigment örneğinde kurşun oksit ( $Pb_3O_4$ ), yeşil renkli AMC-P4c pigment örneğinde orpiment ( $As_2S_3$ ), altın yıldızlı pigment AMC-P5 örneğinde variscite ( $AlPO_4 \cdot 2H_2O$ ), mavi renkli AMC-P12a pigment örneğinde lazurite/lapislazuli ( $Na_5Al_3Si_3O_{12}S$ ), beyaz renkli AMC-P13a çini sırtı örneğinde kuvars ( $SiO_2$ ), mavi renkli AMC-P13b çini sırtı örneğinde giobertite ( $MgCO_3$ ), siyah renkli AMC-P13c çini sırtı örneğinde de kalsite ( $CaCO_3$ ) oluşturmaktadır (Şekil 5a-5g).
