Mimari Restorasyon ve Konservasyon Projelerinde İşçi Sağlığı ve İş Güvenliği Uygulamaları

Occupational Health and Safety Practices in Architectural Restoration and Conservation Projects

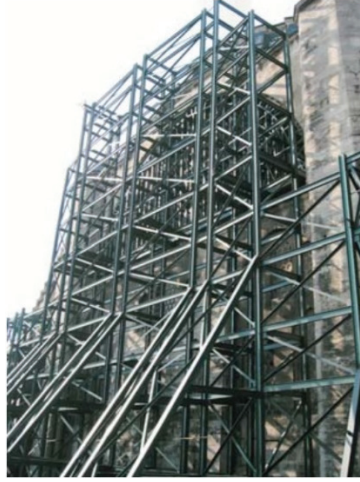
Şekil 1 - Mihrimah Sultan Camii mihrap cephesinde 1999 Kocaeli depremi sonrası kurulan çelik askı sistem ile güçlendirme çalışması [19].

tarafından gerçekleştirilmelidir. Bu kapsamda mevzuatta tanımlı görevlendirmeler (Proje Sorumlusu ve Sağlık ve Güvenlik Koordinatörü) gerçekleştirilmeli ve proje hazırlık faaliyetlerinde İSİG faaliyetleri planlanmalıdır. Projenin gerçekleştirileceği eserde ilk olarak ön risk analizi yapılmalı ve proje başlamadan alınması gereken önlemler belirlenmelidir. Bu başlıkta, projenin meskun mahalde olduğu hallerde kamu güvenliğinin sağlanması için oluşturulacak şantiye alanının sınırlarının belirlenmesi, şantiye giriş çıkış noktalarının tespiti, malzeme düşme riskine karşı alınacak tedbirler vb. önlemler planlanmalıdır. Binalarda taşıyıcı yapı elemanlarıyla birlikte yapısal olmayan malzemelere de yönelik kırılma analizlerinin yapılması gereklidir [18]. Yapılacak ön risk analizinde yapı stabilitesine dair gerekli numuneler alınarak yapıda öncelikle çalışanların güvenliğini sağlamak için güçlendirilmesi gereken alanlar tespit edilmelidir. Şekil 1’de bir güçlendirme örneği görülmektedir.

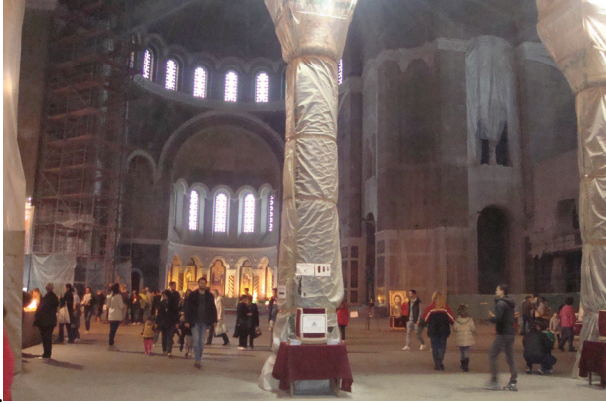
Şekil 4 - Belgrad'taki Aziz Sava Katedrali'nin restorasyon uygulaması sırasında ziyaretçi kabulü

Restorasyon uygulamalarında kimi zaman koruma uygulaması yapılan yapı ya da yapı grubu ziyaretçi kabul etmeye devam edebilir. Bu durumda restorasyon uygulamasındaki sağlık ve güvenlik önlemleri ziyaretçileri de kapsamalıdır. Şekil 4'te bir restorasyon projesinin devam ettiği esnada ziyaretçi kabulüne ilişkin güvenlik önlemleri (malzeme düşmesine engel olmak için ağ, örtü sistemleri, alan temizliği ve sınırlandırması vb.) görülebilmektedir. Sahaya girilirse bile şantiye sınırı tanımının oldukça değişkenlik göstermesi sebebiyle uygulama
