## **Karadere Çayı Taşkını (Araklı -Trabzon)**

## Karadere Creek Flood (Araklı-Trabzon)

Çalışmanın temel amacı, Trabzon ili Araklı ilçesi Çamlıktepe ve Yüceyurt mahallelerinde 18 Haziran 2019 tarihinde yaşanan taşkın/heyelan felaketinin sebeplerini, etkilerini, sonuçlarını, taşkın duyarlılık analizini ve bundan sonraki süreçte yapılması gerekenleri ayrıntılı bir şekilde ortaya koymaktır. Araştırmamıza konu olan havzada yaşanan taşkın/heyelan afetinde 9 kişi hayatını kaybetmiş, 1 kişi kaybolmuş ve 4 kişide yaralanmıştır. Taşkın mali boyutuna bakıldığında ise; Çamlıktepe Mahallesi'nde 7 konut, 1 iş yeri, 1 depo ve 2 kamu binasının yıkıldığı, 11 konut ile 3 iş yerinin ağır hasar aldığı ve 7 büyükbaş, 3 küçükbaş hayvanın telef olduğu tespit edilmiştir. Yeşilyurt Mahallesi'nde de etkili olan taşkında 25 kovan zarar görmüştür. Yeşilyurt'ta 30, Yüceyurt'ta 20, Çamlıktepe'de ise 60 dekar fındık arazisi tahrip olmuştur (URL-2, 2019). İnsan ömrü boyunca yaşadığı zaman diliminde ortamsal özelliklerden ve jeomorfolojik değişimlerden etkilenmiştir. Bu nedenle değişik türde ve yoğunlukta bu ve benzeri felaketlerin bir daha yaşanmaması için önlemlerin bir an önce alınması gerekmektedir. Yapılan

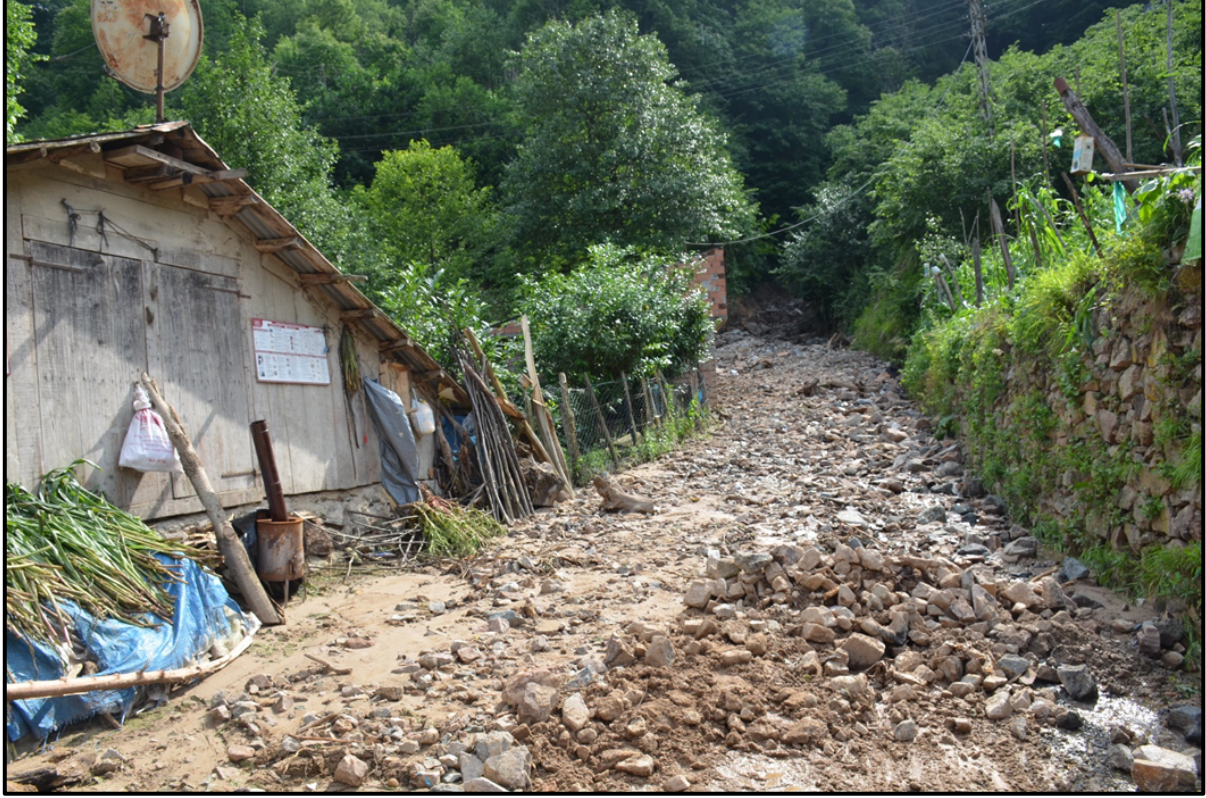
Foto 1. Çamlıktepe Mahallesi'nde taşkınla birlikte gelen anakaya parçaları (Kaynak: Yasir Yıldırım).

Taşkın duyarlılık analiz ve değerlendirmesinde önemli bir diğer parametre sahanın jeolojik durumudur. Çünkü araştırma sahasında bulunan kayaçların cinsi, gözenekliliği, geçirgenliği, tabakaların uzanışı gibi özellikler yağmur sularının yüzeysel akışında önemli bir unsurdur. Alanda magmanın soğumasıyla oluşmuş katılışım kayaçlarının geniş yer kapladığı görülmektedir. Bunlar içerisinde andezit, bazalt ve piroklastik kaya kayaçları % 37,9 (285 km<sup>2</sup>) oran ile en geniş yayılışa sahip olmaktadır (Şekil 4b). Bu kayaçlar içerisinde bazalt, ince unsurlu olmasından dolayı geçirgenliği azdır. Hâliyle sular fazla derinlere sızmadan yüzeysel akışa geçmektedir. Bir diğer önemli kayaç grubunu ise granitoyitler oluşturmaktadır. Granitoyitler çatlaklı ve parçalanabilir bir yapıdadır. Bu nedenle akarsular bu kayacı parçalayıp bünyelerine alması kolaylaşır ve taşkın daha feci boyutlarda olmasına neden olabilir (Foto 1).

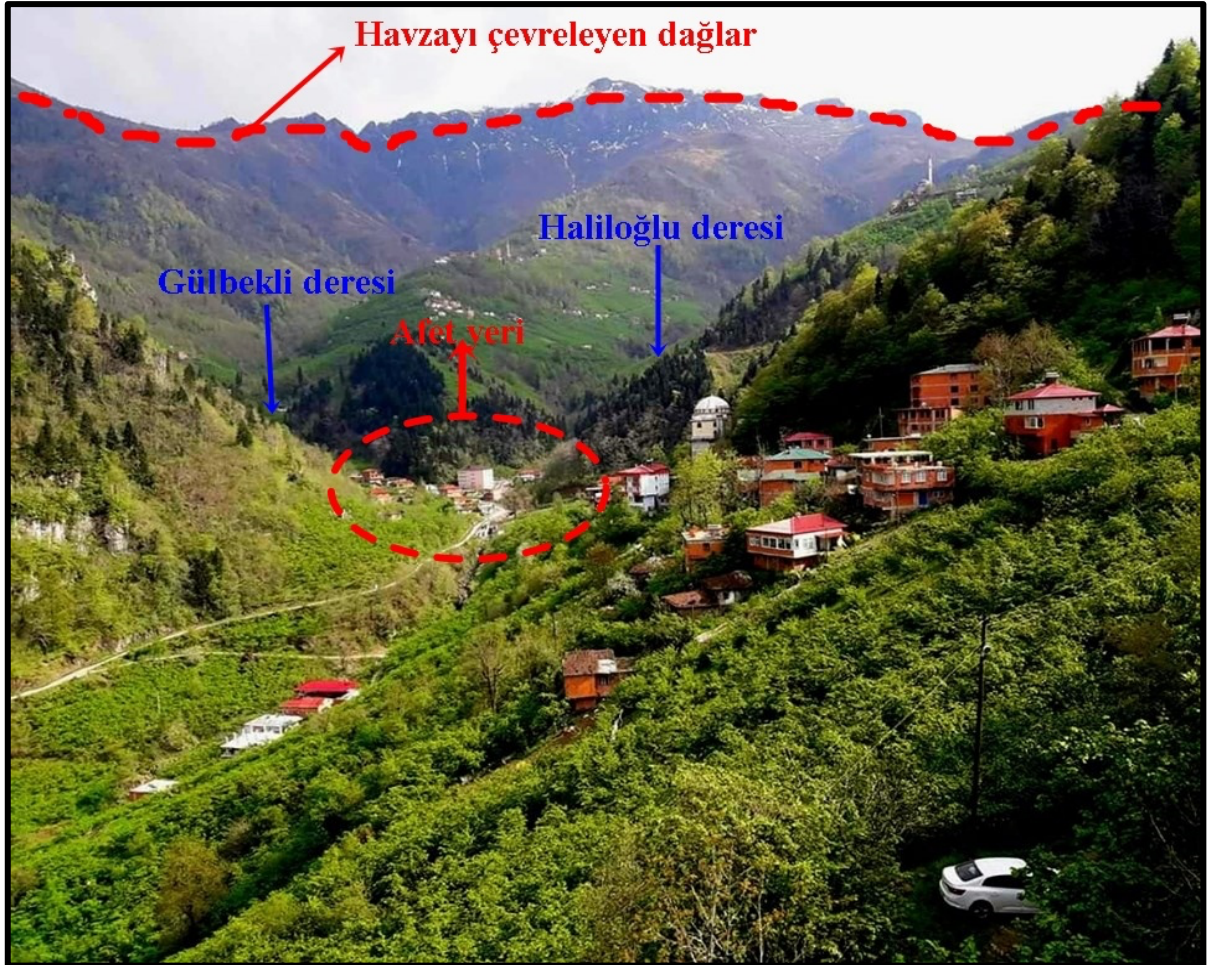
Foto 3. Afetin meydana geldiği yeri yüksek ve dik dağların çevrelemesi nemli hava kütesinin tutulmasına neden olmaktadır. Yağmurun büyük kısmının havza içerisine düşmesini de beraberinde getirmektedir (URL-4, 2019).

Taşkının meydana gelmesinde etkili olan bir diğer parametre **yükselti**dir. Yükselti havzanın iklimini etkileyerek dolaylı yoldan bir etki yapmaktadır. Havzanın güney sınırında yükselti 2500-3000 m arasındadır. Saha kıyından itibaren hemen yükseldiği için denizden gelen nemli hava yükselerek ani yağışlar oluşturabilir (Şekil 6a). 18 Haziran’da taşkının meydana geldiği alt havzaya kuş bakışı bakıldığında arı kovanına benzer bir görüntü oluşturmaktadır. Buna binaen nemli hava kütlesi havzanın içerisine girip yığılmaktadır. Yığılan hava kütlesi yoğunlaşarak yağışın büyük kısmının havza içerisine düşmesine ve Gülbekli ile Haliloğlu derelerinin debisini artmasına neden olmuştur (Foto 3).

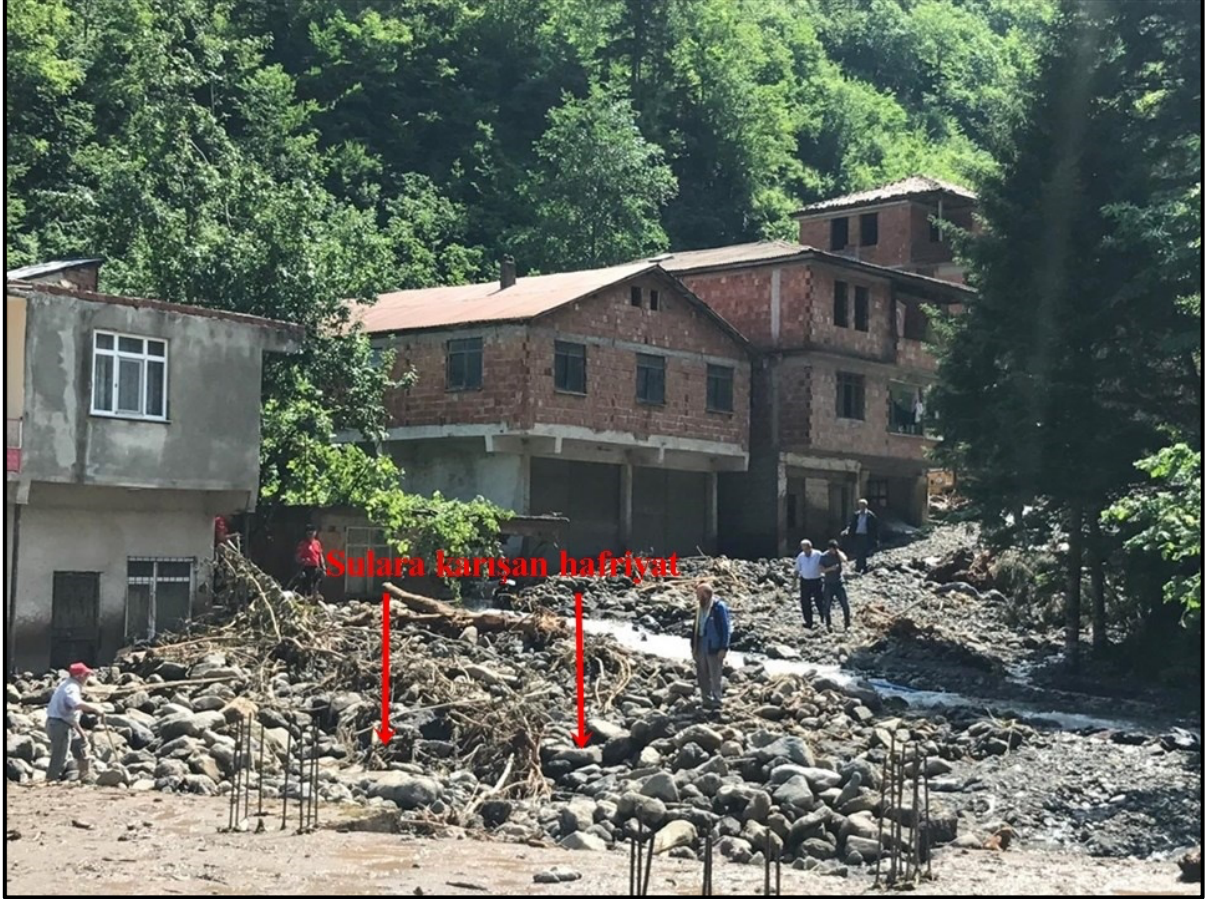
**Foto 4.** Akarsularla birlikte gelen hafriyat evlerin alt katlarına dolup evleri kullanılamaz hâle getirmiştir (URL-4, 2019).

Çalışmada kullanılan bir diğer parametre ise akarsu yakınlık analizidir (Şekil 6b). Karadeniz Bölgesi içerisinde yerleşmeler dağınık bir yapıdadır. Çoğu yerde de yerleşmeler daha çok akarsu boylarında ya da eğimin az olduğu kıyı alanlarında yoğunlaşmaktadır. Akarsu kenarlarında kurulan yerleşim yerleri ile açılan yollar, sel ya da taşkın oluştuğunda etkilenecek ilk yerlerdir. Çalışma sahasında akarsu kenarlarında yer alan evler taşkın ile birlikte en fazla zarar görmüş yapılardır. Bu durumu 18 Haziran’da meydana gelen taşkın afeti göstermiştir (Foto 4).

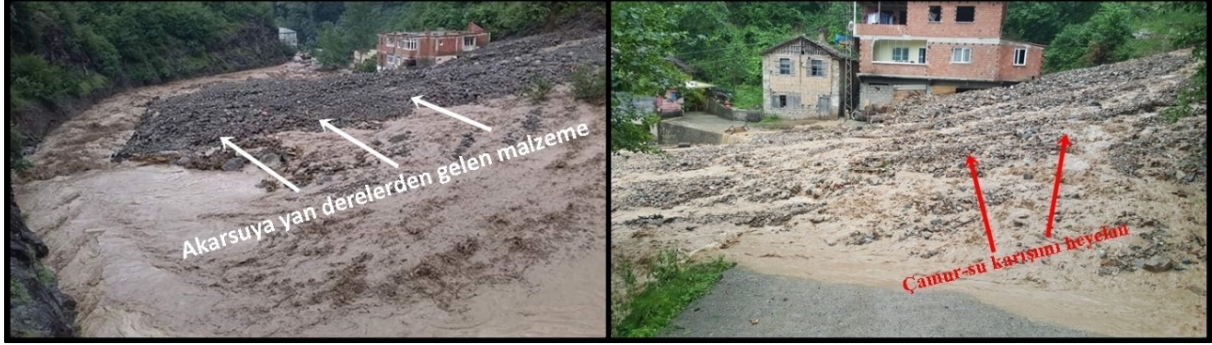
**Foto 5.** Ani olarak gelişen yağışlar tonlarca malzemeyi birikinti konisi gibi evlerin ve yolların kenarında biriktirmiştir (Foto: Yasir Yıldırım).

18 Haziran 2019 tarihinde yaşanan taşkın afetinde tahribin son derece büyük olmasında insan faaliyetleri oldukça etkilidir. İnsanların yerleşim yerlerini akarsuların çok yakınına kurmaları, temel ile yol açma çalışmalarında çıkan hafriyatın dere yatağına boşaltılması ve köprülerin akarsu debilerine, yatağına uygun şekilde yapılmaması 11,1 km<sup>2</sup>’lik küçük bir alana sahip alt havzada tahribi arttırmıştır. Afetin meydana gelişi şu şekilde düşünülmektedir: Çamlıktepe ve Yüceyurt mahallelerine kuş bakışı bakıldığında arı kovanına benzer şekilde dağlarla çevrili bir kabul havzası görünümündedir. Kuzeybatıdan gelen nemli hava kütlesi bu kabul havzasında yığılıp ani yağış başlatmıştır. Yağmur suları seyelan şeklinde gelişigüzel akış kanalına doğru yönelmiştir. Bu sırada meydana gelen heyelan, Haliloğlu ve Gülbekli akarsularının önünü kapatmış, göllenmeyi başlatmıştır (Foto 5). Göllenen sular bir barajın patlaması gibi akış kanalı boyunca akarken dere kenarındaki irili ufaklı katı unsurları (hafriyat) toplayıp bünyesine katmıştır. Akış kanalından aşağıya doğru taşınan ve sürüklenen unsurlar köprü kenarlarında, eğimin azaldığı yerde birikerek birikinti konisine benzer şekil oluşturmuştur. Bu birikinti konileri üstünde hem su akışı hem de enkaz birikimi devam etmiş süreç boyunca da yerleşmeler tahrip olmuştur. Sonrasında can ve mal kayıpları yaşanmıştır (Foto 6).

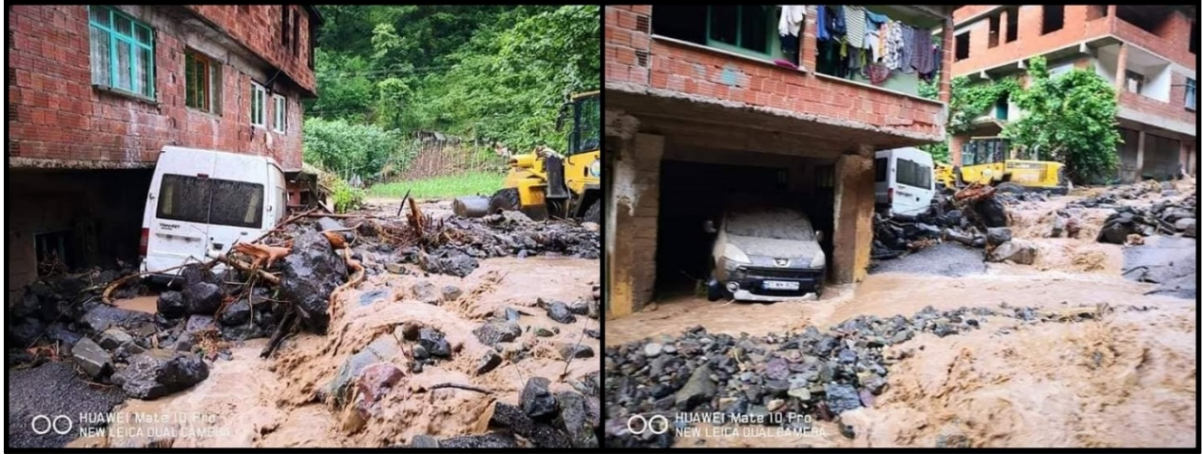
**Foto 6.** Taşkın afeti can ve mal kayıplarına neden olmuştur (URL-4, 2019).

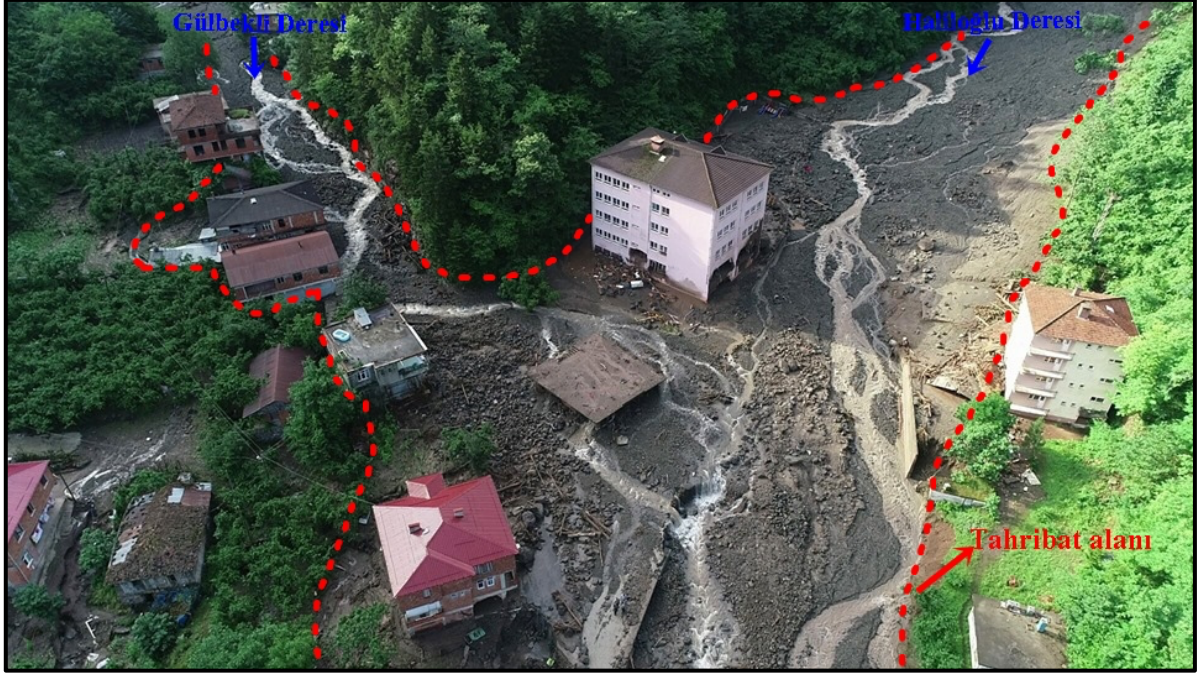
**Foto 7.** Çamlıktepe Mahallesi'nde konutların taşkın yatağına kurulması afetin bilançosunu arttırmıştır (URL-5, 2019).

Taşkın duyarlılık haritasının oluşturulmasında kullanılan son parametre ise akarsu birleşim noktalarıdır (Şekil 6c). Akarsu kollarının birleşerek daha kuvvetli hale geldiği alanlarda afetin daha fazla olduğu görülmüştür. Özellikle çalışmanın da konusunu oluşturan 18 Haziran afeti akarsuyun birleşim alanında meydana gelmiştir (Foto 7). Gülbekli ve Haliloğlu dereleri getirdikleri malzemeleri birleşim noktasından itibaren biriktirmeye başlamıştır. Başta okul olmak üzere ev, dükkân ve yolları kullanılmaz hale getirmiştir (Foto 8).

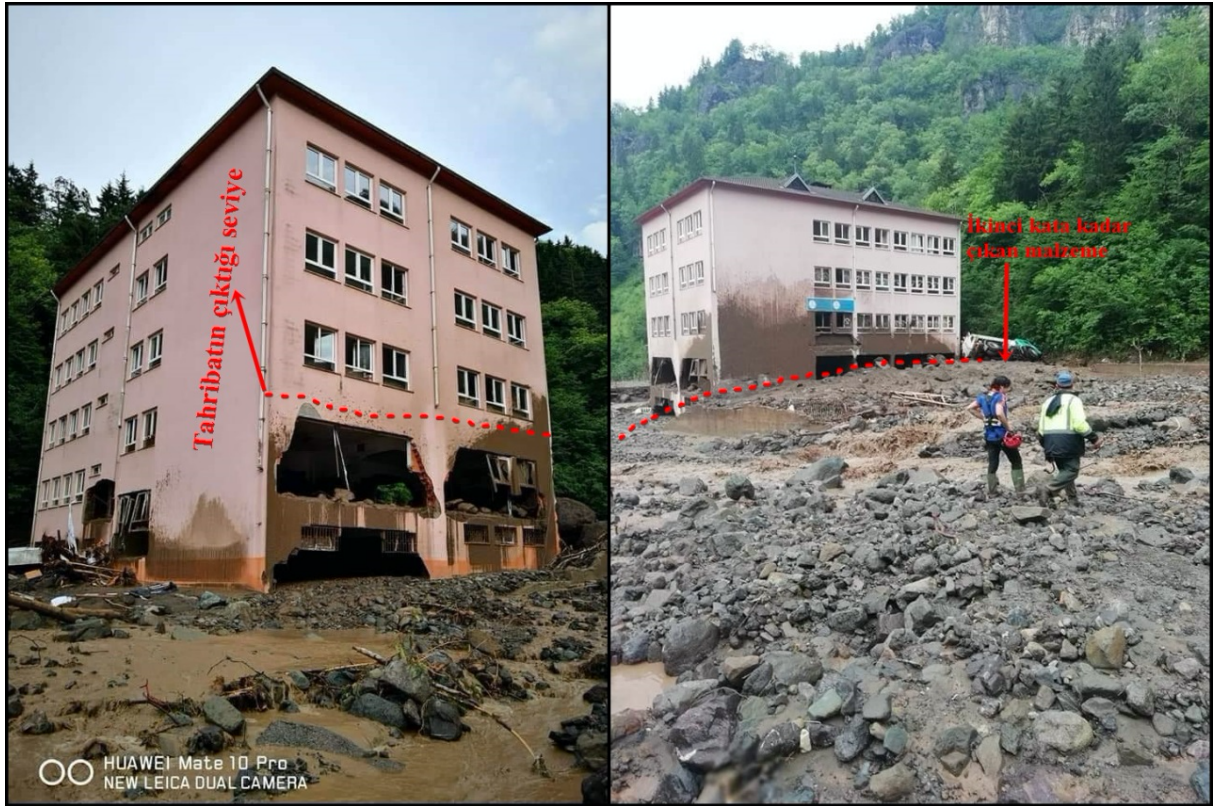
**Foto 8.** Çamlıktepe Mahallesi'nde tahrip olan okulda gelen malzeme 2. kata kadar ulaşmıştır (URL-4, 2019).
