Araştırma Makalesi / Research Paper

Arkeolojik Buluntuların Sergilenmesi ve Korunmasında Yeni Yaklaşımlar

New Approaches for Exhibiting and Protecting Archeological Findings

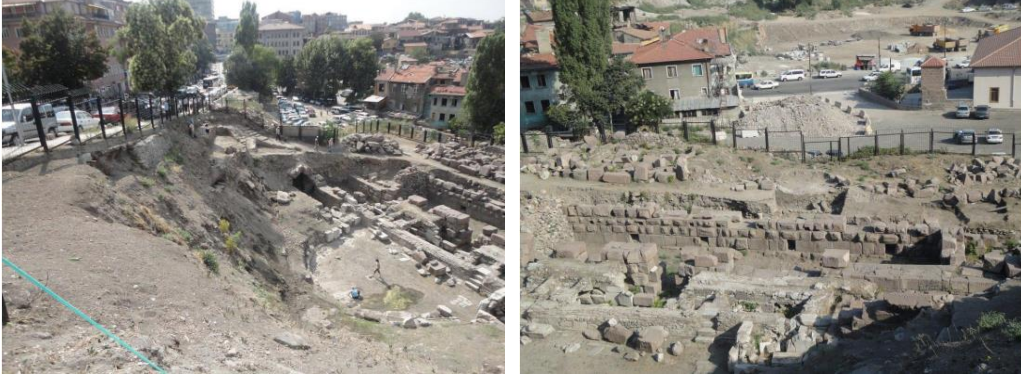
Arkeolojik alanın çevresinin tellerle çevrili olmasına rağmen, kent kullanıcılarının bu alana çöplerini bırakmalarının ve alanda bulunan taşlara zarar vermelerinin önüne geçilememiştir. Ayrıca arkeolojik alan evsiz insanların sığınak amaçlı kullanımıyla tahrip edilmeye devam etmektedir (Demirdağ, 2017). Kente ve kentlinin yaşamına katılmadığı için kentten kopuk niteliksiz bir alan halini almıştır (Şekil 1).

Şekil 1. Antik roma tiyatrosu ve çevreyle ilişkisi (Demirdağ, 2017)

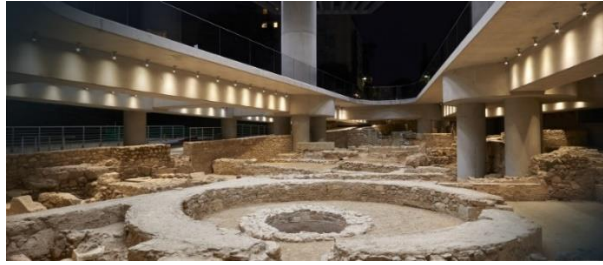
Arkeolojik buluntular, MÖ 4. yy'dan 12. yy'a kadar yaşanmışlıkları göz önüne sermektedir. Arkeolojik kalıntılar içerisinde sokaklar, konutlar, hamamlar, atölyeler ve mezarlar bulunmaktadır (Şekil 5-8). Kalıntıların arasında en iyi korunanlar geç antik döneme ait olanlardır (URL-2, 2020).

Şekil 4. Akropolis Müzesi'nin altındaki arkeolojik buluntular (URL-2, 2020)

Dolaşım aksı, şehrin sokaklarından farklı dönemlere ait arkeolojik kalıntıların bulunduğu tarihi dünyaya götüren mekân deneyimi sağlamaktadır (Şekil 4). Ziyaretçinin müze içindeki rotası ile bir döngü oluşturularak arkeolojik kazılardan uzanan mimari ve tarihi bir gezinti yeri sağlayıp, ziyaretçiler Roma dönemine geri döndürülmüştür (URL-1, 2020).

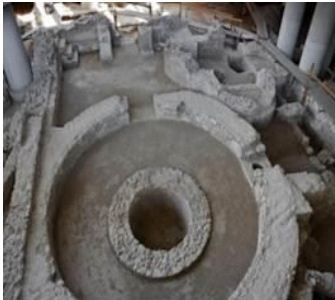
Şekil 5. Üç nişli oda ve E yapısının dairesel kule holü, MS 6. yy başı (URL-2, 2020)

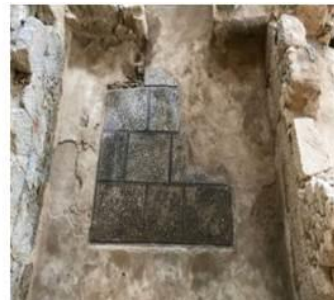
Şekil 6. Evin andronu, MÖ 5. yy (URL-2, 2020)

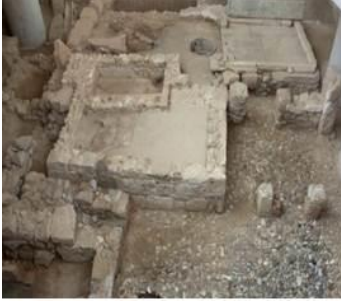
Şekil 7. Küçük bir özel hamam kalıntısı, MS 2. yy (URL-2, 2020)

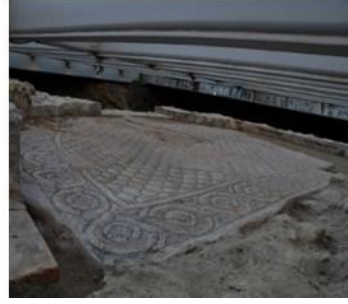
Şekil 8. Z binası girişinin mozaik zemi, MS 5. yy ortası (URL-2, 2020)

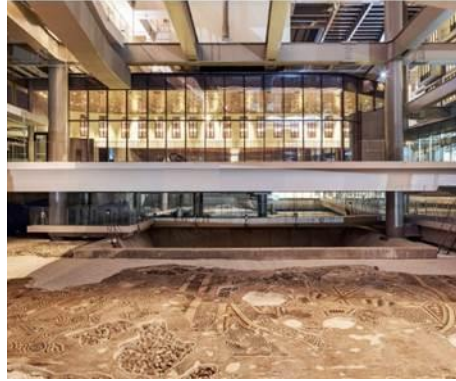
Geleneksel otel tasarımında çoğunlukla zemin katta yer alan restoran, gece kulübü, spor salonu ve yüzme havuzu gibi ortak alanlar çatı katına yerleştirilmiştir. Alt katta, buluntuların yaklaşık 15 m yukarısında, çelik kirişlerle bir ızgara yapısı inşa edilmiştir. Prefabrik otel odası modülleri, bu sistemin üzerine aralıklarla yerleştirilmiştir. Odaların hemen altında, arkeolojik kalıntıların yaklaşık 10 m yukarısında, otel lobisi tasarlanmıştır. Her katta devam eden mekanlar arası akışkanlık ve geçirgenlik ile arkeolojik sit alanına çeşitli görsel bağlantılar sağlamıştır (URL-3, 2020). Kalıntıların birkaç metre üzerinde, yapıyı şehir merkezine bağlayan bir arkeoloji müzesi tasarlanmıştır. Müzede asma köprü ve rampalardan oluşan sirkülasyon ağı kalıntılara göre düzenlenmiştir. Müzede ziyaretçiler tarafından herhangi bir fiziksel temas olmaksızın kalıntıların yakın mesafeden izlenebilmesi sağlanmıştır (URL-3, 2020).

Şekil 9. Antakya Müze Oteli (URL-3, 2020)

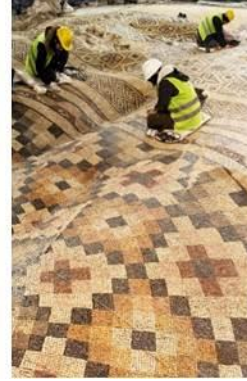
Otelin altında bulunan Necmi Asfuroğlu Arkeoloji Müzesi'nde Roma Dönemi'ne ait, çeşitli büyüklükteki taban mozaikleri yerinde sergilenmektedir. Müze bu özelliğinden dolayı dünyadaki sayılı örneklerden biridir (URL-4, 2020). Mozaikler arasında Pegasus Mozaği olarak adlandırılan MS 2. yy Roma Dönemi villasına ait taban mozaği bulunmaktadır (Şekil 10). Mozaik dört panele ayrılmıştır. Mozağin ana panelinde mitolojik kanatlı at Pegasus ve onu bir törene hazırlayan üç peri ana figürleri bu-

lanmaktadır. Ana panelin altında yer alan diğer üç panelde ise ilham perilerinden biri olan Kalliope ile yazar Hesiodos'un karşılaşması anlatılmaktadır. "Dünyanın en büyük tek parça mozaği" olarak kabul edilen, 1050 m² büyüklüğündeki mozaik Pegasus Mozaği'nin hemen yanında bulunmaktadır (URL-4, 2020).

- Antakya Müze Otel kalıntılarının üst katmanında otel odaları bulunduğundan gelecekteki genişletmeler ve kaldırmalar durumunda uyarlanabilir değildir.
- Otel, klima yoluyla sıcaklık ve nem üzerinde kontrol sağlamaktadır.
- Yapı orijinal kalıntılarla uyumlu değildir. Orijinal kalıntılardan ayırt edilebilir bir tasarım yapılmıştır. Tamamen tersine çevrilebilir ve daha fazla hasara neden olmayan çözümler kullanılmıştır.

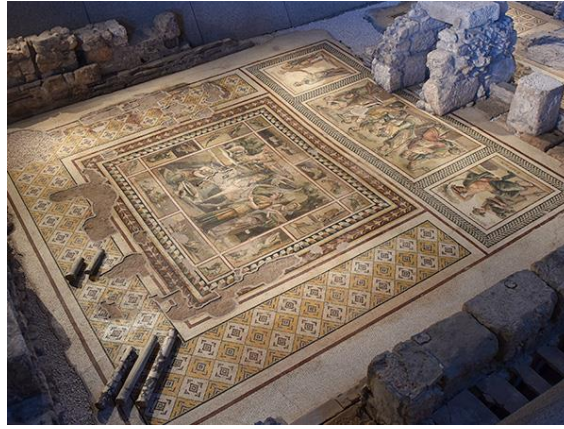
Şekil 10. Pegasus Mozaïği (URL-5,2020)

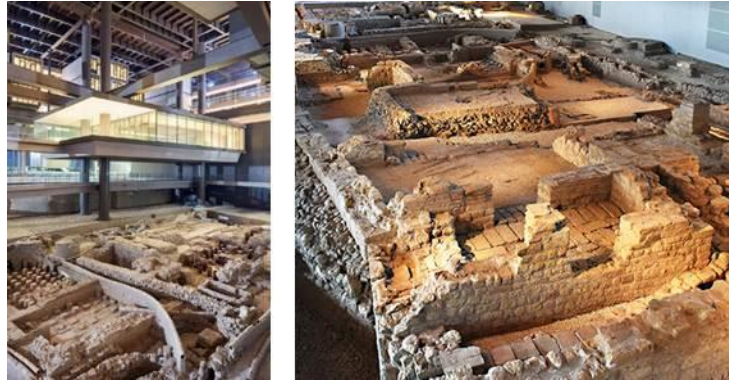
Kazılarda 5. yüzyıldan kalan hamamlar ortaya çıkmıştır (Şekil 11). Bu hamamlar Romalıların masaj ve yemek keyfi yapmak için toplandıkları önemli sosyal

mekanlarındandır. Hamam sakinleri ılık ve soğuk su odalarında (Tepidarium ve Frigidarium) bir araya gelerek sosyalleşiyorlardı (URL-5,2020).

Şekil 11. Roma Hamamları (URL-5, 2020)

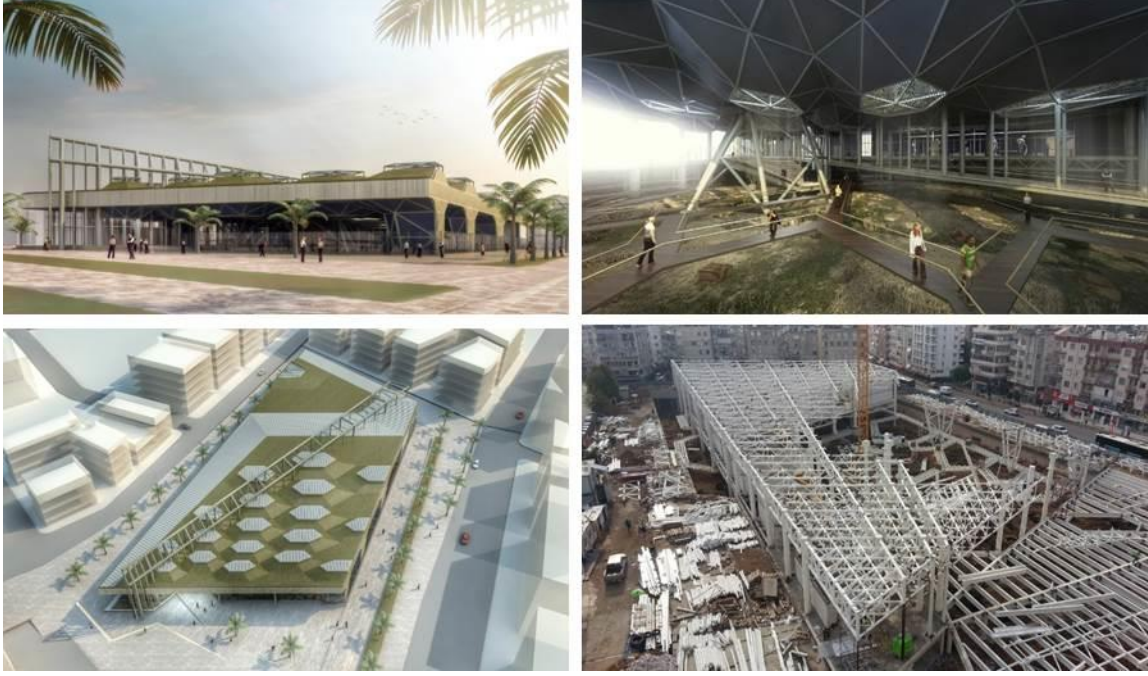
Pazarı, Antalya Kültür ve Ticaret Merkezi ile yeniden canlandırılmak istenmiştir (URL-7, 2020). Antalya Doğu Garajı Kültür ve Ticaret Merkezi'nde festival çarşısı, çok katlı pazar yeri, konser ve tiyatro salonu, yeme içme alanları bulunmaktadır. Beş katlı kompleksin ilk iki katında pazar yeri, 3. ve 4. katlarında festival çarşısı, en üst katta ise yeme içme alanları yer almaktadır. Antalya Kültür ve Ticaret Merkezi'nde kültürel ve sanatsal organizasyonların yanı sıra geleneksel çarşı kültürünün yaşatılması hedeflenmektedir. Komplekste 680 kişilik bir tiyatro salonu, Antalya Şehir Konservatuvarına ait 20 derslik, sanat galerileri, prova stüdyoları ve çeşitli atölyeler bulunmaktadır (URL-8, 2020).

Şekil 12. Antalya Nekropol Alanı Kültür ve Ticaret Merkezi Projesi (URL-6, 2020)

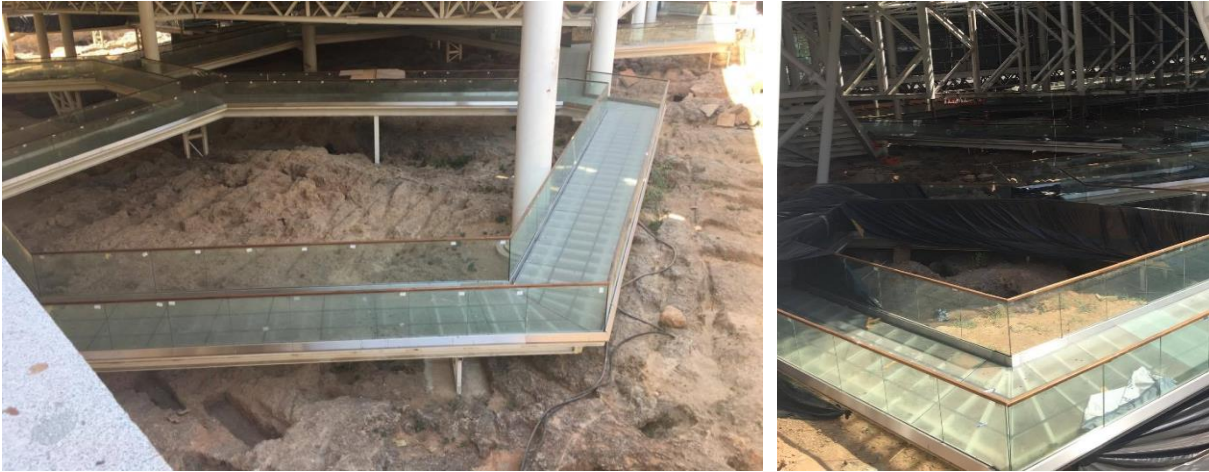
hem kentte yaşayanlar hem de turizm açısından bir çekim noktası oluşturulmuştur. Nekropol alanında ortaya çıkarılan mezarlar 3 tipte gruplandırılmıştır (Şekil 13). Bu mezar tipleri; sandık mezarlar, khamosorion mezarlar ve dromoslu oda mezarlardır (Tosun ve Akman, 2011).

Şekil 13. Nekropol Alanı (Göküz, 2020)
