Doğru akım uygulanan betonlarda donatı çapının hızlandırılmış korozyon başlangıcına etkisinin araştırılması

Investigation of the impacts of reinforcement steel's diameters on accelerated corrosion beginning for the concretes to which direct current applied

Araştırma Makalesi / Research Article

Bolvadin Meslek Yüksek Okulu, İnşaat Bölümü, Afyon Kocatepe Üniversitesi, Türkiye
(Geliş/Received : 12.11.2020 ; Kabul/Accepted : 15.07.2021 ; Erken Görünüm/Early View : 27.07.2021)

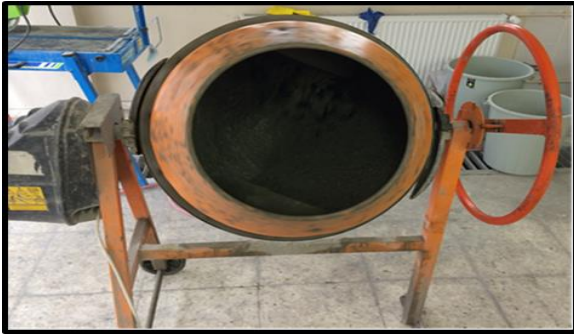
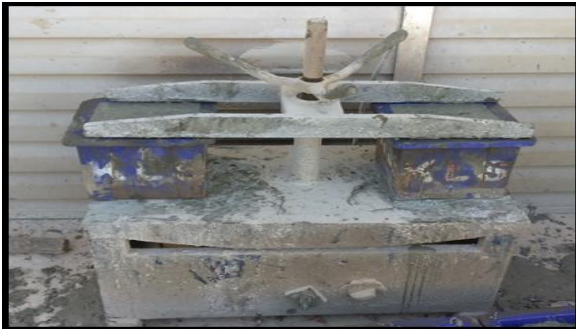
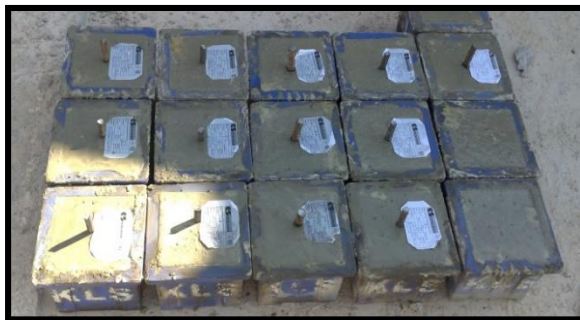
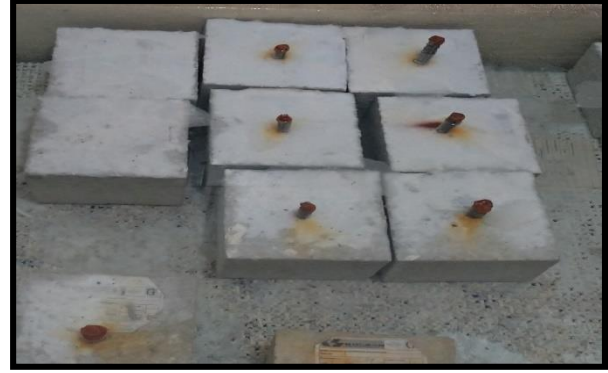
Şekil 1. Beton üretim aşamaları a- betonun karıştırılması, b- betona titreşim uygulanması, c- betonun içerisine donatı yerleştirilmesi, d- betonun kür edilmesi (Concrete production stages; a- mixing concrete, b- applying vibration to concrete, c- placing reinforcement steel in concrete, d- curing concrete)

Beton üretimi 300 dozajlı; su/çimento oranını 0,60 olarak tasarlanmış olup, kapasitesi yaklaşık 250 lt olan beton karıştırıcısı ile karıştırılmıştır (Şekil 1a). Sonrasında 15cm' lik küp boyutlarındaki polyester kalıplara konularak titreşim uygulanmıştır (Şekil 1b). Birim hacimdeki bileşen miktarları Çizelge 2' de gösterilmiştir. Karışım hesapları agreganın doygun yüzey kuru ağırlıkları belirlenerek hazırlanmıştır. Beton karışımlarında kullanılan kırma kumun (0-4mm), ince agrega olarak kullanılan kırma taşın (4-11,2mm) ve iri agrega olarak kullanılan kırma taşın (11,2-22mm) özgül ağırlıkları sırasıyla 2,68 ve 2,69 ve 2,70 olarak ölçülmüştür. Betona kıvam kazandırmak amacıyla % 1 oranında Polisan marka hiper akışkanlaştırıcı konulmuştur. Kullanılan hiperakışkanlaştırıcı tipi sentetik-dispersiyon sıvı olup yoğunluğu 1,23 kg/dm^3 'tür. Betonların kıvam sınıfı S4 olup slump (çökme) değeri 17,5 cm olarak ölçülmüştür.

Hazırlanan betonlar 15cm küp boyutundaki kalıplara yerleştirildikten hemen sonra numunelerin orta kısımlarına çapları sırası ile $\varnothing 12$, $\varnothing 14$ ve $\varnothing 16$ olan donatılar yerleştirilmiştir (Şekil 1c). Donatılar yerleştirilirken donatıların 12cm' lik kısmı beton içerisine gömülmüştür. 1 gün oda koşulunda bekletilen numuneler daha sonra kalıplardan çıkartılarak 28 gün süreyle kirece doygun 20 °C suda kür edilmiştir (Şekil 1d). Korozyona uğratılmış ve kontrol numuneleri üzerinde basınç testi uygulanmıştır. Kontrol numunelerinin ve betonun içerisinde meydana gelen hızlandırılmış korozyon testi uygulanmış numunelerin basınç dayanımları sırasıyla 56,79 MPa ve 47,32 MPa olarak ölçülmüştür.

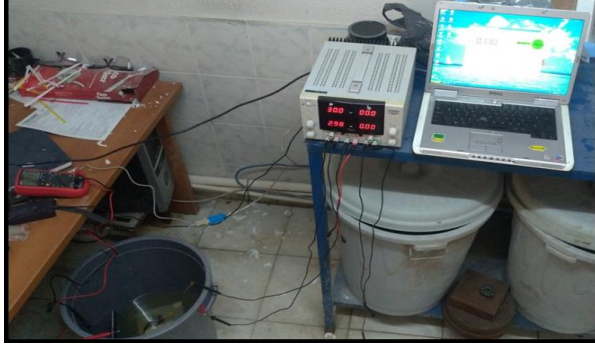
Şekil 2. Hızlandırılmış korozyon düzeneyi (Accelerated corrosion mechanism)

Hızlandırılmış korozyon düzeneği hazırlamak için 30 V kapasiteli DC güç kaynağına, numune kovasına, % 3,5' lik NaCl çözeltisine, solüsyon içerisine yerleştirilecek 20cm x 20cm boyutlarında bakır levhalara, beton üzerinden geçen akımı ölçmek için bilgisayar bağlantı özelliği olan ampermetreye ve verileri kaydetmek için bilgisayara ihtiyaç duyulmuştur. Güç kaynağının pozitif kutbu (+) beton içerisindeki donatıya, negatif kutbu (-) solüsyon içerisindeki bakır levhaya bağlanmıştır. Sonrasında DC güç kaynağı 30 V' a ayarlanarak beton numuneler DC gerilime maruz bırakılmıştır. Verileri kaydetmek amacıyla ampermetrenin bir ucu beton içerisindeki donatıya, diğer ucu ise solüsyon içerisindeki bakır levhaya bağlanmış ve beton üzerinden geçen akımlar ölçülmeye başlanmıştır. Beton içerisindeki donatıların üzerinden geçen akımlar 60 saniye aralıklarla kaydedilmiştir. Hazırlanan deney düzeneği Şekil 2' de gösterilmiştir. Betonun içerisinde gerçekleştirilen hızlandırılmış korozyon deneyi, betonda yaklaşık 3mm çapında çatlak oluşup, çelik donatının üzerinden 3 Amperin üzerinde akım geçince sonlandırılmıştır (yaklaşık 14 gün). Betonun dışarısında gerçekleştirilen donatı korozyon deneyleri ise yaklaşık 8 saatte tamamlanmıştır.

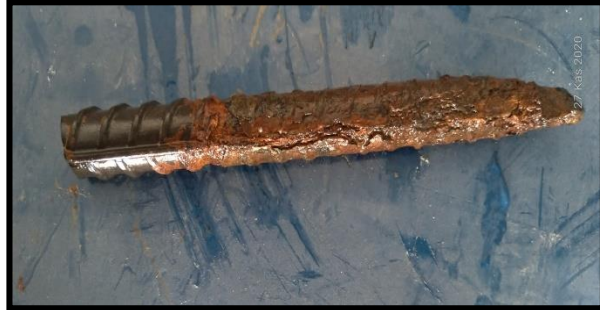
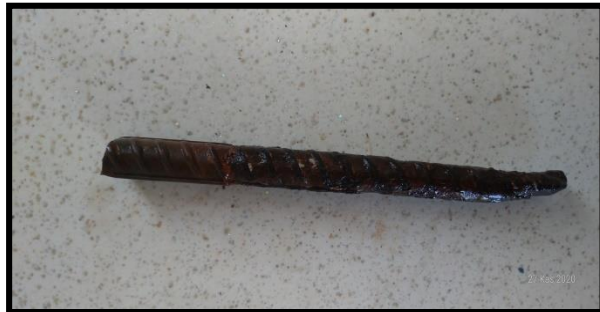
Şekil 3. Korozyona uğramış donatı (a) ve Clarke çözeltisi ile temizlendikten sonraki görünümü (b) (A view of corroded reinforcement steel (a) and the appearance after cleaning with Clarke's solution (b))

Deney öncesi hazırlanan $\phi 12$, $\phi 14$ ve $\phi 16$ çaplarındaki S420 sınıfı donatılar, hızlandırılmış korozyon deneyleri için 300 dozajlı betonların içlerine yerleştirmeden önce ağırlıkları ölçülerek kaydedilmiştir. Korozyon deneyi bitirildikten sonra korozyona uğramış donatılar Clarke çözeltisi ile temizlendikten sonra donatılarda oluşan kütle kayıp miktarları belirlenmiştir (Çizelge 3). Clarke çözeltisi hazırlanırken 1000 mL HCl, 24 g Sb_2O_3 ve 71.3 g $SnCl_2 \cdot 2H_2O$ kullanılmıştır [31]. Korozyona uğramış donatı ve Clarke çözeltisi ile temizlenmiş durumu Şekil 3' de gösterilmiştir.

Çapları $\phi 12$, $\phi 14$ ve $\phi 16$ olan donatılardaki ağırlık kayıpları sırası ile % 13.11, % 8.89 ve % 8.29 oranlarında olduğu gözlemlenmiştir. Donatı çapının artması ile korozyon oranı azalmaktadır. Bu durum betonun içerisine yerleştirilen donatı çapının artması ile donatının üzerinden geçen akımın azalması, korozyon reaksiyonlarının daha geç başlamasına neden olduğu, donatı çapının daha az küçüldüğü ve donatının korozyona karşı daha dirençli olması nedenleriyle açıklanabilir.

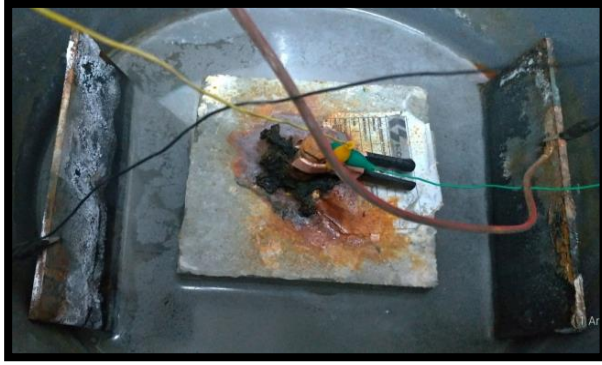
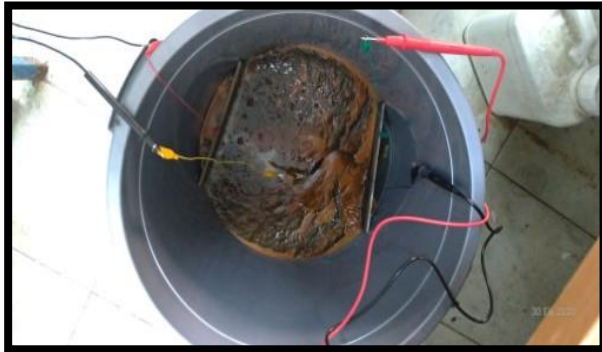
Şekil 4. Betonun içindeki (a) ve dışındaki (b) donatıların korozyona uğratılması (Corrosion of reinforcement steel inside (a) and outside (b) of concrete)

Korozyon başlangıcını belirlemek için $\phi 12$ ' lik çapa sahip donatı yerleştirilen 300 dozajlı 2 adet 15cm' lik küp betonlar hazırlanmıştır. Donatılar taze haldeki betonların içerisine yerleştirilirken 12 cm' lik kısmı beton içerisinde, 6 cm' lik kısmı ise betonun dışarısında kalacak şekilde konumlandırılmıştır. Numunelerden bir tanesine donatı seviyesine kadar % 3.5' lik NaCl çözeltisine konularak hızlandırılmış korozyon testi için 30 V' lik DC gerilim uygulanmıştır. Diğer numune ise betonun yaklaşık yarı seviyesine kadar % 3.5' lik NaCl çözeltisine yerleştirilmek suretiyle 30 V DC gerilim uygulanmıştır (Şekil 4). Böylece bir deneyde donatı doğrudan NaCl solüsyonu ile temas etmesi sağlanmış ve korozyon reaksiyonları donatının betonun dışındaki kısmında gerçekleştiği gözlenmiştir. Betonun dışındaki gerçekleşen korozyon deneyi; beton dış yüzeyi ile donatının betonun dışında kalan kısmının birleştikleri yerden kopması sonucu bitirilmiştir. Diğer deneyde ise NaCl solüsyonu öncelikle beton ile temas etmiş ve beton içerisinden geçen elektrik iyonları donatıya temas etmiş ve korozyon reaksiyonları betonun içerisindeki donatıda gerçekleşmiştir. Literatürlerdeki uygulanan korozyon düzeneklerinde betonun içerisindeki donatılar korozyona uğratılmaktadır. Bu çalışmada betonun içindeki ve betonun dışındaki donatıların korozyonu arasında ilişki olup olmadığı araştırılmıştır. NaCl çözeltisi ile doğrudan temas etmeyen donatıdaki korozyon başlangıç reaksiyonları betonun içinde gerçekleşmiştir. NaCl çözeltisi ile doğrudan temas eden donatılarda ise korozyon başlangıç reaksiyonları betonun dışında gerçekleşmiş olup, betonun içindeki donatıda ise korozyon gözlenmemiştir. Bu sonuca beton içerisindeki donatıların korozyon testi sonunda, beton içerisinden çıkartılması ve gözlenmesiyle ulaşılmıştır (Şekil 5).

Her iki durumda da kaydedilen verileri karşılaştırmak amacıyla Şekil 4 hazırlanmıştır. Şekil 4 incelendiğinde donatı çapı aynı ($\phi 12$) olan, doğrudan % 3.5 'lik NaCl solüsyonuna maruz kalan donatı ile betonun içerisindeki korozyona uğratılmış donatılar karşılaştırıldığında, sırasıyla yaklaşık 208. ve 205. dakikalarda donatıların üzerinden geçen akımlar en yüksek değerler aldığı anlaşılmaktadır. Bu dakikanın korozyon başlangıcı olduğu düşünülmüştür. Doğrudan % 3.5' lik NaCl solüsyonuna maruz kalan donatılarda pas oluşumunun hızlanması neticesinde testin yaklaşık 3 saat sonunda çözeltide renk değişiminin arttığı (kahverengi renk aldığı) gözlemlenmiştir. Yapılan gözlemsel inceleme ve akım geçişleri grafikleri karşılaştırılarak beton içerisindeki ve beton dışındaki donatılarda hızlandırılmış korozyon testi sonucunda korozyonun hemen hemen aynı dakikada başladığı belirlenmiştir (Şekil 6).

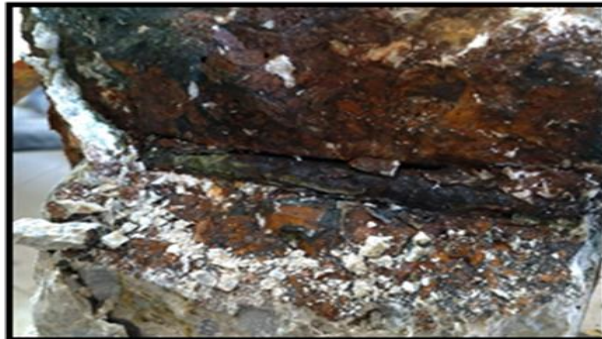
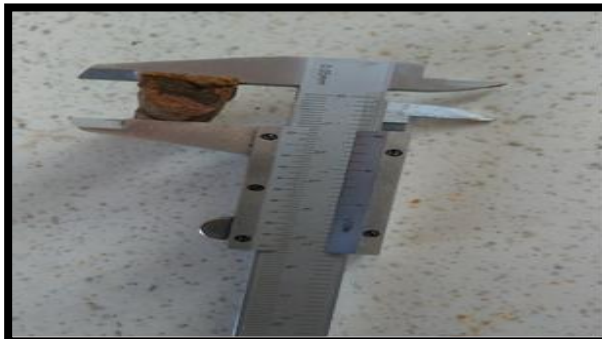
Şekil 5. Betonun içindeki (a) ve dışındaki (b) donatıların korozyon testi sonrası görünümü (A view of the reinforcement steels inside (a) and outside (b) the concrete after the corrosion test)

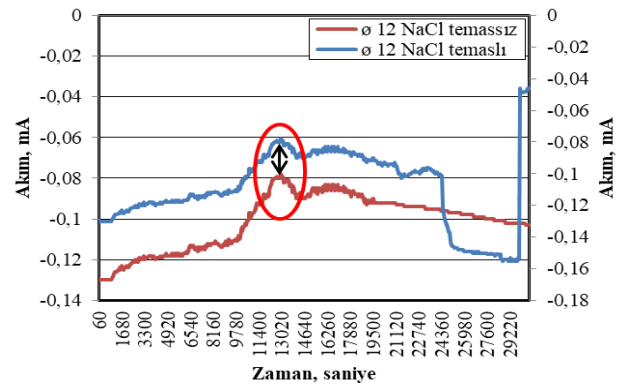
Şekil 6. NaCl temaslı ve NaCl temassız donatıların korozyon başlangıcı (Corrosion initiation of NaCl contact and NaCl contactless of reinforcement steels)

- Beton içerisindeki donatı çapı azaldıkça donatılarda korozyon reaksiyonları sonucu daha fazla ağırlık kaybına neden olmaktadır.
- Korozyon testi başlangıcında ø12, ø14 ve ø16 çaplarında donatı yerleştirilmiş betonlarda donatılar üzerinden geçen ilk akımlar sırası ile 0.129 Ma, 0.064 Ma ve 0.054 Ma ölçülmüş olup; donatı üzerinden geçen akımın yüksek olması korozyon riskinin yüksek olacağı hakkında bilgi verebileceği değerlendirilmektedir.
- Betonların içerisindeki donatılardaki DC akım geçişlerini izlemek suretiyle donatılarda korozyonun başlayıp başlamadığı hakkında bilgi edinilebileceği sonucuna varılmıştır.
- DC akım uygulanan donatılarda korozyon başlangıç zamanı betonun içerisindeki donatıda 205. dakikada, betonun dışındaki donatıda ise

208. dakikada gerçekleşmiştir. Sonuç olarak; donatılar üzerinden geçen akımın ilk negatif pik yaptığı dakikaların yaklaşık olarak aynı olduğu gözlemlenmiştir.
