Araştırma Makalesi / Research Article

Karstik Bölgelerde Bulunan İçme Suyu Şebekelerinde Fiziki Su Kayıplarının Gürültü Korelatörleri ve Basınç Optimizasyonu ile Yönetimi

ASAT Genel Müdürlüğü, SCADA Şube Müdürlüğü, Antalya.

Physical Water Loss Management in Drinking Water Networks of Karst Regions using Leak Noise Correlators and Pressure Optimization

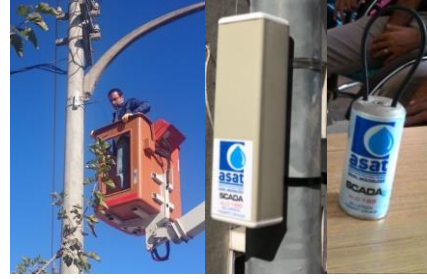
Şekil 5. Sahaya yerleştirilen yükseltici antenler ve çalışmada kullanılan gürültü korelatörleri

kaydedici 30 adet korelatör kullanılmıştır. Çalışma bölgesi için uzunluk, çap, cins, koordinat, imalat tarihi gibi boru bilgileri ASAT CBS sistemi verilerine dayanılarak yazılıma eklenmiştir. Gürültü kaydedici korelatörler; hat vanalarına yerleştirilmiştir. Ayrıca çalışma sahası ile haberleşmeyi sağlamak için elektrik direkleri, yüksek binalar ve anten direklerine ek yükseltici antenler yerleştirilmiştir (Şekil 5).

Çalışma kapsamında mıknatıs ile boru yüzeyine tutunan ve radyo frekansı ile haberleşen gürültü

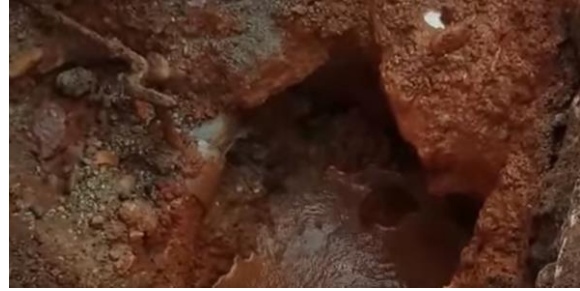
Şekil 8. Tespit edilen boru sızıntıları için örnek

Çalışma kapsamında bölgede 10 günlük süre içerisinde 20 adet sızıntı noktası belirlenmiş ve giderilmiştir. Bu noktalarda tespit edilen arızalar ağırlıklı olarak yüze çıkmayan sızıntılardır. Bu sızıntıların çalışma bölgesinin zemin yapısı nedeni ile kısa vadede tespit edilebilmesi güçtür. Yüze görünmeyen ancak gürültü kaydedici korelatörler kullanılarak tespit edilen bir arızaya ait fotoğraf Şekil 8’de sunulmaktadır. Tespit edilen arızalar tamir edildikten sonra bölgedeki minimum gece debisi 205 m³/saat’ten 130 m³/saat’e düşmüştür (Şekil 9). Yapılan çalışma sonucunda bölgedeki %57 seviyesindeki su kayıpları % 41 seviyesine düşürülmüştür (Çizelge 2).
