Özgün Makale (Araştırma)

**GÖRME ENGELLİLER İÇİN HİSSEDİLEBİLİR YÜZEY UYGULAMALARI:
DİYARBAKIR ÖRNEĞİ**

APPLICATIONS OF THE TACTILE GROUND SURFACE INDICATORS FOR THE VISUALLY IMPAIRED: THE CASE OF DİYARBAKIR

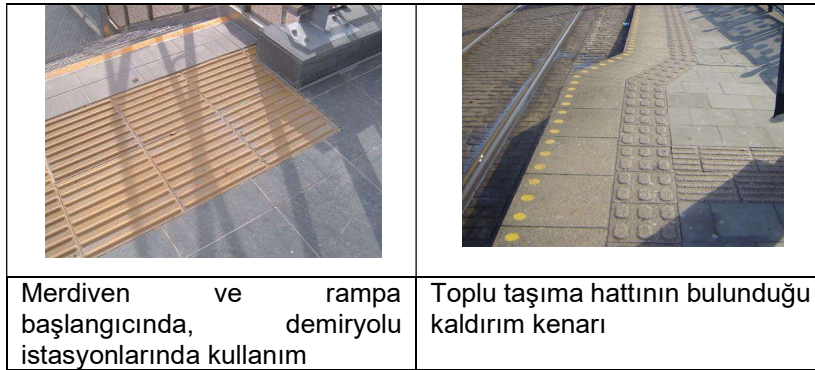
Ülkemizde yaygın olarak sarı rengini gördüğümüz hissedilebilir yüzeylerin farklı şekil ve renklerle kullanımı da söz konusudur (Şekil 3). Parlak renkli sarı veya kırmızı kullanımının nedeni kısmi görebilenlerin rahatça görmesi içindir. Bazı ülkelerde kırmızı renkli olanları genellikle uyarıcı olarak kullanılmaktadır..(wecapable.com, 2021)

Şekil 3. Şekil ve renk açısından farklı kullanıma örnekler (wecapable.com, 2021)

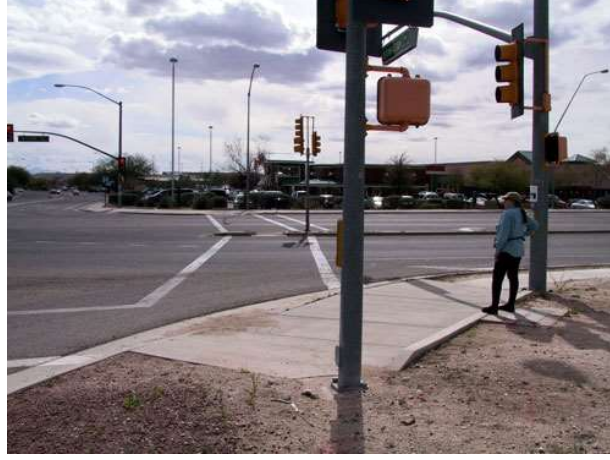
özelliklerden kaçınılmalıdır. Örneğin, eğik yaya geçitleri yön bulmada sorun olabileceği için bu tür düzenlemeler yapılmamalıdır (Url-5)

Şekil 4. Eğik yaya geçidi (Url-5)

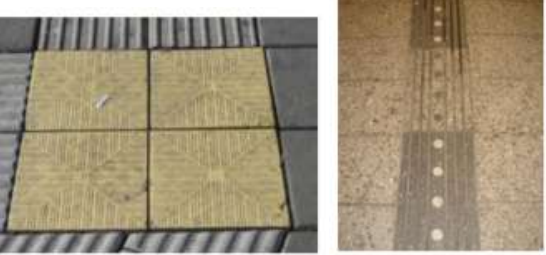
Amsterdam, Hollanda	Hissedilebilir yüzeyler, yaya geçitleri, refüj, tren ve metro istasyonlarında kullanılmaktadır. Japon kurallarına uygun düzenlenmektedir. Çoğu çizgisel yüzey beyaz ve gri, uyarıcı yüzeyler ise sarı ve gridir. Hollanda'ya özgü farklı desende olanları mevcuttur. Oyuk çizgili olanlarının fark edilmesi çok zordur.

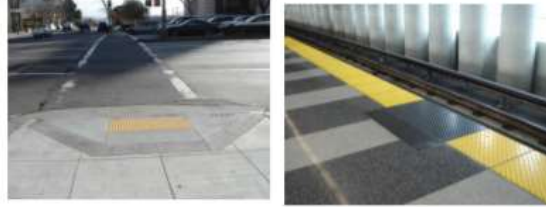
California, San Francisco, Los Angeles, San Diego	Hissedilebilir yüzeyler, karşıdan karşıya güvenli geçişi sağlamak amacıyla kullanılmaktadır. Uyarıcı yüzeyler Japonlarda olduğu gibi yaya geçidi öncesi, tren ve metro istasyonlarındaki platformlarda kullanılmaktadır. Sarı, siyah ve beyaz olanlar yaya geçidi öncesinde kullanılmaktadır. Tren istasyonlarında yönlendirici yüzeyler tren kapısı yakınında düzenlenmektedir.

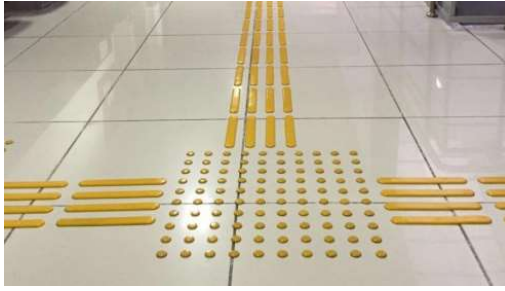
Şekil 5. Tabansız hissedilebilir yüzey işareti (kuzenlerajans.com.tr, 2021)

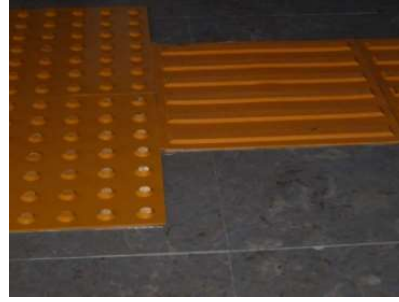
Şekil 6. Tabanlı Tabansız hissedilebilir yüzey işareti (www.elektromold.com, 2021)

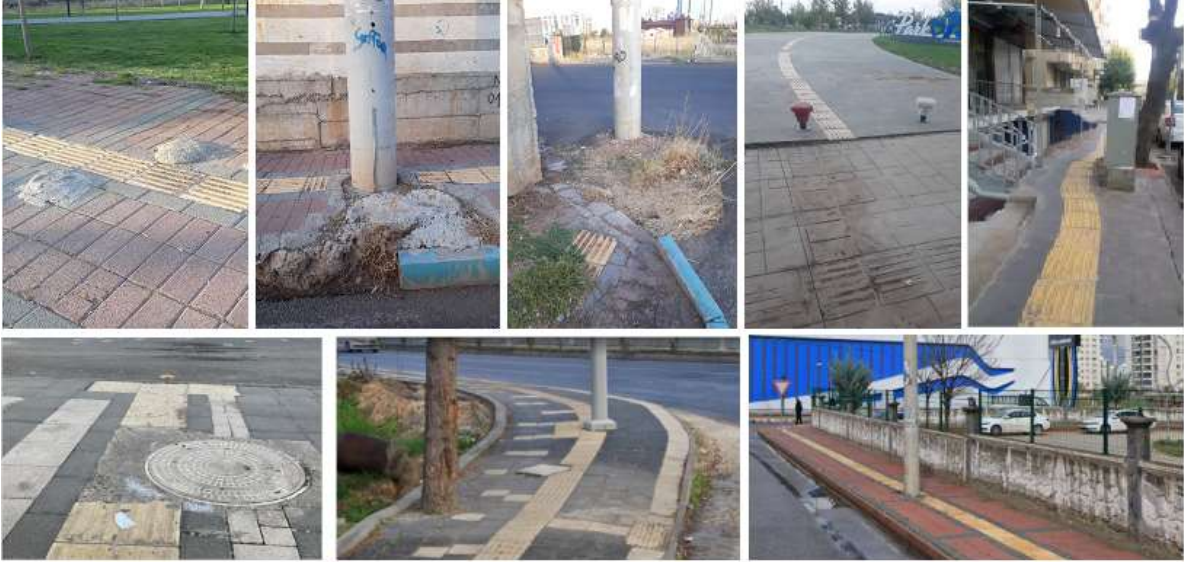
Hissedilebilir yüzeylerin üzerinde ya da yakın çevresinde engellerin bulunması: Yönlendirici yüzeyler engellerle kesintiye uğradığında görme engelliler açısından çarpma, düşme gibi teklilere neden olmaktadır. Rögar kapakları, trafo kutuları ve aydınlatma direkleri gibi engellerle hissedilebilir yüzeyler çoğu zaman kesintiye uğramaktadır.

Şekil 9. Hissedilebilir yüzeylerin üzerinde ya da yakınındaki engeller

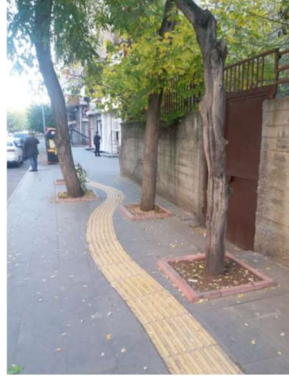
Bitkilendirme: Kaldırım üzerinde bulunan ağaçlar hissedilebilir yüzeyin rotasının değişmesine neden olmakta ve görme engellilerin çarpma riskini artırmaktadır.

Şekil 10. Hissedilebilir yüzey yakınındaki bitkilendirme

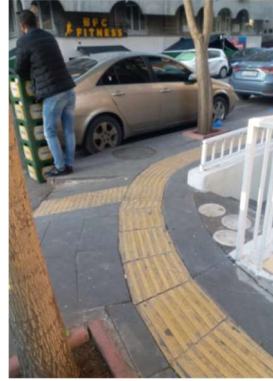
Eğimli alanda düzenleme: Kaldırımın eğimli oluşu ve bunun üzerinde hissedilebilir yüzey uygulamaları görme engellilerin yürümesini zorlaştırmaktadır.

Şekil 11. Eğimli alanda hissedilebilir yüzey uygulaması

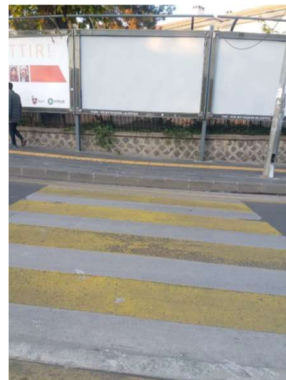
Yaya geçitlerinde kullanım: Uyarıcı yüzeyler ile yaya geçitlerinin olduğunu gösteren düzenleme bulunmamaktadır. Dolayısıyla karşıya geçmek isteyen görme engelli için tehlikesiz geçiş alanı oluşturulmamıştır.

Şekil 12. Yaya geçidi

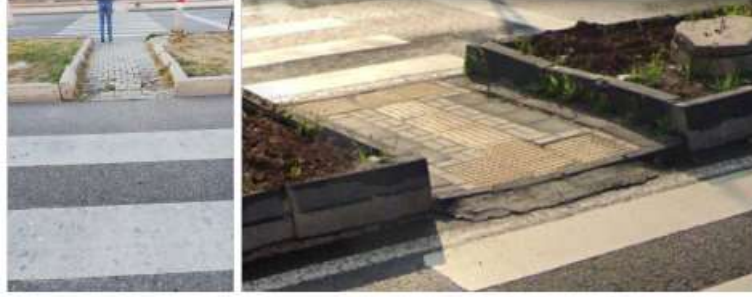
Refüjlerdeki düzenlemeler: Refüjlerde genel olarak hissedilebilir yüzey uygulaması bulunmamaktadır. Yaya geçişi için refüjlerde oluşturulan açıklıklar yaya geçidi

genişliğinde olmadığından dolayı geçişte zorluklar yaşanabilmektedir. Hissedilebilir yüzeyin uygulandığı refüjlerde ise uyarıcı yüzeylerin 60 cm olmaması ve bunun yaya geçidi genişliğinde düzenlenmemesi eksiklikler arasında sayılmaktadır.

Şekil 13. Refüj düzenlemeleri

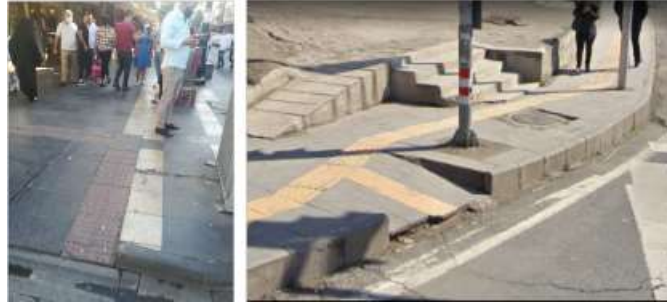
Kaldırım rampasındaki düzenlemeler: Uyarıcı yüzey ile yönlendirici yüzey arasındaki bağlantının yanlış olması kaldırımın varlığından haberdar olunmasını tam olarak sağlayamamaktadır. Rampa üzerindeki uyarıcı yüzeyler çoğu zaman tekerlekli sandalye kullanıcısı için tehlike oluşturmaktadır.

Şekil 14. Kaldırım rampasındaki düzenlemeler

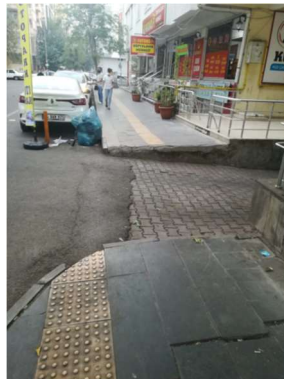
Birbirini karşılamayan hissedilebilir yüzeyler: Kaldırımın sokaklarla bölündüğü yerlerde kaldırımın bittiğini gösteren uygulamaların doğru yapılmamış olması ve iki kaldırımdaki hissedilebilir yüzeylerin birbiriyle aynı hizada olmaması görme engellilerin yön bulmasını zorlaştırmaktadır.

Şekil 15. Birbirini karşılamayan hissedilebilir yüzeyler

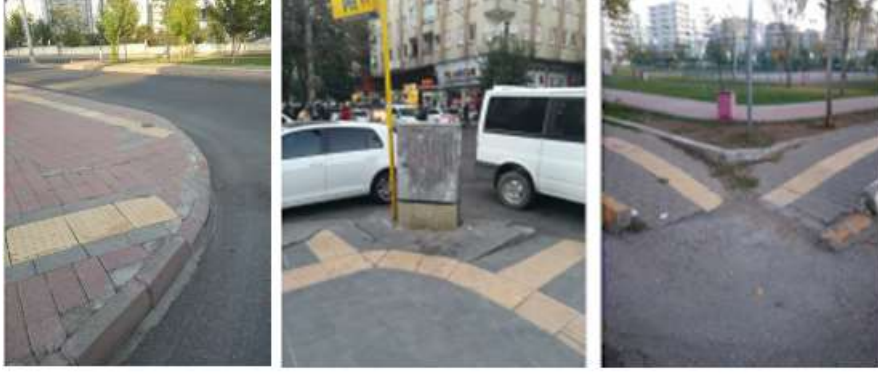
Dönüş noktaları: İki kaldırım rampası arasında kalan ve dönüşü sağlayan hissedilebilir yüzey uygulamalarının rampaya çok yakın düzenlenmiş olması düşme ve çarpma riskini artırmaktadır. Ayrıca, İki farklı yönden gelen hissedilebilir yüzeylerin birbirine bağlanması gerekirken devam etmediği görülmektedir. Bu durum karmaşa yaşanmasına sebep olmaktadır.

**Şekil 16.** Dönüş noktalarındaki düzenlemeler

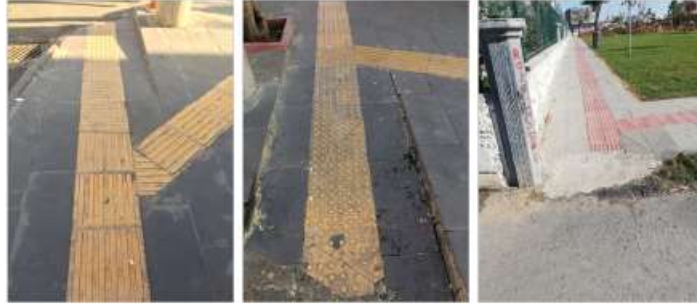
Kesişim noktaları: yönlendirici yüzeylerin kesiştiği bölgelerde yeterli genişlikte uyarıcı yüzeyin kullanılmaması rotanın belirlenmesi noktasında sorun oluşturabilmektedir.

**Şekil 17.** Kesişim noktalarındaki düzenlemeler

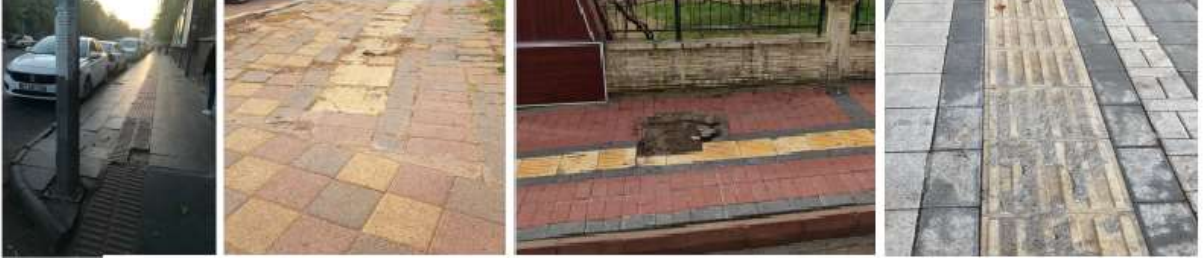
Zeminde bozulmalar: Zamanla yıpranan ve bozulan hissedilebilir yüzeylerin doğru şekilde bakım ve onarımının yapılmaması takılıp düşmelere sebep olabilmektedir. Bazı bölgelerde ise yeni düzenlenmiş olmasına rağmen hissedilebilir yüzeyin geçtiği alandaki bitki ya da aydınlatma direği gibi unsurların sökülmesi ile zarar görmektedir.

Şekil 18. Hissedilebilir yüzeylerdeki bozulmalar

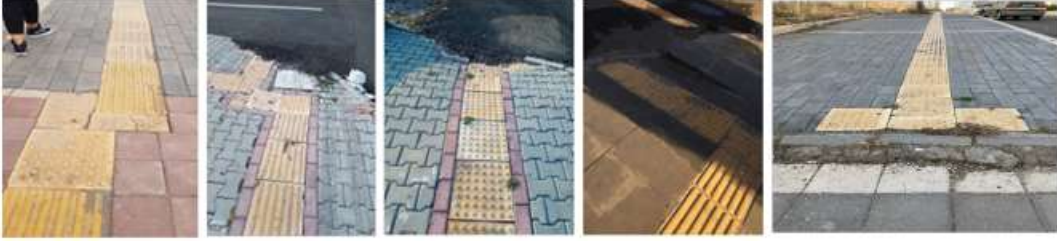
Uyarıcı yüzeylerin yanlış düzenlenmesi: kaldırımın bittiği yerde uyarıcı yüzey kullanılmış olmasına rağmen düzenlemede yeterli genişliğin dikkate alınmadığı görülmektedir. Rota değişikliğinin olduğu alanlarda kullanılan uyarıcı yüzeylerin düzenlenmesi ve genişliğinde standartlara uyulmadığı gözlemlenmektedir.

Şekil 19. Yanlış düzenlenen uyarıcı yüzeyler

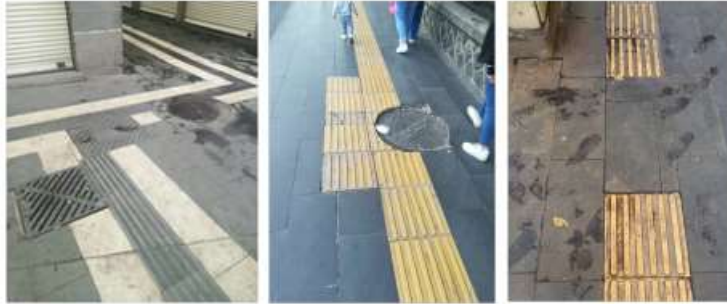
Uyarıcı yüzey olmadan yönlendirici yüzeyin kesintiye uğraması: Yönlendirici yüzey olarak tanımladığımız kılavuz yüzeylerin kesildiği noktalarda uyarıcı yüzeyin bulunmaması görme engelliler için tehlikeli oluşturmaktadır.

Şekil 20. Kesintiye uğrayan hissedilebilir yüzeyler

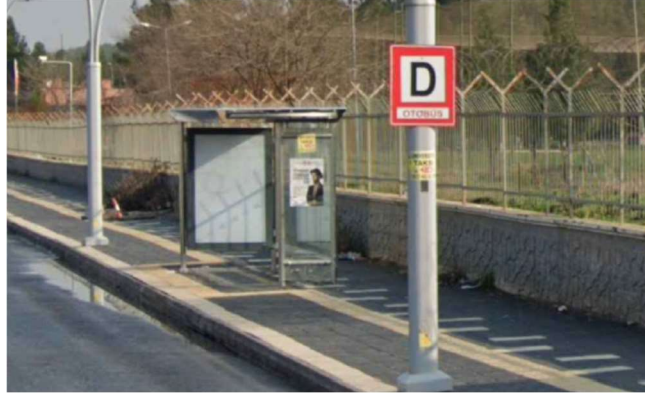
Duraklarda kullanım: Durağın çok yakınına kadar yönlendirici yüzeyin devam etmesi çarpma riskini artırmaktadır. Otobüse biniş yerlerindeki uyarıcı yüzey için yeterli genişliğin sağlanamaması inme-binme esnasında sorun yaşanmasına sebep olmaktadır.

Şekil 21. Hissedilebilir yüzeylerin durakta kullanımı

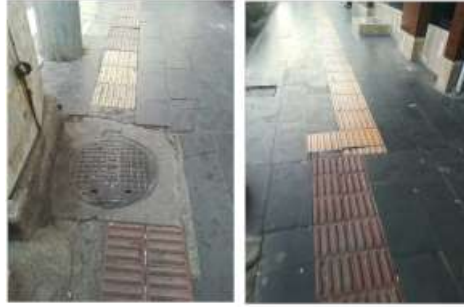
Hissedilebilir yüzeyin malzemesindeki değişim: Hissedilebilir yüzeyin aynı renk ve malzeme ile devamlılığının olmaması algılamayı zorlaştırmakta ve tehlike oluşturmaktadır.

Şekil 22. Farklı malzemeli hissedilebilir yüzeyler

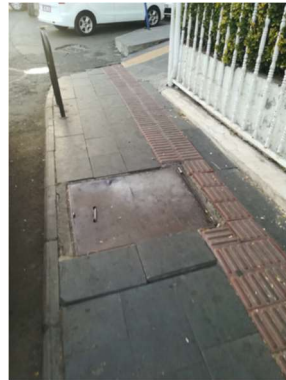
Yönlendirici yüzeyin malzemesinin yönü: Yönlendirici yüzey olarak tanımladığımız kılavuz yüzeylerdeki yön değişikliği rotanın tanımlanmasında sıkıntı oluşturmaktadır.

Şekil 23. Hissedilebilir yüzeylerdeki malzeme yönü

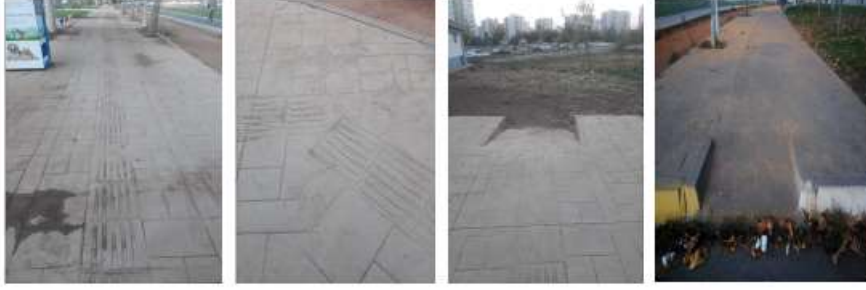
Zeminle aynı renkte olan hissedilebilir yüzey kullanımı: Zeminle aynı renkte olan yüzeyler kısmi görme bozukluğu olan kişiler tarafından net algılanmadığı için sorun teşkil etmektedir.

Şekil 24. Zeminle aynı renkte olan hissedilebilir yüzeyler

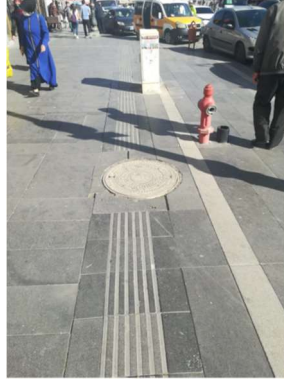
Tabansız hissedilebilir yüzey kullanımı: Tabansız hissedilebilir yüzeylerin iç mekânda kullanımını tercih edilmesi gerekirken, dış mekanda kullanımının olması, bunların kesintiye uğraması ve zeminle aynı renkte olması tehlikeyi artırmaktadır.

Şekil 25. Tabansız hissedilebilir yüzey

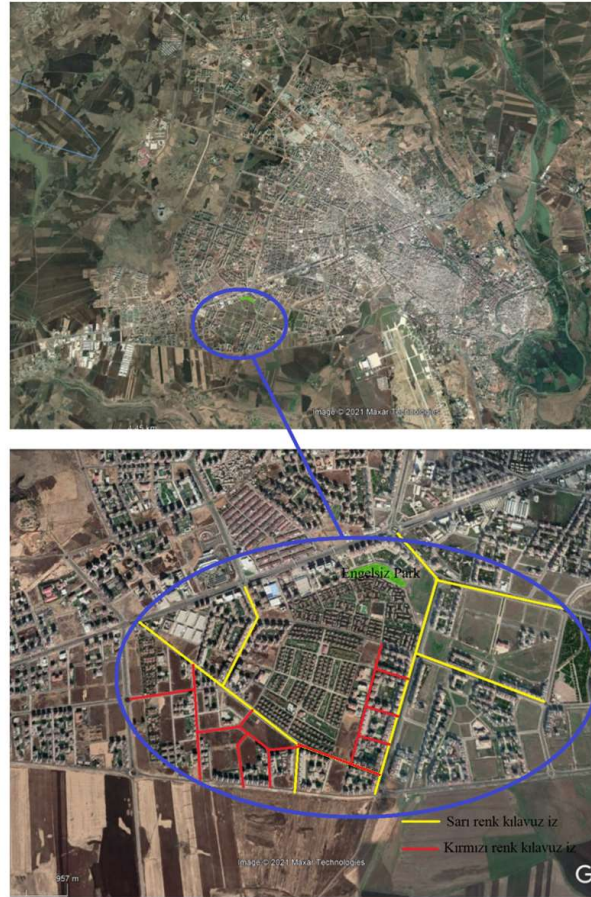
Şekil 26. Empati deneyi ile incelenen bölge

Empati deneyi, yeni yerleşim alanlarından Bağcılar Mahallesi'nde yapılmıştır. Bağcılar Mahallesi son dönemde gelişme gösteren ve engellilere yönelik uygulamalara yer veren bölgelerden biridir. Kaldırımlarda, hissedilebilir yüzey kullanımı yaygın olarak görülmektedir. Ek olarak, Diyarbakır'daki iki engelsiz parkın biri Bağcılar Mahallesi'nde bulunmaktadır. Bağcılar'da genel olarak ana yollardaki kaldırımlarda sarı renkli, ara sokaklarda ise kırmızı renkli hissedilebilir yüzey kullanılmıştır. Eksikliklere ya da hatalara rağmen hissedilebilir yüzey kullanımının yaygınlaşması görme engelliler açısından olumlu bir adımdır.

Hissedilebilir yüzeylerin devamlılığının olmaması, kesintiye uğraması ya da farklı malzemelerle örtülmesinin görme engelliler açısından sıkıntı oluşturduğu yapılan gözlemler ve deneyimlerle kanıtlanmıştır. Özellikle site girişlerinde ya da inşaat çalışmalarının devam ettiği bölgelerde hissedilebilir yüzeyler kesintiye uğramaktadır. Tehlikenin varlığını bildiren uyarıcı yüzeyler yeterli olmamaktadır.

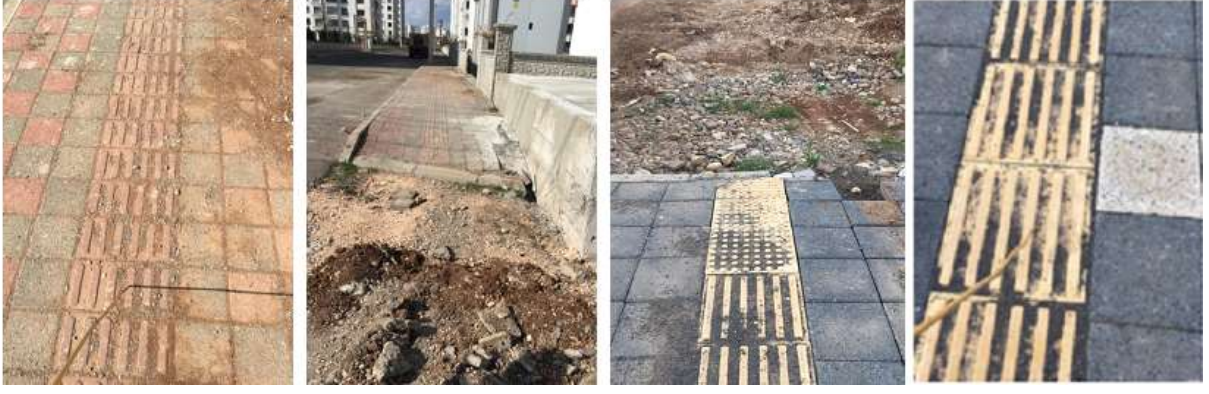
Şekil 27. Hissedilebilir yüzeyin farklı malzeme ile örtülmesi ve kesintiye uğraması

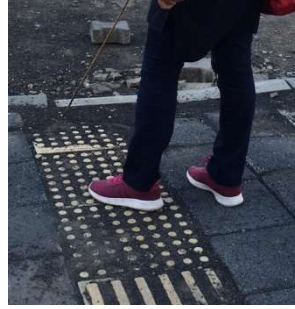
Kaldırım rampasının bulunduğu yerlerdeki hissedilebilir yüzey düzenlemelerinden kaynaklı denge problemi yaşanabilmektedir. Aynı zamanda rampa ya da kaldırım önünde bulunan engeller de bunu destekler niteliktedir.

Şekil 28. Kaldırım rampası üzerindeki hissedilebilir yüzey uygulamaları

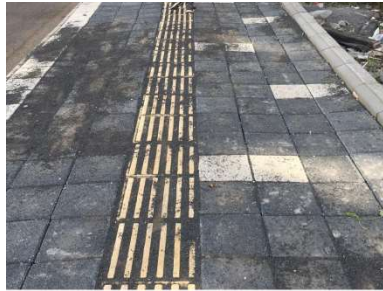
Kaldırımda bozulmalar neticesinde tümsekli ya da eğimli hale gelmesi düşme tehlikesine sebep olabilmektedir.

Şekil 29. Kaldırımdaki bozulmalardan etkilenen hissedilebilir yüzey

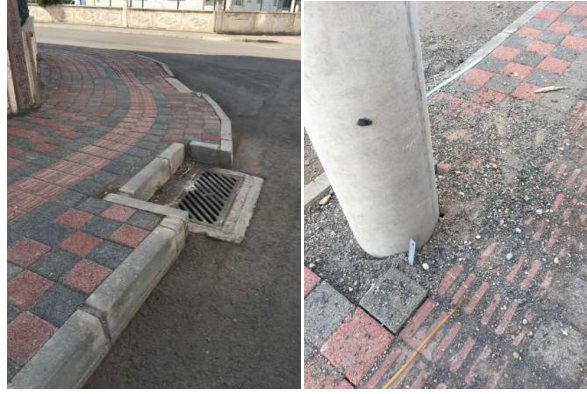
Kaldırım kenarındaki mazgallar, aydınlatma direklerinin hissedilebilir yüzeye çok yakın olması düşme ve çarpma riskini doğurmaktadır.

Şekil 30. Mazgal ve aydınlatma direği yakınından geçen hissedilebilir yüzey

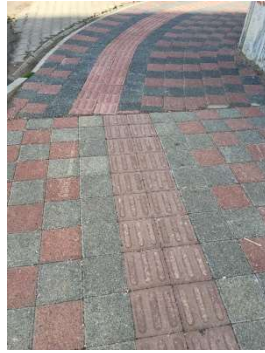
Sokakların kesişim noktalarında hissedilebilir yüzeylerin birbirini karşılamaması karmaşaya neden olabilmektedir.

Şekil 31. Birbirini karşılamayan hissedilebilir yüzey
